# 平成30年北海道胆振東部地震に伴う 大規模停電に関する検証委員会 中間報告（概要）

2018年10月25日

平成30年北海道胆振東部地震に伴う大規模停電に関する検証委員会

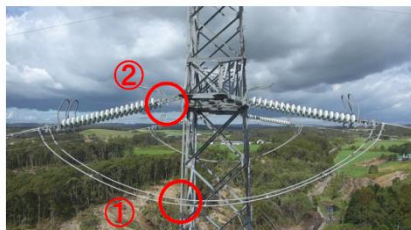
- ## 送電線事故による道東のルート断

- 苫東厚真2・4号機がタービン振動を検知し停止し周波数が低下したが、北本連系設備からの緊急融通や稀頻度事故時のみ動作する負荷遮断により、周波数は回復した。
- 狩勝幹線他2線路が地絡事故で停止し、道東エリア等が停電した。

## 送電線事故による道東水力のトリップ

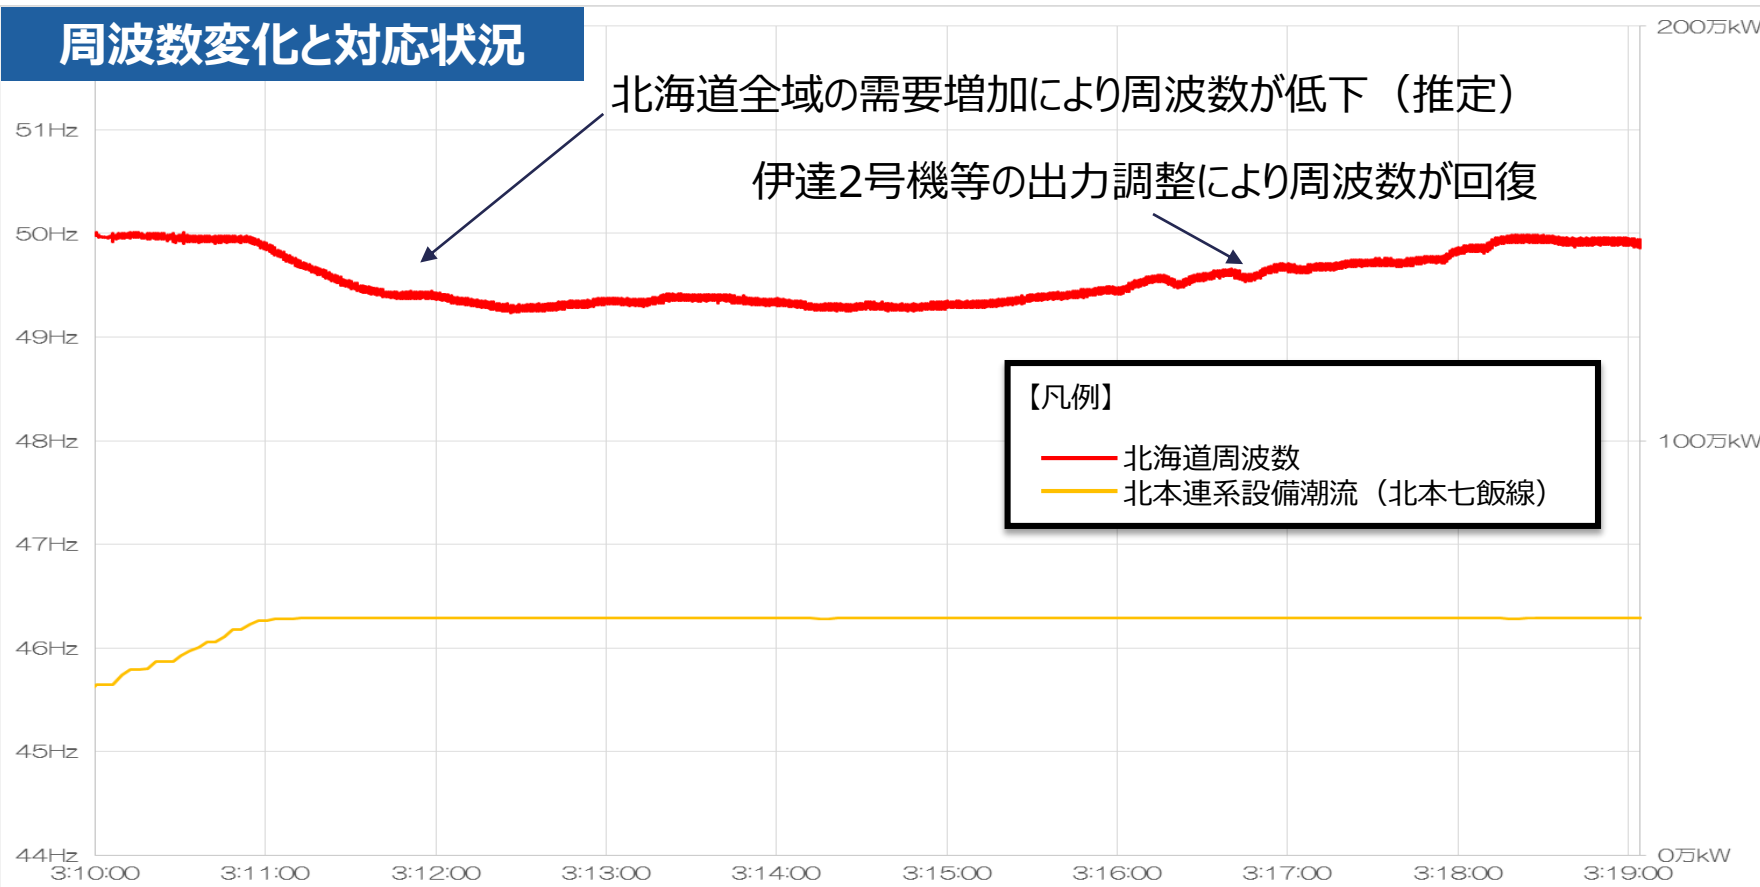
### 周波数変化と対応状況

- 周波数の回復後、需要増加（情報収集のための照明・テレビ等によるものだけでなく、負荷遮断後の系統電圧上昇による負荷増加も一因と推定される）により周波数が徐々に低下した。  
※
- 中央給電指令所から火力機等へ出力増加を指令・制御（自動的に動作）し、周波数が回復傾向となった。

北海道全域の需要増加により周波数が低下（推定）

伊達2号機等の出力調整により周波数が回復

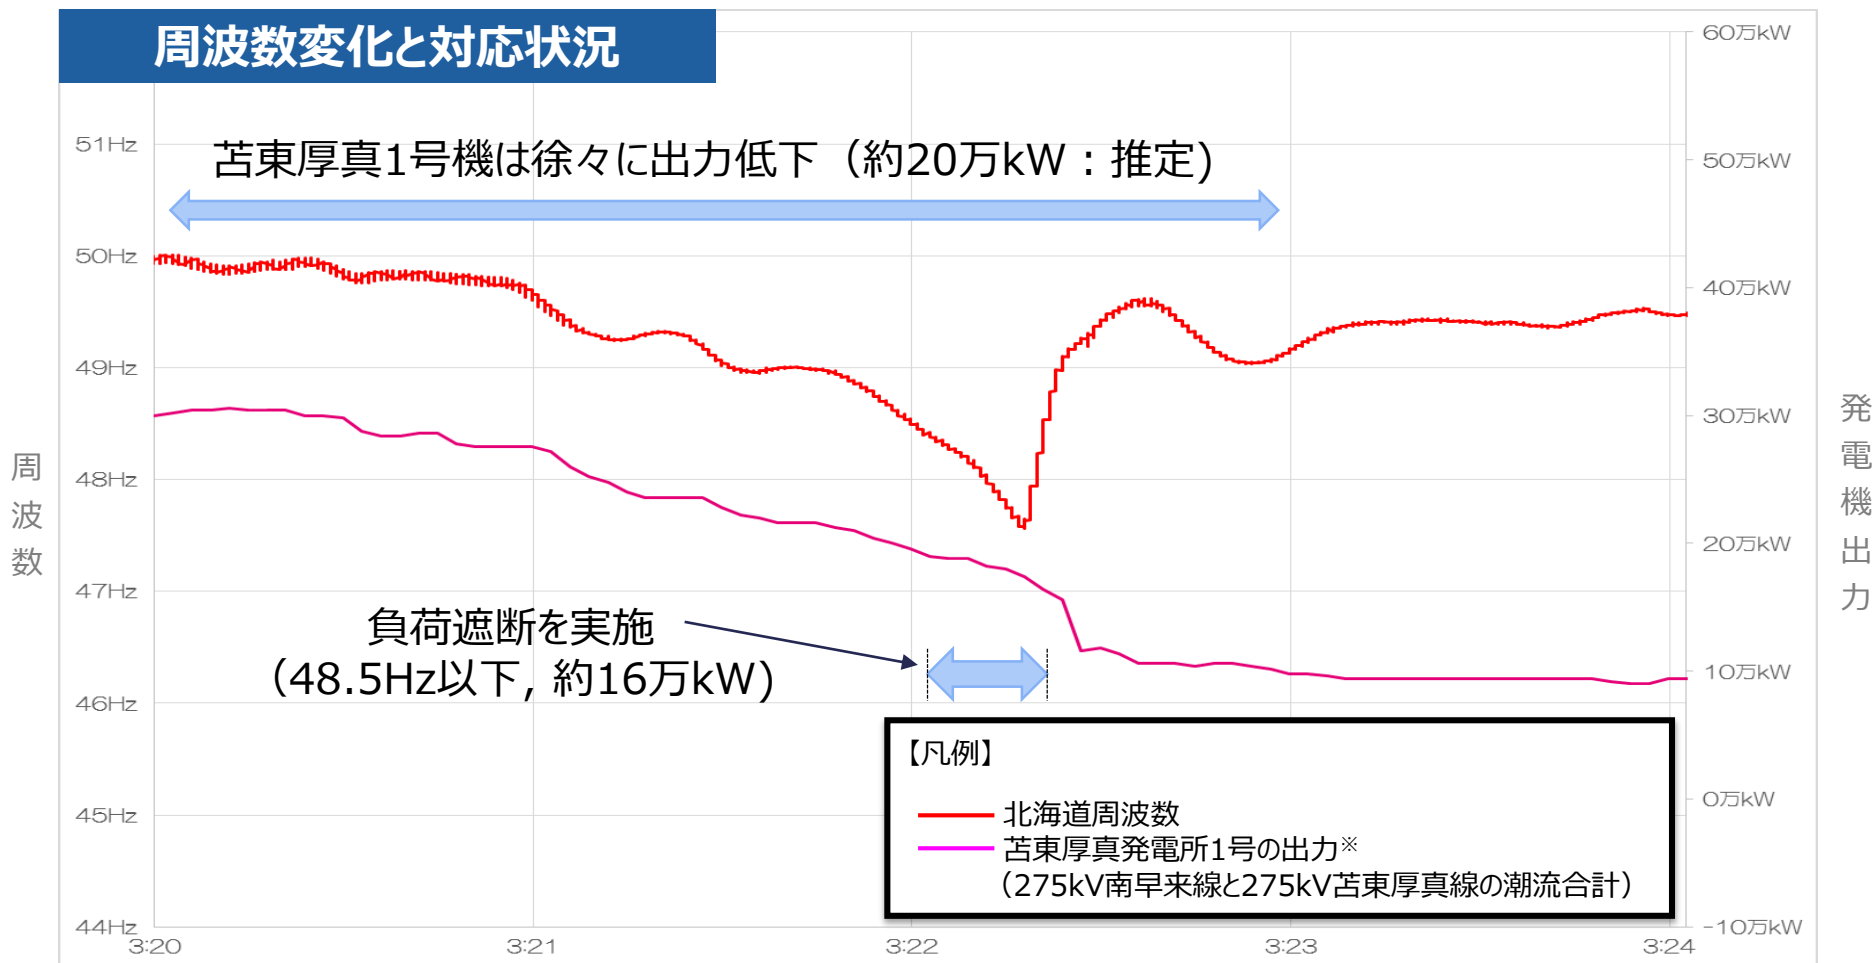
## 地震発生直後②-2 概観（苫東厚真1号機出力低下～負荷遮断2回目）

- 苫東厚真発電所1号機の出力が安定せず、徐々に出力低下したため、周波数が低下した。
- 追加の負荷遮断(自動的に動作)により、周波数は回復傾向となるが、安定を維持できていない。

※ 3時8分より苫東1Gの発電端出力と送電線潮流(南早来線＋苫東厚真線)の値が2倍程度乖離しており、当該発電機の計測異常が疑われるため、送電線潮流値を採用

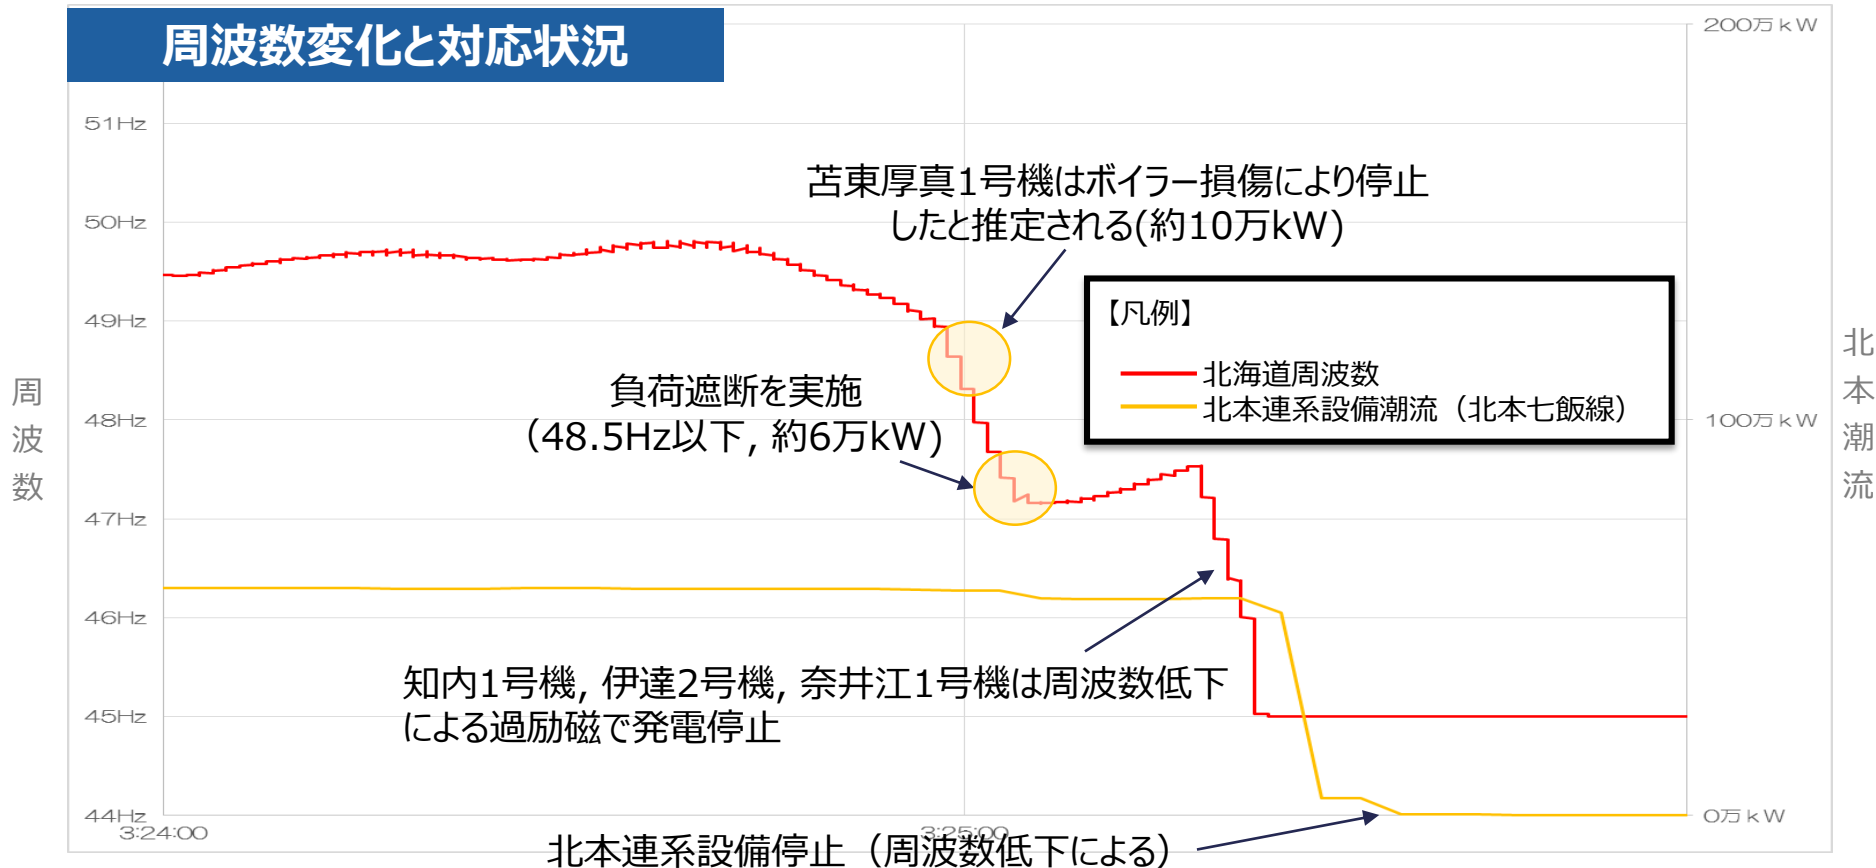
## Ⅱ. 地震発生からブラックアウトに至る経緯について ブラックアウトまで③ 概観

- 苫東厚真発電所1号機が停止したため、再び周波数が低下した。
- 再度追加の負荷遮断（自動的に動作）により全設定量を遮断したが、残量は6万kWであり周波数の回復を見込める量は残っていなかった。
- 周波数低下により、他の火力及び水力等が設備保護のため停止するとともに、北本連系設備が運転不能となった。
- 上記事象により供給力が喪失し最終的にブラックアウトに至った。

- 北本連系設備については、マージンを活用して期待していた緊急融通が動作していた。
- ただし、北本連系設備は最大受電量の状態が続き、本来備えていた急速な変動を調整する機能を発揮できなかった。
- 今回の事象を踏まえれば、結果としてマージンの確保量で賄うことはできなかった。
- 現在、新たなルートとして北斗今別直流幹線を通す新北本連系設備を建設中であり、2019年3月に運転開始予定となっている。

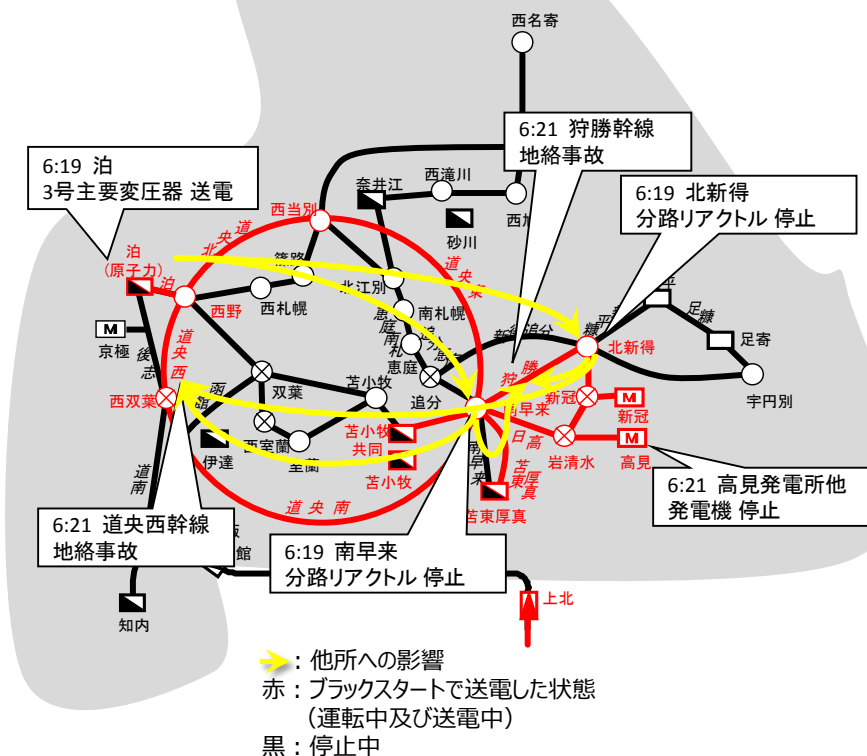
06:19~06:21

- 1回目のブラックスタートでは、手順書どおり、火力、原子力発電所の保安用所内電源や発電機を起動するための所内機器への電源確保に向けて復旧を進め、泊発電所の3号主要変圧器に送電したところ、大電流が流れ、その影響と想定できる異常電流で、南早来・北新得変電所で分路リアクトルが停止した。
- 分路リアクトル停止後の電圧上昇に伴って、道央西幹線、狩勝幹線で地絡事故が発生した。同時刻、高見発電所他で事故電流を検知して発電機が停止した。
- 2回目のブラックスタートでは、大電流が発生した主変圧器を使わず予備変圧器のみで所内電源を供給し、その後も適切に系統を拡大し、供給力を確保した。

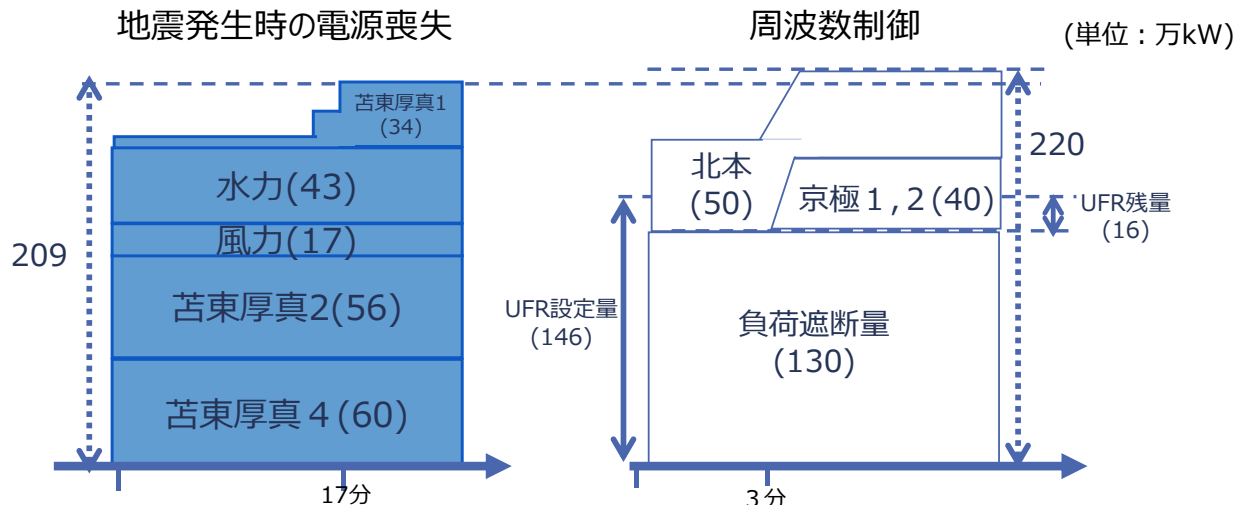
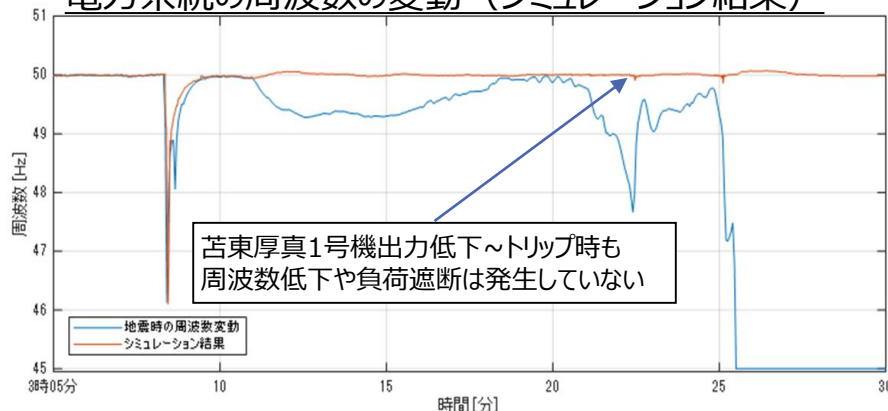
## 電力システムの周波数の変動（シミュレーション結果）

- 地震発生時の状況で**苫東厚真1サイトが全機脱落した場合でも、京極1、2号機（20万kW×2）が稼働できれば、ブラックアウトには至らなかった可能性が高い**ことをシミュレーションにて確認。
- また、大規模揚水（京極1、2号機）が2台停止していても、**水力のトリップ（N-4）が発生しなかった場合は同様にブラックアウトには至らなかった可能性が高い**と考えられる。

シミュレーションケース：苫東厚真2台トリップ+1台遅れトリップ（N-2+N-1）  
風力等の周波数リレーによるトリップ  
送電線事故（N-4）による道東水カトリップ

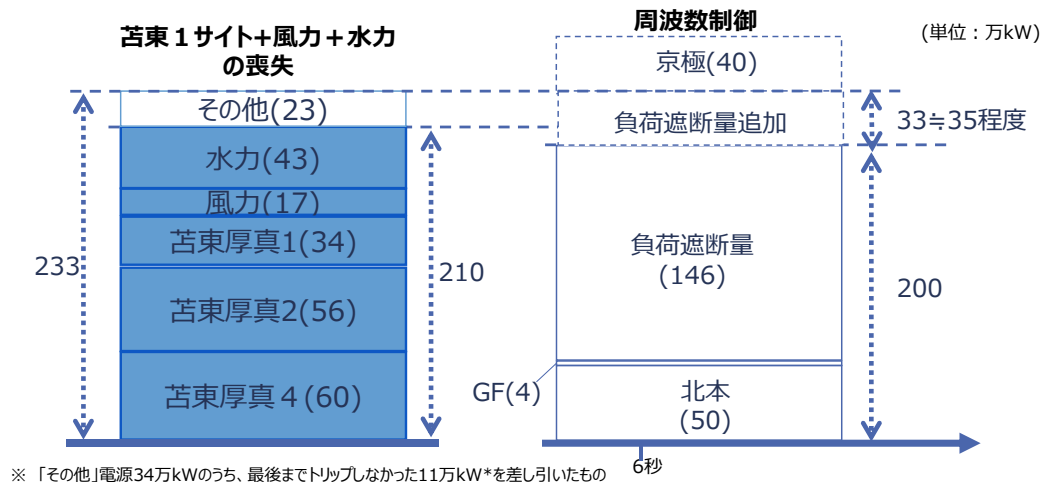
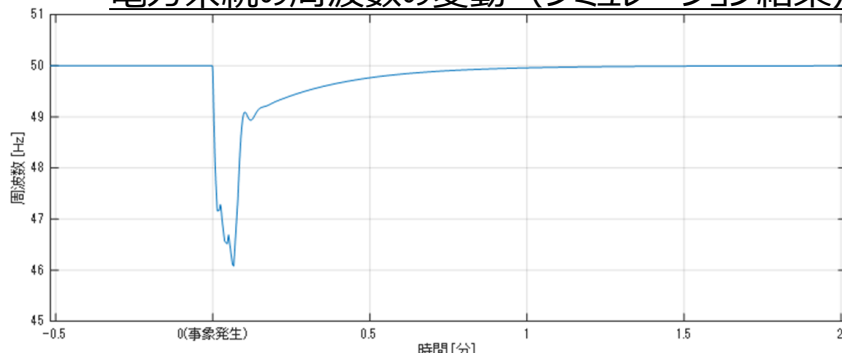
電力系統の周波数の変動（シミュレーション結果）

- 当面ブラックアウトを極力回避するための対策として苫東厚真 1 サイト、風力、水力同時トリップ、加えて現時点でトリップの原因や時間が確認できない約23万kWの電源※も同時トリップという、**今回の事象よりもさらに厳しい条件を設定し周波数制御に必要な負荷遮断量を検討した。**
- この場合、233万kWの同時トリップに対し北本連系設備や負荷遮断等は200万kWとなり、不足は35万kW程度となる。シミュレーションにより拡大量が十分であることを確認
- 揚水発電所である京極だけで常時35万kW確保することは運用上は難しいことから、これをUFR追加量とした場合**北本連系設備を安定的に活用できる範囲でUFRの追加量を検討する必要**がある。

シミュレーションケース：苫東厚真 3 台同時トリップ（N-3）  
風力等の周波数リレーによるトリップ  
苫東厚真  
ルート断

1. 緊急時措置であるUFRによる負荷遮断量を35万kW程度（需要規模309万kW時）追加する。
2. 京極発電所 1、2 号機が運転できる状態であることを前提に苫東厚真発電所 1、2、4 号機 3 台を運転することを可能とする。
3. ただし、京極発電所 1、2 号機いずれか 1 台がトラブル等で停止した場合、一定の裕度を持たせる観点からは苫東厚真発電所 1 号機の出力を20万kW程度（京極発電所発電機 1 台分）抑制する。なお、高需要期については、安定供給の観点から出力抑制ではなく、10分程度で20万kWの出力増加ができるように火力機等を運用することで追加対策とすることができる。
4. 需要の30～35%程度を火力など周波数低下が起きた場合においても、運転継続可能な電源により電力供給を行うこととする。
5. 北本連系設備の運転に必要な短絡容量の算定に苫東厚真発電所 1、2、4 号機の発電量は考慮しないこと。
6. バランス停止を行う場合には予備力を十分考慮し、当面、需要の動向に応じて、数分から数時間で供給できる予備力を火力発電所で確保できる状態にする。
7. 当面、トラブル等により京極発電所 1、2 号機いずれか1台が停止し、追加対策を講じる場合には適切に対策が行われているか、広域機関において監視する。
