平成30年北海道胆振東部地震に伴う 大規模停電に関する検証委員会 最終報告（概要）

2018年12月19日

平成30年北海道胆振東部地震に伴う大規模停電に関する検証委員会

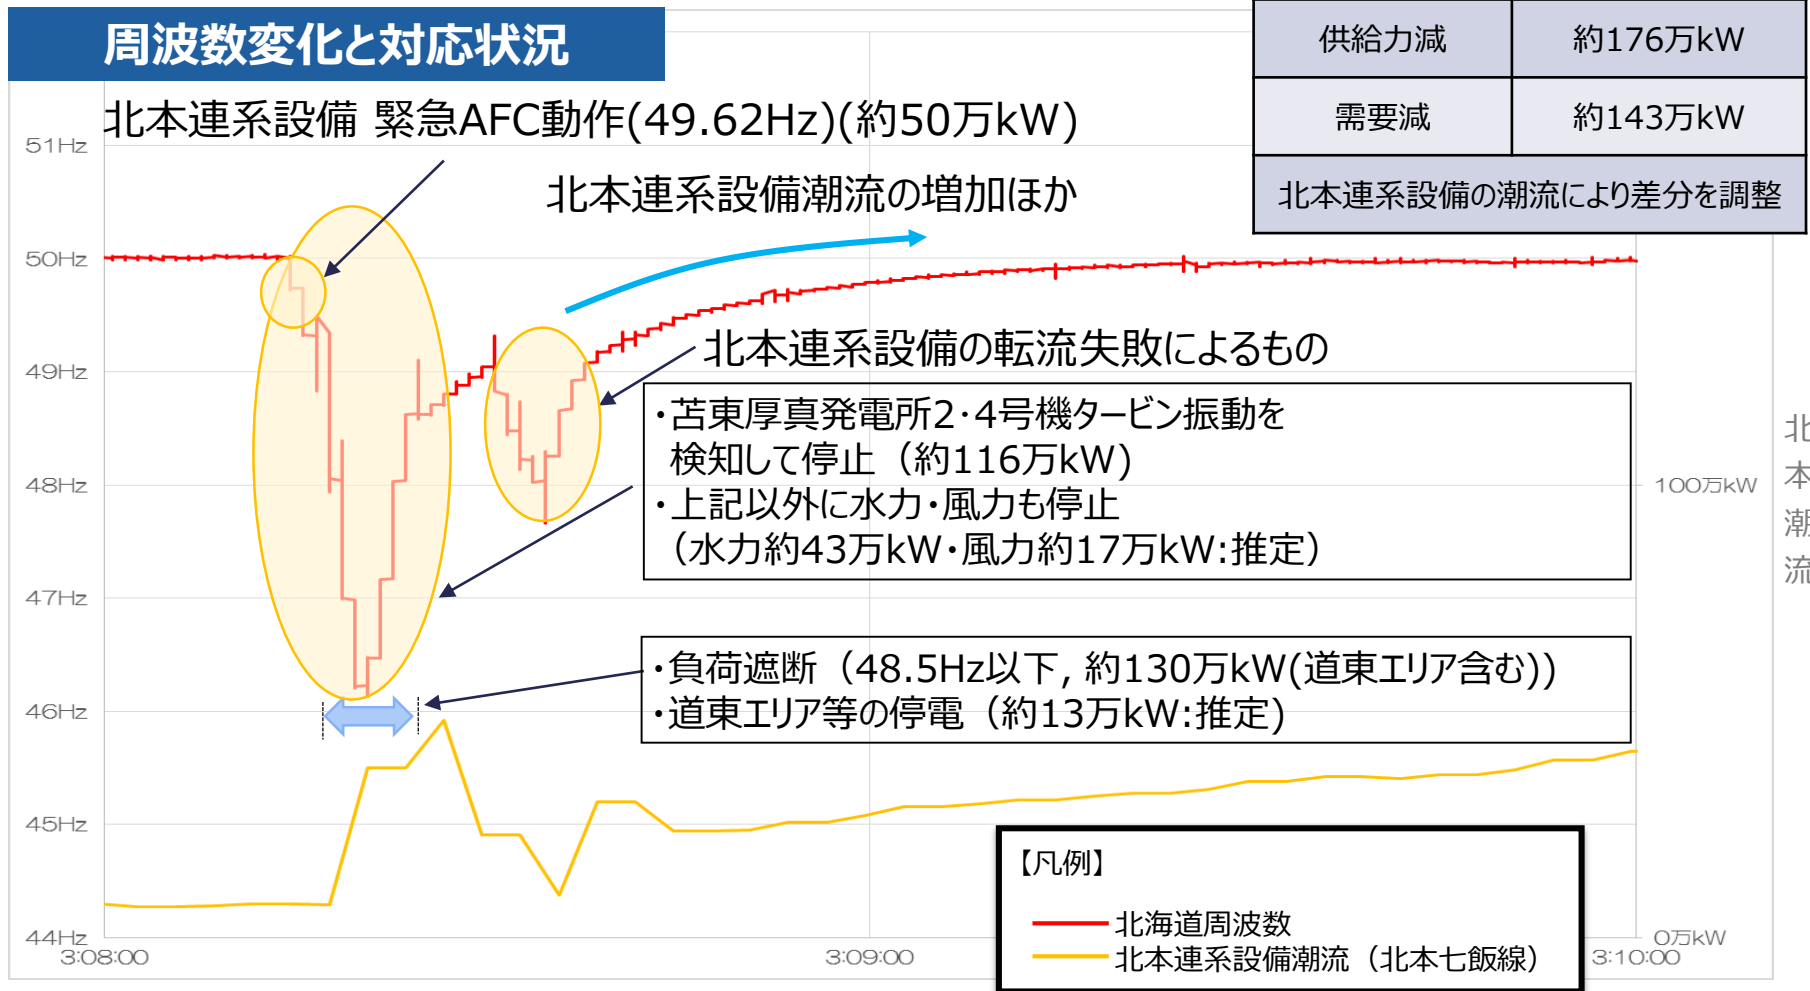
Ⅱ. 地震発生からブラックアウトに至る経緯について 地震発生直後① 概観（地震発生～周波数回復）

- 苫東厚真2・4号機がタービン振動を検知し停止し周波数が低下したが、北本連系設備からの緊急融通や稀頻度事故時のみ動作する負荷遮断により、周波数は回復した。
- 狩勝幹線他2線路が地絡事故で停止し、道東エリア等が停電した。

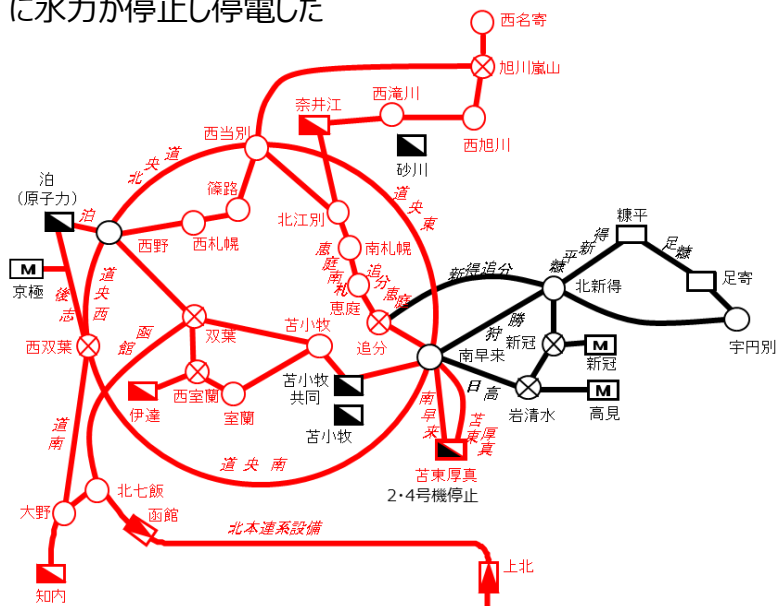
送電線事故による道東のルート断

多くの水力発電所が接続する道東・北見エリアにつながる
3線路が地震により停止、道東エリアが単独系統となった後
に水力が停止し停電した

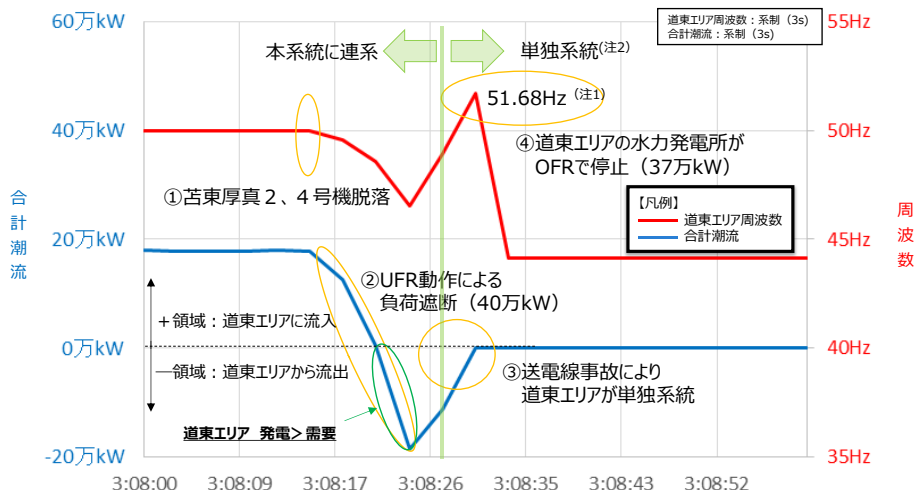
苫東脱落～道東エリア単独 (3:08~3:09)

1回目のUFR動作による負荷遮断により道東エリアが発電> 需要となった
道東エリアが単独系統となり、道東エリアの周波数が上昇しOFRにより水力
が停止した。

(注1) 測定値は51.68Hzであるが、測定が3秒間隔であること、及び水力発電所のOFR (動作値: 52.0Hz 0.5秒) が動作していることから、少なくとも0.5秒以上は52.0Hz以上であったと推定。ただし、OFRの動作値が52.0Hz 2.0秒の水力発電所は停止していない。次シート参照)
(注2) 測定が3秒間隔であること、及び伝送遅延等のため、道東エリア周波数と合計潮流の時間的な同期は取れていない。

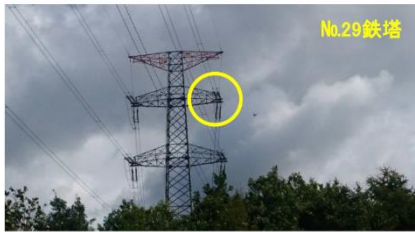
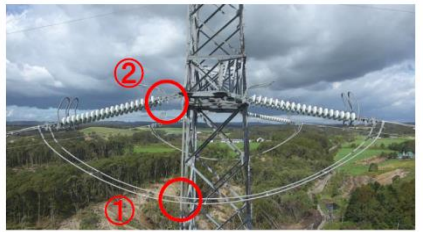
地震の揺れにより①ジャンパー線が②架線金物に接近

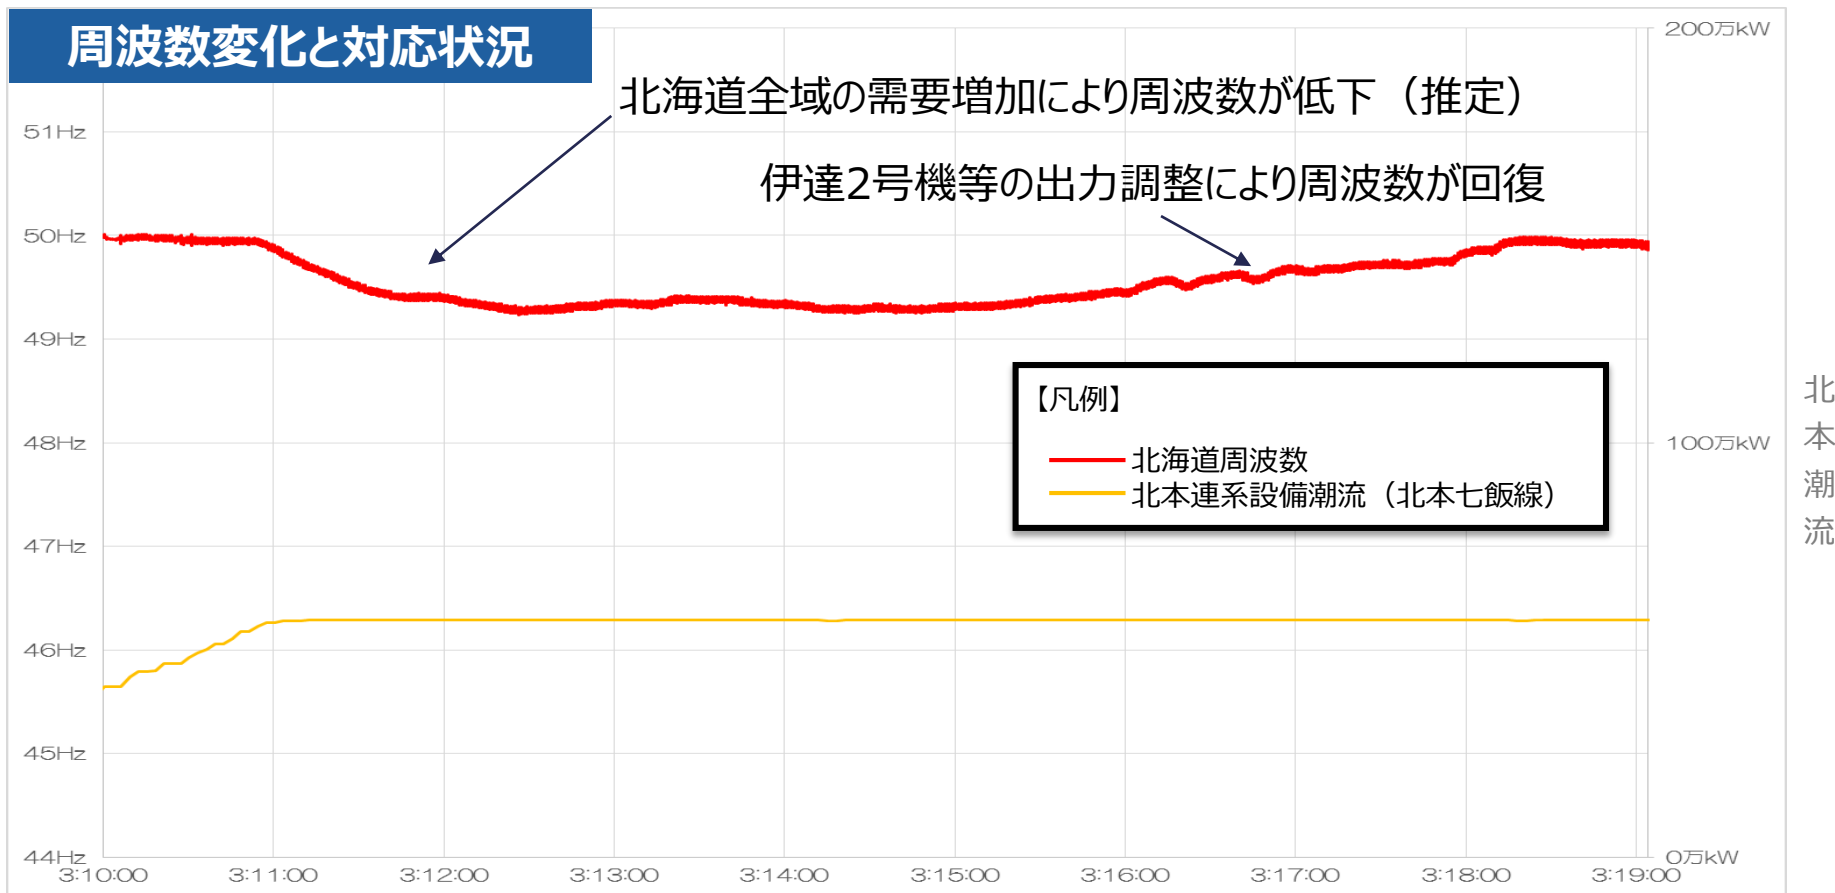
地震発生直後②-1 概観（周波数回復～苫東厚真1号機出力低下）

- 周波数の回復後、需要増加（情報収集のための照明・テレビ等によるものだけでなく、負荷遮断後の系統電圧上昇による負荷増加も一因と推定される）により周波数が徐々に低下した。※
- 中央給電指令所から火力機等へ出力増加を指令・制御（自動的に動作）し、周波数が回復傾向となった。

※地震の影響により系統規模が縮小しているため、需要の変動が周波数に与える影響が大きくなる。

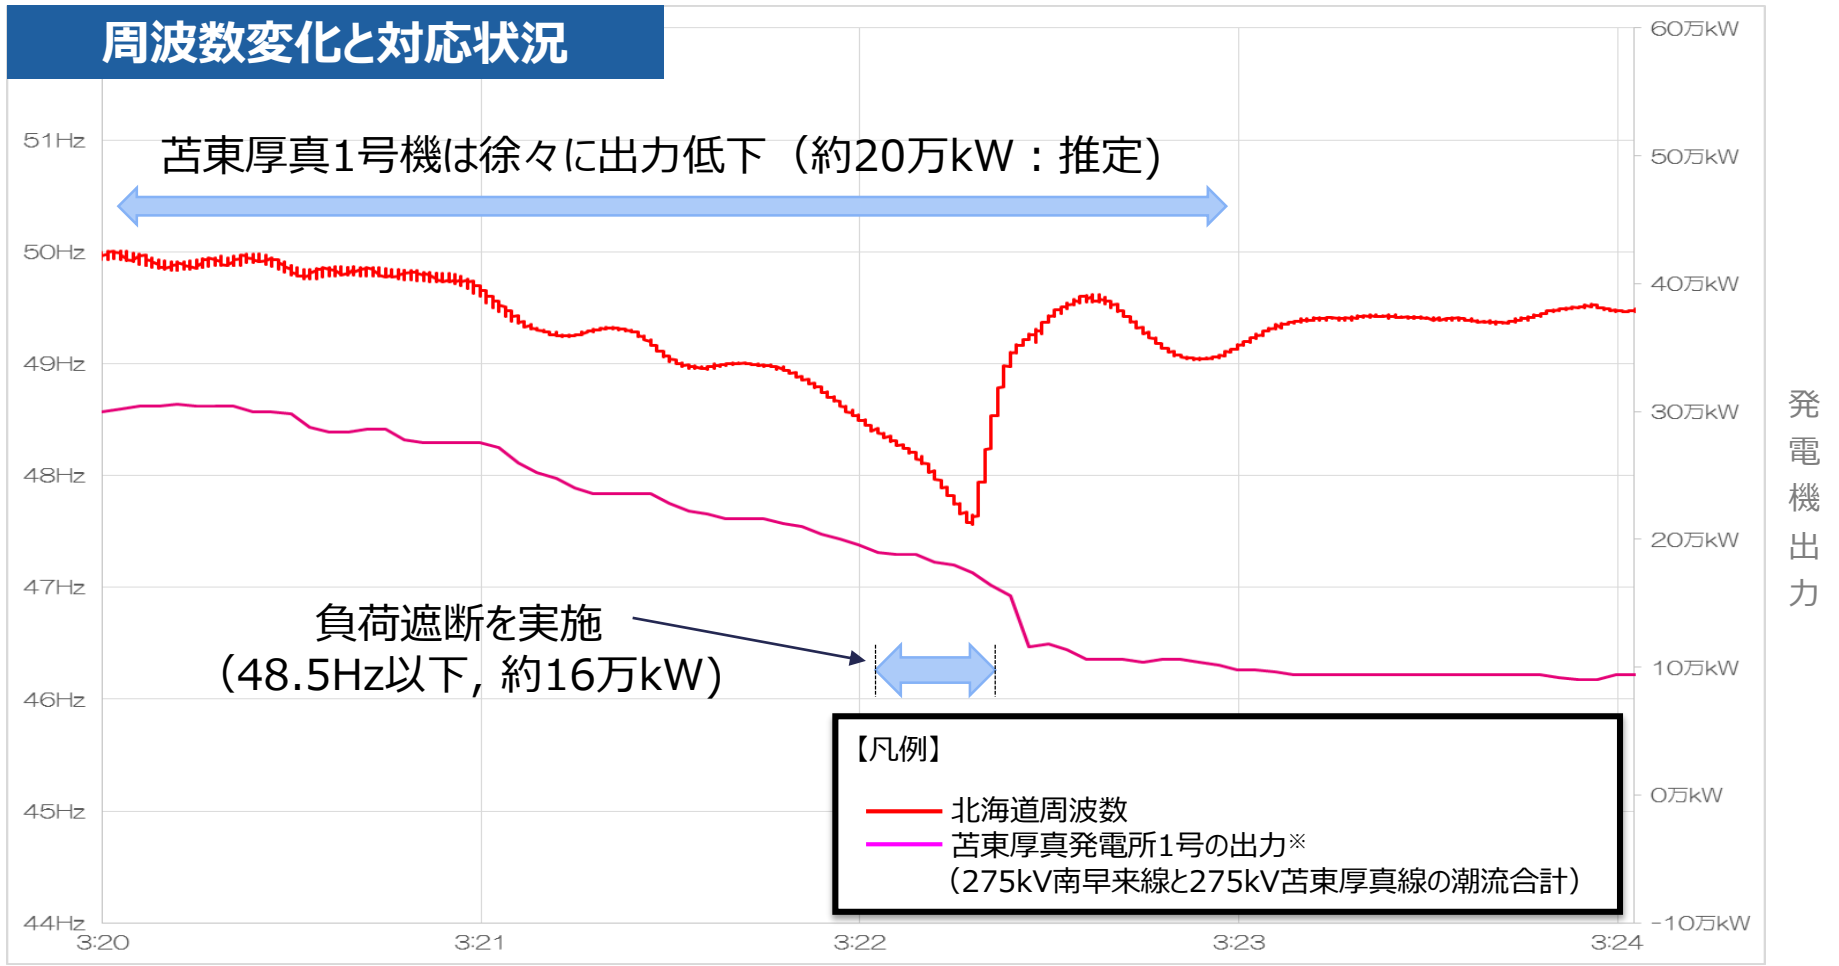
地震発生直後②-2 概観 (苫東厚真1号機出力低下～負荷遮断2回目)

- 苫東厚真発電所1号機の出力が安定せず、徐々に出力低下したため、周波数が低下した。
- 追加の負荷遮断(自動的に動作)により、周波数は回復傾向となるが、安定を維持できていない。

※ 3時8分より苫東1Gの発電端出力と送電線潮流(南早来線＋苫東厚真線)の値が2倍程度乖離しており、当該発電機の計測異常が疑われるため、送電線潮流値を採用

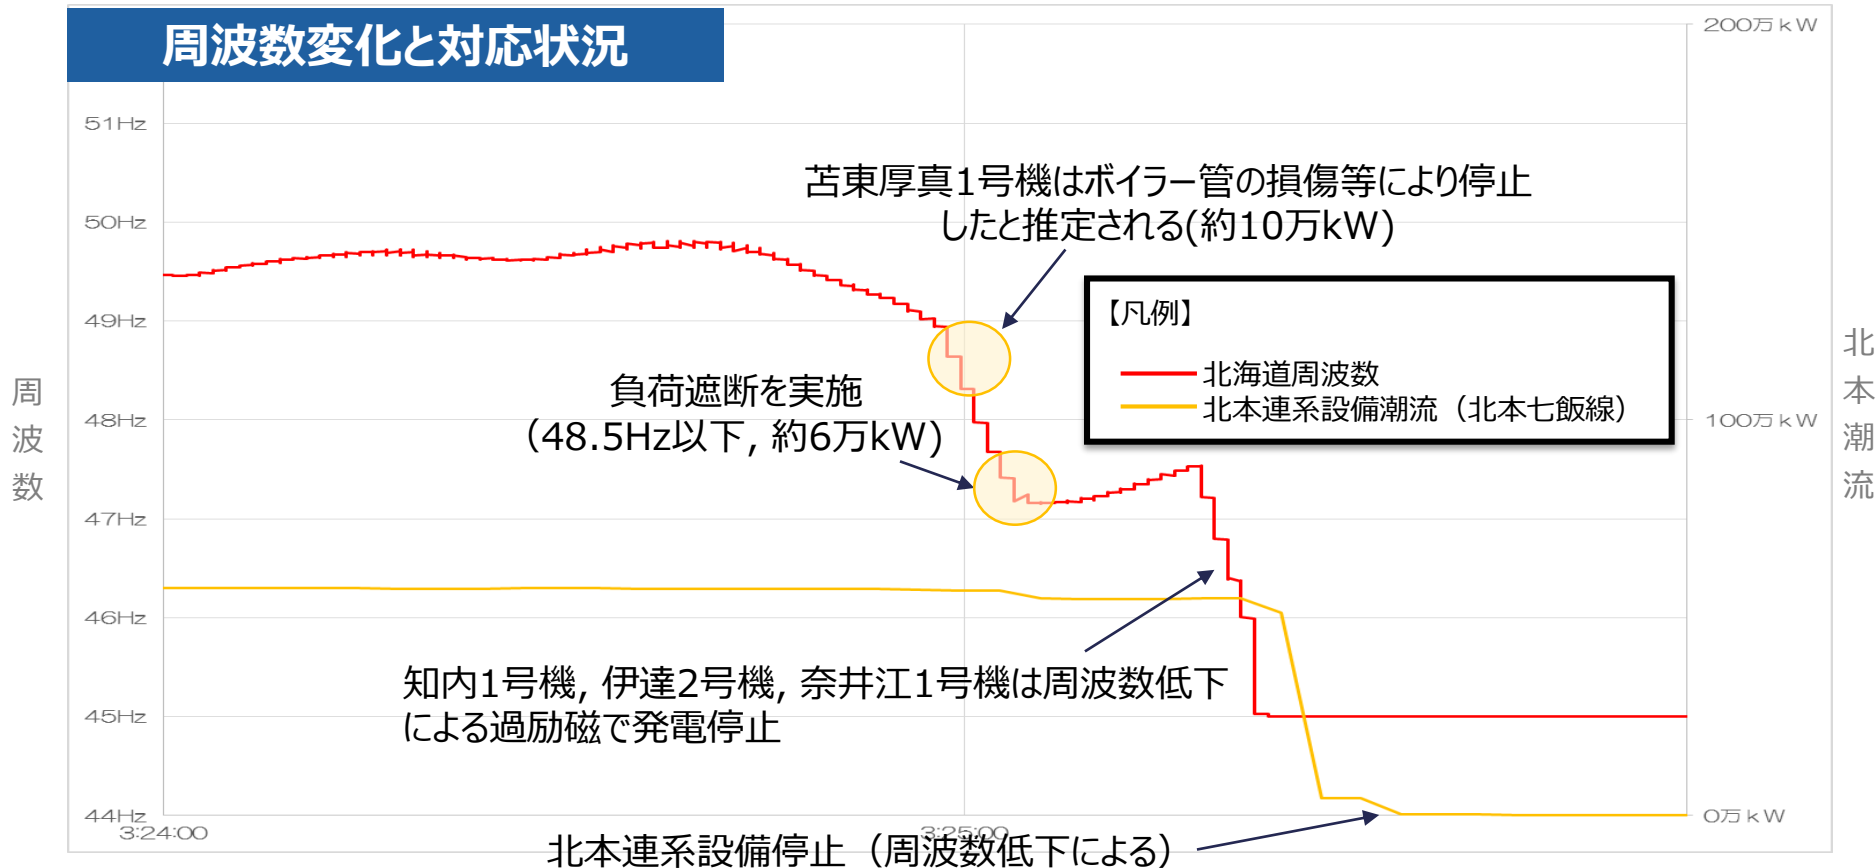
周波数変化と対応状況

- 苫東厚真発電所1号機が停止したため、再び周波数が低下した。
- 再度追加の負荷遮断（自動的に動作）により全設定量を遮断したが、残量は6万kWであり周波数の回復を見込める量は残っていなかった。
- 周波数低下により、他の火力及び水力等が設備保護のため停止するとともに、北本連系設備が運転不能となった。
- 上記事象により供給力が喪失し最終的にブラックアウトに至った。

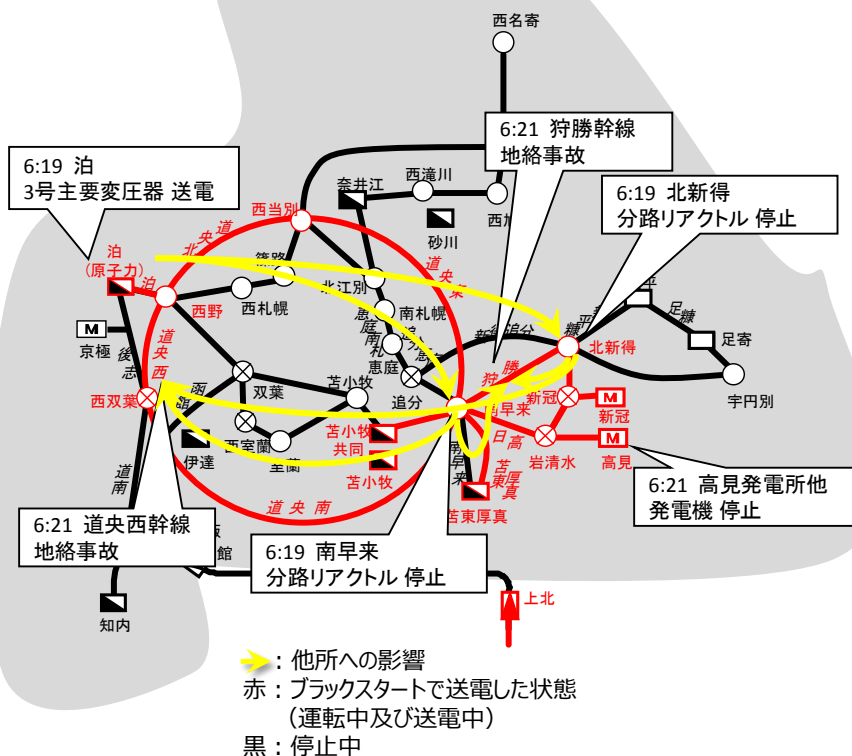
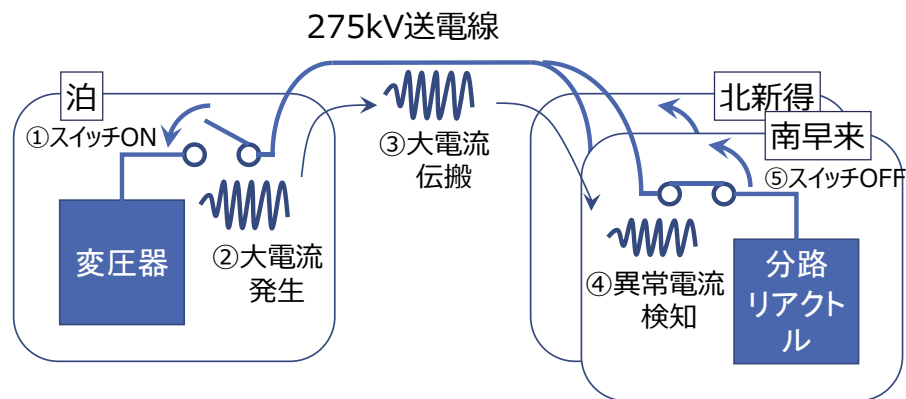
06:19~06:21

- 1回目のブラックスタートでは、手順書どおり、火力、原子力発電所の保安用所内電源や発電機を起動するための所内機器への電源確保に向けて復旧を進め、泊発電所の3号主要変圧器に送電したところ、大電流が流れ、その影響と想定できる異常電流で、南早来・北新得変電所で分路リアクトルが停止した。
- 分路リアクトル停止後の電圧上昇に伴って、道央西幹線、狩勝幹線で地絡事故が発生した。同時刻、高見発電所他で事故電流を検知して発電機が停止した。
- 2回目のブラックスタートでは、大電流が発生した主変圧器を使わず予備変圧器のみで所内電源を供給し、その後も適切に系統を拡大し、供給力を確保した。
