**平成 30 年北海道胆振東部地震に伴う
大規模停電に関する検証委員会**

最終報告

2018 年 12 月 19 日

平成 30 年北海道胆振東部地震に伴う大規模停電に関する検証委員会

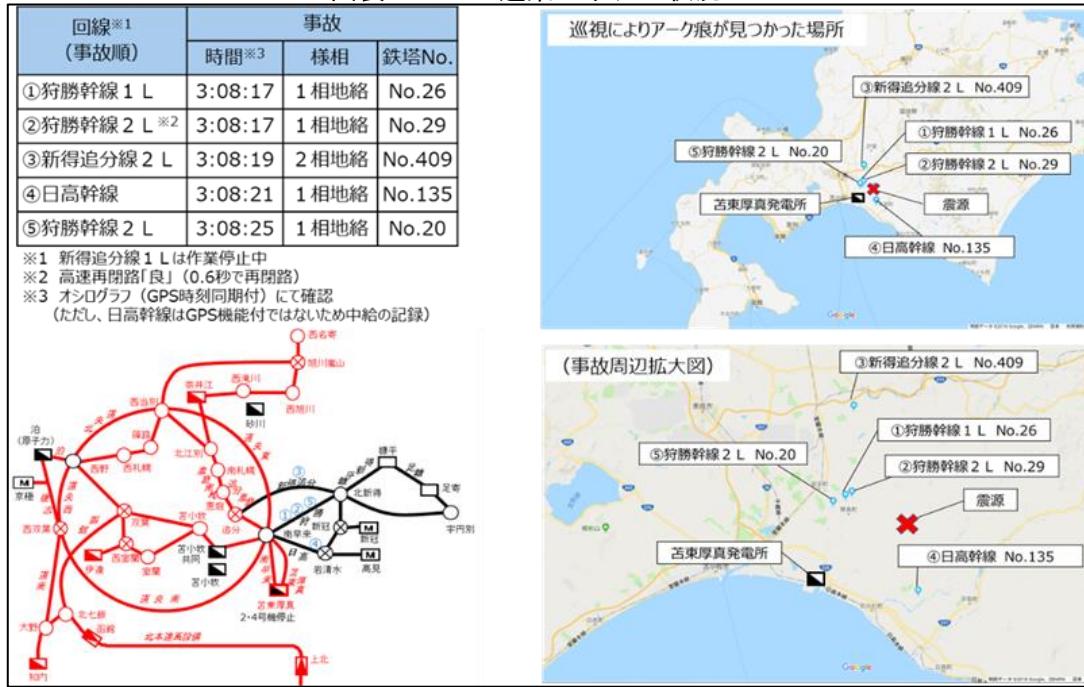
図表2-8 道東エリアの状況

道東エリア単独に至る送電線事故(4回線)の概要は図表2-8のとおりであり、中央給電指令所やオシログラフの記録、事故箇所の鉄塔に残っていたアーク痕等から各送電線で地絡事故があったこと(約1分後に再閉路成功)を確認した。

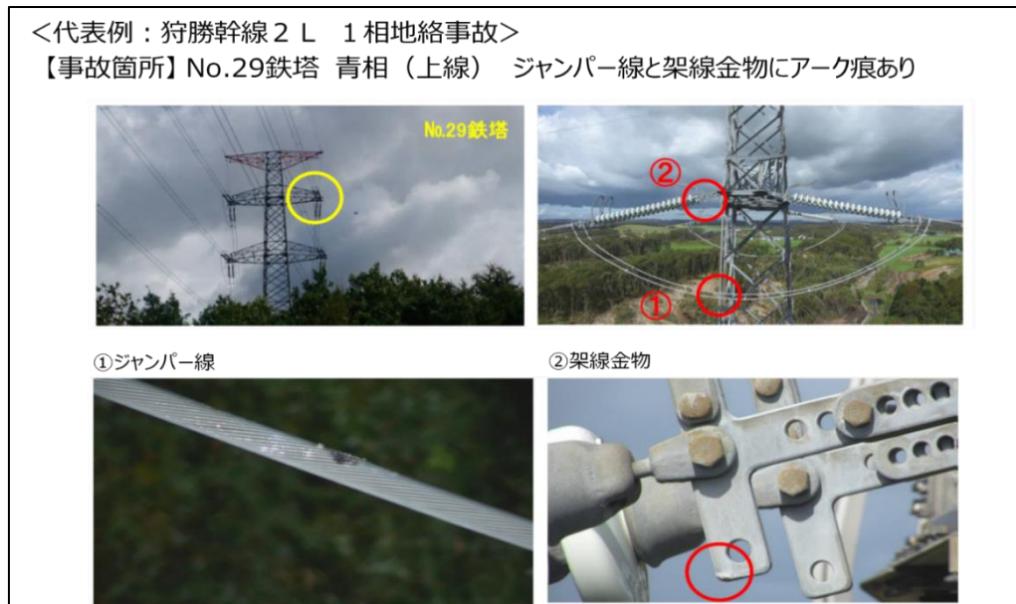
図表2-9 道東エリアの送電線事故の状況

送電線の事故様相としては、巡視の結果、図表2-9のとおり全ての回線においてアーク痕が確認されており、その原因はジャンパー線と架線金物の接近による地絡事故であった。

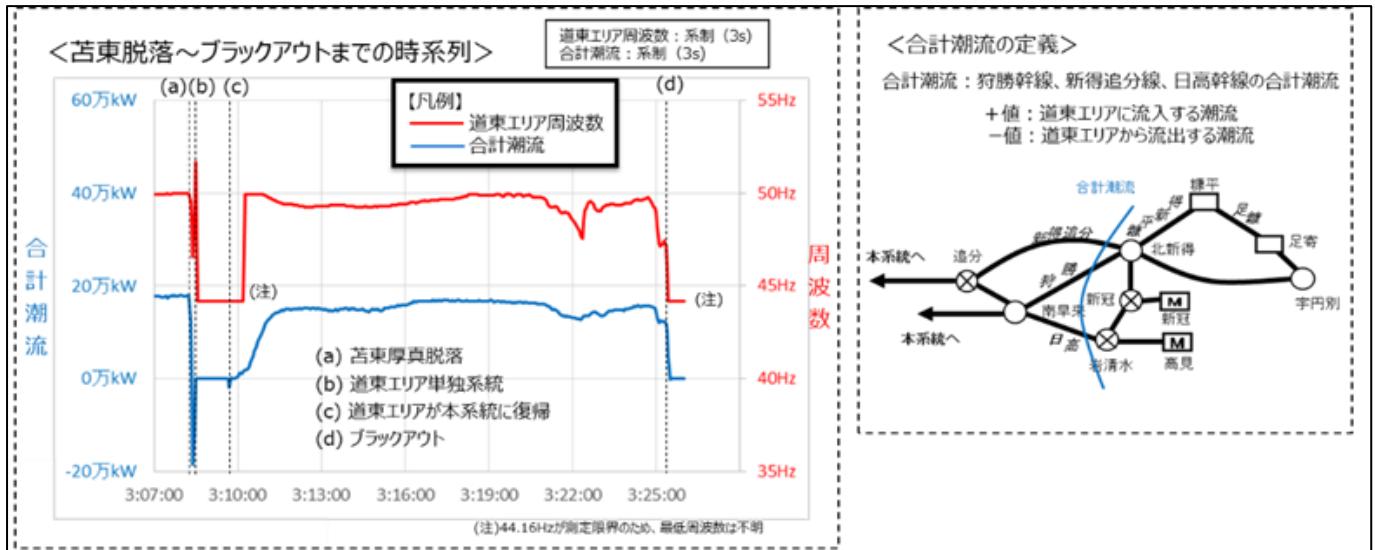
図表2-10 道東エリアの状況

上記の送電線事故も含め、道東エリアの当時の状況は図表2-10及び図表2-11のとおりであり、そのため、苦東厚真2、4号機脱落～道東エリア単独（9月6日3時8分から3時9分まで）までの時系列は、以下のとおりと考えられる。

- (ア) 苦東厚真2、4号機脱落 → 系統全体の周波数が低下する
- (イ) UFR動作による負荷遮断 → 道東エリアが発電>需要となる
- (ウ) 送電線事故（狩勝幹線、新得追分、日高幹線）により道東エリアが分離され単独系統となる。
 - ⇒ 道東エリアの周波数が上昇する
- (エ) 周波数上昇により、道東エリアの水力発電機が停止（OFR⁴動作）
 - ⇒ 道東エリアの周波数が低下する
 - ⇒ 道東エリアが一旦全停となる

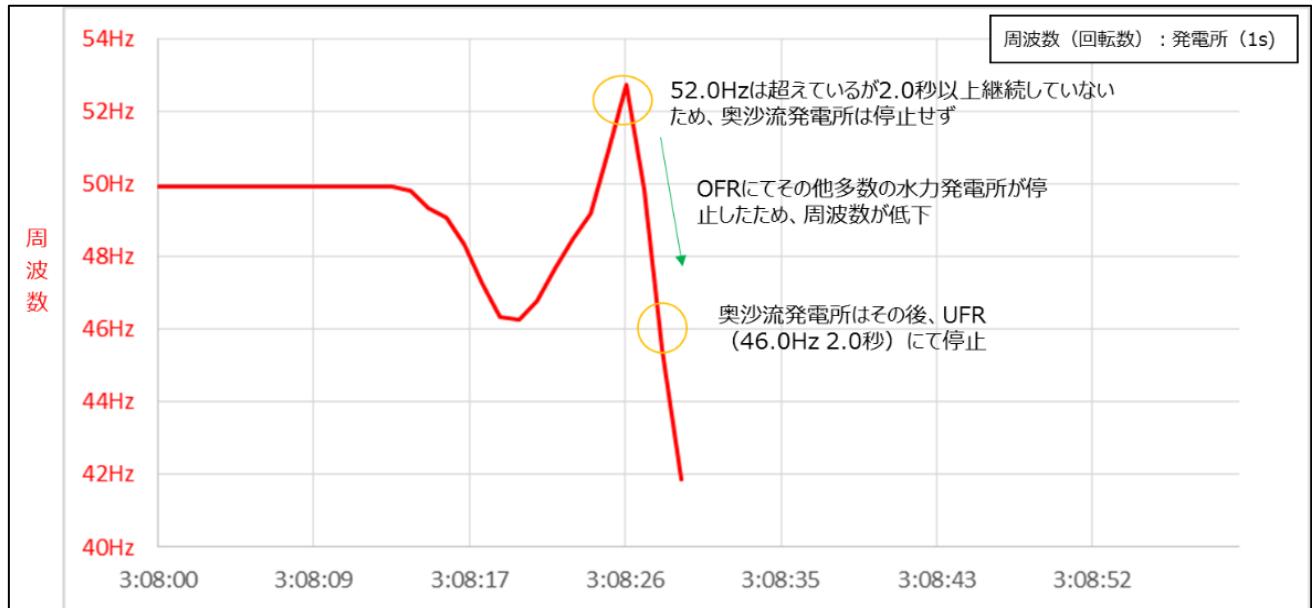
図表2-1-2 道東エリアの周波数の状況

なお、単独連系となった道東エリアの周波数上昇の状態としては、OFRが動作していない水力発電所（奥沙流発電所）における周波数（発電機の回転数を周波数換算した値）により、52.0Hzは超えていると考えられる（図表2-1-2参照）。

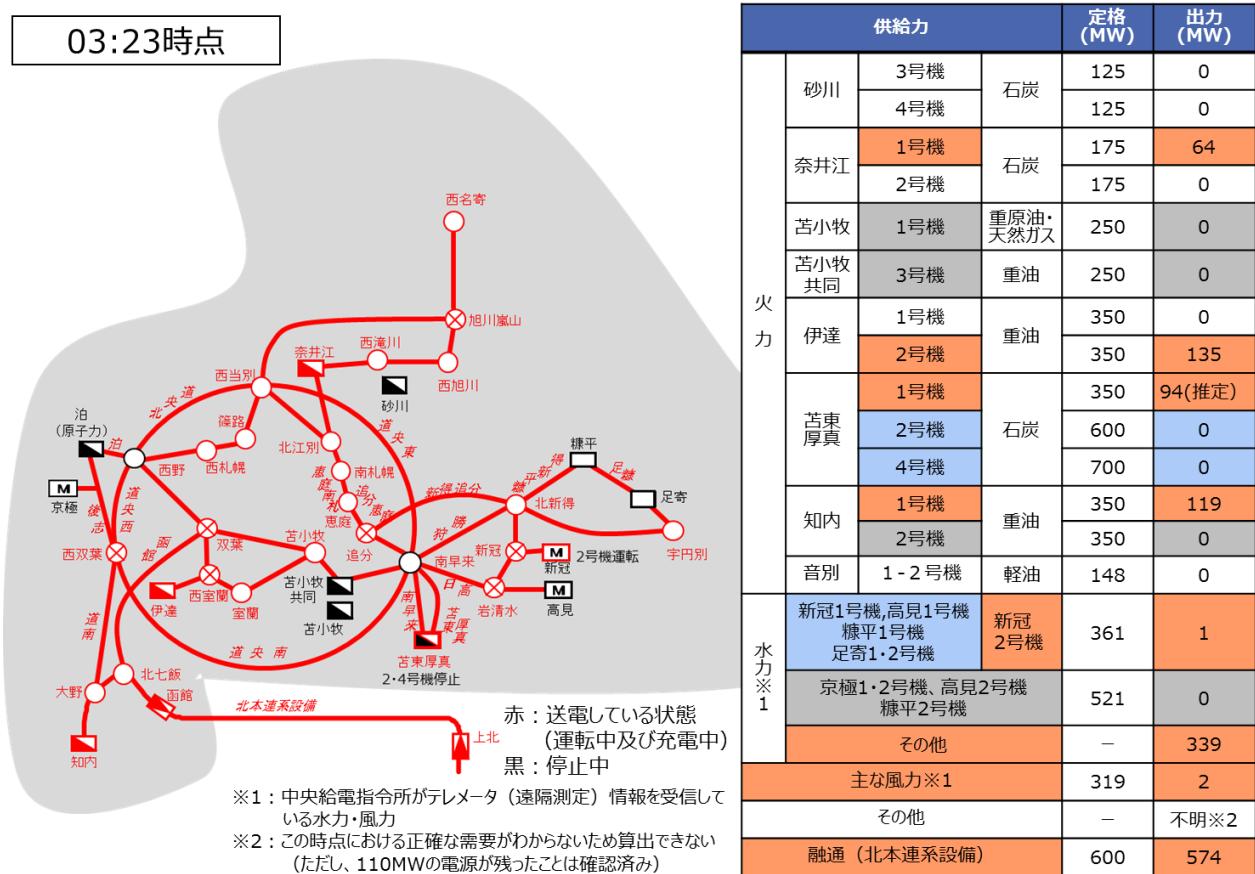
図表2－17 地震発生直後②-2（9月6日3時23分時点）の系統状態（発電機の運転停止状況等）

個別事象
<p>12. 苫東厚真1号機の出力が低下した(発電: ▲20万kW 推定 3:20~3:23)</p> <p><確認事項></p> <p>苫東厚真1号機の出力低下については、中給のテレメータで確認。地震の影響により、ボイラー管が損傷するとともに、ドラムへの給水系統の一部である脱気器水位調節器の動作不良が発生したため、ドラムへの給水量が低下し、ドラム水位が激減した。なお、このとき運転員は発電機の停止防止対策として、微粉炭機の停止および蒸気タービンへ送る蒸気の量の抑制を実施した。これらにより出力が低下した。</p> <p><事実認定></p> <p>苫東厚真1号機の出力低下については記録からほぼ間違いない事実と認められる。</p>
<p>13. 周波数の低下により負荷遮断を行った(需要: ▲16万kW)</p> <p><確認事項></p> <p>2回目の周波数低下リレーによる負荷遮断についてもリレーの整定値に従い動作していることを確認した。遮断量は16万kWとなり、49.5Hz程度まで上昇したことを確認。</p> <p><事実認定></p> <p>記録から周波数低下リレーによる負荷遮断はほぼ間違いない事実と認められる。</p>

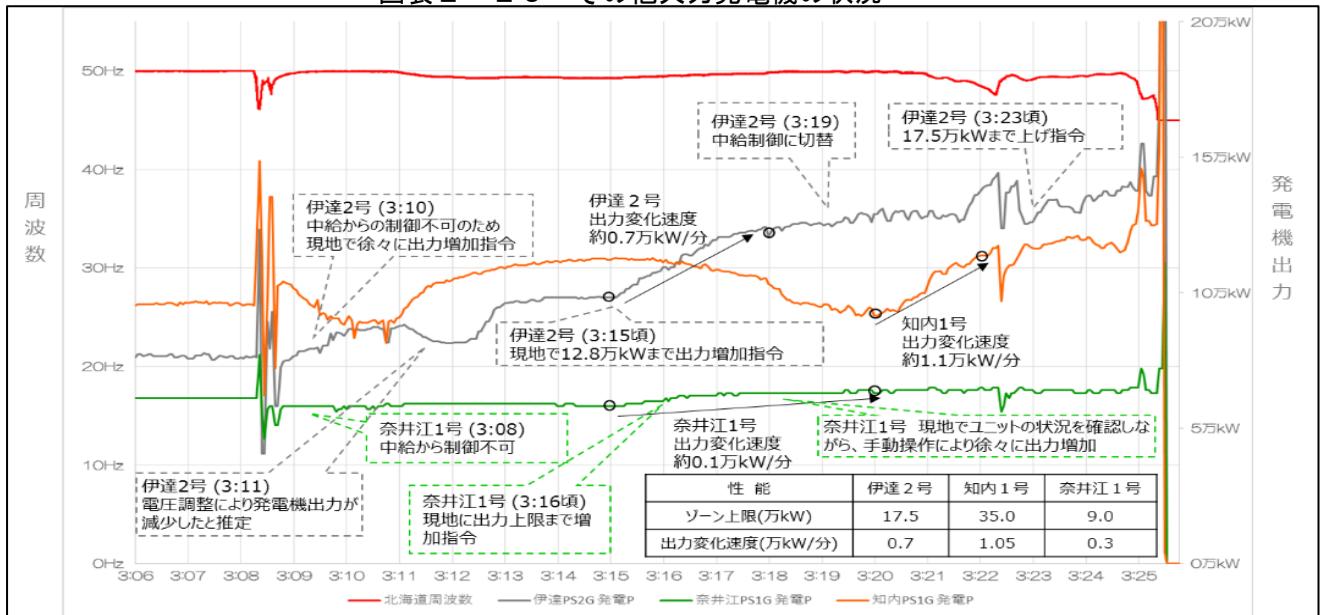
図表2-25 その他火力発電機の状況

- 伊達2号は、中央給電指令所と現地で状況を確認しながら、順次、出力増加させた。
- 奈井江1号は、中央給電指令所からの制御ができなかつたため、現地に上げ指令を行い、現地でユニットの状況を確認しながら、手動操作により徐々に出力を増加させたため、出力変化速度が遅くなつた。

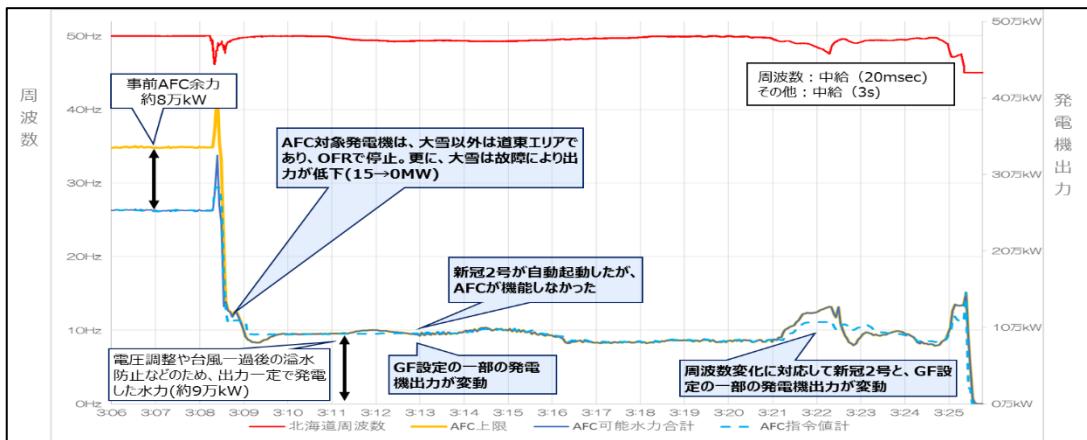
図表2－26 水力発電機の状況

- 事前に確保していた AFC 量（8万kW）は、地震後には「ゼロ」になつた。
- 周波数低下に伴い、バランス停止中を含む稼働可能な水力に対して、中央給電指令所から各系統制御所に自動的に「49.5Hz以下で増発、49.0Hz以下で起動」の自主操作指令が出ていたが、周波数が回復すると、自動的に指令が解除された。
- 新冠2号は自動起動したが、道東エリアの停電の影響で必要な情報が欠落したため、AFC が機能しなかつた。

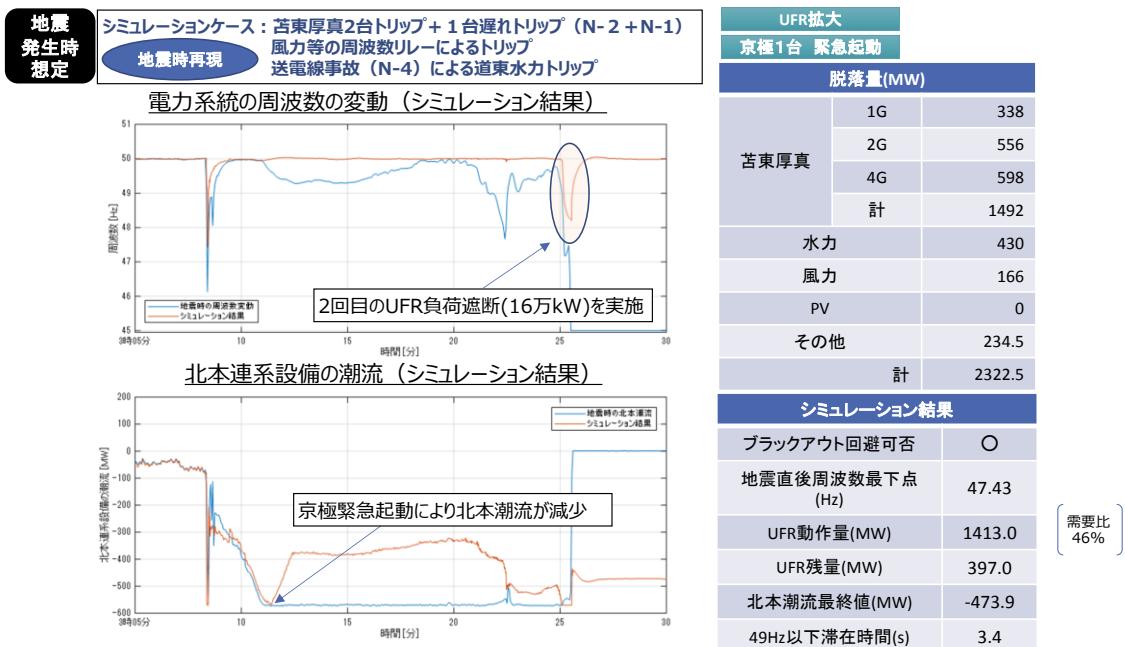
図表4-10 京極発電所1台のみ稼働を想定したシミュレーション結果

また、京極発電所 1 台がトラブルにより稼働できないケースについても、UFR を 35 万 kW 追加してシミュレーションを実施した結果、緊急起動による北本連系設備の潮流が減少し AFC 余力が増加するため、苦東厚真 1 号機トリップ時には 2 回目の負荷遮断が実施され、ブラックアウトを回避できることが分かる（図表 4－10 参照）。

しかし、UFRによる負荷遮断は2回動作し、かつ北本潮流（受電量）の最終値は47万kWで上限に近く、AFC余力が少ないため一定の対策は講ずるべきと考える。このため、京極1台が停止した場合には苦東厚真1号機の出力を20万kW程度（京極1台分）抑制する等の対策を講じる必要がある。ただし、高需要期は安定供給の観点から出力抑制ではなく、10分程度で20万kWの出力増加できるように火力機等を運用することで追加対策とすることができるものとする。
