平成30年北海道胆振東部地震に伴う 大規模停電に関する検証委員会 中間報告（概要） （案）

2018年10月23日

平成30年北海道胆振東部地震に伴う大規模停電に関する検証委員会

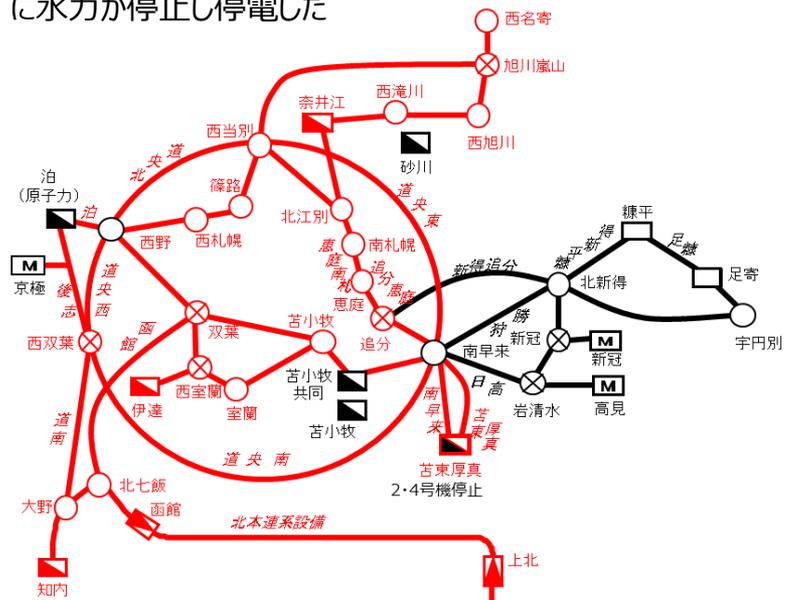
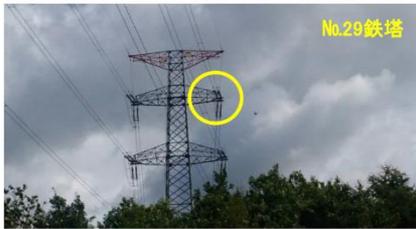
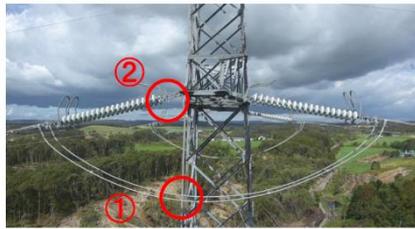
送電線事故による道東のルート断

多くの水力発電所が接続する道東・北見エリアにつながる3線路が地震により停止、道東エリアが単独系統となった後に水力が停止し停電した

地震の揺れにより①ジャンパー線が②鉄塔に接触

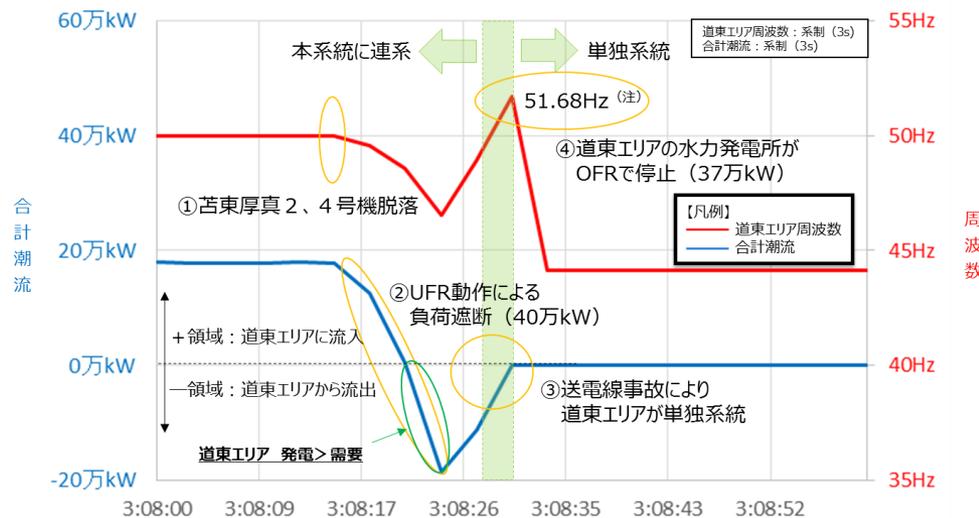
苫東脱落～道東エリア単独 (3:08～3:09)

1回目のUFR動作による負荷遮断により道東エリアが発電 > 需要となった道東エリアが単独系統となり、道東エリアの周波数が上昇しOFRにより水力が停止した

(注) 測定値は51.68Hzであるが、測定が3秒間隔であること、及び水力発電所の OFR (動作値: 52.0Hz 0.5秒) が動作していることから、少なくとも0.5秒以上は52.0Hz以上であったと推定。ただし、OFRの動作値が52.0Hz 2.0秒の水力発電所は停止していない。(次シート参照)

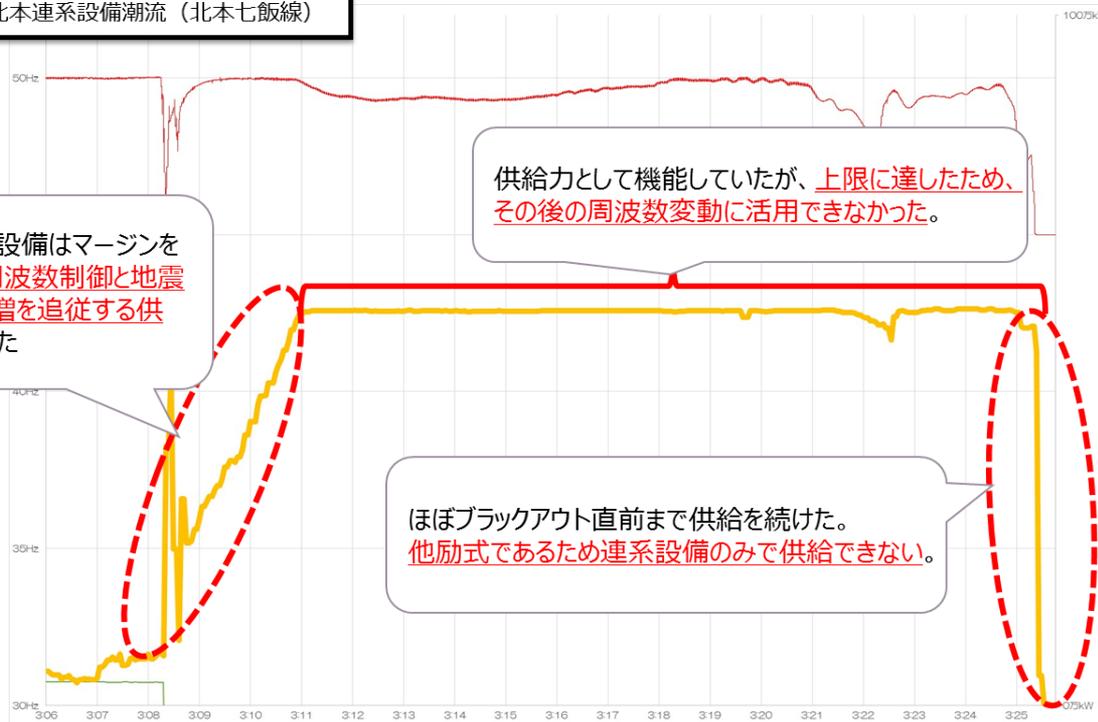
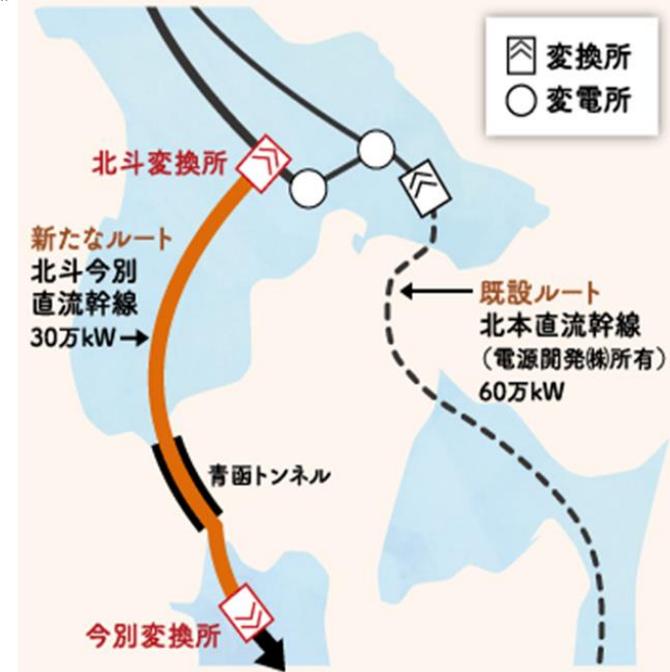
- 北本連系設備については、マージンを活用して期待していた緊急融通が動作していた。
- ただし、北本連系設備は最大受電量の状態が続き、本来備えていた急速な変動を調整する機能を発揮できなかった。
- 今回の事象を踏まえれば、結果としてマージンの確保量で賄うことはできなかった。
- 現在、新たなルートとして北斗今別直流幹線を通す新北本連系設備を建設中であり、2019年3月に運転開始予定となっている。

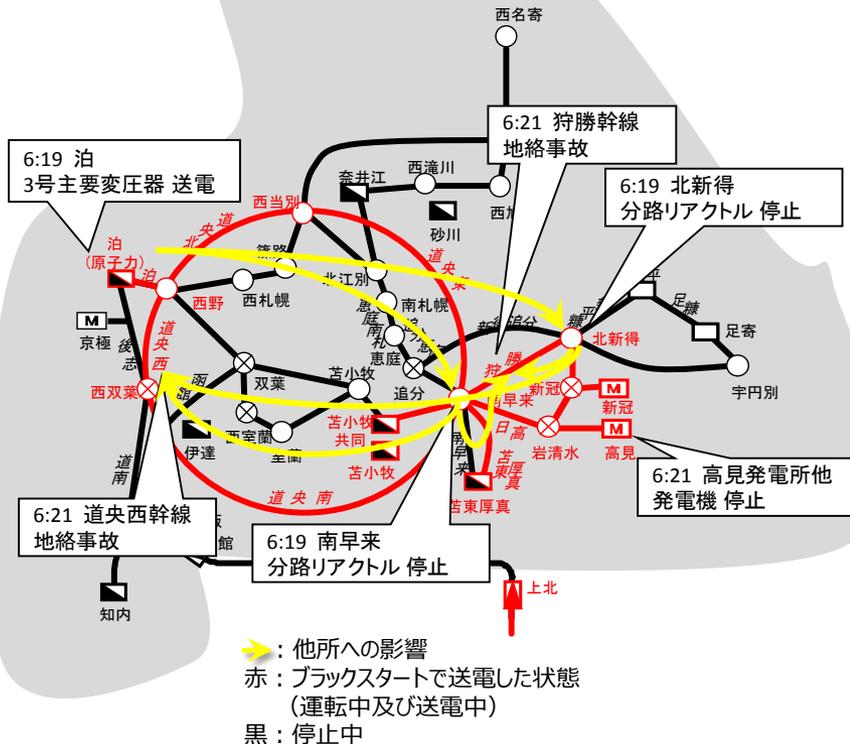
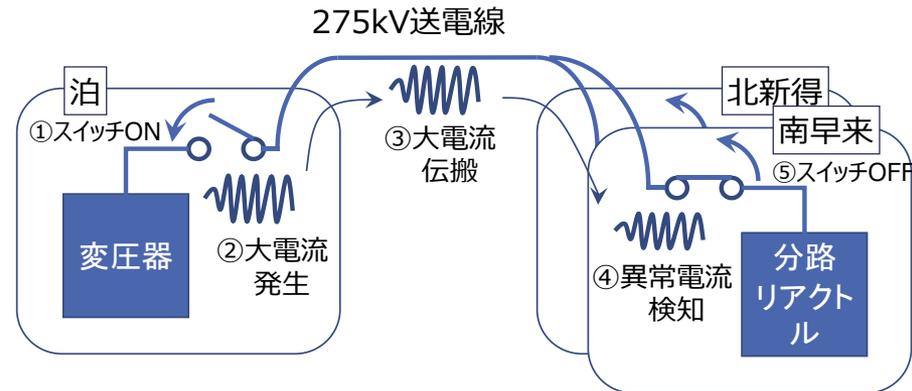
06:19~06:21

- 1回目のブラックスタートでは、手順書どおり、火力、原子力発電所の保安用所内電源や発電機を起動するための所内機器への電源確保に向けて復旧を進め、泊発電所の3号主要変圧器に送電したところ、大電流が流れ、その影響と想定できる異常電流で、南早来・北新得変電所で分路リアクトルが停止した。
- 分路リアクトル停止後の電圧上昇に伴って、道央西幹線、狩勝幹線で地絡事故が発生した。同時刻、高見発電所他で事故電流を検知して発電機が停止した。
- 2回目のブラックスタートでは、大電流が発生した主変圧器を使わず予備変圧器のみで所内電源を供給し、その後も適切に系統を拡大し、供給力を確保した。

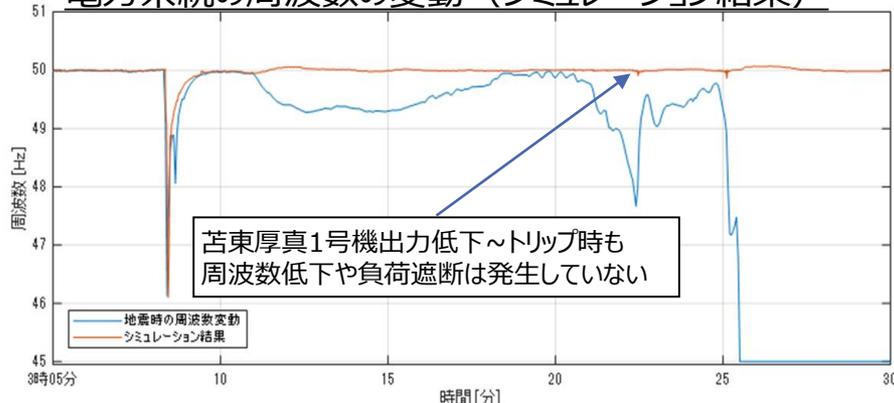
電力システムの周波数の変動 (シミュレーション結果)

シミュレーションケース：苫東厚真2台トリップ + 1台遅れトリップ (N-2 + N-1)

ブラックアウト回避可否	○
地震直後周波数最下点(Hz)	46.10
UFR動作量(MW)	1288.0
UFR残量(MW)	158.3
北本潮流最終値(MW)	-398.2
49Hz以下滞在時間(s)	8.3

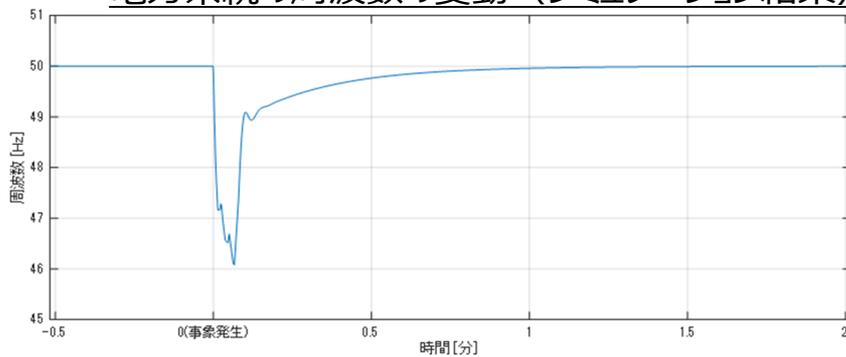
電力システムの周波数の変動 (シミュレーション結果)

シミュレーションケース：苫東厚真3台同時トリップ (N-3)

ブラックアウト回避可否	○
地震直後周波数最下点(Hz)	46.08
UFR動作量(MW)	1957.0
UFR残量(MW)	241.7
北本潮流最終値(MW)	97.8
49Hz以下滞在時間(s)	7.6
