平成30年北海道胆振東部地震に伴う大規模停電に関する検証委員会中間報告等について

平成30年北海道胆振東部地震に伴う 大規模停電に関する検証委員会 中間報告（概要）

2018年10月25日

平成30年北海道胆振東部地震に伴う大規模停電に関する検証委員会

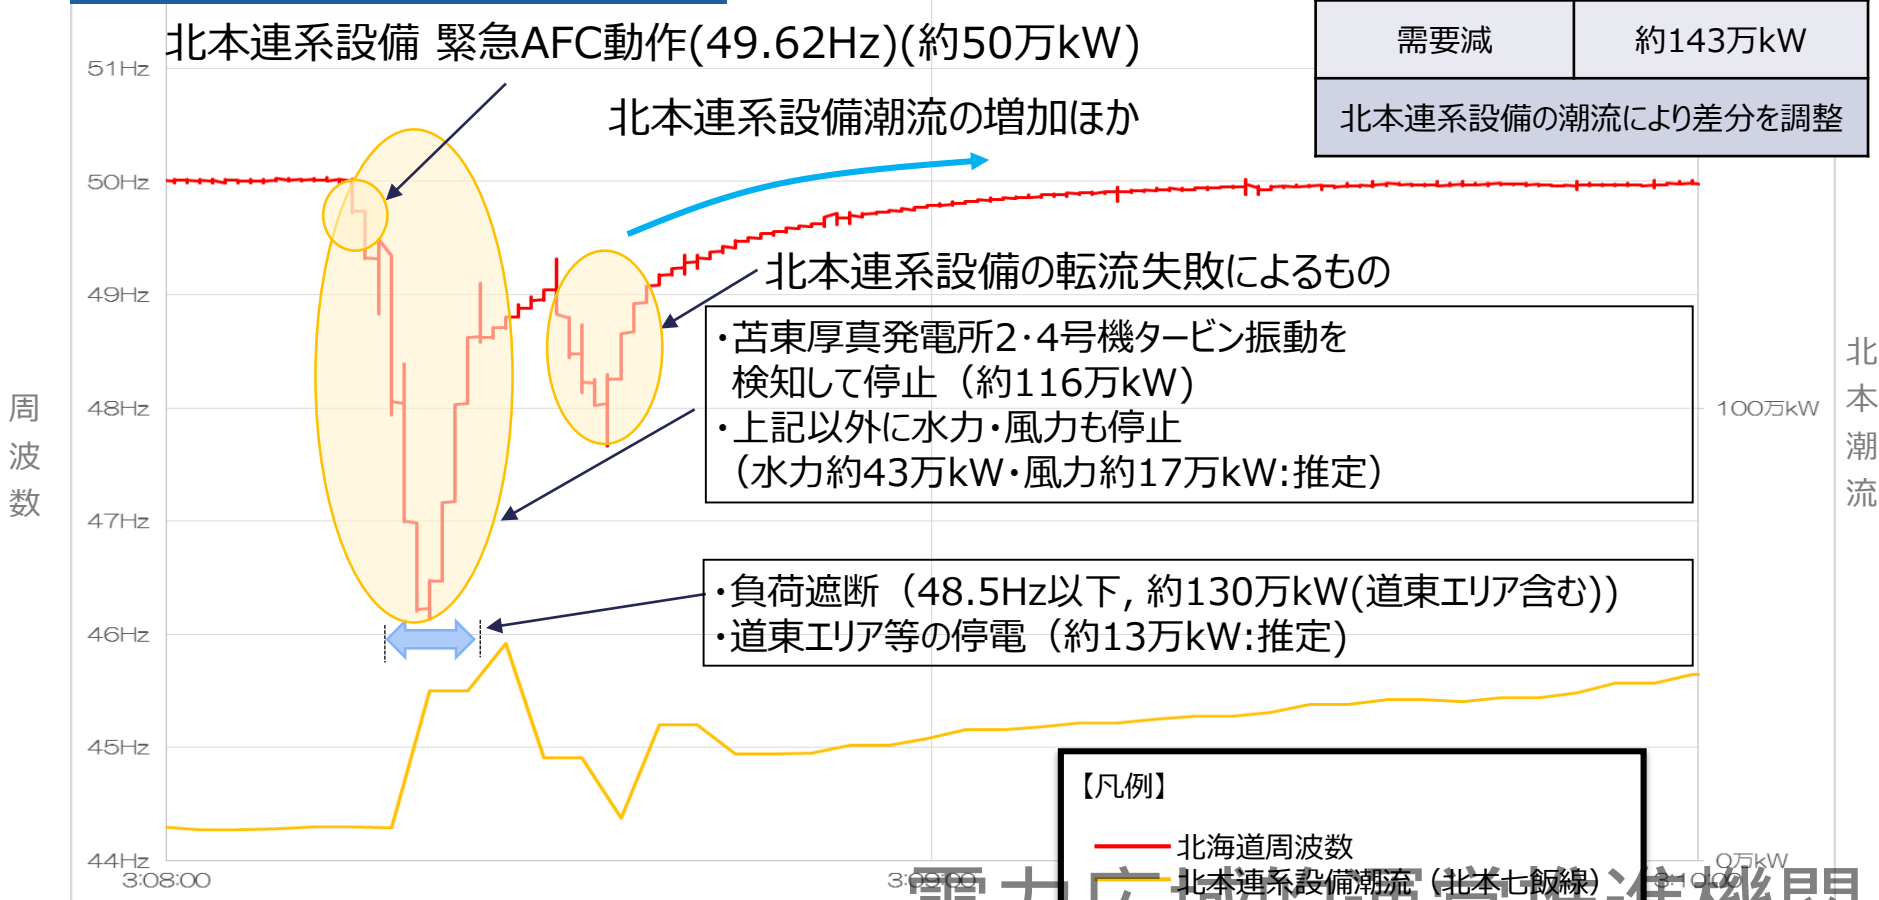
2018/9/6 AM3:09～3:19

- 苫東厚真2・4号機がタービン振動を検知し停止し周波数が低下したが、北本連系設備からの緊急融通や稀頻度事故時のみ動作する負荷遮断により、周波数は回復した。
- 狩勝幹線他2線路が地絡事故で停止し、道東エリア等が停電した。

供給力減	約176万kW
需要減	約143万kW
北本連系設備の潮流により差分を調整

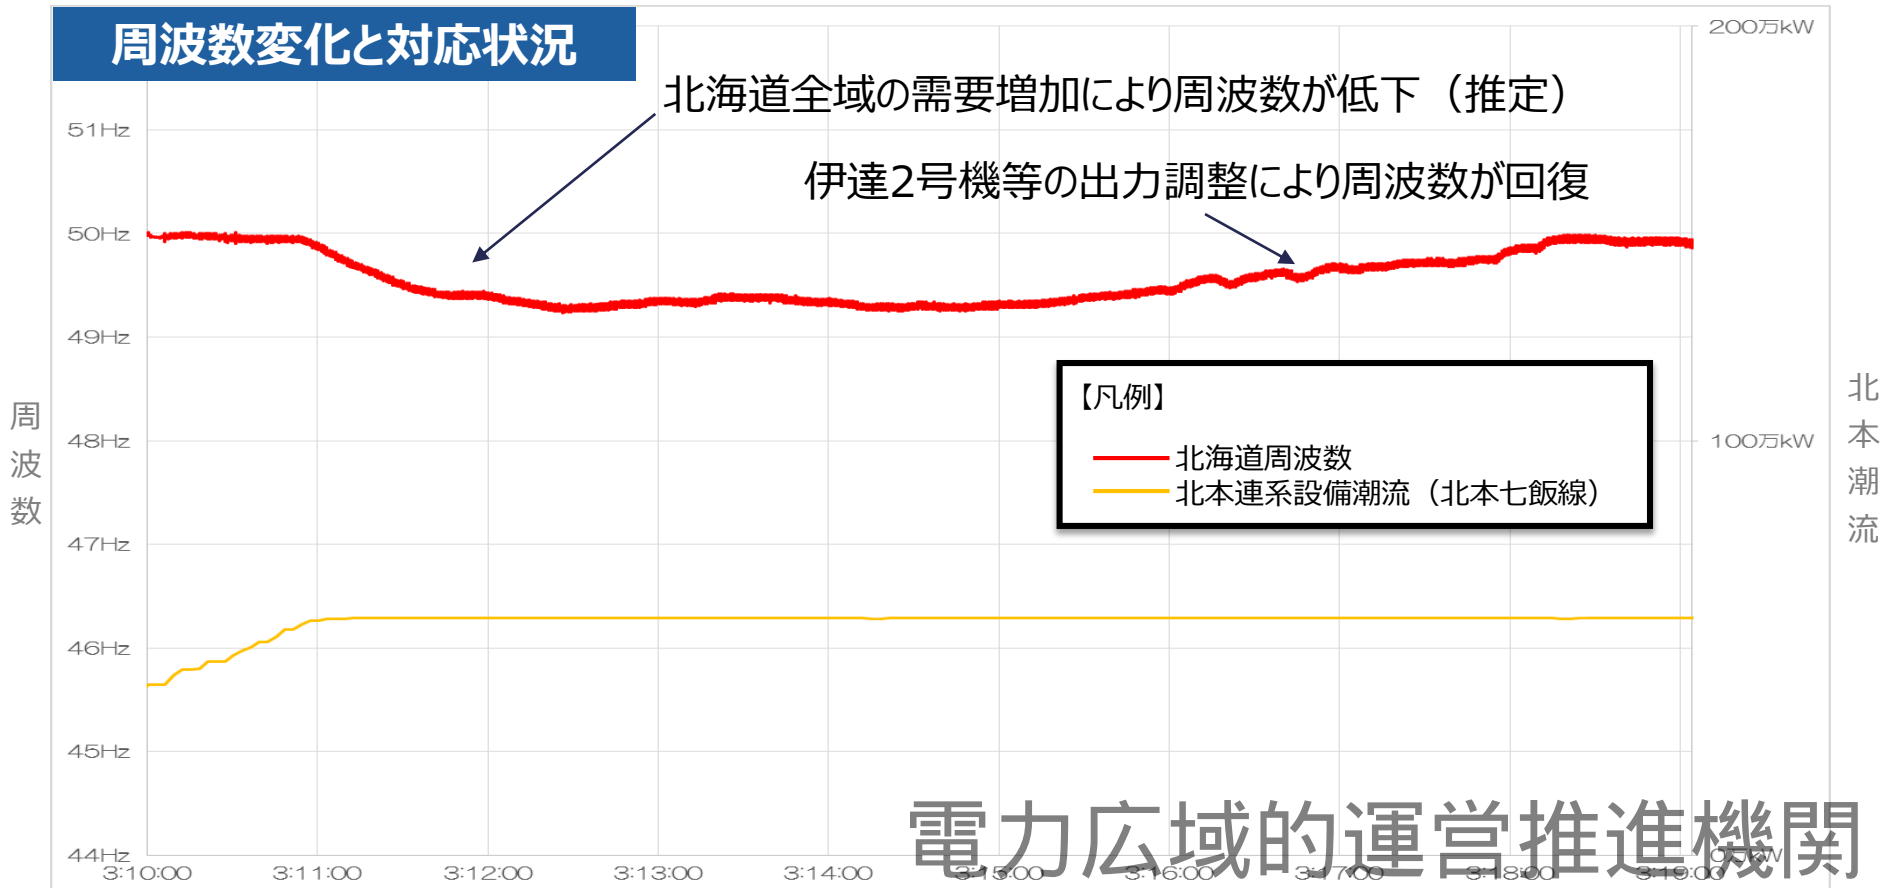
2018/9/6 AM3:20～3:24

- 周波数の回復後、需要増加（情報収集のための照明・テレビ等によるものだけでなく、負荷遮断後の系統電圧上昇による負荷増加も一因と推定される）により周波数が徐々に低下した。
※
- 中央給電指令所から火力機等へ出力増加を指令・制御（自動的に動作）し、周波数が回復傾向となった。

※地震の影響により系統規模が縮小しているため、需要の変動が周波数に与える影響が大きくなる。

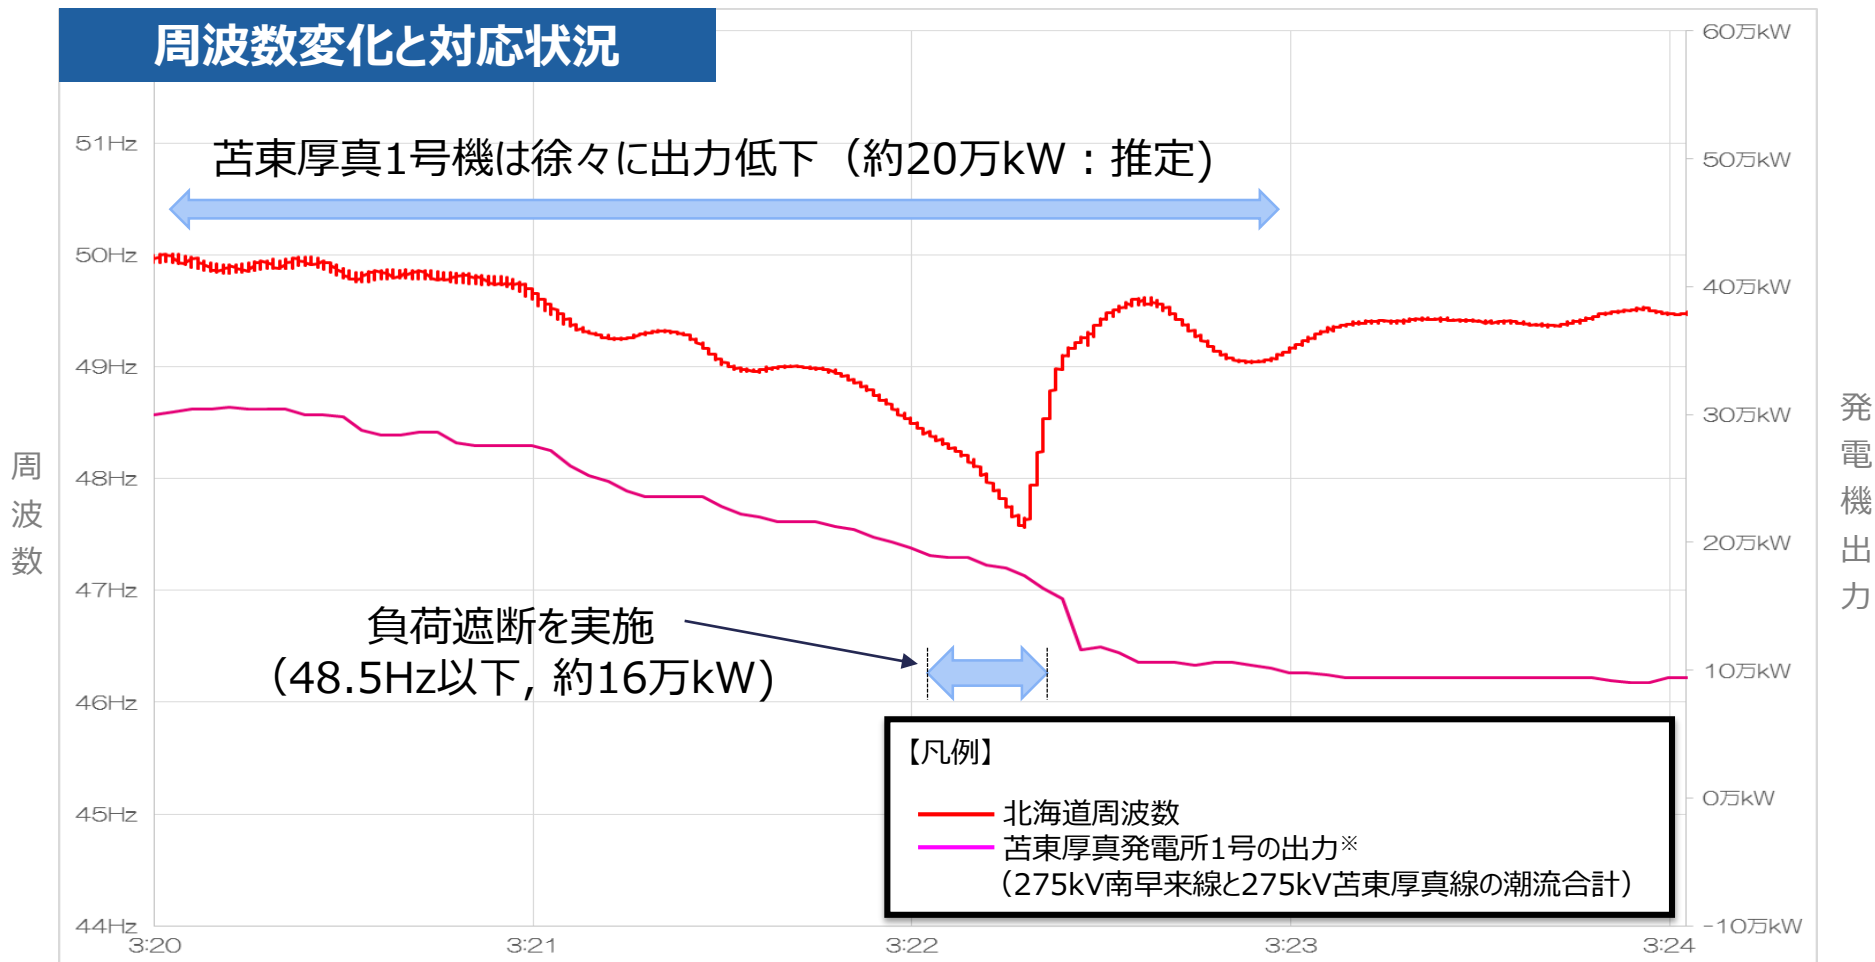
- 苫東厚真発電所1号機の出力が安定せず、徐々に出力低下したため、周波数が低下した。
- 追加の負荷遮断(自動的に動作)により、周波数は回復傾向となるが、安定を維持できていない。

※ 3時8分より苫東1Gの発電端出力と送電線潮流(南早来線+苫東厚真線)の値が2倍程度乖離しており、当該発電機の計測異常が疑われるため、送電線潮流値を採用

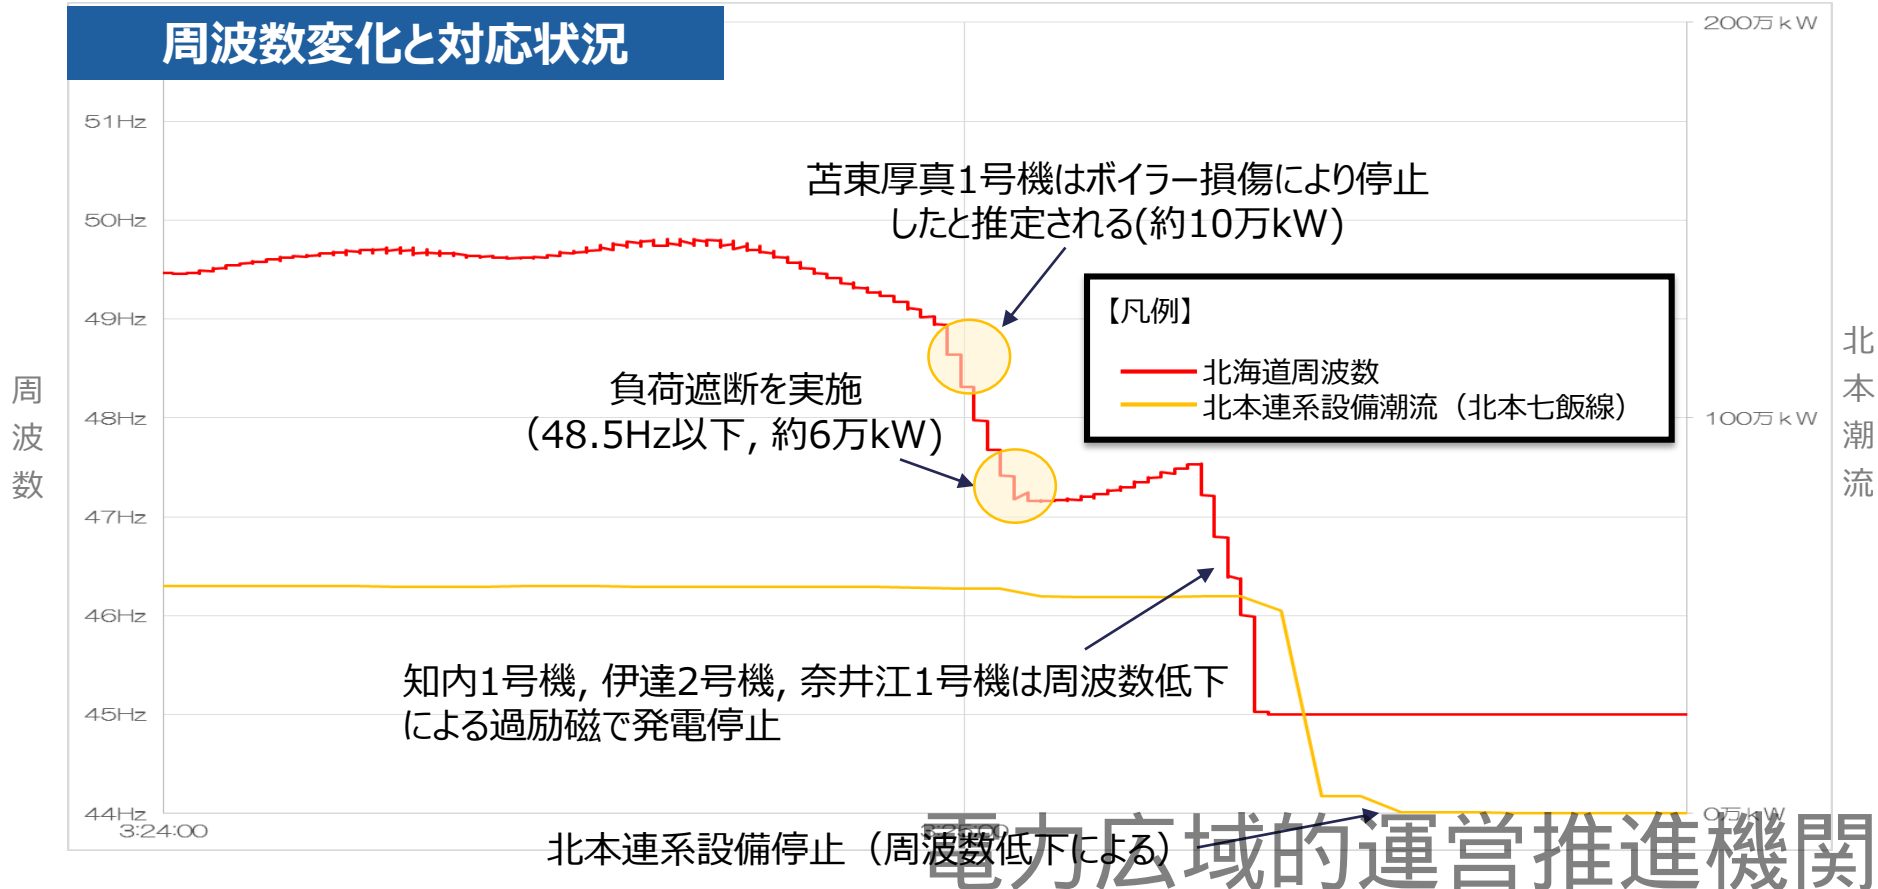
- 苫東厚真発電所1号機が停止したため、再び周波数が低下した。
- 再度追加の負荷遮断（自動的に動作）により全設定量を遮断したが、残量は6万kWであり周波数の回復を見込める量は残っていなかった。
- 周波数低下により、他の火力及び水力等が設備保護のため停止するとともに、北本連系設備が運転不能となった。
- 上記事象により供給力が喪失し最終的にブラックアウトに至った。

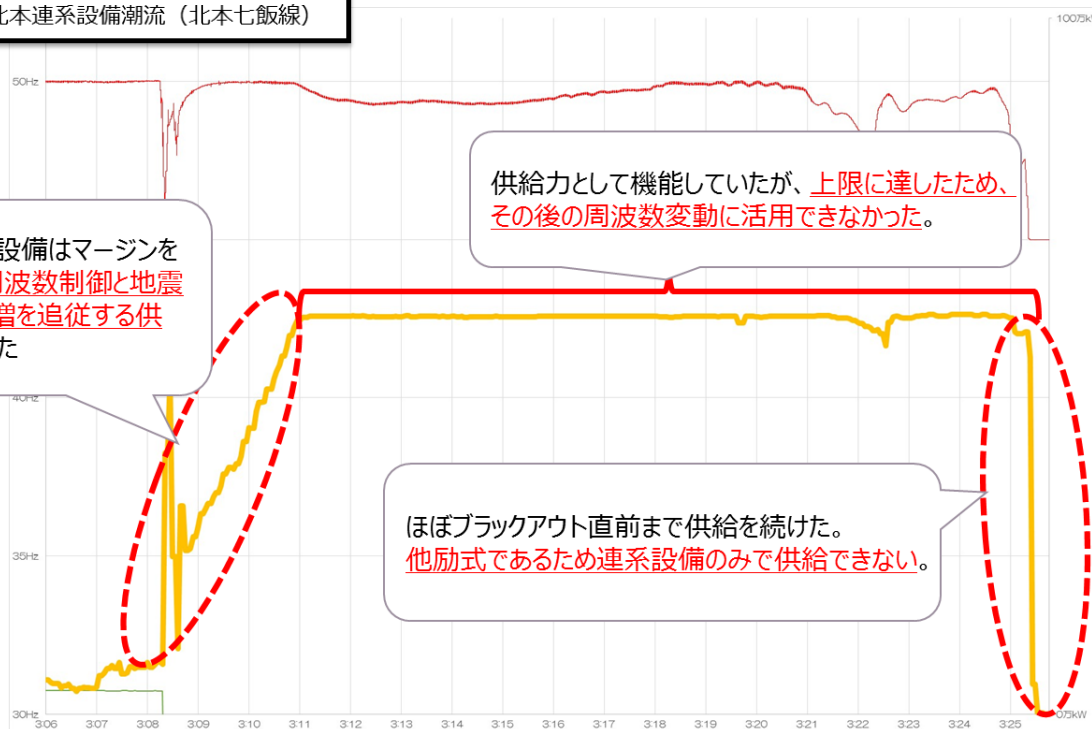
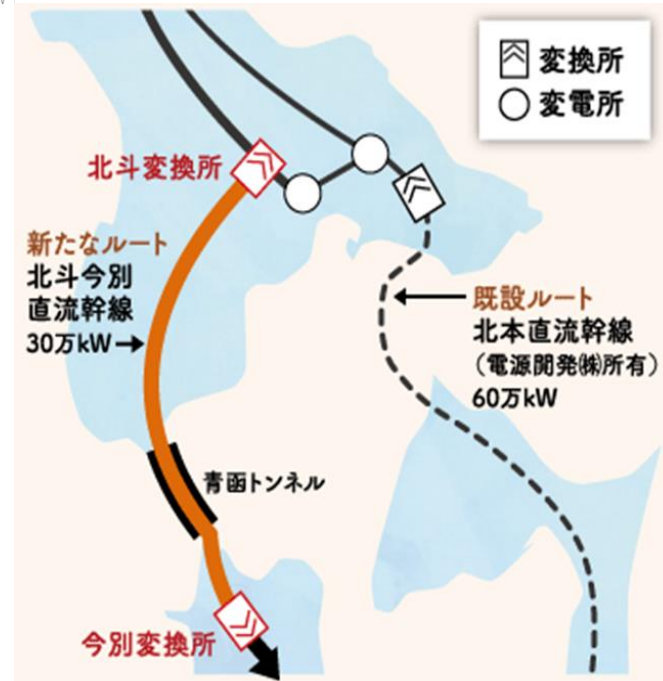
- 北本連系設備については、マージンを活用して期待していた緊急融通が動作していた。
- ただし、北本連系設備は最大受電量の状態が続き、本来備えていた急速な変動を調整する機能を発揮できなかった。
- 今回の事象を踏まえれば、結果としてマージンの確保量で賄うことはできなかった。
- 現在、新たなルートとして北斗今別直流幹線を通す新北本連系設備を建設中であり、2019年3月に運転開始予定となっている。

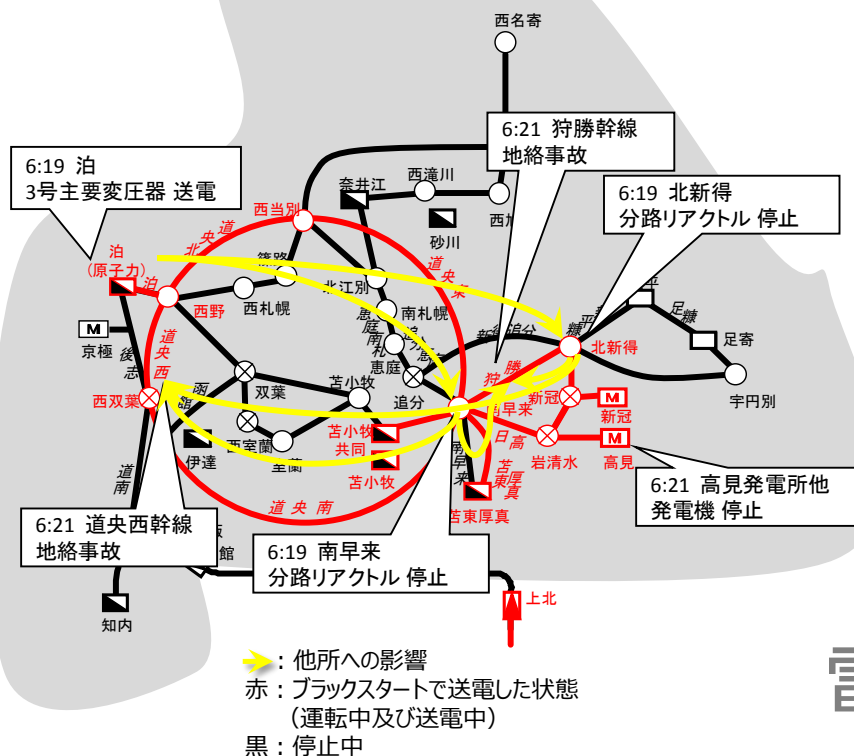
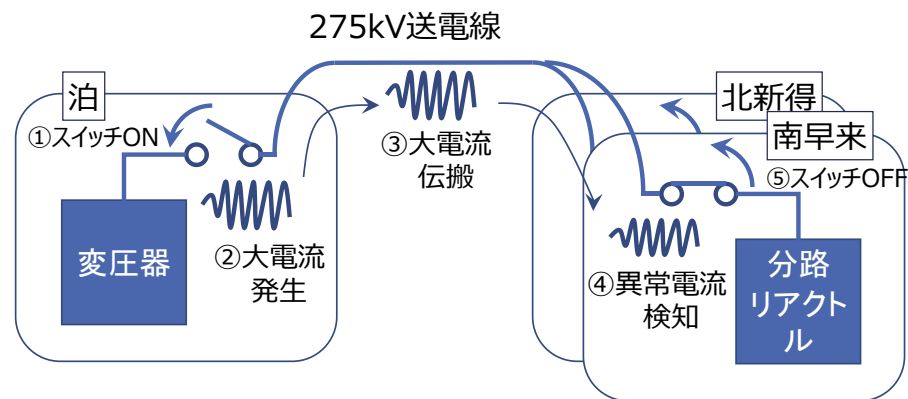
06:19~06:21

- 1回目のブラックスタートでは、手順書どおり、火力、原子力発電所の保安用所内電源や発電機を起動するための所内機器への電源確保に向けて復旧を進め、泊発電所の3号主要変圧器に送電したところ、大電流が流れ、その影響と想定できる異常電流で、南早来・北新得変電所で分路リアクトルが停止した。
- 分路リアクトル停止後の電圧上昇に伴って、道央西幹線、狩勝幹線で地絡事故が発生した。同時刻、高見発電所他で事故電流を検知して発電機が停止した。
- 2回目のブラックスタートでは、大電流が発生した主変圧器を使わず予備変圧器のみで所内電源を供給し、その後も適切に系統を拡大し、供給力を確保した。

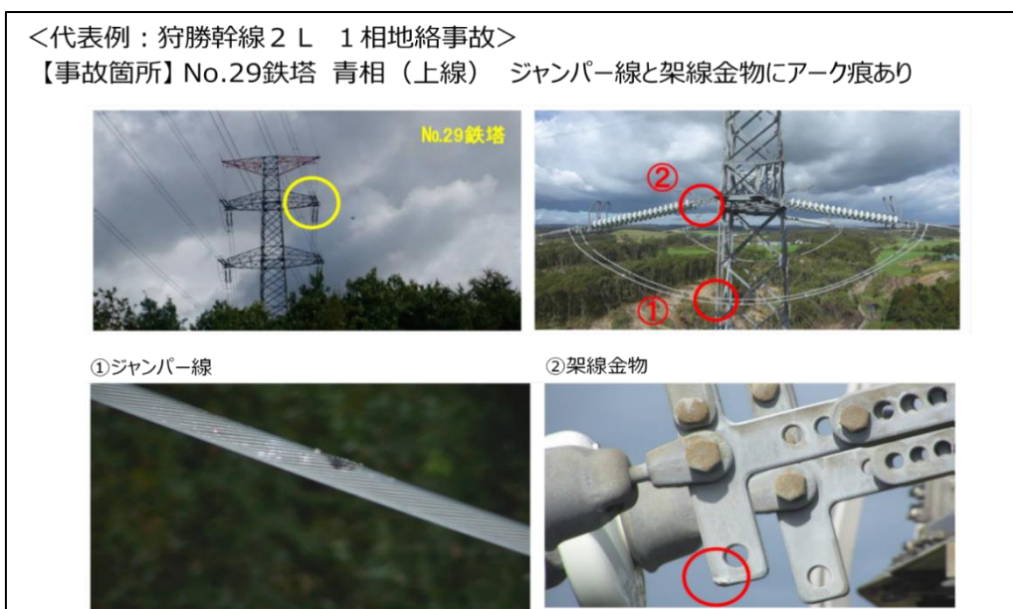
図表 2-9 道東エリアの送電線事故の状況

送電線の事故様相としては、巡視の結果、図表 2-9 のとおり全ての回線においてアーク痕が確認されており、その原因はジャンパー線と架線金物の接近による地絡事故であった。

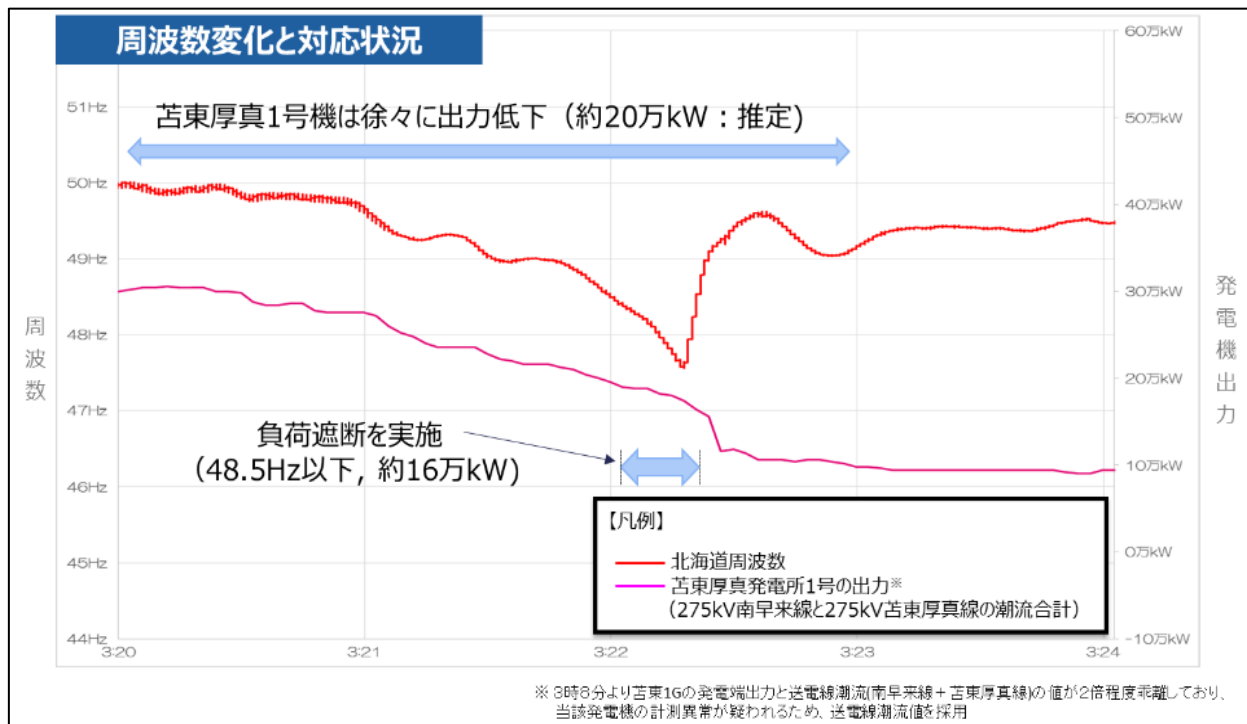
図表 2-15 周波数変化と対応状況（9月6日3時20分から3時24分まで）

個 別 事 象
<p>12. 苫東厚真1号機の出力が低下した（発電：▲20万kW推定 3:20～3:23）</p> <p>＜確認事項＞ 苫東厚真1号機の出力低下については、中給のテレメータで確認。地震の影響により、ボイラー管が損傷するとともに、ドラムへの給水系統の一部である脱気器水位調節器の動作不良が発生したため、ドラムへの給水量が低下し、ドラム水位が激減した。なお、このとき運転員は発電機の停止防止対策として、微粉炭機の停止および蒸気タービンへ送る蒸気の量の抑制を実施した。これらにより出力が低下した。</p> <p>＜事実認定＞ 苫東厚真1号機の出力低下については記録からほぼ間違いのない事実と認められる。</p>
<p>13. 周波数の低下により負荷遮断を行った（需要：▲16万kW）</p> <p>＜確認事項＞ 2回目の周波数低下リレーによる負荷遮断についてもリレーの整定値に従い動作していることを確認した。遮断量は16万kWとなり、49.5Hz程度まで上昇したことを確認。</p> <p>＜事実認定＞ 記録から周波数低下リレーによる負荷遮断はほぼ間違いのない事実と認められる。</p>

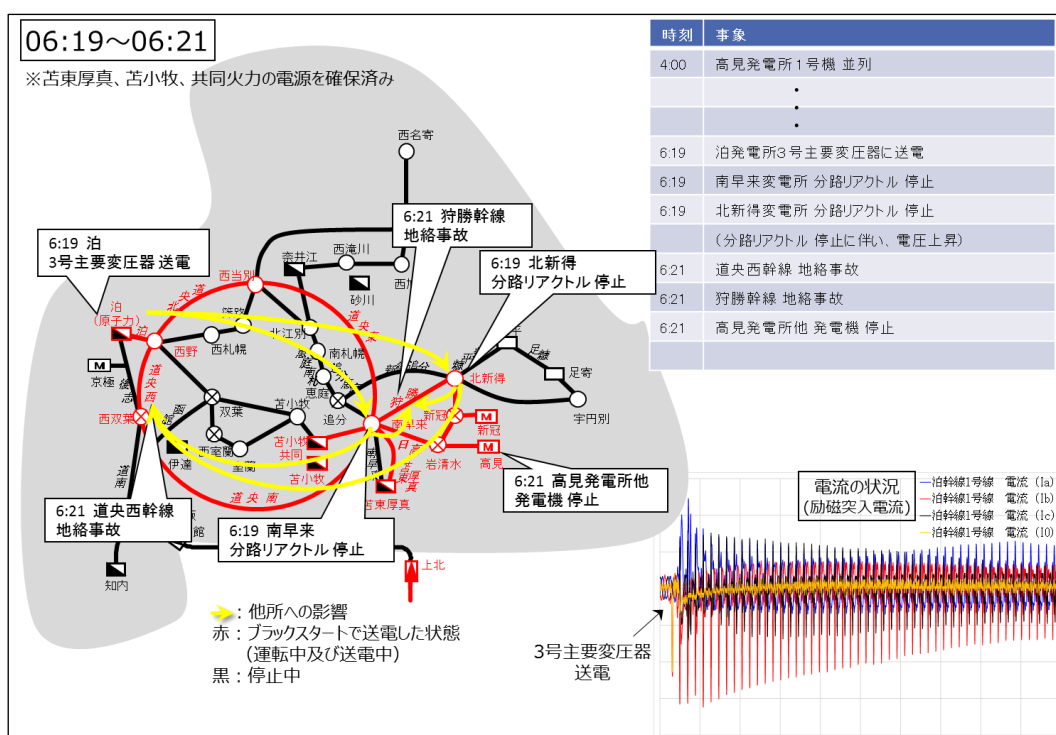
図表3-20 1回目のブラックスタートに関する事象

- 復旧手順は、おおよそ手順書のとおり実施されている。
- ブラックスタートの起点である新冠発電所が、ブラックアウト時点では所内電源の故障によりすぐには使用できなかったため、起動可能であった高見発電所から、手順書に従いブラックスタートを実施した。
- 2回目のブラックスタートは、現地確認で起動可能となった新冠発電所から復旧を開始し、1回目の失敗の反省も活かしながら、ほぼ手順書どおり、系統復旧を実施した。
- 1、2回目とも復旧の早期段階で、手順書どおりに泊発電所に電力を供給した。
- 苫東厚真火力発電所の復旧にあたっては、ボイラーの損傷していない4号機の起動を試みたが、タービン軸付近で発火したため、4号機の復旧は中止した。なお、砂川火力発電所については、苫東厚真4号機の対応と並行して復旧を実施。

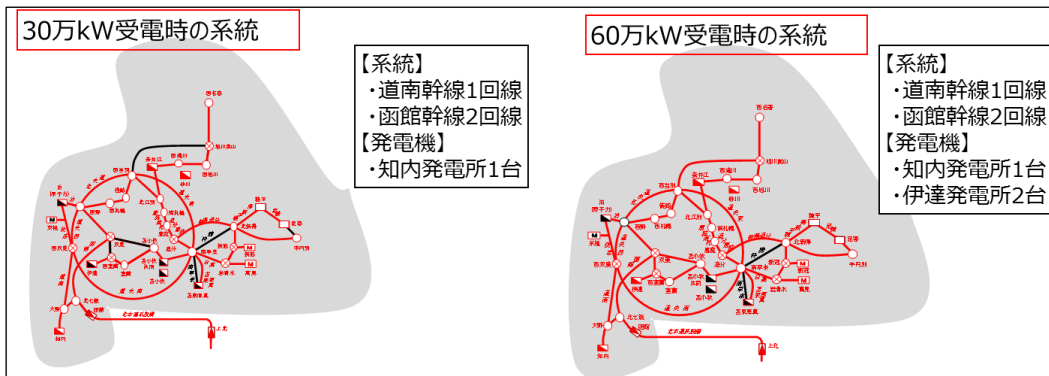
図表3-21 北本連系設備の受電時の系統状況

伊達発電所は所内電源の故障により、他の発電所に比べ復旧が遅れたため、北本連系設備からの+30万kWの受電タイミングに遅れが生じたものと推定。

- 伊達発電所の発電機が早期に並列できていれば、北本連系設備からも+30万kWを早期に受電でき、結果、より早期の停電復旧の可能性も考えられる。しかしながら、伊達発電所の並列タイミングの遅れは設備故障が原因であることに加え、ブラックスタート系統での負荷への電力供給（数分ごとに約3,000kW単位）のスピード制約を考慮すると、余震の続く中で、復旧時間の大幅な短縮は期待できない。
- また、北本連系設備からの+30万kWの受電がなくても、伊達1号機の並列までで、この時点（9月8日0時13分）における供給力は、ほぼまかなえていたと考えられる。

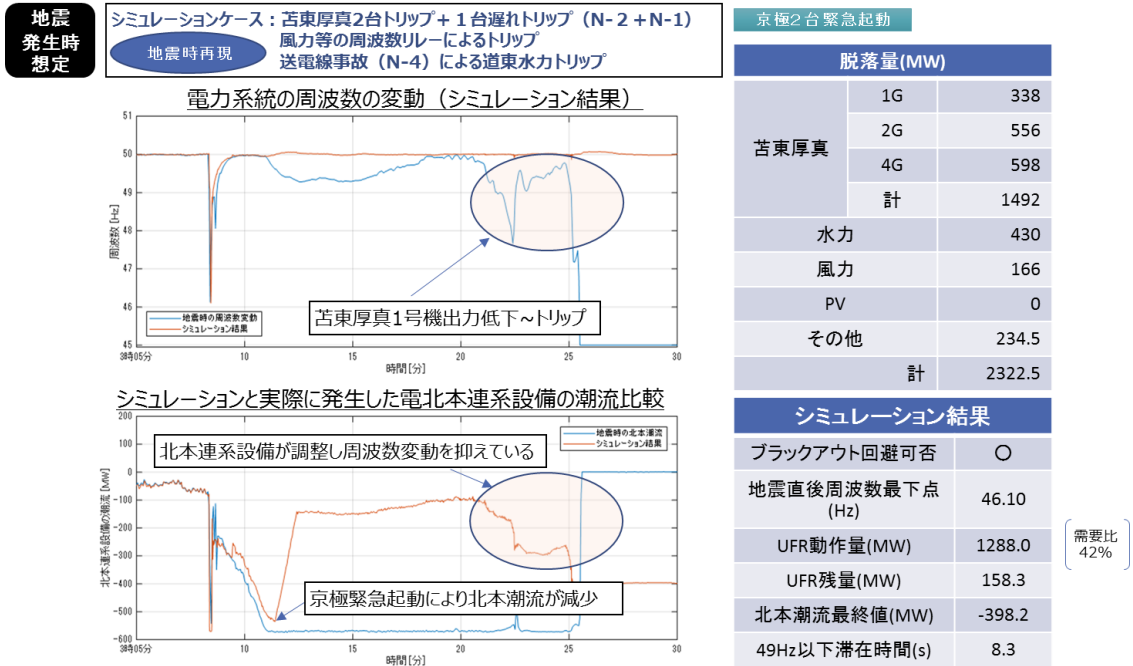
図表 4-7 京極発電所 2 台が稼働を想定したシミュレーション結果

シミュレーション結果、上記で想定していたとおり、京極 1・2号機が周波数低下時に直ちに起動することで、北本連系設備の AFC 余力が回復し、苫東厚真 1号機出力低下～トリップ時の周波数低下においても UFR による負荷遮断なしに周波数を安定化できている。（図表 4-7 参照）

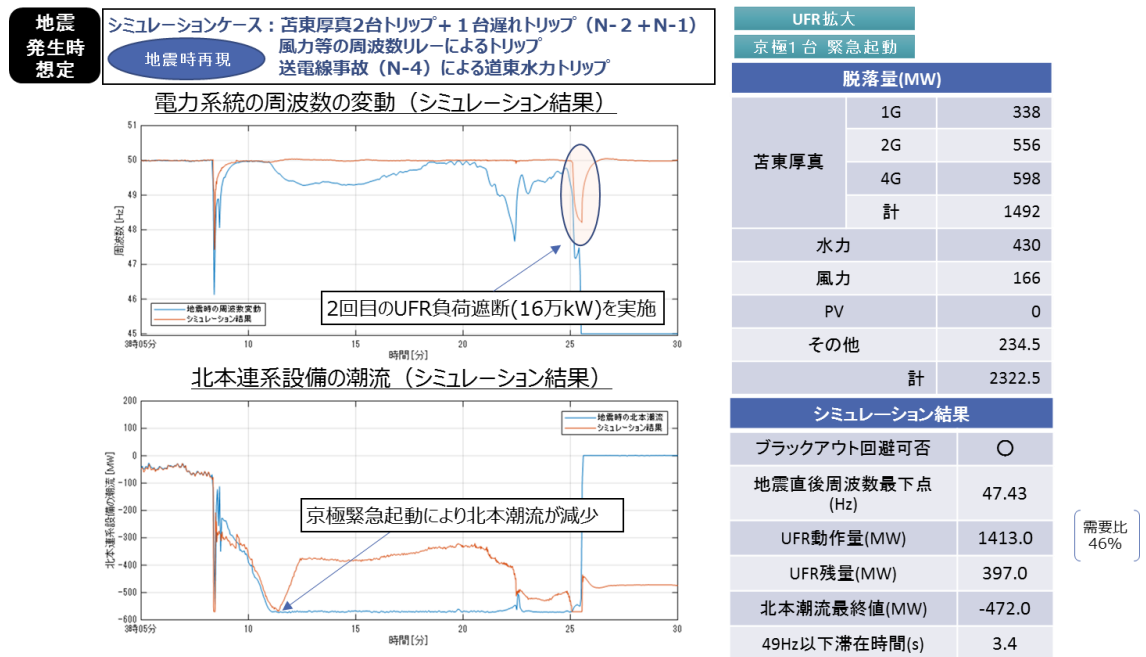
図表 4-8 京極発電所 1 台のみ稼働を想定したシミュレーション結果

また、京極発電所 1 台がトラブルにより稼働できないケースについても、UFR を 35 万 kW 追加してシミュレーションを実施した結果、緊急起動による北本連系設備の AFC 余力が減少するため、苫東厚真 1 号機トリップ時には 2 回目の負荷遮断が実施され、ブラックアウトを回避できることがわかる。(図表 4-8 参照)

しかし、UFRによる負荷遮断は2回動作し、かつ北本潮流（受電量）の最終値は47万kWで上限に近く、AFC余力が少ないため一定の対策は講ずるべきと考える。このため、京極1台が停止した場合には苫東厚真1号機の出力を20万kW程度（京極1台分）抑制する等の対策を講じる必要がある。ただし、高需要期は安定供給の観点から出力抑制ではなく、10分程度で20万kWの出力増加できるように火力機等を運用することで追加対策とすることができるものとする。

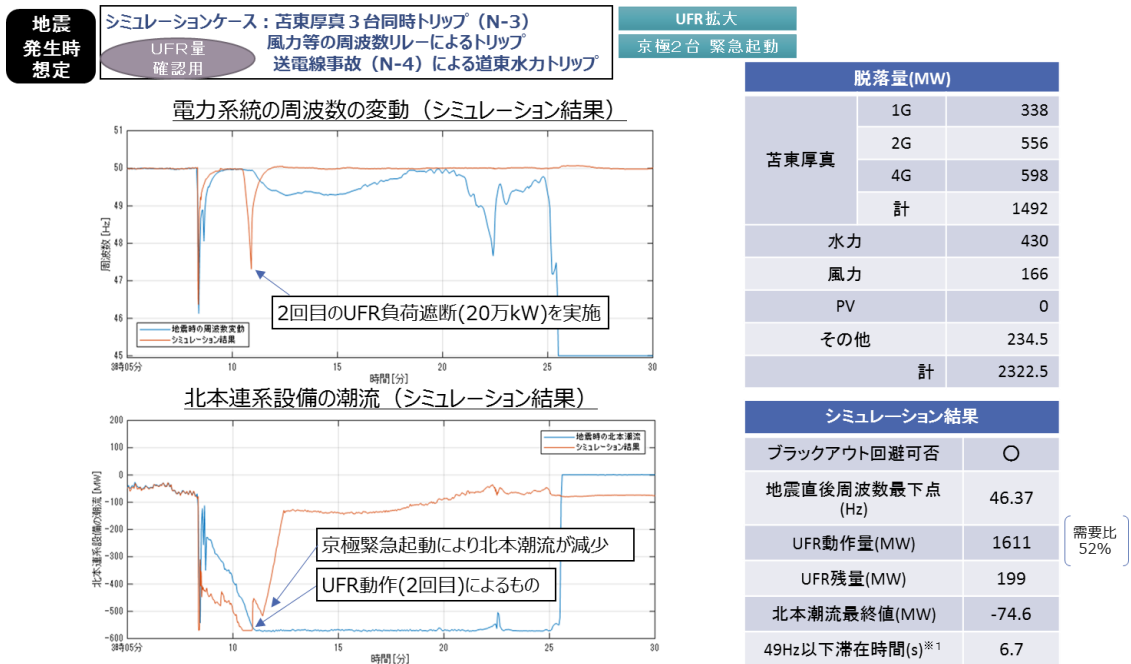
図表4-9 苫東厚真1サイト、風力・水力+23万kW同時トリップを想定したシミュレーション結果

また、更に過酷な条件として苫東厚真1サイト、風力、水力同時トリップ、加えて現時点でトリップ原因や時間が確認できない約23万kWの電源も同時にトリップしたケースも、シミュレーション結果からUFRが2回動作するが追加分も動作し、ブラックアウトを回避したことから、UFRによる負荷遮断量拡大を35万kWとしたことが妥当であることが確認できた。（図表4-9参照）

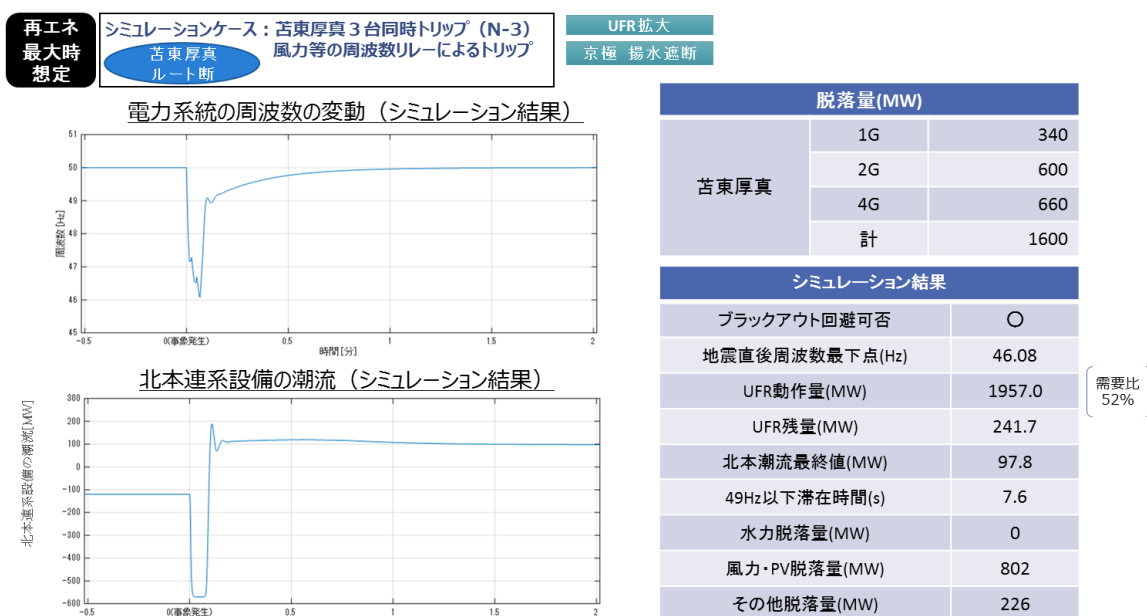
図表4-13 再エネ高出力を想定した場合のシミュレーション結果

なお、本ケースのシミュレーション結果、周波数低下により風力・太陽光が脱落しても、UFRによる負荷遮断だけでなく、再エネ高出力対応の揚水が自動遮断されるためブラックアウトを回避できることを確認している。(図表4-13参照)

しかしながら、UFRは需要規模比で52%までしか動作していないにも関わらず、周波数の最下点は46.08Hzになっていることから、負荷遮断の応動時間が長い部分が活用できていないと考えられる。この点についてはUFR48.0Hzの時限において、今回動作していない時限分(6%)を北海道電力が見直しを行わないのであれば、運転継続電源比率24~29%を30~35%程度(+6%)とすべきと考える。
