海外文献調査報告 (系統事故に伴う分散型電源の脱落事例)

電力広域的運営推進機関

2. 系統事故に伴う分散型電源（DER）脱落の要因

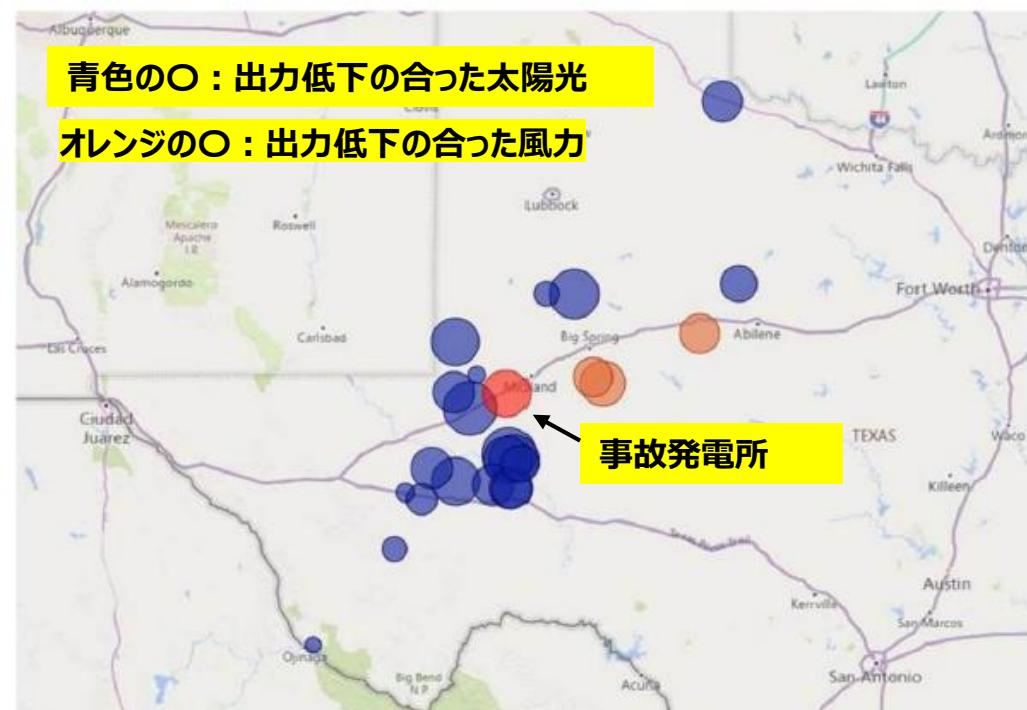
- 2021年5月9日午前11時21分、テキサス州オデッサ近郊のコンバインドサイクル発電所において、発電機昇圧変圧器のA相で地絡事故が発生。（試験運転中のタービンのサーボアレスタ故障が原因）
- 構内遮断器開放により、故障を3サイクル以内にクリアしたが、#2ユニットが部分的にトリップし、その後も出力を減少させ、合計192 MWの出力低下。
- この事故により、発電施設の345 kV変電所では電圧が0.72 puまで低下し、フォートストックトン周辺の138 kV変電所では0.84 pu、アルパイン近郊の69 kV母線では0.54 puまで低下。事故除去された後、地域の電圧は非常に短時間（数サイクル以内）でほぼ故障前のレベルに回復。
- コンバインドサイクル発電所での発電出力低下に加え、BPS（北米基幹電力システム）に接続された複数の太陽光発電および風力発電所でも、事故に伴い出力が減少。

発電タイプ	出力低下 [MW]
コンバインドサイクル発電所	192
太陽光発電所	1,112
風力発電所	36
合計	1,340

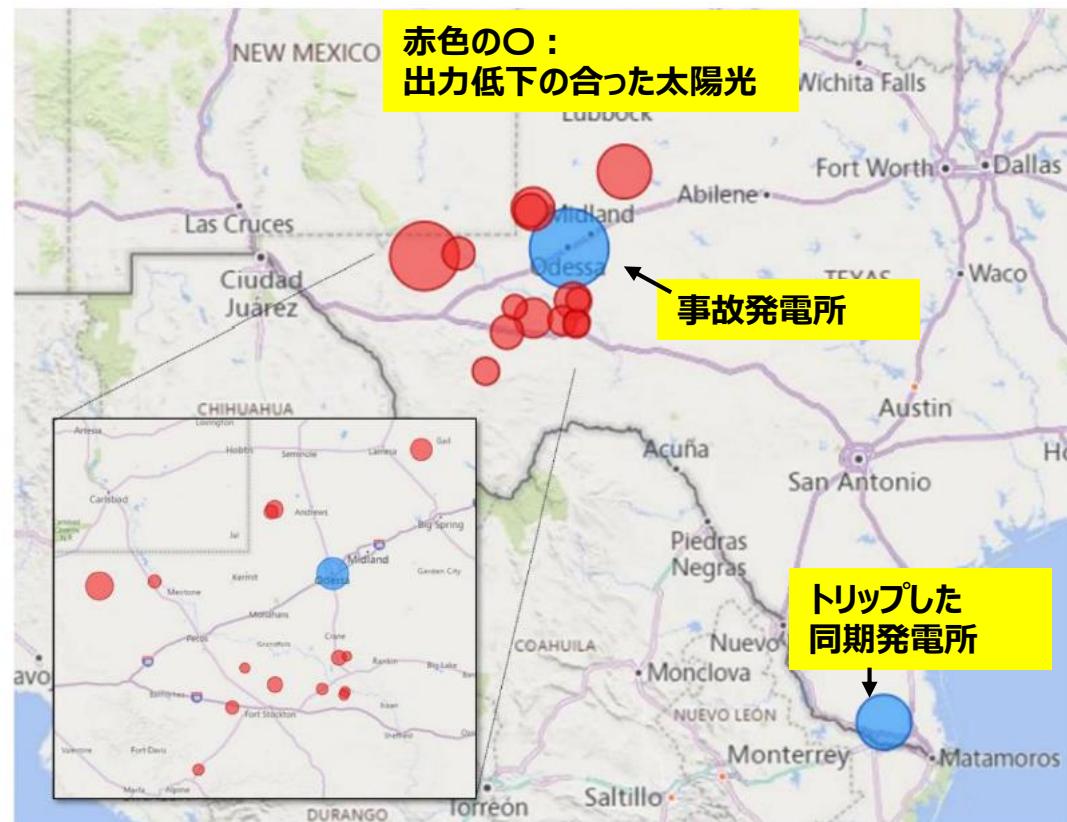
- 2022年6月4日午後0時59分、テキサス州オデッサ近郊の同期発電所においてサーボアレスターが故障し、345kV系統でB相接地故障が発生。
- 構内遮断器開放により、故障を3サイクル以内にクリアしたが、333MWを送電していた発電所の一部が遮断。発電所内の他のユニットも予期せずトリップし、さらに202MWが停止。
- 450マイル⇒720km以上離れた南テキサスの別の同期発電所でも停止(309MW)。
- 多数の異なる地点に設置された1,711MWのインバータ電源も、各構内の保護および制御により予期せず出力低下。

発電タイプ	出力低下 [MW]
コンバインドサイクル発電所	844
太陽光発電所	1,711
風力発電所	0
合計	1,340

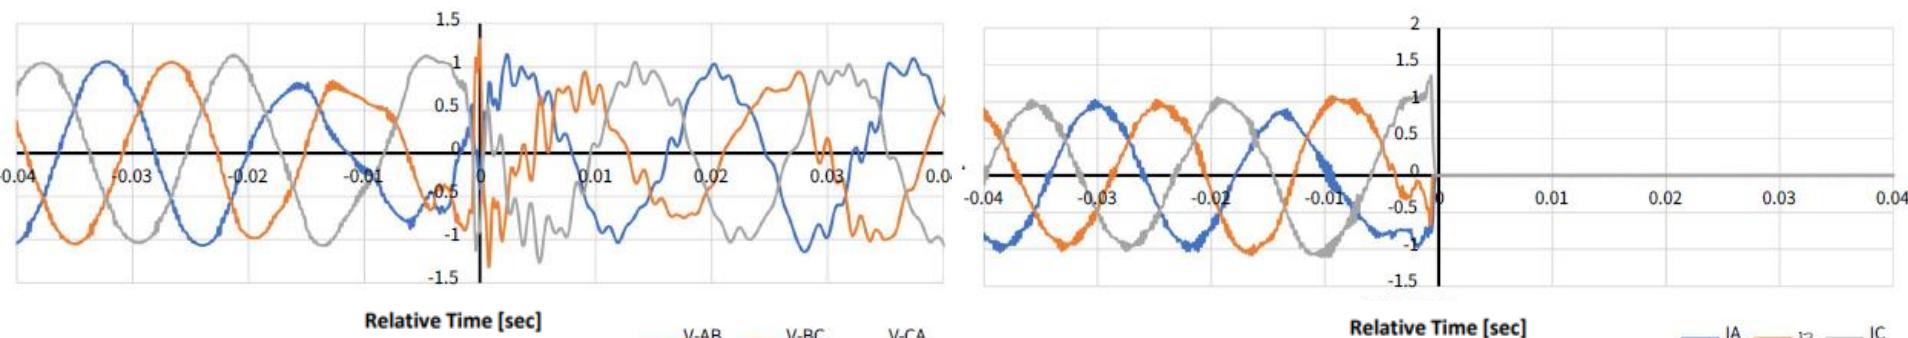
- あるメーカーのインバータは定格交流電流の1.4pu (軽微な故障) および1.5pu (重大な故障) でトリップする。
- 過電流保護は、絶縁ゲートバイポーラトランジスタを機器の故障から保護するために使用され、インバータの制御により通常0.2ミリ秒以内にトリップするが、外部のグリッド障害が発生した場合にもAC過電流保護が作動する。
- 故障発生中、インバータの端子電圧の位相と振幅が急激に変化。インバータがこの変化に対応しようとした際に、インバータの交流過電流が瞬時に閾値を超え、トリップが発生。
- インバータメーカーは、過電流発生時にインバータのスイッチングロジックを変更するソフトウェアアルゴリズムを開発。現在、端子電圧の大きな変化により過大な交流電流が流れトリップが発生するが、新しいソフトウェアアルゴリズムにより、交流電圧の大きな変化時にも交流電流の変化が抑えられる。
- この原因によるトリップは、過去の事故では広く確認されなかった。これは、このインバータメーカーがほとんどの設備で、PLL同期外れによるトリップを有効にしていたためであるが、この保護機能は極めて感度が高く、通常のBPS障害でもインバータをトリップさせていた。この保護機能は、実際のインバタレベルの定格や機器の制限とは本質的に無関係であるため、その後多くの設備で無効化された。

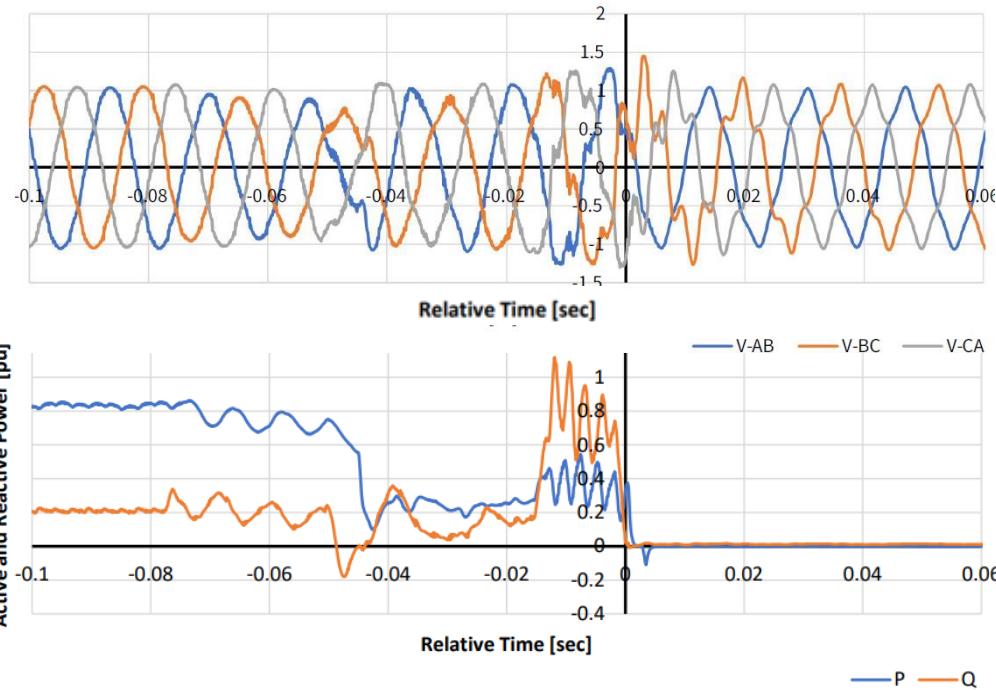
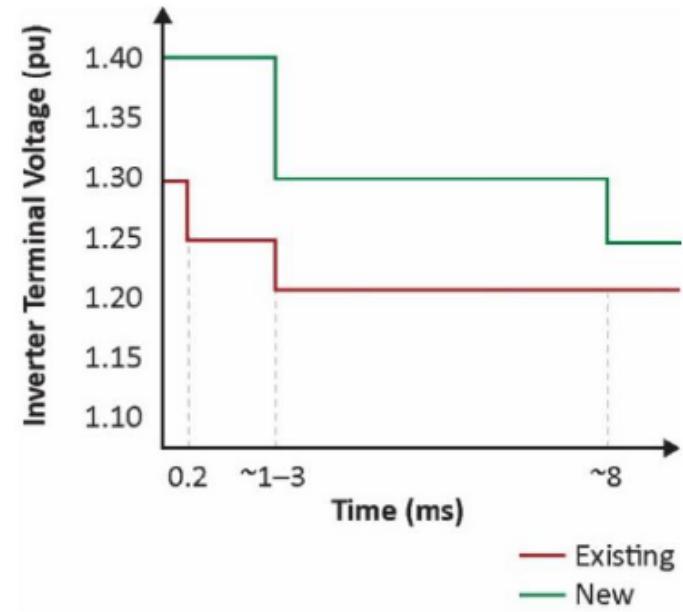
Inverter Transient AC Overvoltage Tripping Persists (インバータ過渡AC過電圧) 11

- インバータ端子電圧は事故中に低下し、事故除去時に急速に上昇。事故除去時には、インバータの交流電流は回復し、かなりの量の無効電流を注入していた。
- 無効電流の大きな注入と端子電圧のほぼ瞬時の回復により、インバータの端子電圧が高くなりインバータがトリップした。このトリップの原因是、インバータの過電圧トリップ設定に加えて、BPS事故発生時および直後の有効電流と無効電流の注入に関するインバータ制御方法（すなわち、動的無効電力K係数設定）にある。※k係数を減らして動的無効電力サポートと無効電流注入を減らすと、電圧安定性に影響に悪影響を与える可能性がある。
- NERCは、BPSで使用されるインバータは、通常はクリアされるBPS障害中に発生が予想される瞬間的な電圧スパイクに耐えられるように厳密に設計、構築、テストされるべきだという強い勧告を出していた。
- インバータメーカーは、交流過電圧に関するインバータ保護設定のアップデートをした。この変更には、デフォルトのユーザー設定可能な交流過電圧保護に加え、機器メーカーのみが利用可能なインバータ保護設定も更新された。

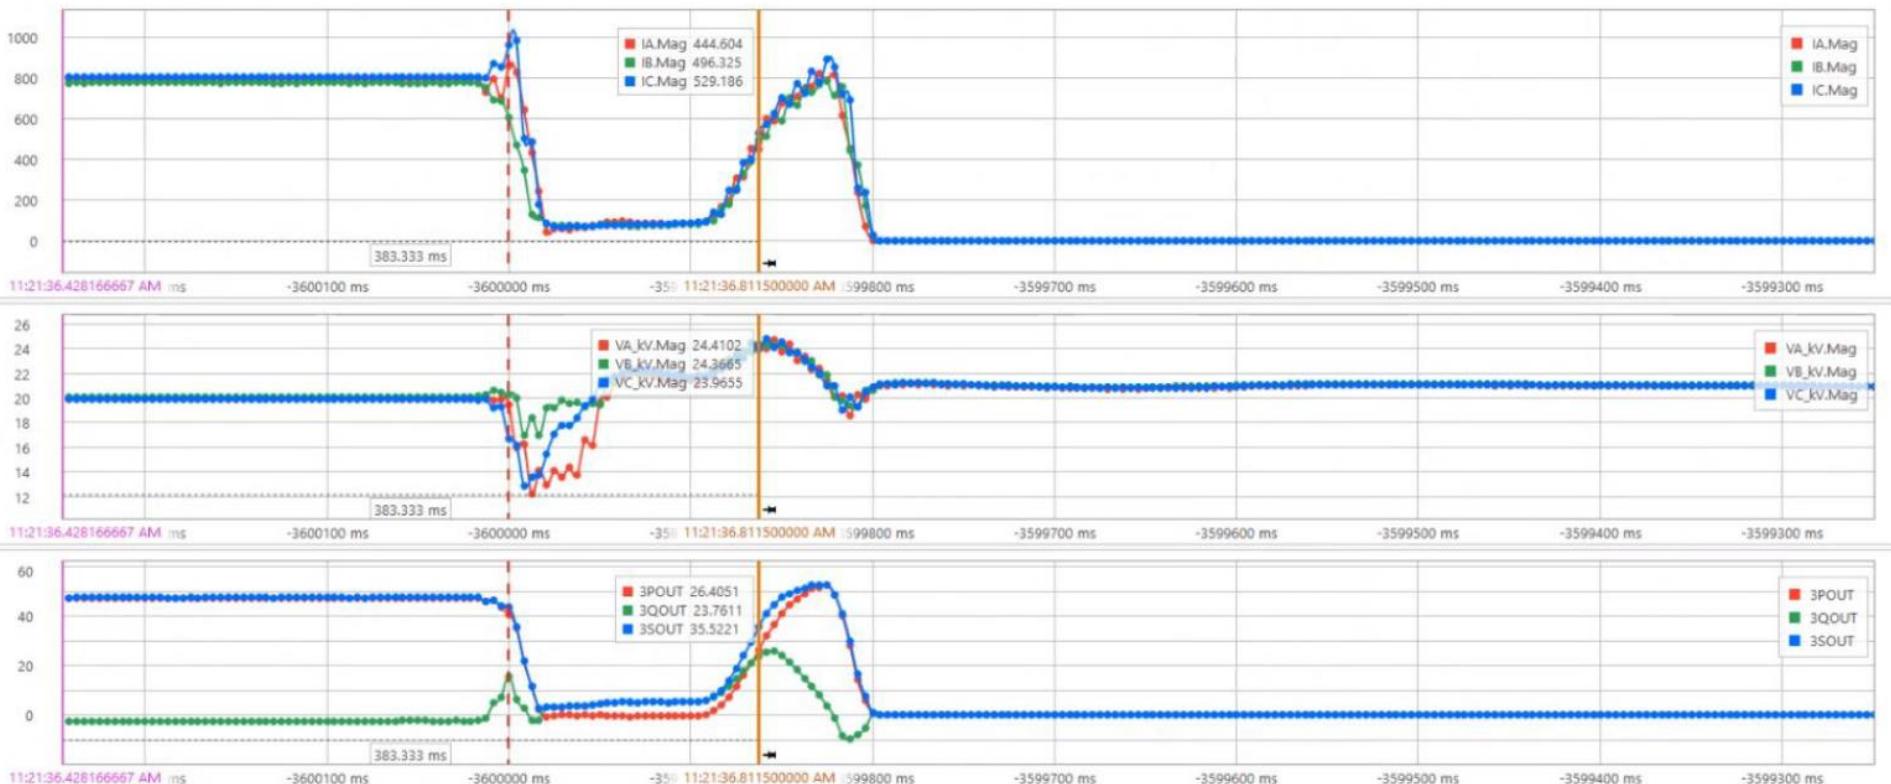
Feeder AC Overvoltage (フィーダAC過電圧)

- 摘乱前は有効電力を注入していたが、摘乱が発生すると、電圧低下に伴い無効電力を注入
- 有効電力が0になった時点で100ミリ秒間そこに留まっている。（インバータ制御プログラム応答）
- 100ミリ秒後、有効電力と無効電力をほぼ同じレベルで注入し始める。
- 高電圧の状況でも無効電力を注入しようとして、これが問題を悪化させ、高電圧条件を引き起こし、最終的に59過電圧リレーにより発電所フィーダのトリップを引き起こした。
- インバータ制御とプラントコントローラ間の連携不良が要因と考えられると報告されている。

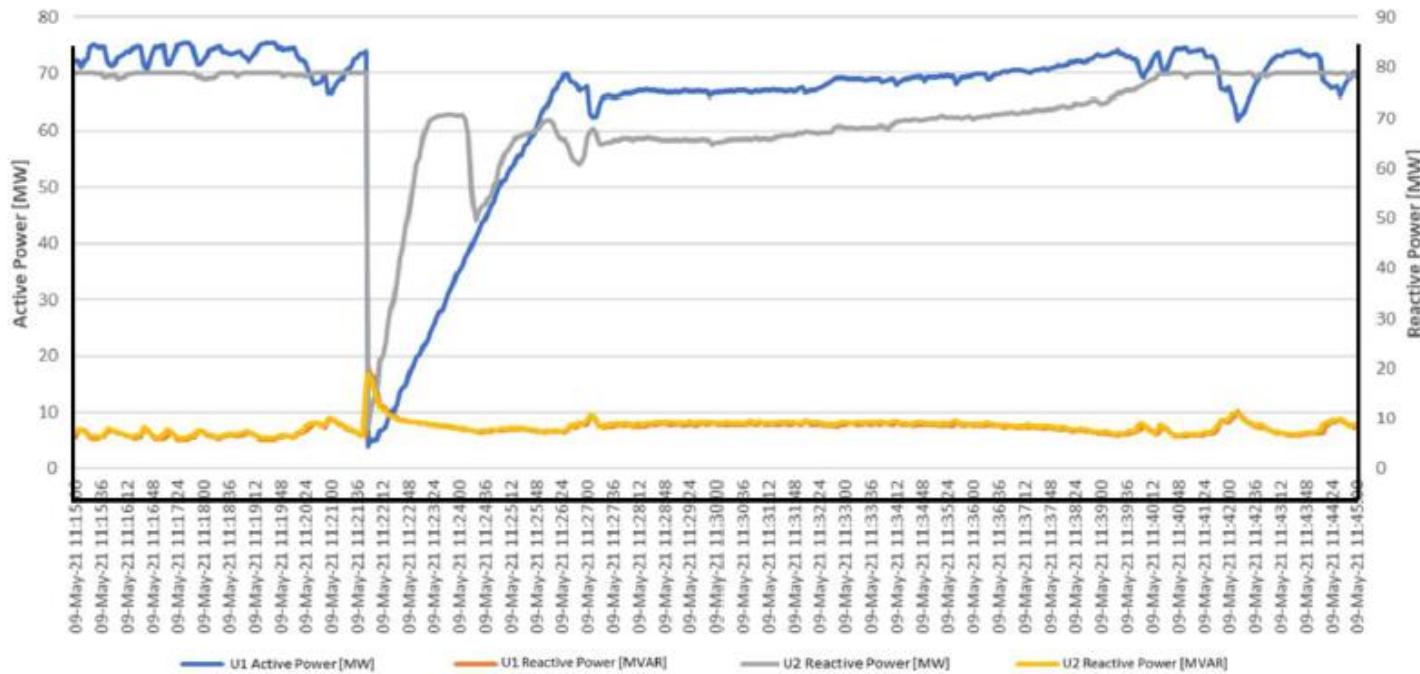
- 電圧が0.9puを下回ると瞬時に停止するようにプログラムされたインバータが使用されていた。
- インバータは電圧が回復したら速やかにプラントでの出力設定値に戻ることが求められているが、プラントのコントローラにはインバータが有効電力出力の変化速度を制限するランプレート制限があり、回復が遅れていた。
- 摘乱前の出力レベルに速やかに回復するインバータの能力を妨げるべきではないと報告されている。

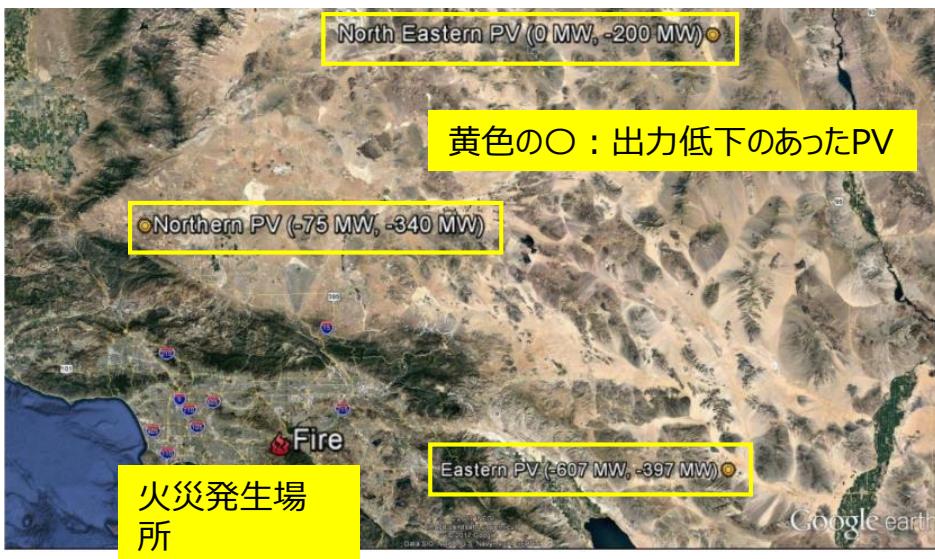
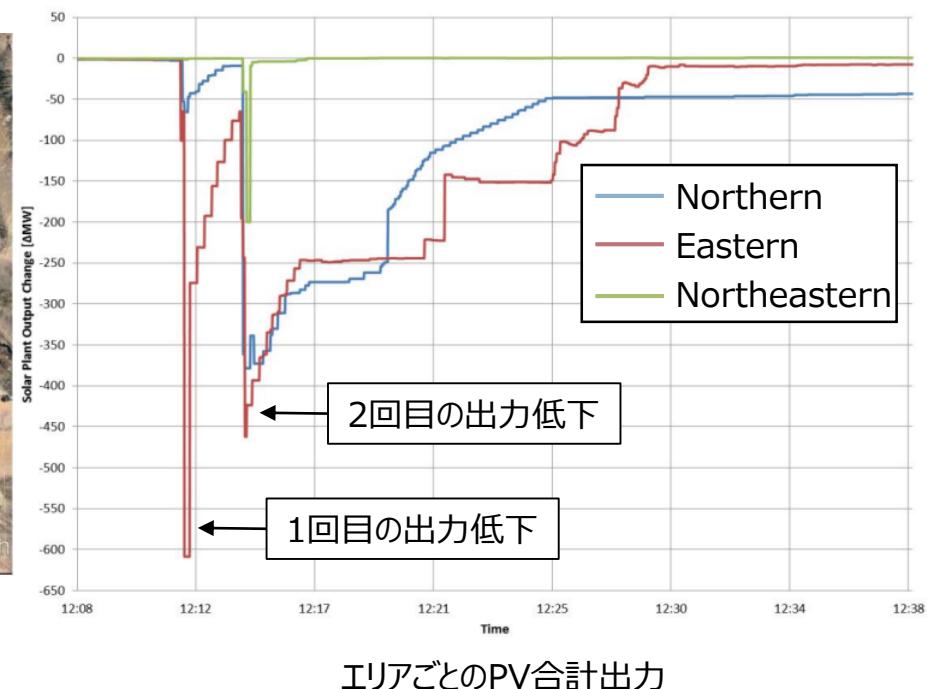
- 2017年10月9日、ロサンゼルス東部のセラノ発電所付近で2つの送電系統事故が発生 (the Canyon 2 Fireという山火事が原因)。
- 1つ目は12時12分16秒に発生した220kV送電線における相間短絡であり、2.85サイクルで解消したが、PVのトリップにより、682 MWの出力低下。
- 2つ目は12時14分30秒に発生した500kV送電線における相間短絡であり、2.86サイクルで解消したが、PVのトリップにより、937MWの出力低下。
- 2つ目の事故によるPVのトリップにより、事故の約3.3秒後に59.878Hzの最低周波数を記録。

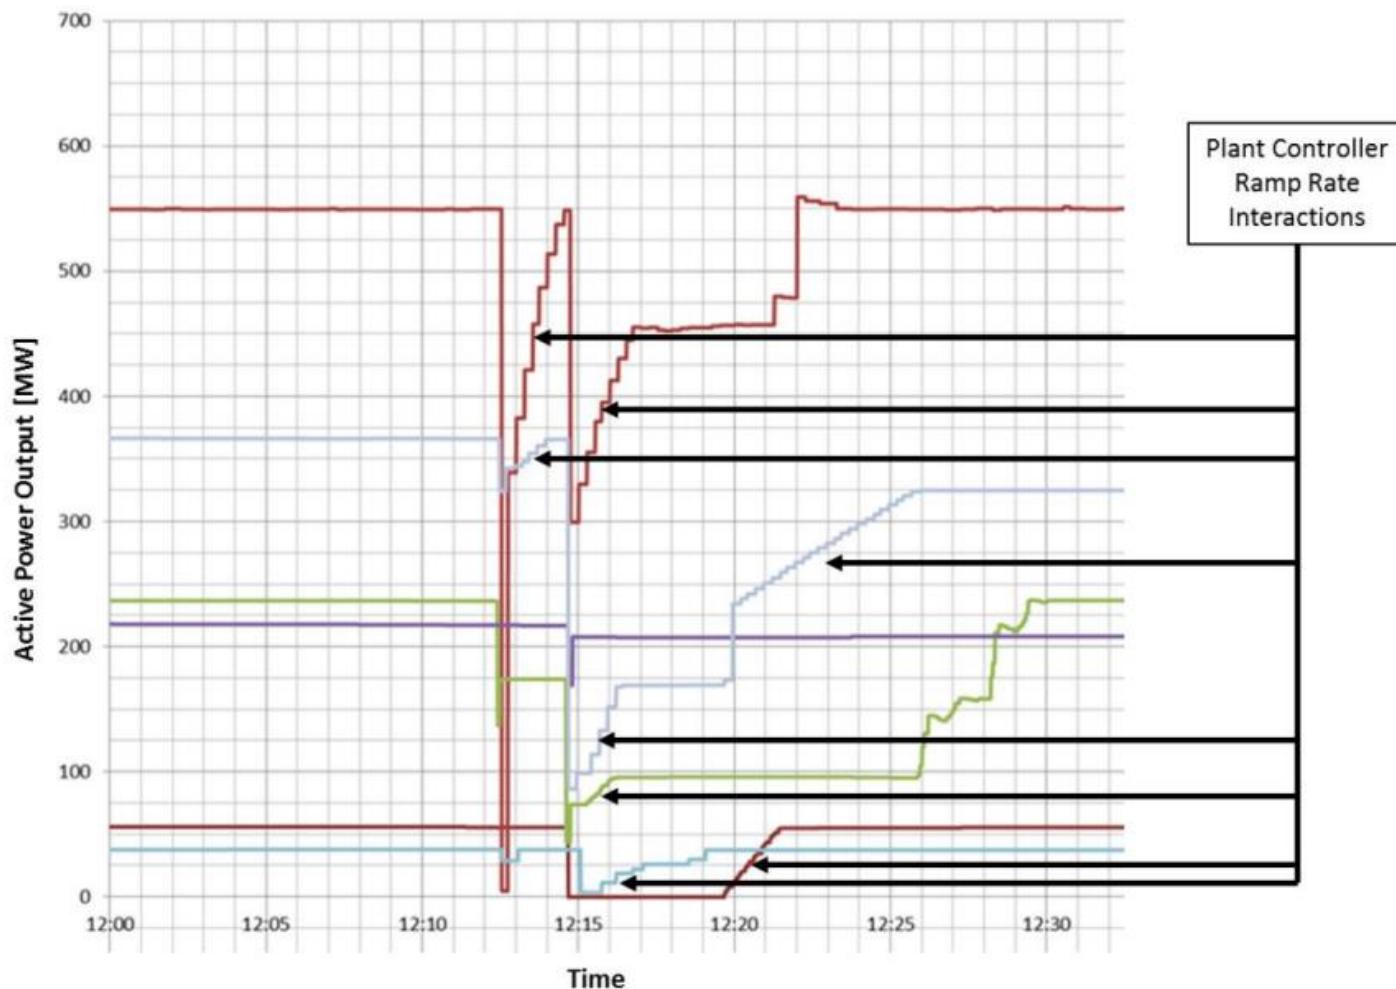
- 電圧低下による**Momentary Cessation**※作動により系統動搖の抑制効果が制限された。
 - 機器保護の観点で絶対に必要な場合を除き、Momentary Cessation非使用を勧告。
 - Momentary Cessation使用時は、系統電圧回復後0.5秒以内に電力注入を復帰することを勧告。
- **Momentary Cessation**からの復帰時に出力変化速度上限が作動し、動作停止前の出力まで復帰するのに時間要した。
 - 系統電圧回復後の速やかに出力復帰させるため、系統電圧回復時は出力変化速度上限にを適用しないことを勧告。
- VRTの規定値は、トリップしてはいけない電圧値とトリップしてもよい電圧値との閾値を定めるものであるが、多くのインバータが規定値をトリップの閾値としていたため、想定より多くのトリップが発生した ($>1.1\text{pu}$, $<0.9\text{pu}$) 。
 - インバータの機器保護の観点からトリップが必要な閾値に再設定するよう勧告。
- 電圧によるインバータのトリップは、フィルターを介して判定しておらず、電圧過渡現象にも反応していた。
 - フィルタリングで基本周波数の電圧入力に基づき判定するよう勧告。
- 過渡現象に伴う歪んだ波形の電圧でPLLが非同期になり、トリップしたインバータがあった。
 - PLL非同期でも最後の同期点でロックし、計算した位相で系統への電流注入を継続するよう勧告。
- 交流過渡過電圧が発生すると、交流電圧が直流電圧よりも高くなることがあり、その結果、直流母線やPVアレイに電流が流入する可能性があり、これは「重大故障」とみなされインバータの手動リセットが必要となる。
 - プラント内の機器に損傷を与える可能性が低いため、過渡過電圧状態中に発生する可能性のある直流逆電流によるトリップを回避するよう勧告。

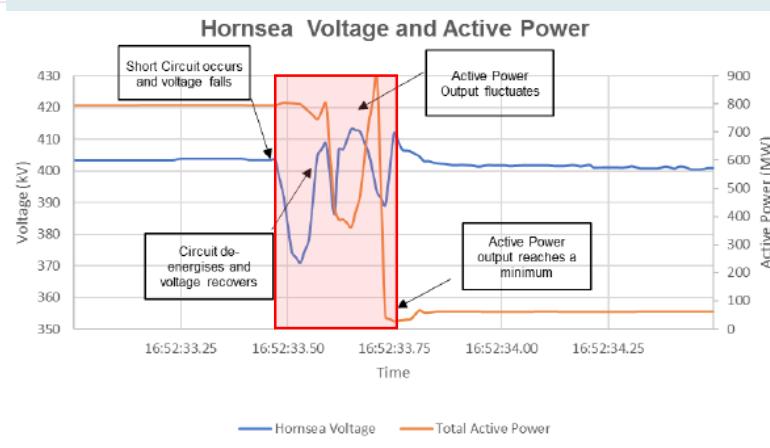
系統電圧と有効電力（ホーンシー洋上風力）

- 風力タービンの設定はメーカー標準であったが、低周波数帯での電気共振の減衰不足により、タービンコントローラーが異常な動作となり、Hornsea周辺の電圧が低下して風力タービンが自動停止した。（共振に関する詳細は不明）
- オルステッド社は、風力タービンの制御システムソフトウェアを改修し、タービンの挙動がグリッドコードとCUSSの要件に沿って将来のあらゆる事象に耐えられる安定した制御システムとなっていることを確認した。

- 送電線の地絡事故により系統電圧が低下
↓
- ホーンシー洋上風力から無効電力供給
↓
- 事故点切り離しにより系統電圧が回復
↓
- ホーンシー洋上風力の有効電力、無効電力が振動

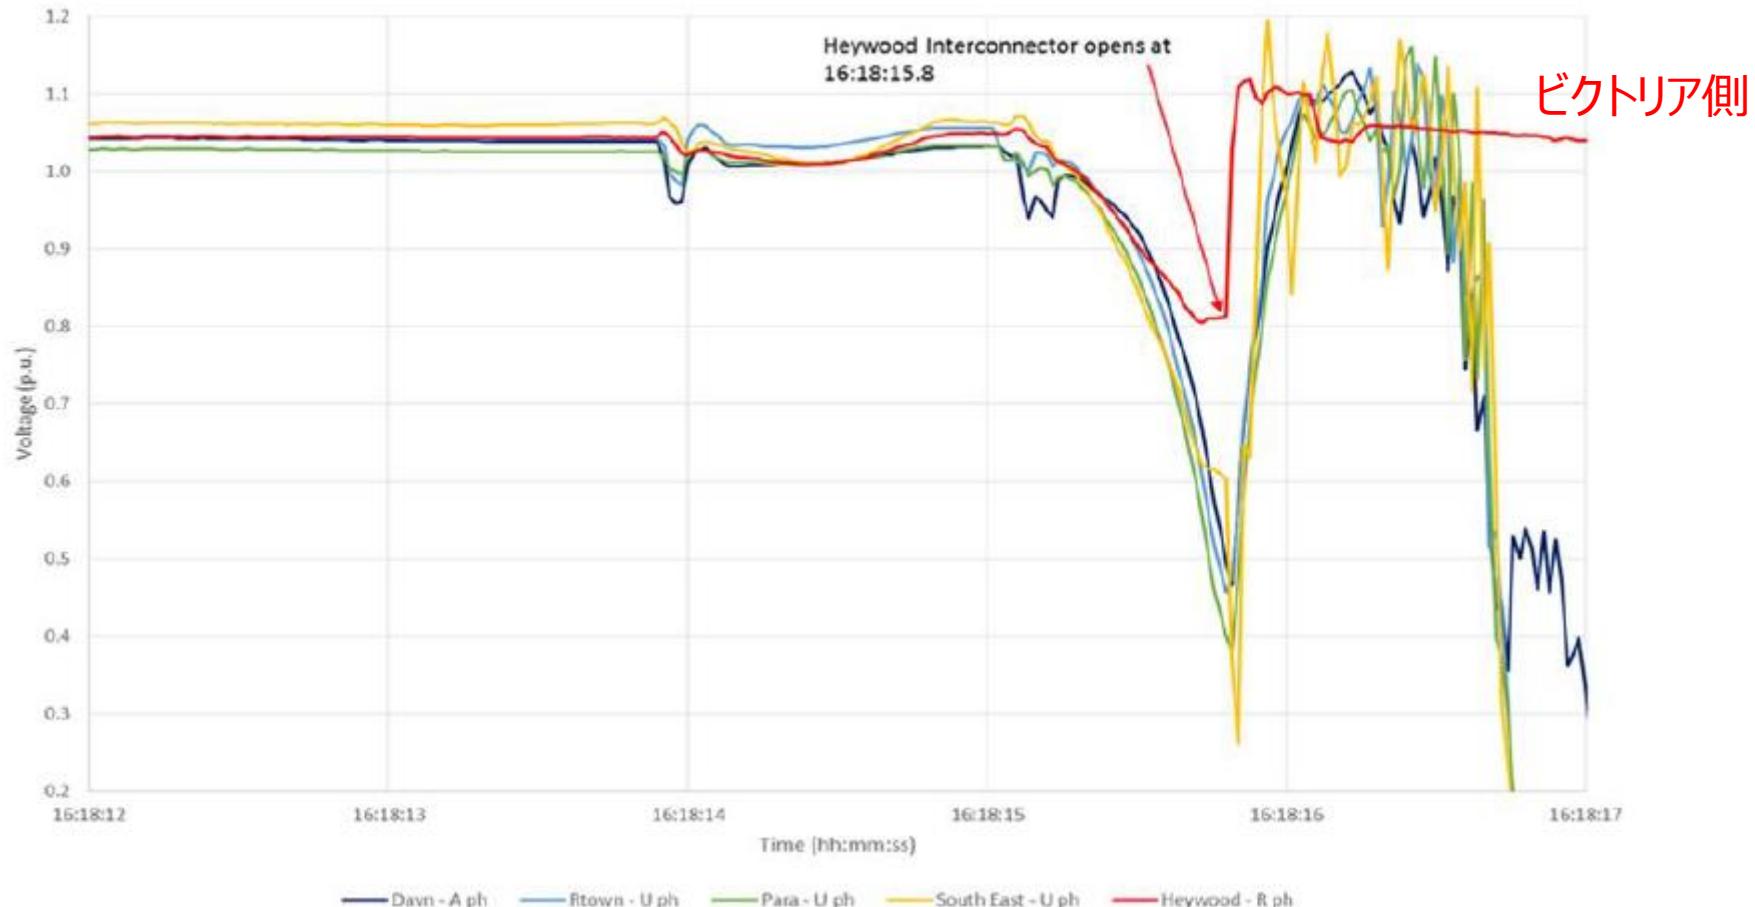
Figure 4 275 kV voltage decline across SA prior to separation

- ビクトリア州と南オーストラリア州の連系が切断される前の2分間に複数の電圧擾乱が発生した。

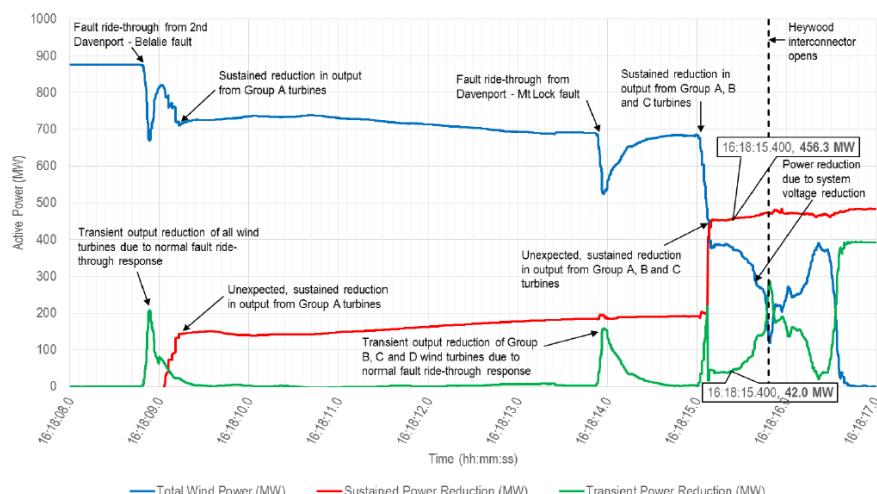
Figure 10 Total wind farm output – Sustained vs transient power reduction, 28 September 2016

- 120秒間にFRTの起動回数の上限に達した発電所が解列・停止し、9つの風力発電所で456MWの電源が脱落
- FRTの起動回数上限を見直し、5分以内の最大15回の一連の擾乱に対して、連續無停止運転の維持を求めるよう規定を見直し。
