南川崎線・港北線の緊急的な 発電抑制の対応について

～事故原因および対応時の課題、今後の対応策について～

2020年11月10日

東京電力パワーグリッド株式会社

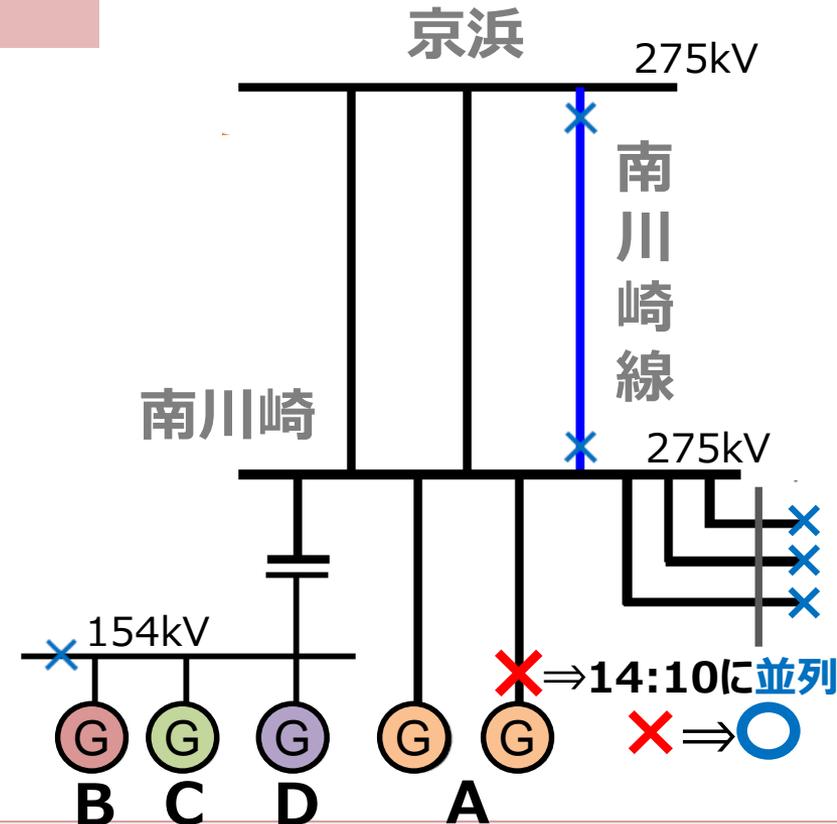
- 発生日時→2019年10月13日（日）13時10分
- 事故状況→**OFケーブルの課電劣化により絶縁破壊が発生。**
事故発生時点の発電制約は無し。同日18時より、下記A～D発電事業者様の**按分を考慮した発電抑制**を開始。

- 南川崎線事故時点では、**発電事業者A様の1台解列状態**であり**発電制約は不要**な状況。
- 発電事業者A様の**解列機は、14:10に並列。**
この時点では、**送電容量に余力あり。**
- 点灯ピークの南川崎線送電容量超過を見込み、**16:30に給電指令**を発令、**18:00より、発電抑制開始。**
事故線路は、**10/13～12/20で作業実施。**

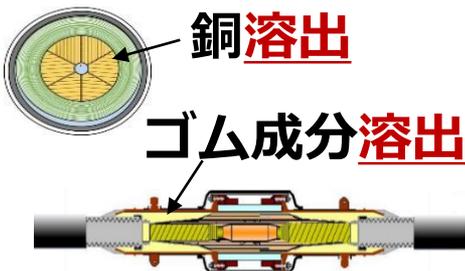
ステップ①

■ 事故当該箇所および同型設備を解体。以下、①～③の課電劣化のステップで事故に至ったことが、判明。

→①劣化原因物質（銅、ゴム成分※）が「溶出」

→②ケーブル部分に、劣化原因物質が銅化合物となり「堆積」

→③堆積部で、劣化が起こり「絶縁破壊」

- **事故原因**は、ケーブル部分に**銅およびゴム成分の溶出**による**銅化合物**が形成、**堆積し絶縁性能が低下した**ことによるものと判明。
- **これまでの点検手法**では、今回の**異常の予兆**を検出することは**出来なかった**。→**初めての知見**のため、今後、**国際会議**で**報告予定**。
- 今回の事例を踏まえて、**絶縁油中の銅量を測定**し、**銅量の増減**などより、**課電劣化の診断**を行う**新たな診断手法**を、**今年度より導入済み**。

- **1L**の同種同型区間は、**今年度6月にCV化済み**。
- **2、3L**は**劣化兆候**がある為、**最短で改修**できる**2021～2022年度**で、対象区間を**CV化**予定。**工事予定**については、**今年9月に実施した説明会**で、**関係事業者様**にご説明済み。
- **他線路(275kV同種同型区間)**健全性確認は、**今年度開始、2021年度完了**予定。

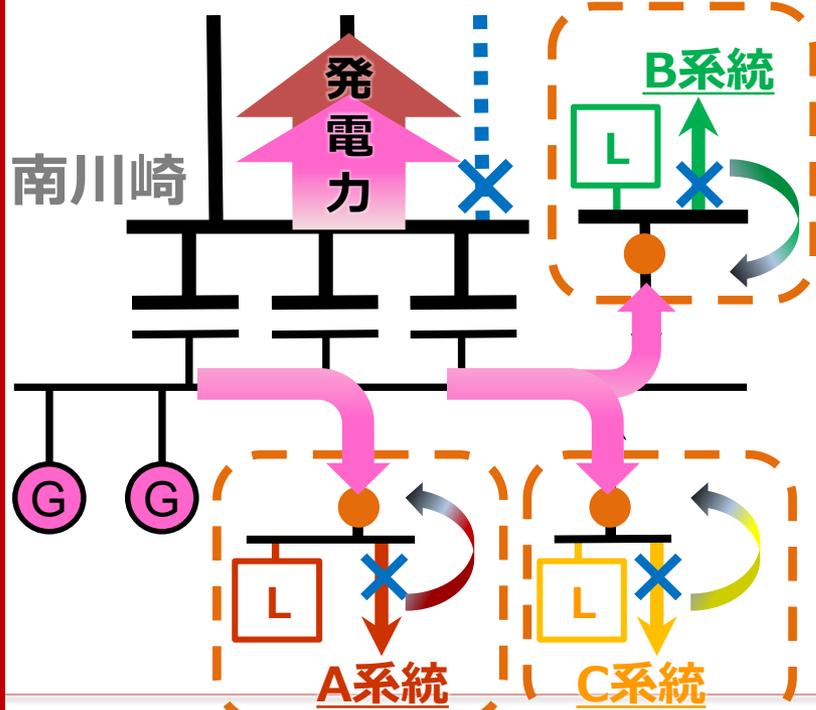
- 流通設備の停止に伴う**発電抑制量最小化**のため、**他系統から南川崎系統に、需要切替**を実施
→**延べ86日間**にわたり、**需要切替**を実施。

- **設備停止前の発電力**の抑制量を最小化するため、他系統から**南川崎線系統に需要切替**を実施。

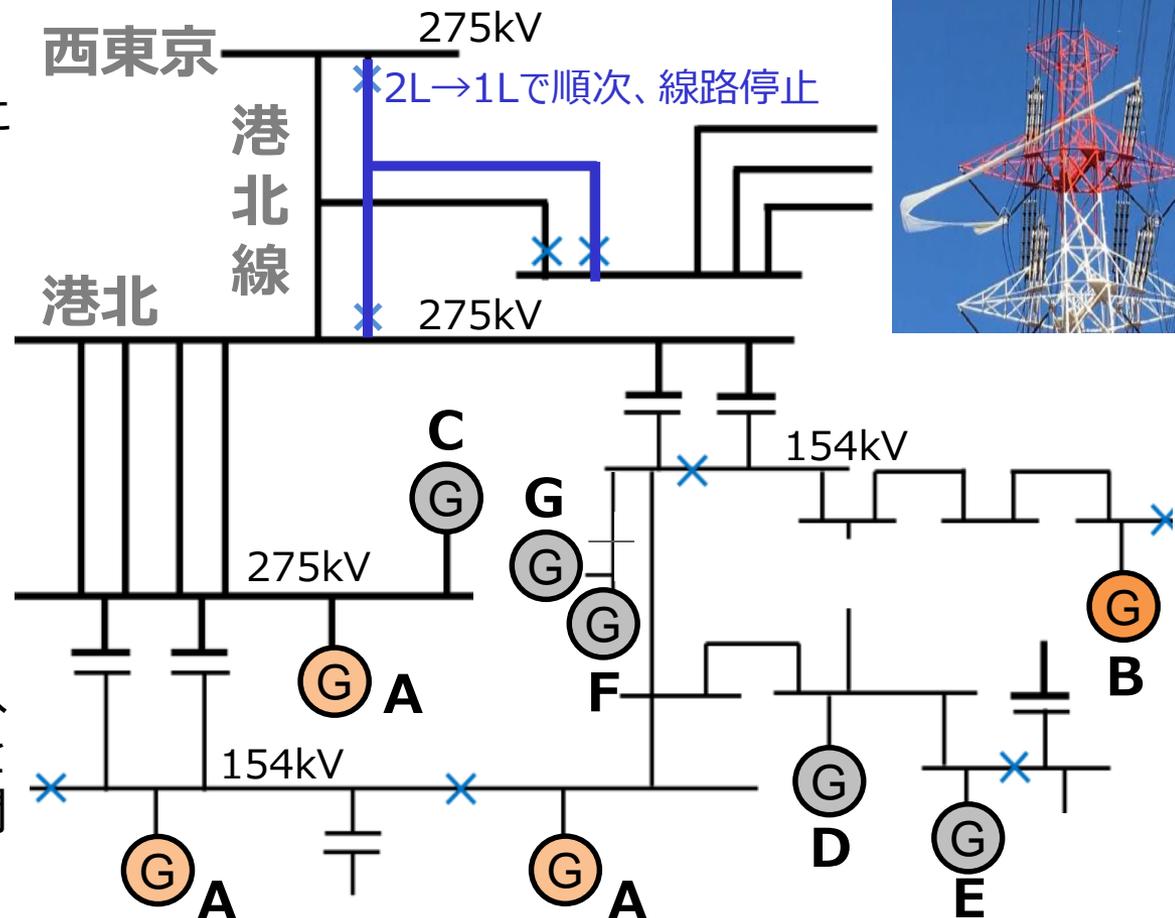
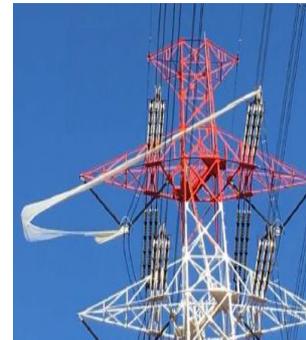
- 停止日時→2020年4月6日（月） 18:19
- 停止概要→**農事用ビニールが1、2Lに跨り付着**。1回線ずつの停止作業で対応するため、下記A～F発電事業者様の発電抑制を実施。

- **2回線事故の可能性があったため、順次、線路停止。**
- **当時、1回線停止時は、発電抑制が、必要な状況。**
- **即応性のあるA、B発電所にて、先行的に出力抑制を実施。**
その後、各発電事業者様へ按分を考慮した**発電抑制**を行い、**18:19~20:53の間で、作業実施。**

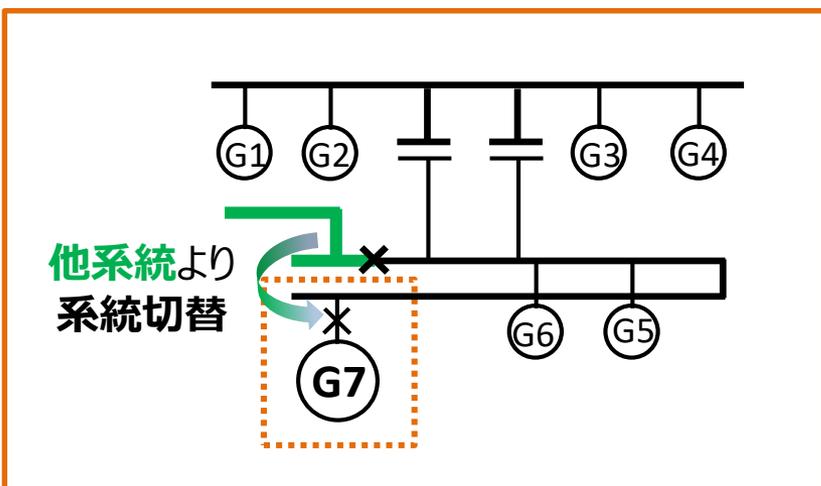
総定格容量算出時に、**本来7機計上**するところ、**誤って6機分**で算出。
計上が漏れた**1機**は、作業停止中で、通常は他系統に連系している発電機。

① 事故当日、誤って**他系統の「0」**設定とした。

② **定格容量が誤算出。**

- 事例1の再発防止として、算出ツール運用方法の**カイゼン**を実施。
→ 系統変更の**都度**、**最新状況を反映**するように徹底。

① **系統変更の都度、設定。**
当該系統接続→**「1」**設定。

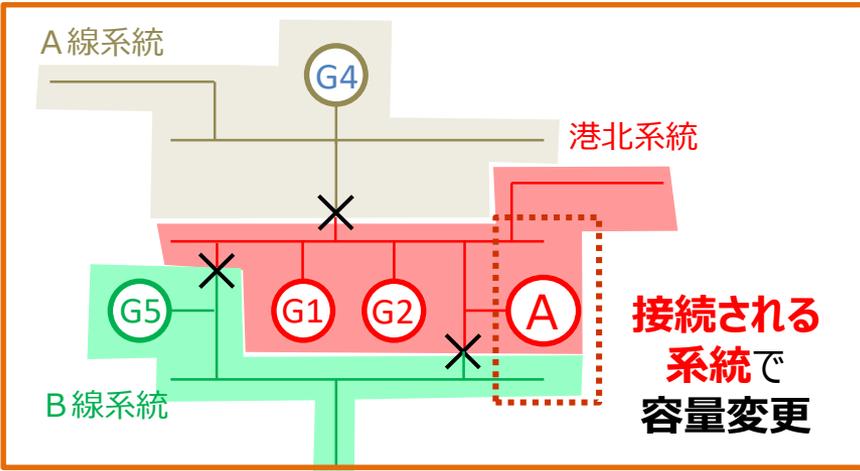
港北系統連系のA発電所の定格容量算出するところ、算出ツールの基データの設定値誤りで、G4とG5発電所の定格容量を加えた値で算出。

①算出ツール基データの設定値に誤り。

③系統設定時、誤った値を表示。

■ 事例2の再発防止として、算出ツールの基データに設定されていた定格容量値が間違っていたため、設定してある全ての基データの値を確認。
 → 港北線以外の系統も含めて、基データに設定してある発電制約が発生する系統の全ての値を確認して、修正実施。

①算出ツール基データの設定値を全てチェック。
