平成 30 年北海道胆振東部地震に伴う  
大規模停電に関する検証委員会

中間報告

2018 年 10 月 25 日

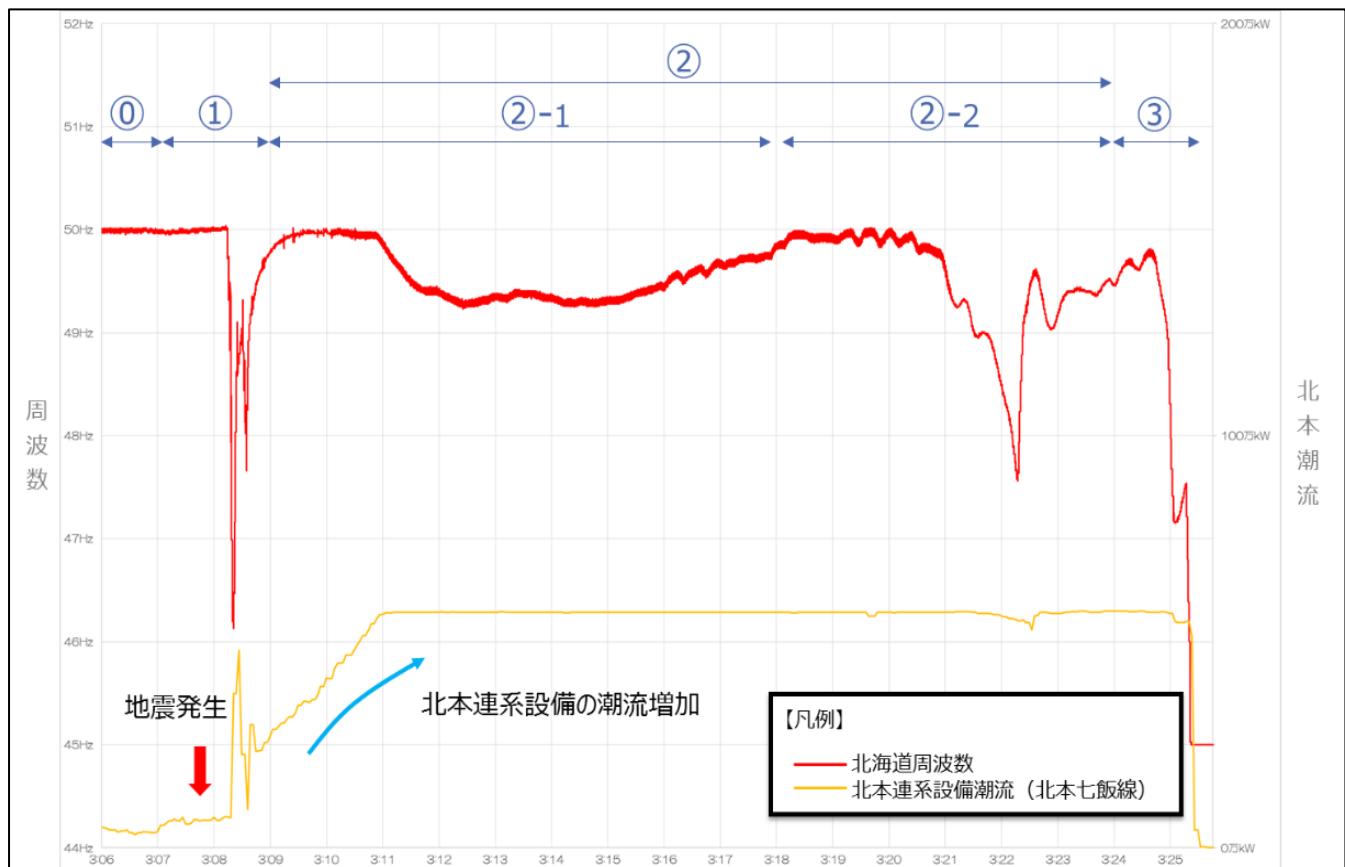
図表2-1 ブラックアウトに至るまでの周波数と北本連系設備の潮流

このため、地震発生からブラックアウトに至るまでの事象について、主として系統全体の需給バランスを読み解くことのできる周波数を基に、系統内で起きた事象について時系列に整理するとともに、発電機ごとの出力の増減、周波数低下リレー(UFR)の動作等の事象を説明・補完するデータを確認することで、広域機関において客観的な事実をもとに整理した（図表2-1参照）。

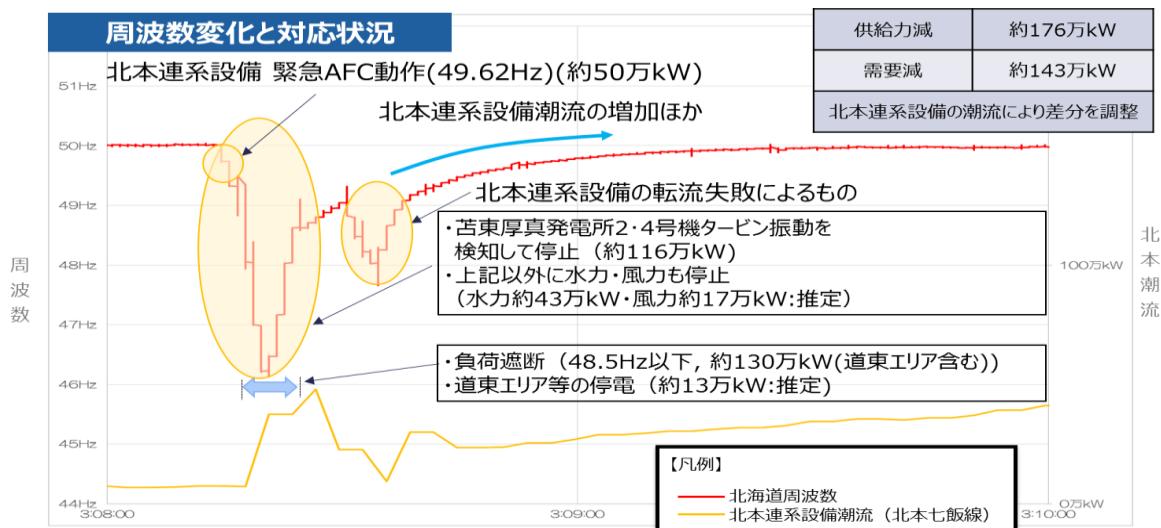
図表2－5 周波数変化と対応状況（9月6日3時8分から3時9分まで）

- 苫東厚真2・4号機がタービン振動を検知し停止したことにより周波数が低下した。これにより、北本連系設備からの緊急融通（49.62Hzで動作）や負荷遮断を行う周波数低下リレー（UFR）<sup>1</sup>（需要：▲130万kW）が動作した他、風力が停止した（発電：▲17万kW）。
- また、狩勝幹線他2線路が地震による地絡事故で停止し、道東エリア等が停電（負荷：▲約13万kW）し、水力が停止（発電：▲37万kW）した。なお、その他送電線事故等を含め、北海道全体で43万kWの水力が停止している。上記事象の結果、周波数低下は46.13Hzで止まり回復方向に切り替わり、北本連系設備のAFC機能により50Hzで一時的にバランスした。

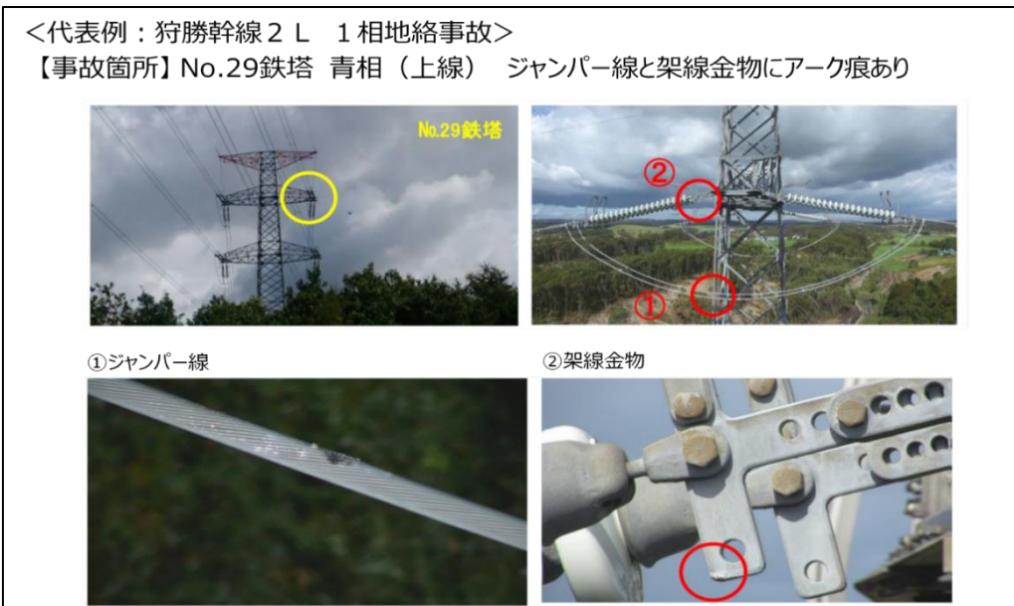
図表2-9 道東エリアの送電線事故の状況

送電線の事故様相としては、巡視の結果、図表2-9のとおり全ての回線においてアーク痕が確認されており、その原因はジャンパー線と架線金物の接近による地絡事故であった。

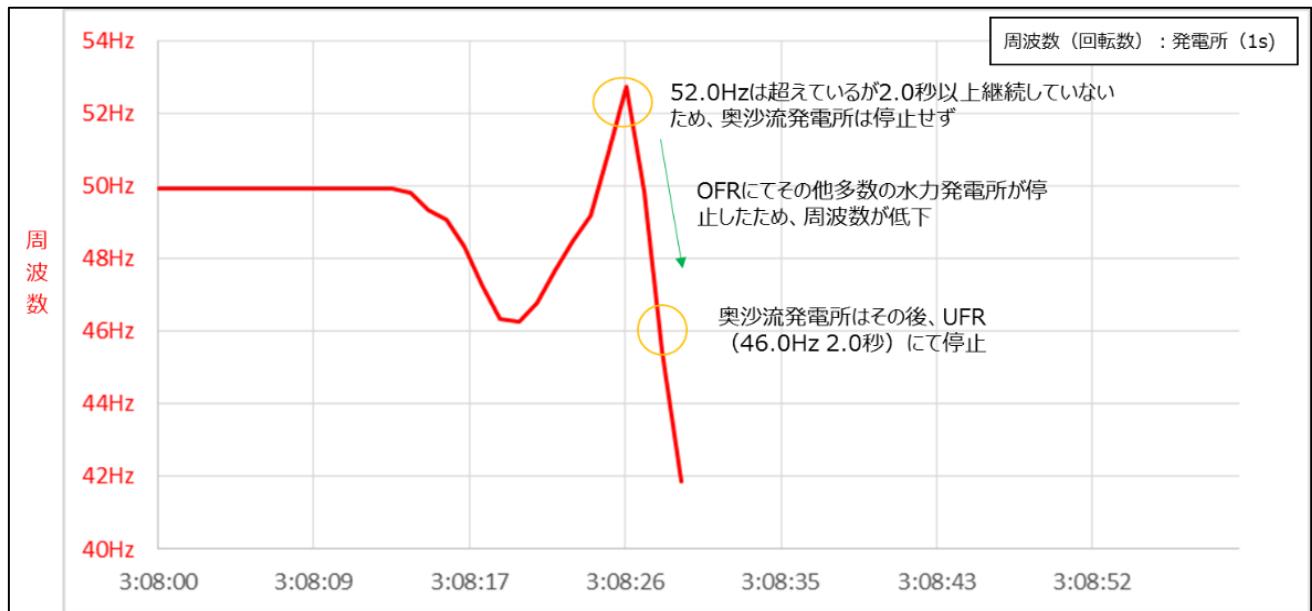
図表2－12 道東エリアの周波数の状況

なお、単独連系となった道東エリアの周波数上昇の状態としては、OFRが動作していない水力発電所（奥沙流発電所）における周波数（発電機の回転数を周波数換算した値）により、52.0Hzは超えていると考えられる。

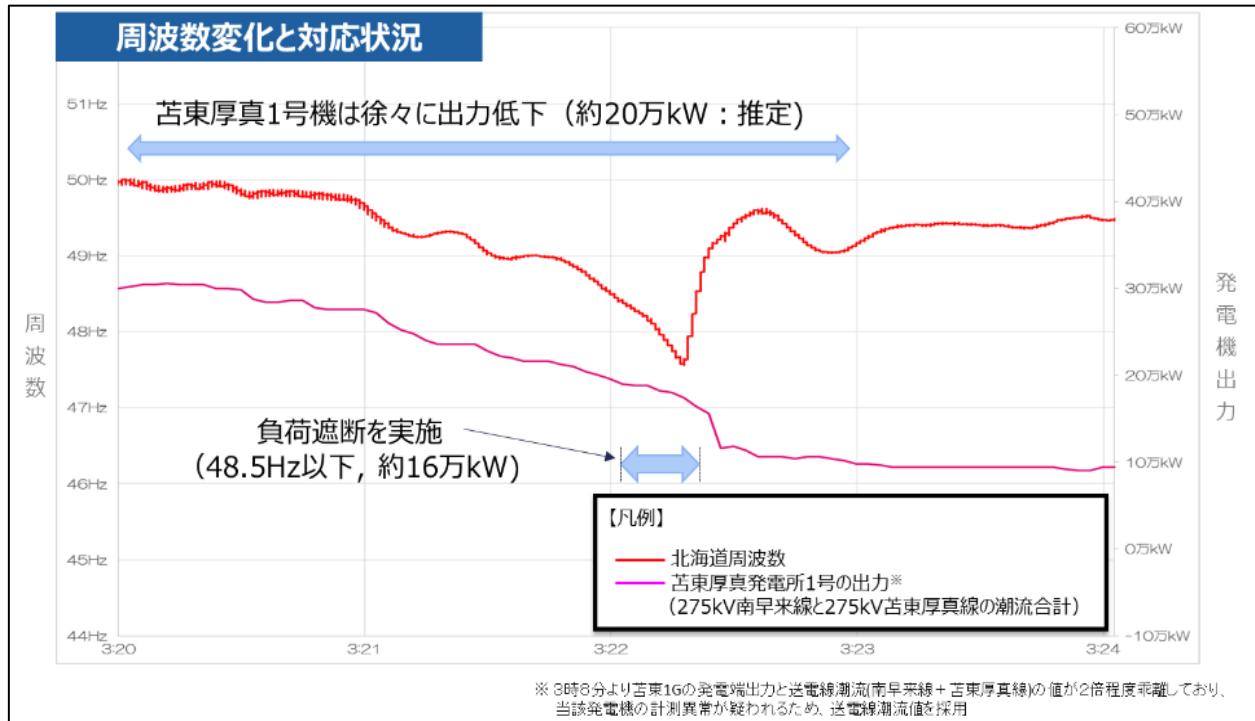
図表2-15 周波数変化と対応状況（9月6日3時20分から3時24分まで）

- 苫東厚真1号機の出力が安定せず、徐々に出力低下（発電： $\Delta 20$ 万kW推定）したため、周波数が低下した。
- 1回目の周波数低下では継続時間が短かったため、不動作だったUFRが残つており、それが2回目の周波数低下では動作域となつたため動作し、負荷遮断（需要： $\Delta 16$ 万kW）を行った。これにより、周波数は回復傾向となつたが、安定を維持できなかつた。

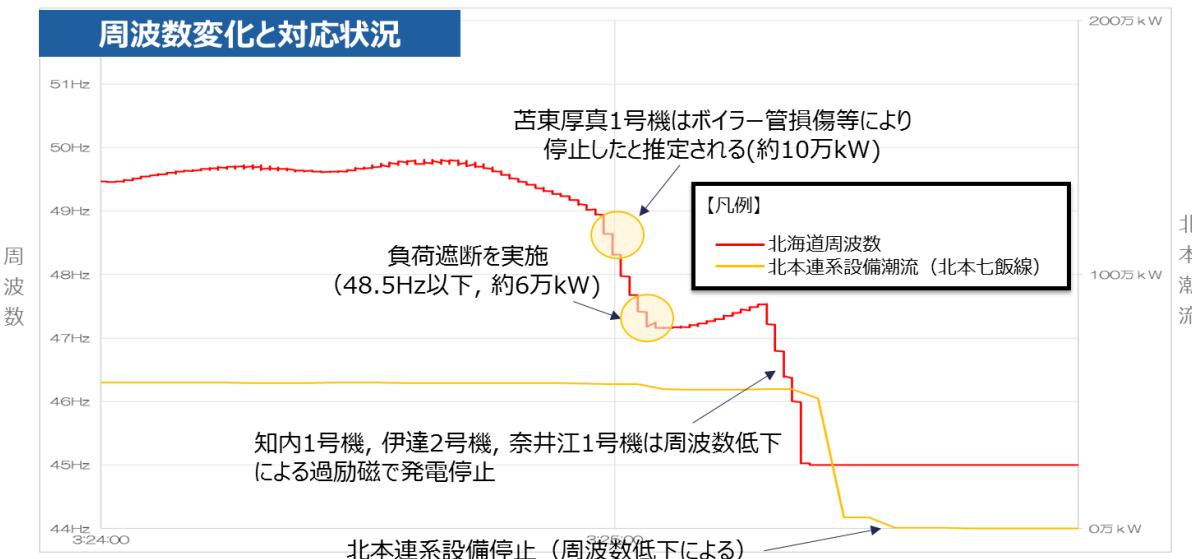
図表2-18 周波数変化と対応状況(9月6日3時24分から3時25分まで)

- 苫東厚真1号機が停止したため、再び周波数が低下した。
- 1回目のUFR動作による負荷遮断後に誤って再送電された負荷があり、この周波数低下で再度、負荷遮断(需要:▲6万kW)が行われたが、周波数の回復を見込める量ではなかった。
- 周波数低下により、他の火力及び水力等が設備保護のため停止するとともに、北本連系設備が運転不能となった。
- 上記事象により供給力が喪失し最終的にブラックアウトに至った。

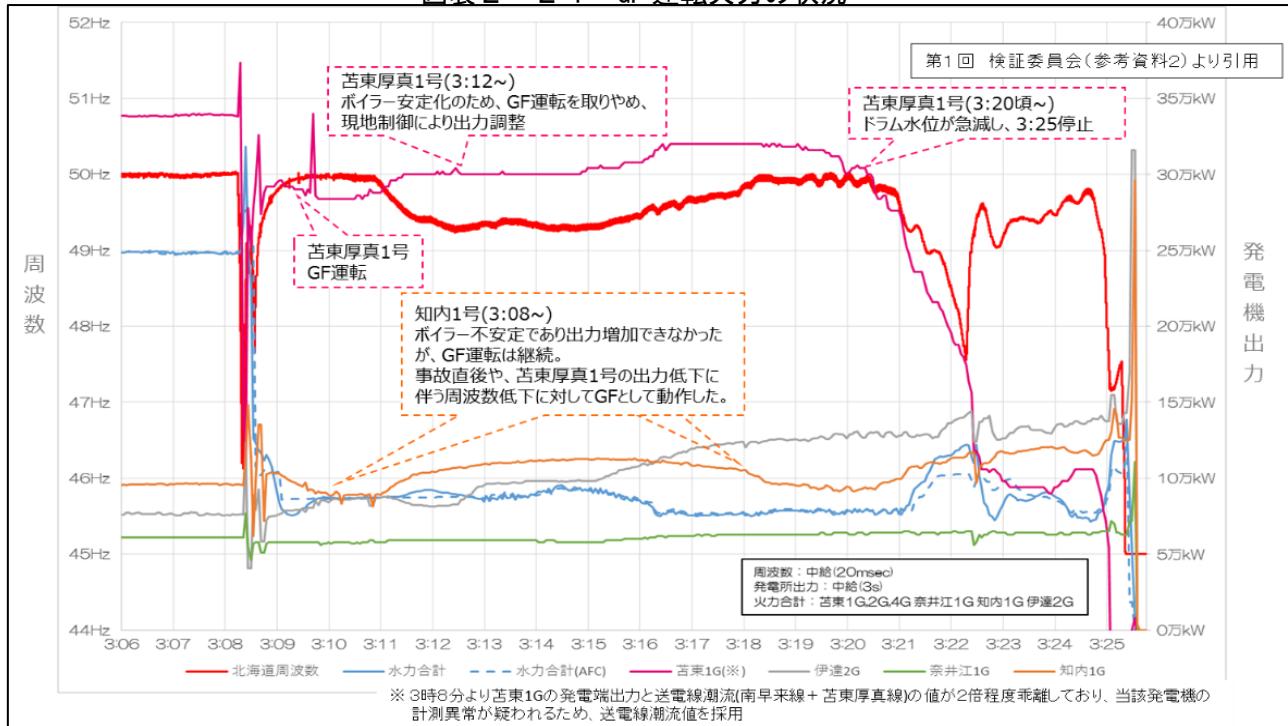
図表 2-2-4 GF 運転火力の状況

- 苫東厚真 1 号機は出力が急変してボイラーが不安定であったことから、9月 6 日 3 時 12 分から GF 運転を取り止めた。
- 知内 1 号機はボイラー不安定であり出力増加はできなかったが、出力維持で GF 運転を継続した。

その結果、知内 1 号機は概ね周波数の変化に応じて動作(GF として動作)したと考えられる。

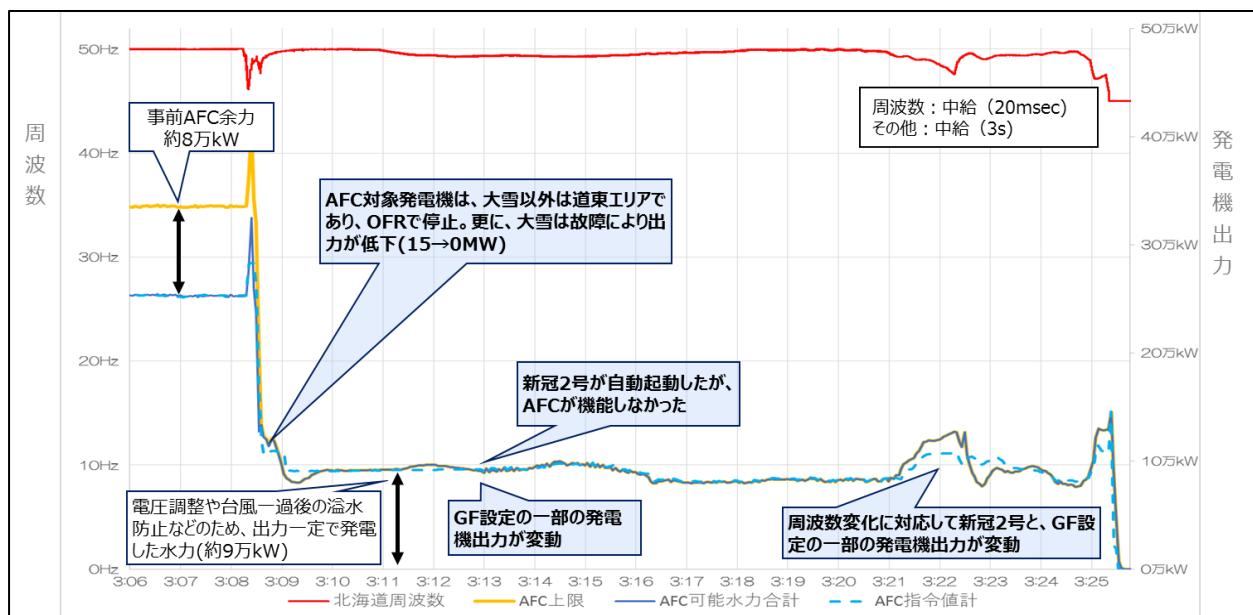
図表2－26 水力発電機の状況

- 事前に確保していた AFC 量(8万kW)は、地震後には「ゼロ」になつた。
- 周波数低下に伴い、バランス停止中を含む稼働可能な水力に対して、中央給電指令所から各系統制御所に自動的に「49.5Hz 以下で増発、49.0Hz 以下で起動」の自主操作指令が出ていたが、周波数が回復すると、自動的に指令が解除された。
- 新冠2号は自動起動したが、道東エリアの停電の影響で必要な情報が欠落したため、AFC が機能しなかつた。

以上のように、周波数維持の状況としては、地震直後、一旦 50Hz まで回復した周波数は3時11分頃から需要の増加等により低下を開始したところであり、これに対し、並列中の火力の増出力を行ったが周波数の安定を保つことは出来なかつた。これは火力の出力変化速度は水力より遅く、前述の水力の停止により、水力に依存していた周波数の自動調整機能(AFC)が全て失われたことによるものと考えられる。

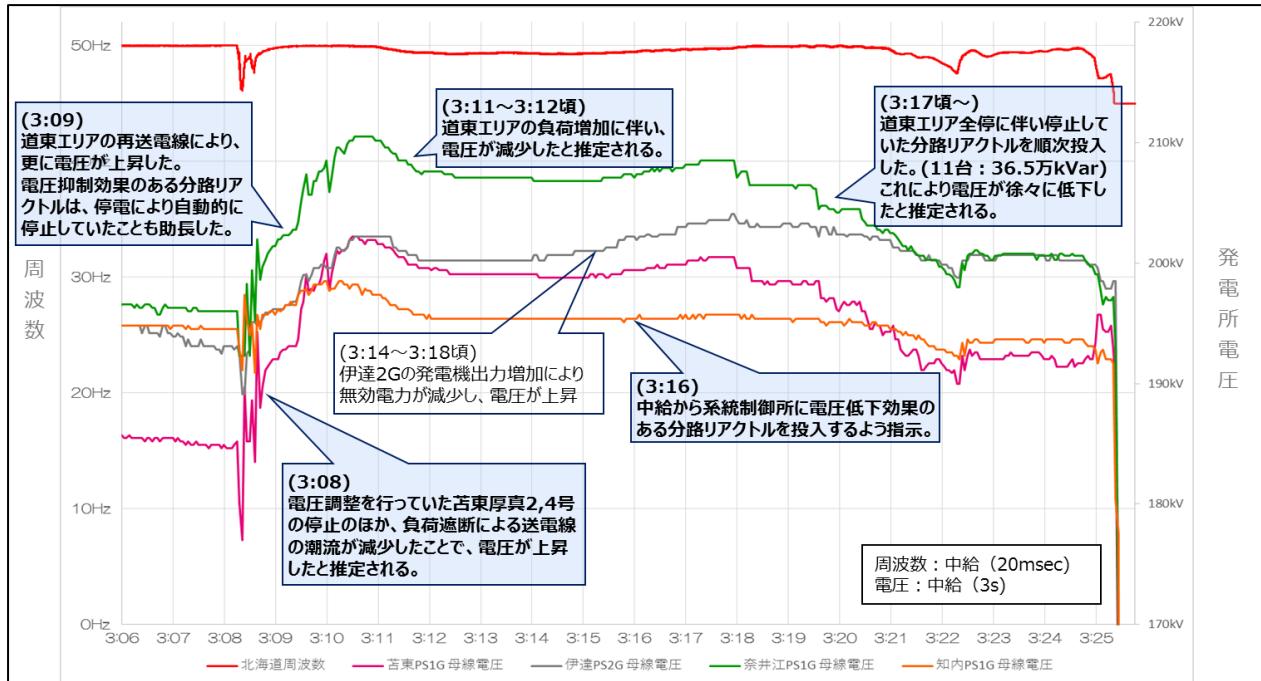
図表2-27 発電所電圧の状況

- 電圧調整を行っていた苫東厚真の発電機の停止のほか、負荷遮断や道東エリアの再送電（道東エリアの停電に伴い電圧抑制効果のある分路リクトルが自動停止していた）等により電圧が上昇した。
- 系統制御所からの分路リクトル再投入等により、電圧が徐々に低下したと推定される（系統制御所は、周波数が一旦回復したため、電圧調整に注力していたと推定される。）。
- 系統電圧上昇により負荷が増加することから、さらなる周波数低下要因となるので、系統電圧を分路リクトル投入等によって抑制したことは、設備の過電圧抑制とともに、周波数維持の観点からも適切な処置であったと評価できる。

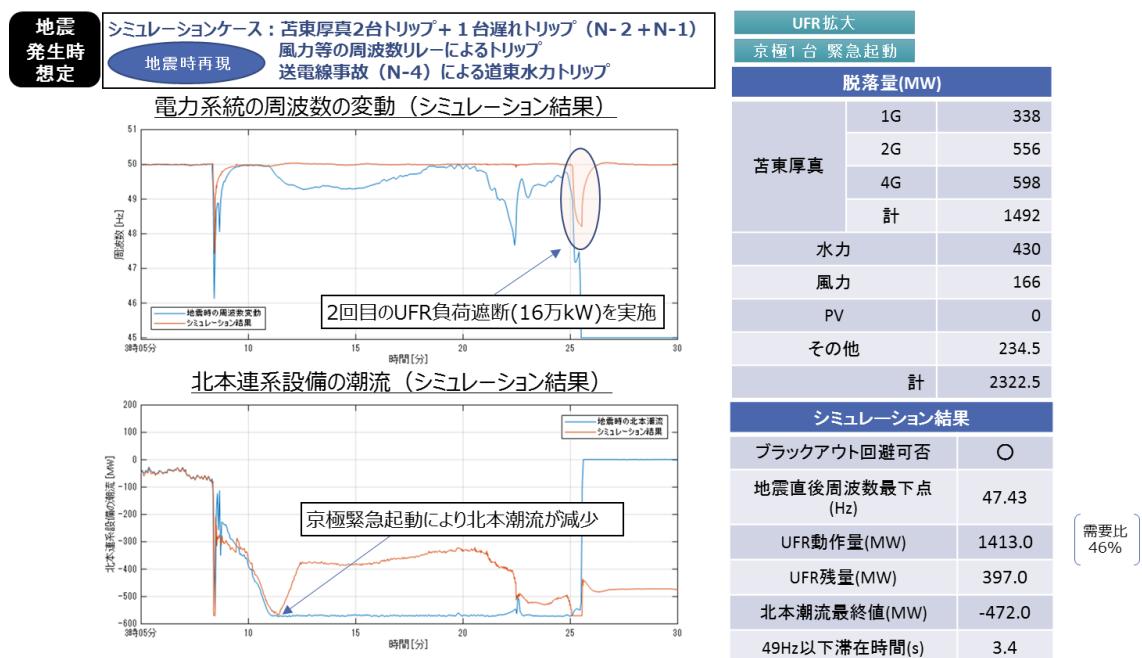
図表4-8 京極発電所1台のみ稼働を想定したシミュレーション結果

また、京極発電所1台がトラブルにより稼働できないケースについても、UFRを35万kW追加してシミュレーションを実施した結果、緊急起動による北本連系設備のAFC余力が減少するため、苦東厚真1号機トリップ時には2回目の負荷遮断が実施され、ブラックアウトを回避できることがわかる。（図表4-8参照）

しかし、UFRによる負荷遮断は2回動作し、かつ北本潮流（受電量）の最終値は47万kWで上限に近く、AFC余力が少ないため一定の対策は講ずるべきと考える。このため、京極1台が停止した場合には苦東厚真1号機の出力を20万kW程度（京極1台分）抑制する等の対策を講じる必要がある。ただし、高需要期は安定供給の観点から出力抑制ではなく、10分程度で20万kWの出力増加できるように火力機等を運用することで追加対策とすることができるものとする。
