# 地震発生からブラックアウトに至るまでの事象 について

2018年9月21日

- 本日の検証では、平成30 年北海道胆振東部地震により発生した北海道電力管内のブラックアウトについて、地震発生からブラックアウトに至るまでの系統の状況と中給（中央給電指令所）指令等による運用、系統の中で自動で動作する装置等の動作状況、これらによって生じる状況変化の因果関係について考察することで、起きた事象を一つずつ明らかにしていく。
- このため、地震発生からブラックアウトに至るまでの事象について、主として系統全体の需給バランスを読み解くことのできる周波数を基に、起きた事象について時系列に整理するとともに、発電機ごとの出力の増減、UFRの動作など起きた事象を説明・補完するデータを確認することで、広域機関において客観的に事象を整理した。
- ただし、これら事象について全てエビデンスが存在するものではないことから、以下の①～③の整理で事実認定をしていく。
  - ①記録や因果関係が明らかでありほぼ間違いのない事実として認められること
  - ②データから考えて推測などを含むが可能性の高い事実として認められること
  - ③データがない、因果関係を十分説明ができない又は聞き取りを根拠しているなど、現時点で明らかではないが可能性のある又は可能性を否定できないこと

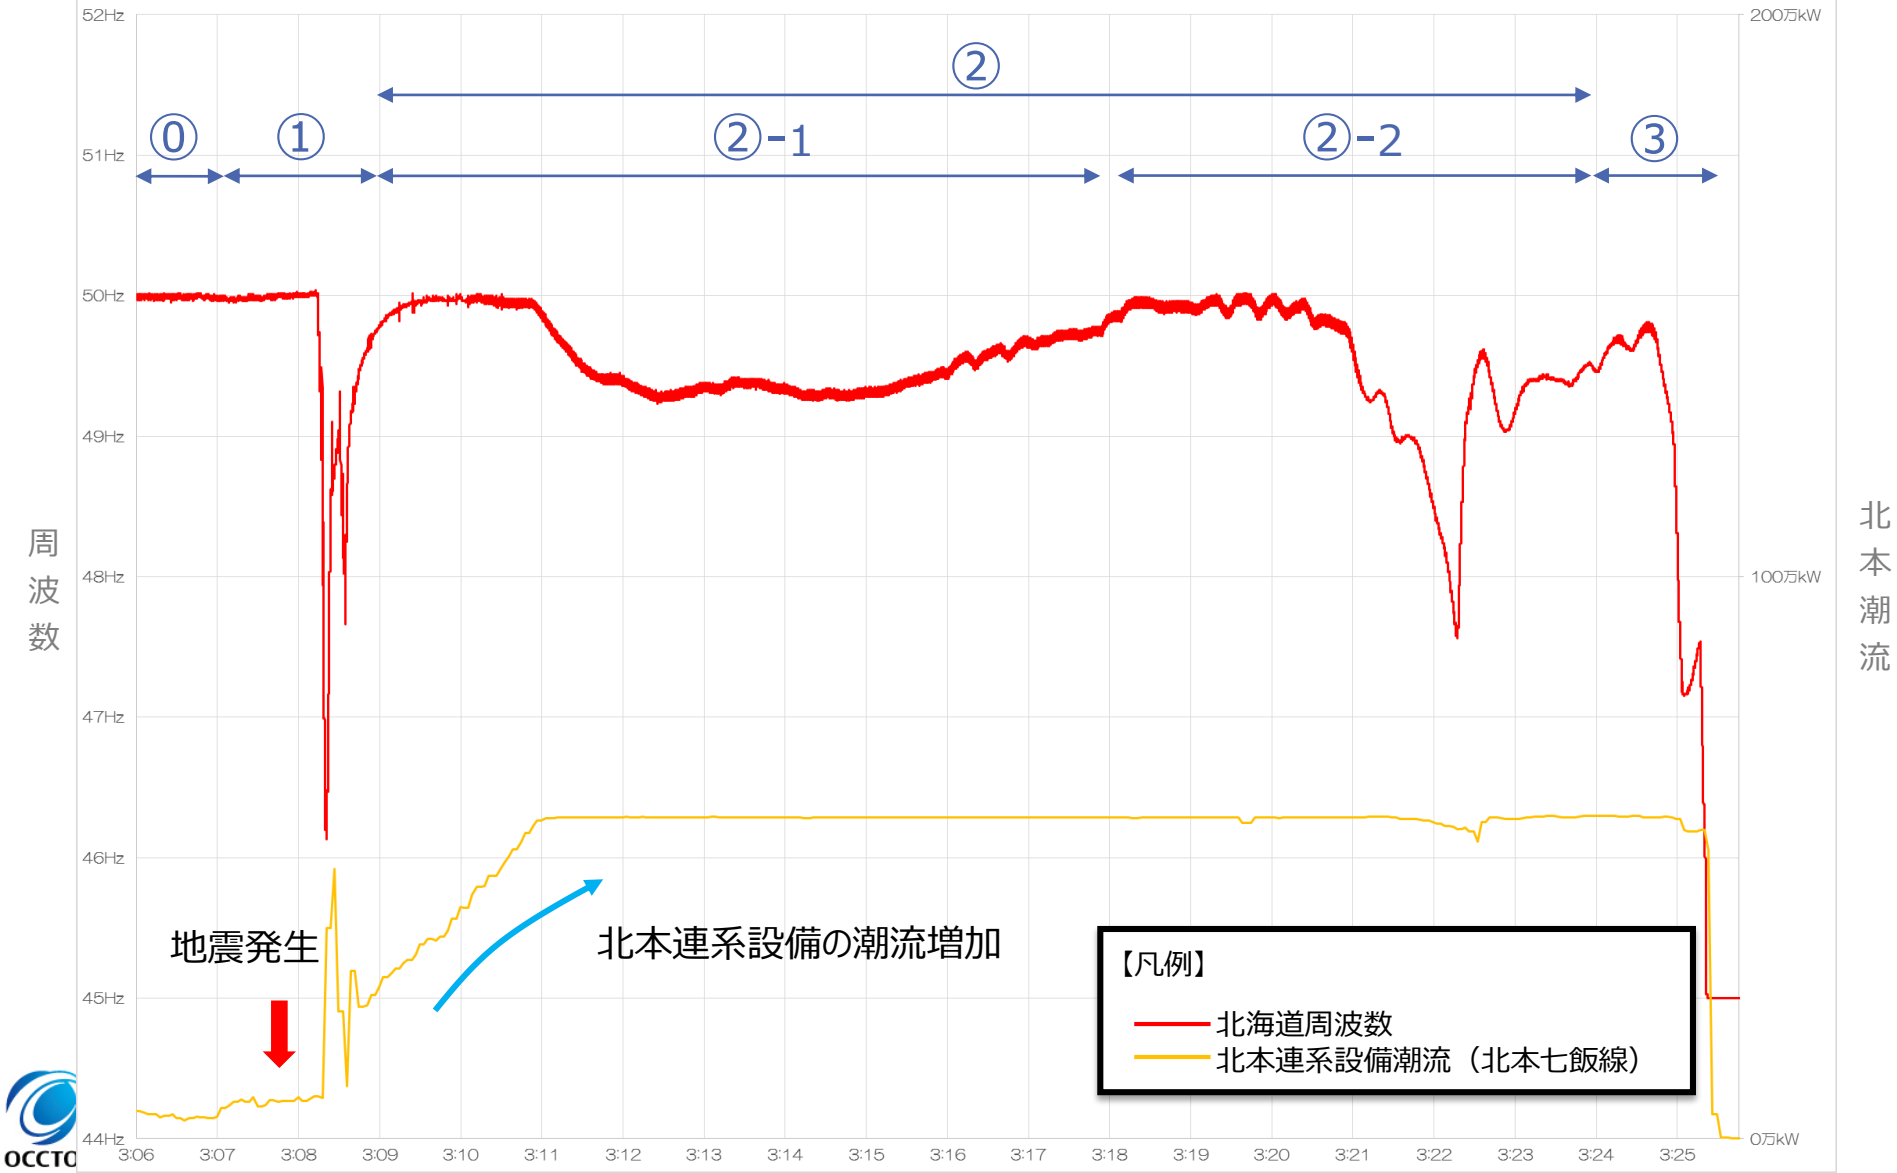
- ブラックアウトに至るまでの周波数と北本連系設備の潮流は下図のとおり。
- 周波数が大きく変動した①～③内の事象について個別に確認する。

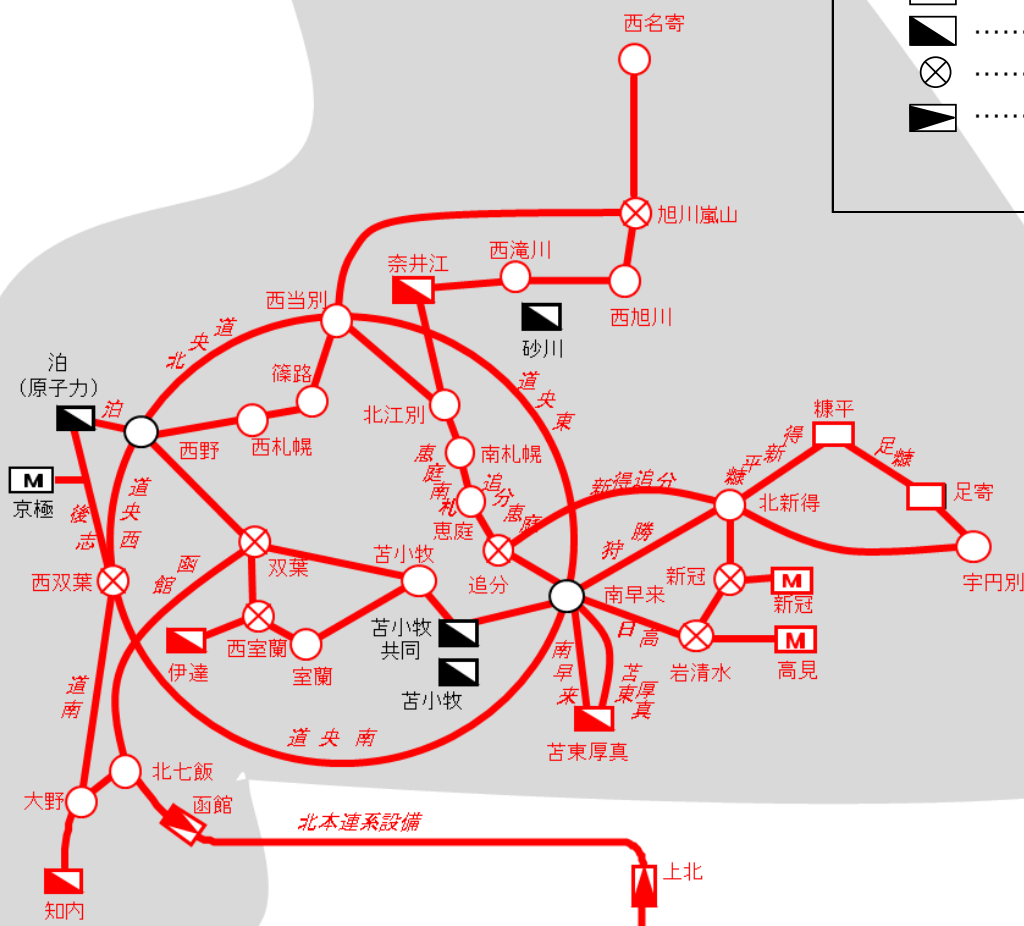
## ■ 地震発生直前①

北海道エリアの総需要3,087MW(発電端)

- 発電機の運転状況は右表のとおり。
- 火力発電所の一部は、深夜需要に合わせて停止しており、短時間での起動が出来ないことから翌日の需要カーブに合わせて
  - ・ 砂川3・4号機、奈井江2号機を順次起動
  - ・ 伊達1号機や音別1・2号機は停止を継続する計画であった。
- 火力発電所の出力は、メリットオーダー順に発電しており、苫東厚真を高出力、その他の火力は最低出力としていた。

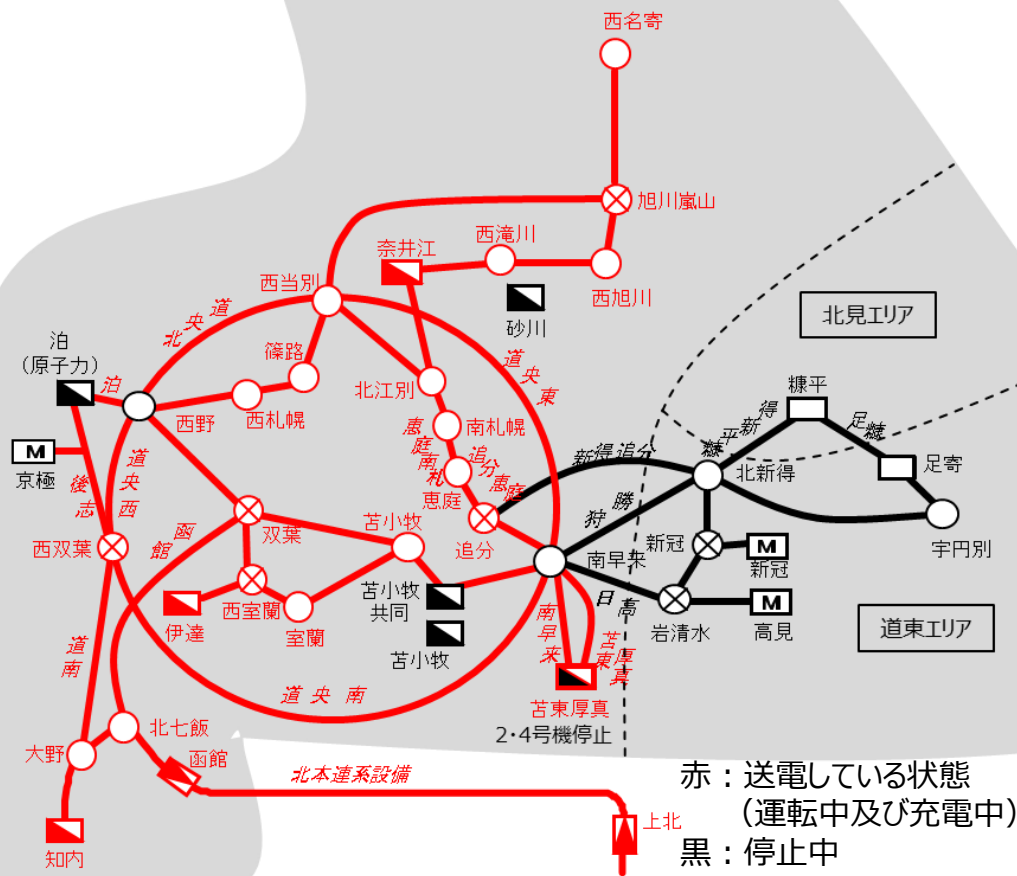
03:09時点

※2：この時点における正確な需要がわからないため算出できない

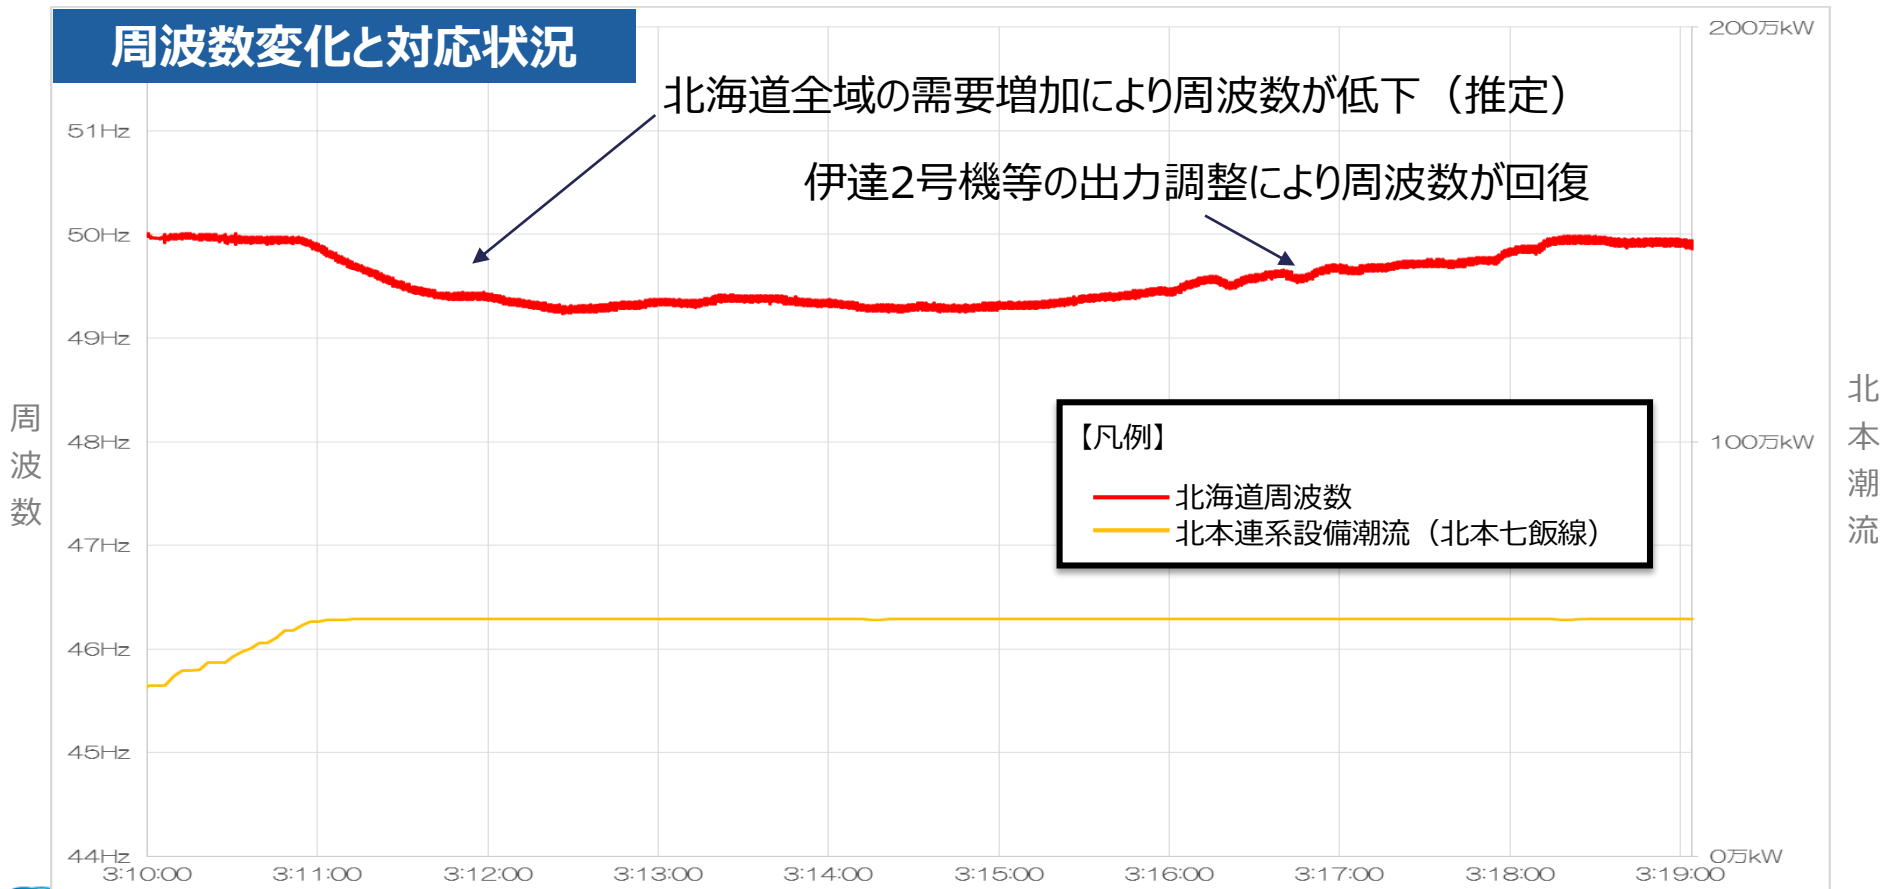
## ■ 地震発生直後② （送配電線再送電～負荷遮断2回目）

- 周波数の回復後、需要増加（情報収集のための照明・テレビ等によるものと推定される）により周波数が徐々に低下した。※
- 中央給電指令所から火力機等へ出力増加を指令・制御（自動的に動作）し、周波数が回復傾向となった。

9.狩勝幹線、新得追分線、日高幹線ほかの事故復旧（自動）により道東エリアが復電した

事故後に再閉路（再度送電線をつなぐ）に成功しており、これは自動で行われていることを中給の状変記録から確認。これにより、送電線の潮流から約13万kWの需要（道東と北見エリアの水力が停止していることから純粋な需要と推定）が系統に戻っている。なお、需要についてはどの程度回復したのか推計の域を出ないものである。

10.需要増加により徐々に周波数が低下した

電力の需要は計測していないため、周波数が安定していれば発電所の出力を需要とみなしている。このため周波数低下が生じた場合は、需要が増加したと考えるのは妥当である。需要について推定した結果、需要が北本の出力増以降もさらに増加しているように見える。特に地震直後は部屋の明かりの点灯、テレビによる情報収集のため電力需要が増加したと考えられるのではないかと推定される。

11.中央給電指令所の指令により火力の出力が増加した ※スライド22参照

中給指令の記録を確認したところ、伊達2号機については中給から出力増加を指令。奈井江1号機については中給から現地に指令。知内1号機についても中給の制御から外れていたため確認したところボイラー不安定のため、出力が増加できないことを確認していた。上げ調整ができる電源に対して、全て出力増加の指令を出している。

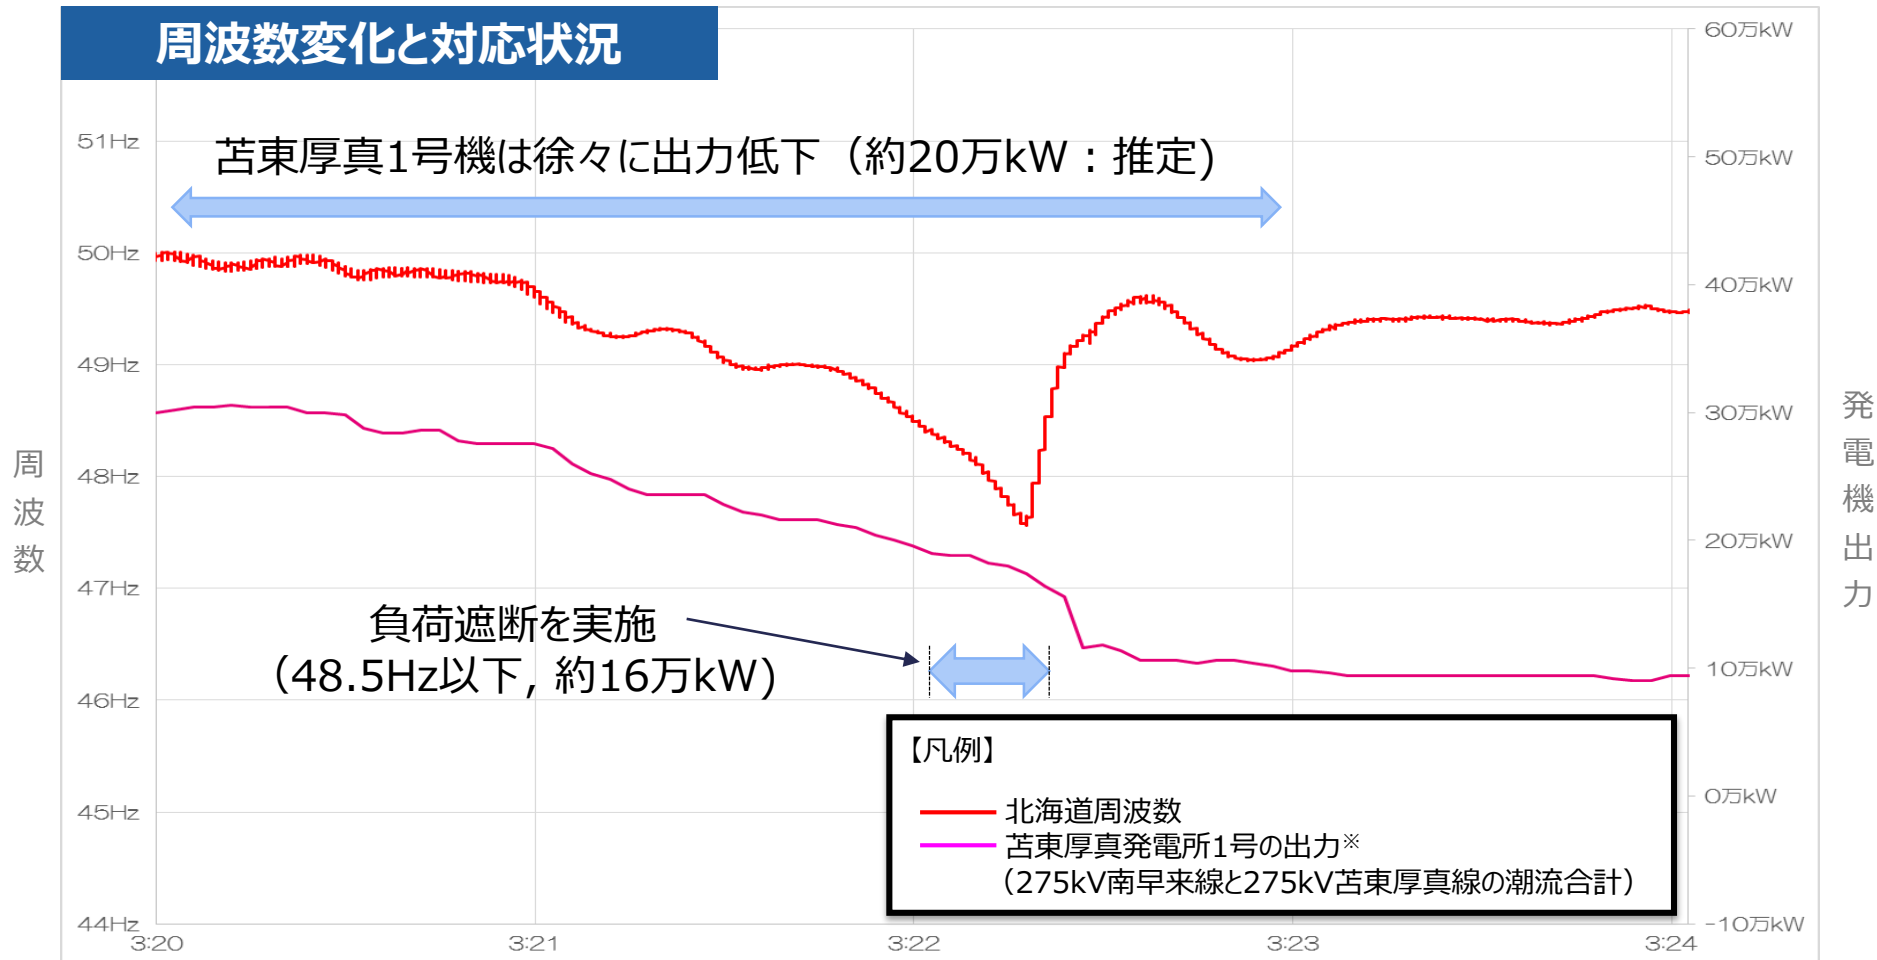
- 苫東厚真1号機の出力が安定せず、徐々に出力低下したため、周波数が低下した。
- 追加の負荷遮断(自動的に動作)により、周波数は回復傾向となるが、安定を維持できていない。

※ 3時8分より苫東1Gの発電端出力と送電線潮流(南早来線＋苫東厚真線)の値が2倍程度乖離しており、当該発電機の計測異常が疑われるため、送電線潮流値を採用

**12. 苫東厚真1号機の出力が低下した(発電：▲20万kW推定 3:20～3:23)**

苫東厚真1号機の出力低下については中給のテレメータで確認。北海道電力の発表にあった1号機のボイラー管損傷については、出力低下にどのような影響を与えたか、その他出力低下の原因となる故障がなかったかなどについては、引き続き確認が必要。

**13. 周波数の低下により負荷遮断を行った(需要：▲16万kW)**

2回目の周波数低下リレーによる負荷遮断についてもリレーの整定値に従い動作していることを確認した。遮断量は16万kWとなり、49.5Hz程度まで上昇したことを確認。

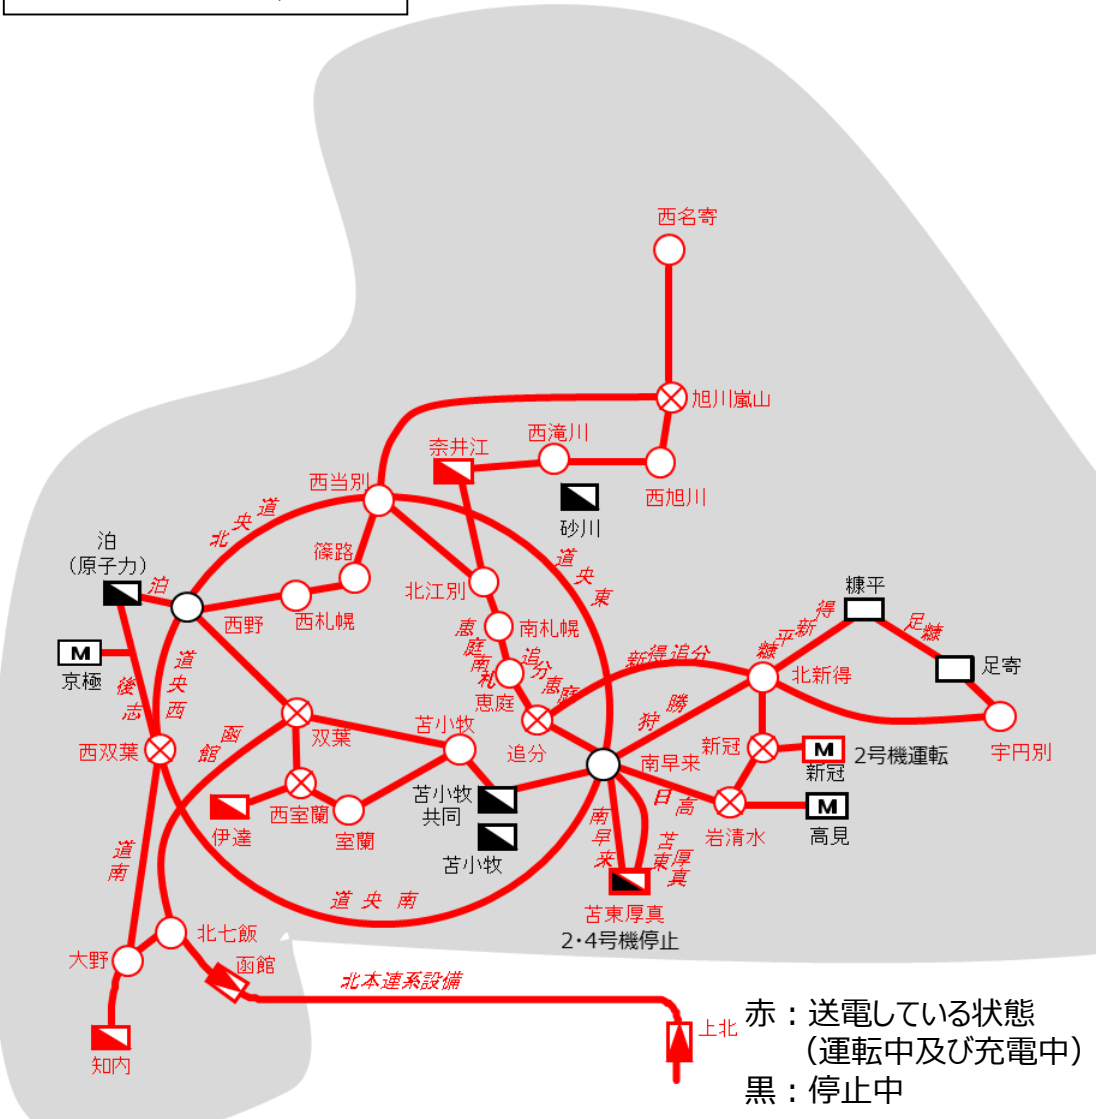
03:23時点

地震発生直後②-2（苫東厚真1号機出力低下～負荷遮断2回目）19

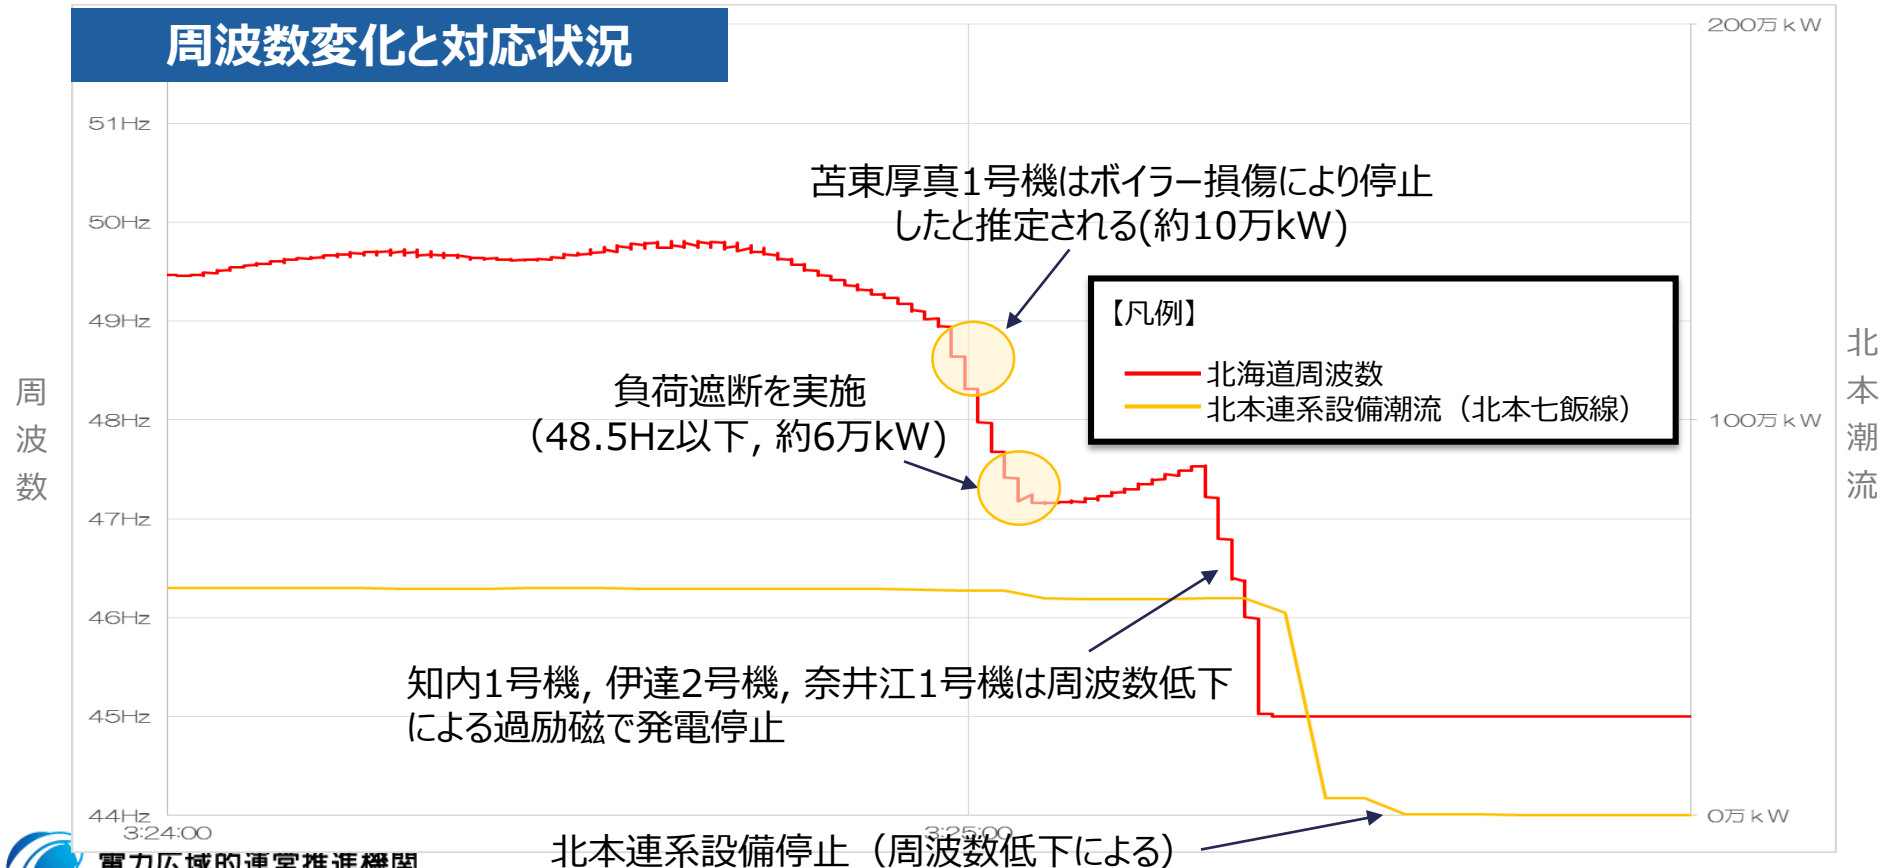
## ■ ブラックアウトまで③

- 苫東厚真1号機が停止したため、再び周波数が低下した。
- 再度追加の負荷遮断（自動的に動作）により全設定量を遮断したが、残量は6万kWであり周波数の回復を見込める量は残っていなかった。
- 周波数低下により、他の火力および水力等が設備保護のため停止するとともに、北本連系設備が運転不能となった。
- 上記事象により供給力が喪失し最終的にブラックアウトに至った。

## 14. 苫東厚真1号機停止(発電：▲10万kW推定 3:24～3:25) したため再び周波数が低下した

苫東厚真 1 号機は状変記録で3:25にトリップしたことを確認。停止の理由についてはドラム(ボイラー内にある水と蒸気を分離する装置)の水位との見解を北海道電力からヒアリングで確認した。

## 15. 周波数の低下により負荷遮断を行った(需要：▲6万kW)

3 回目の周波数低下リレーによる負荷遮断。残っていたリレーが全量動作したことを確認。周波数の回復を見込める量は残っておらず、負荷遮断の限界となった。なお、一度作動した負荷遮断が再送電し、再度負荷遮断していたことを確認。

## 16. 知内1号機、伊達2号機、奈井江1号機が停止した(発電：▲34万kW)

状変の記録では過励磁となっている、ただし、過励磁は周波数の低下により発生しており、火力発電所3基が停止。

## 17. 周波数の低下により水力(主に46Hz以下)等が停止するとともに北本連系設備が運転不能となった

周波数低下リレーで水力について停止となり、エリア内の電源がなくなったことから北本連系設備についても停止したものと考えが、16、17の事象については前後関係の順番がタイムスタンプ通りとは必ずしも言えない。

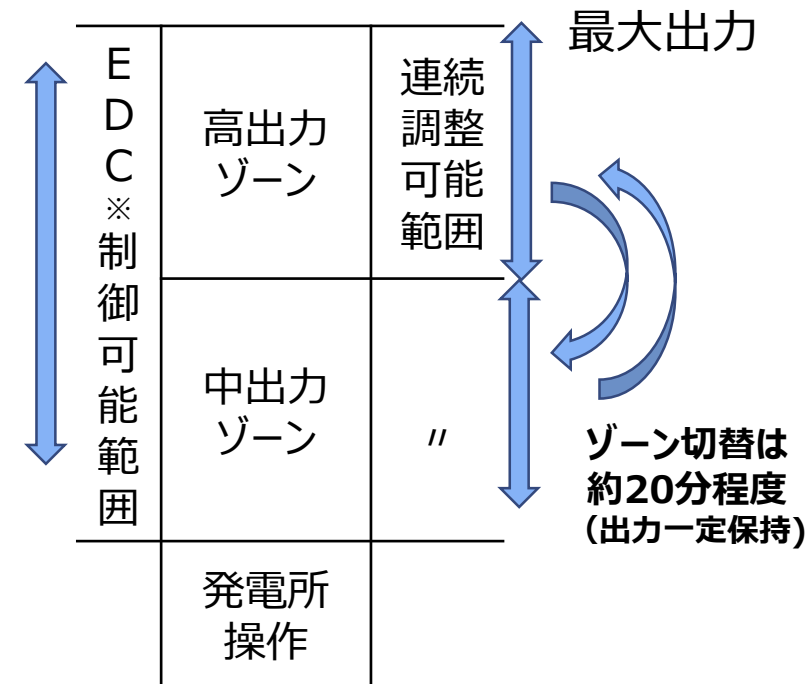
## ＜火力発電所の出力調整可能範囲＞

- 火力発電所の出力を増加させるためには、バーナーやポンプの台数を追加し、蒸気量を増やす必要があるため、急激な供給力の減少には追従できないことに加え、バーナーやポンプの追加処理（ゾーン切替）が必要な場合は、約20分程度出力を一定に保持する必要がある。
