ブラックアウト後から一般負荷送電までの 復旧状況について

2018年10月9日

ブラックアウト後から一般負荷送電に至るまでの復旧状況について

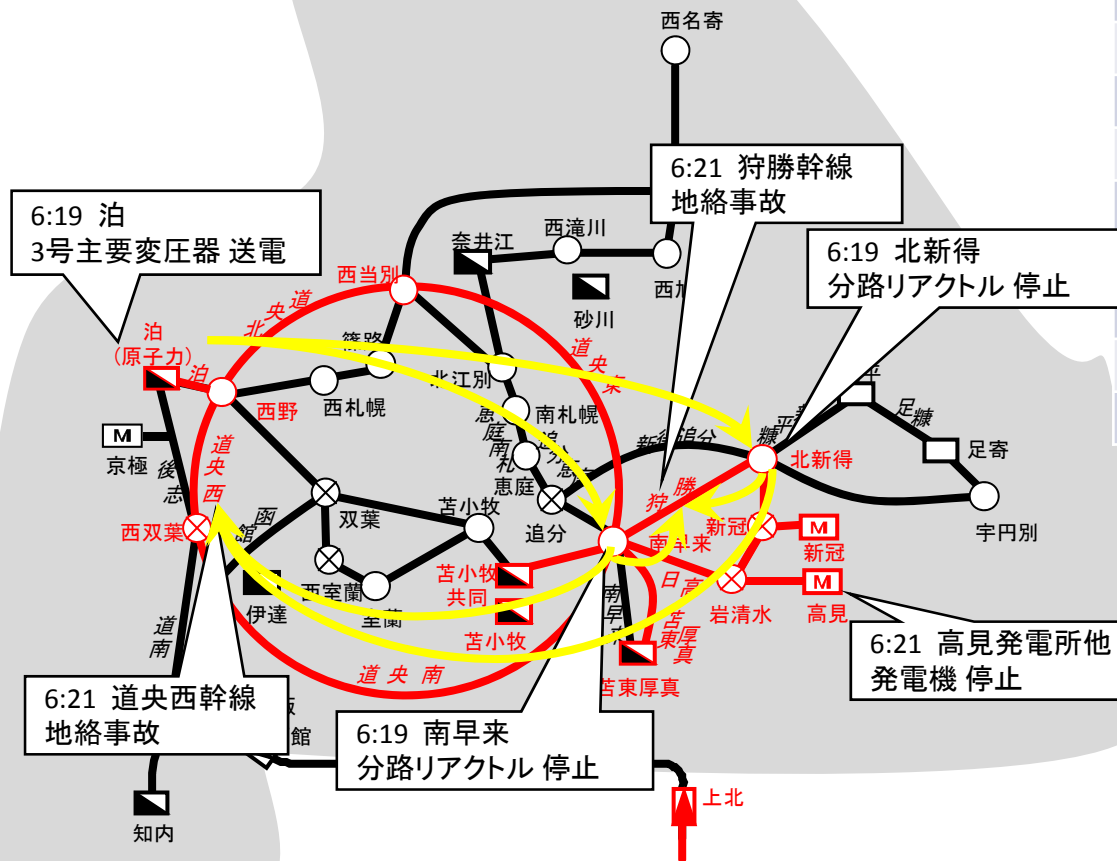
06:19~06:21

- 1回目のブラックスタートでは、高見発電所で発電機の運転（※）を開始(4:00)した後、手順書に則り、火力、原子力発電所の保安用所内電源や発電機を起動するための所内機器への電源確保に向けて復旧を進めていたが、泊発電所で3号主要変圧器に送電した(6:19)後、わずか2分間でブラックスタート発電機が停止した(6:21)。
 - ※ 高見発電所1号機を使用した理由は、スライド13を参照
- その2分間では以下の事象が発生し、ブラックスタート発電機が停止した。
 - 6:19 泊発電所で3号主要変圧器に送電した際に大電流（励磁突入電流）が流れた。
 - 6:19 泊発電所での大電流の影響により、南早来変電所と北新得変電所で分路リアクトルが停止した。
 - 6:21 両変電所での分路リアクトル停止後の電圧上昇により、道央西幹線と狩勝幹線で地絡事故が発生した。
 - 6:21 地絡事故の影響により、高見発電所他で異常な電流を検知して発電機が停止した。

時刻	事象
4:00	高見発電所 1号機 並列
	⋮
	⋮
6:19	泊発電所3号主要変圧器に送電
6:19	南早来変電所 分路リアクトル 停止
6:19	北新得変電所 分路リアクトル 停止 (分路リアクトル 停止に伴い、電圧上昇)
6:21	道央西幹線 地絡事故
6:21	狩勝幹線 地絡事故
6:21	高見発電所他 発電機 停止

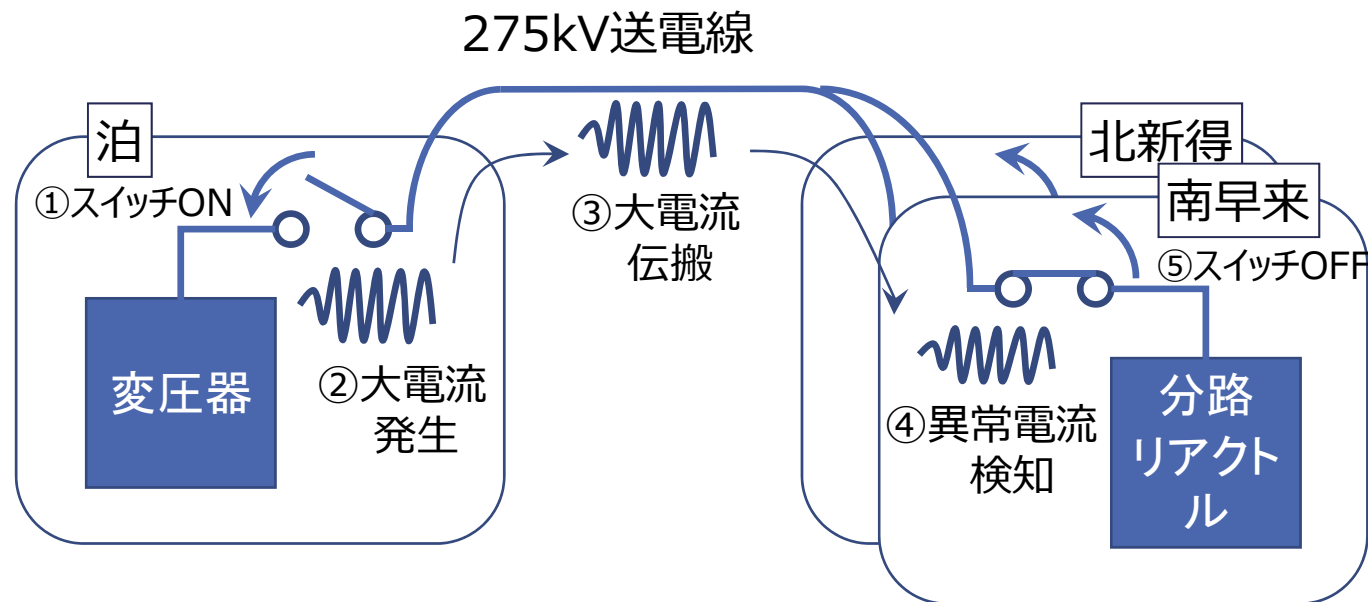
○変圧器に送電した際の大電流による分路リアクトルの停止(イメージ)

泊発電所で3号主要変圧器に送電した際に発生した大電流が、275kV送電線を介して南早来変電所他に流れ、変電所の分路リアクトルで異常電流を検知して、停止した。

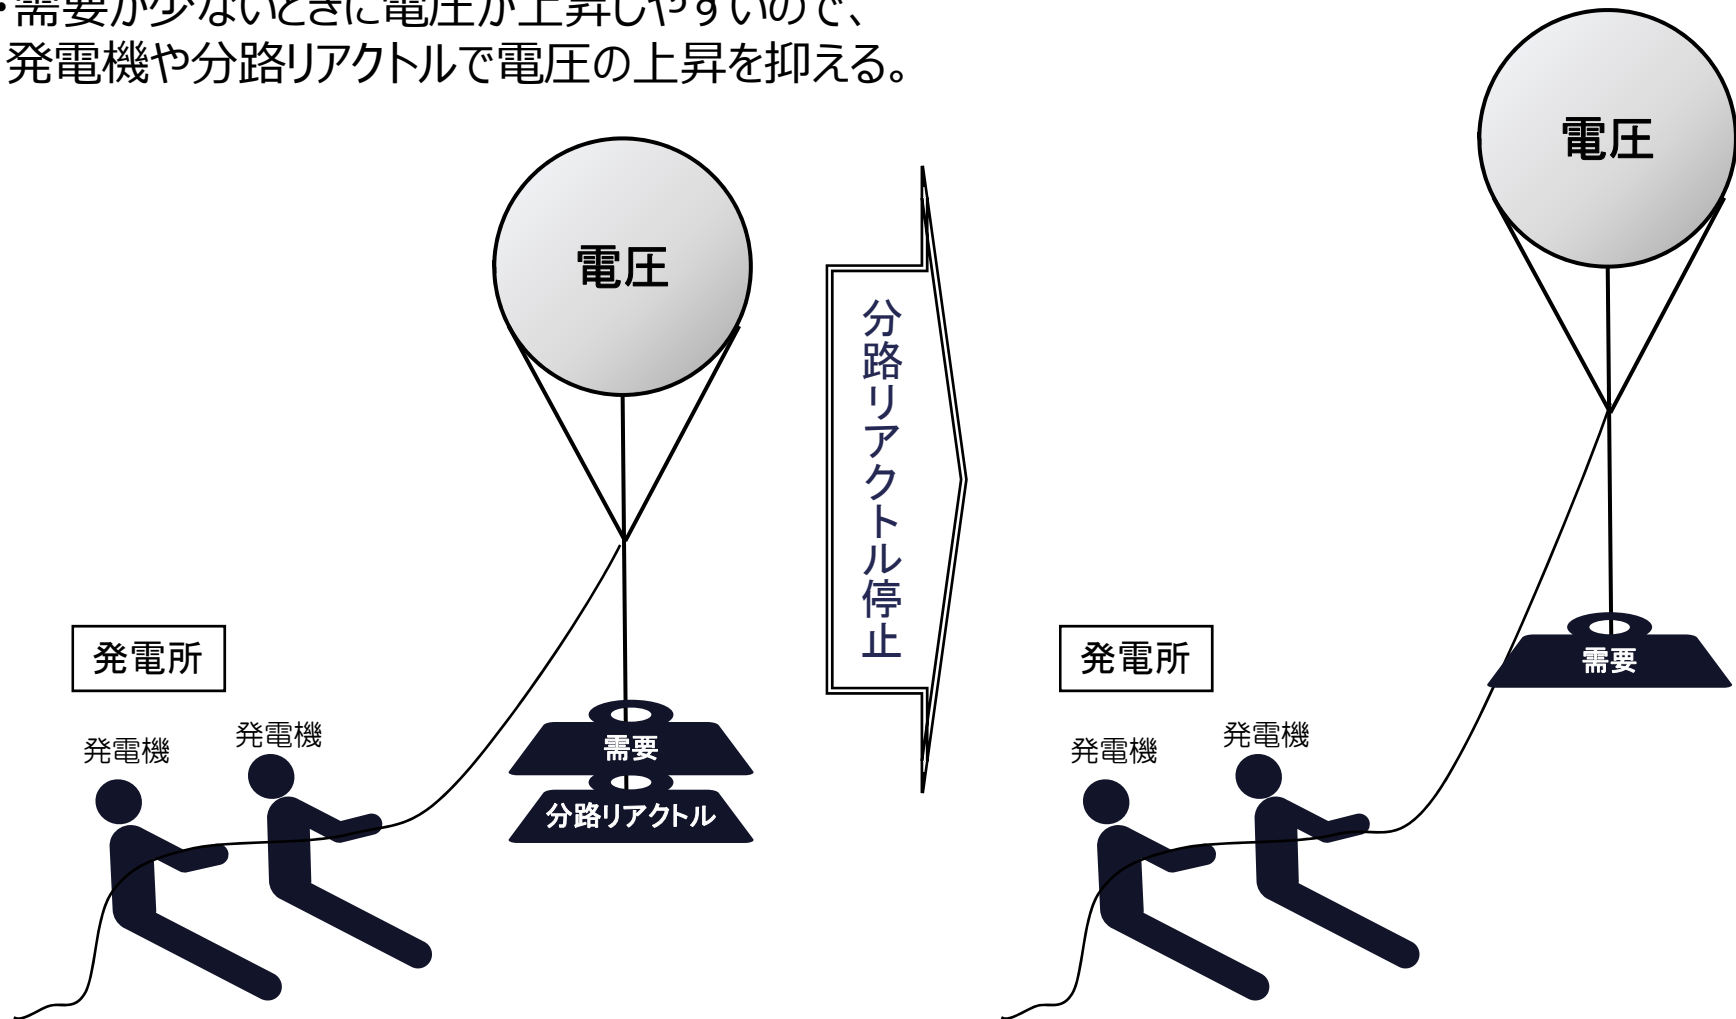
○南早来変電所他の分路リアクトルの停止による電圧上昇(イメージ)

- 需要が少ないときに電圧が上昇しやすいので、発電機や分路リアクトルで電圧の上昇を抑える。

- 発電機だけでは 電圧の上昇を抑え切れない。

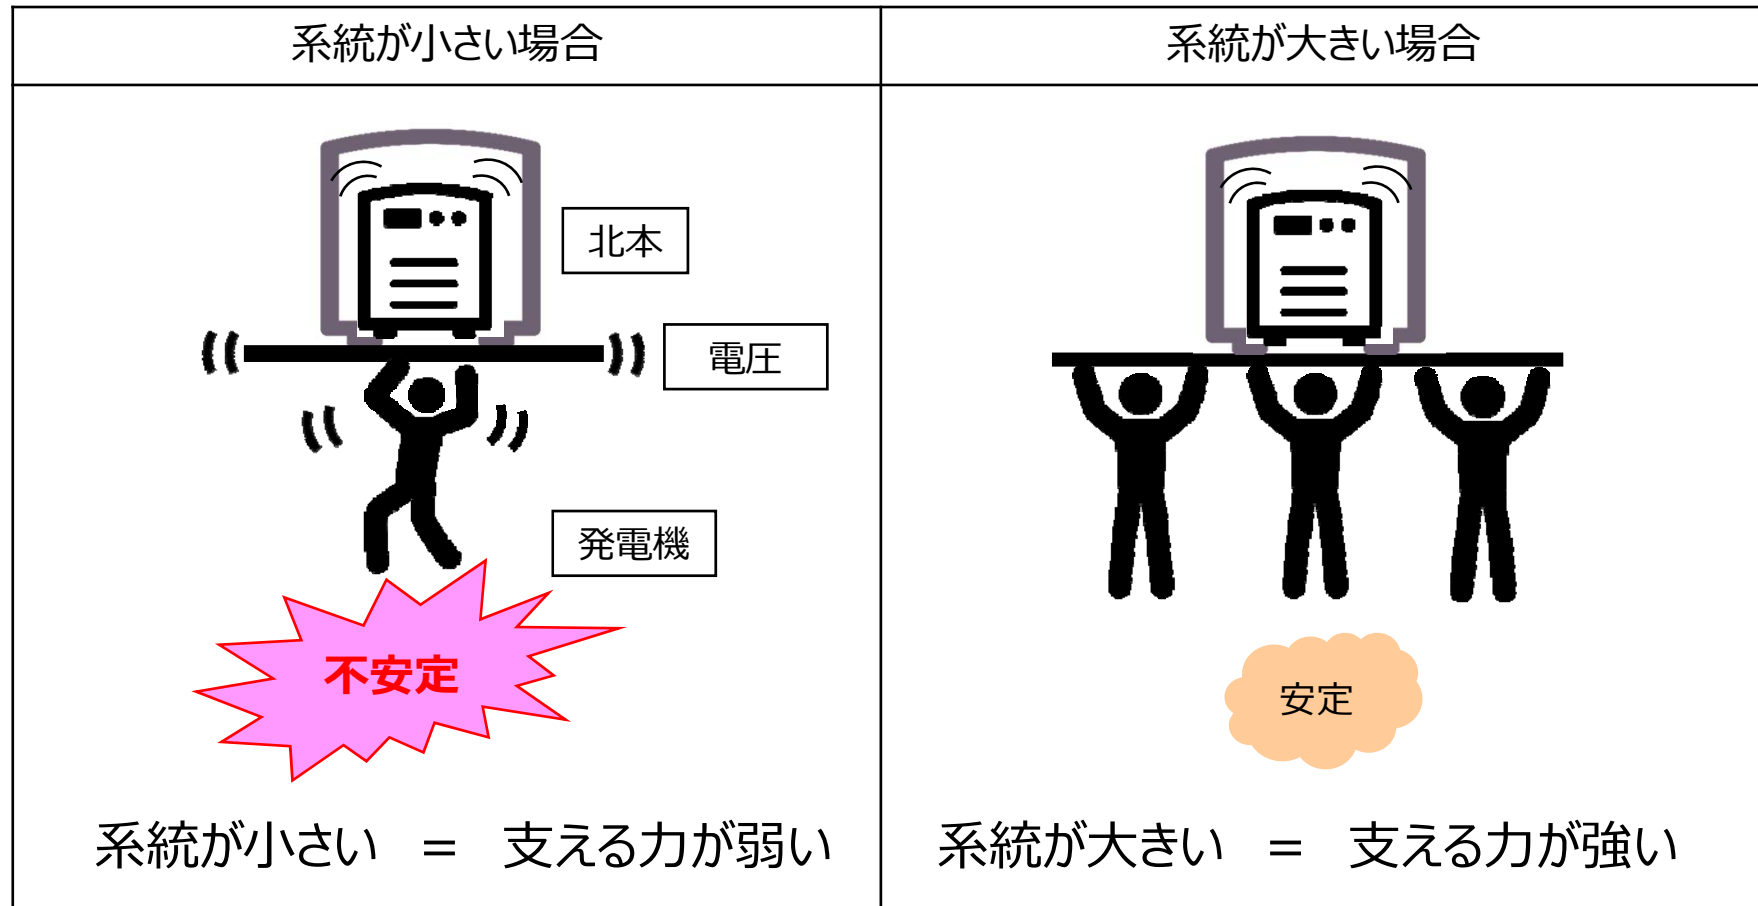
- 北本連系設備は「他励式」であり、直流の電気を交流に変換するために北海道の系統の電圧を必要とする。
- 系統が小さい場合、系統の電圧が不安定となる。

- 電力系統の電圧が不安定だと、北本連系設備が停止してしまうおそれがあるため、ある程度系統を大きくする必要があります。安定的に受電するために必要な系統の大きさを計算し、条件が満たされたことを確認したうえで北本受電を実施。
- 今回は、北本連系設備周辺の送電線（函館幹線、道南幹線）の復旧と、知内発電所1台の復旧で北本連系設備から30万kW受電、伊達発電所2台の復旧で60万kW（+30万kW）の受電が可能になると計算。
- 伊達発電所は所内電源の故障により、他の発電所に比べ復旧が遅れたため、北本連系設備からの+30万kWの受電タイミングに遅れが生じたものと推定。
- なお、新北本は「自励式」であり、北海道の系統の電圧を必要としないため、このような問題はなし。

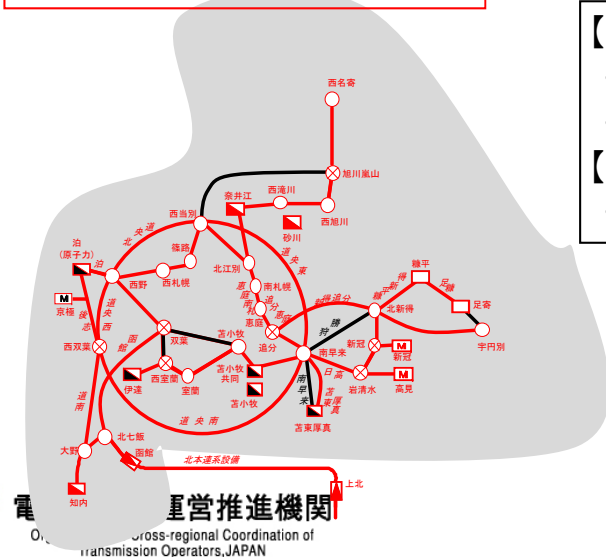
30万kW受電時の系統

【系統】
 ・道南幹線1回線
 ・函館幹線2回線
 【発電機】
 ・知内発電所1台

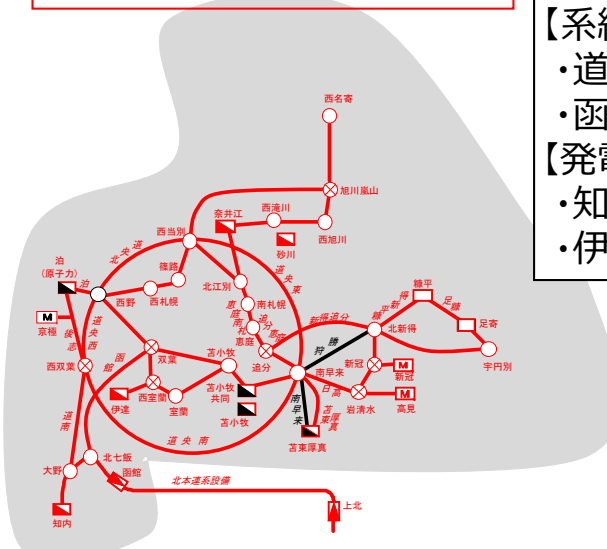
60万kW受電時の系統

【系統】
 ・道南幹線1回線
 ・函館幹線2回線
 【発電機】
 ・知内発電所1台
 ・伊達発電所2台
