# 地震発生からブラックアウトに至るまでの 事象について（前回指摘事項等）

2018年10月9日

第1回検証委員会において、地震発生からブラックアウトまでの事象について概ね明らかとなった。当資料では前回継続検討としていた事象や、ご意見のあった事象等について調査を行い、以下のとおり調査結果をまとめた。

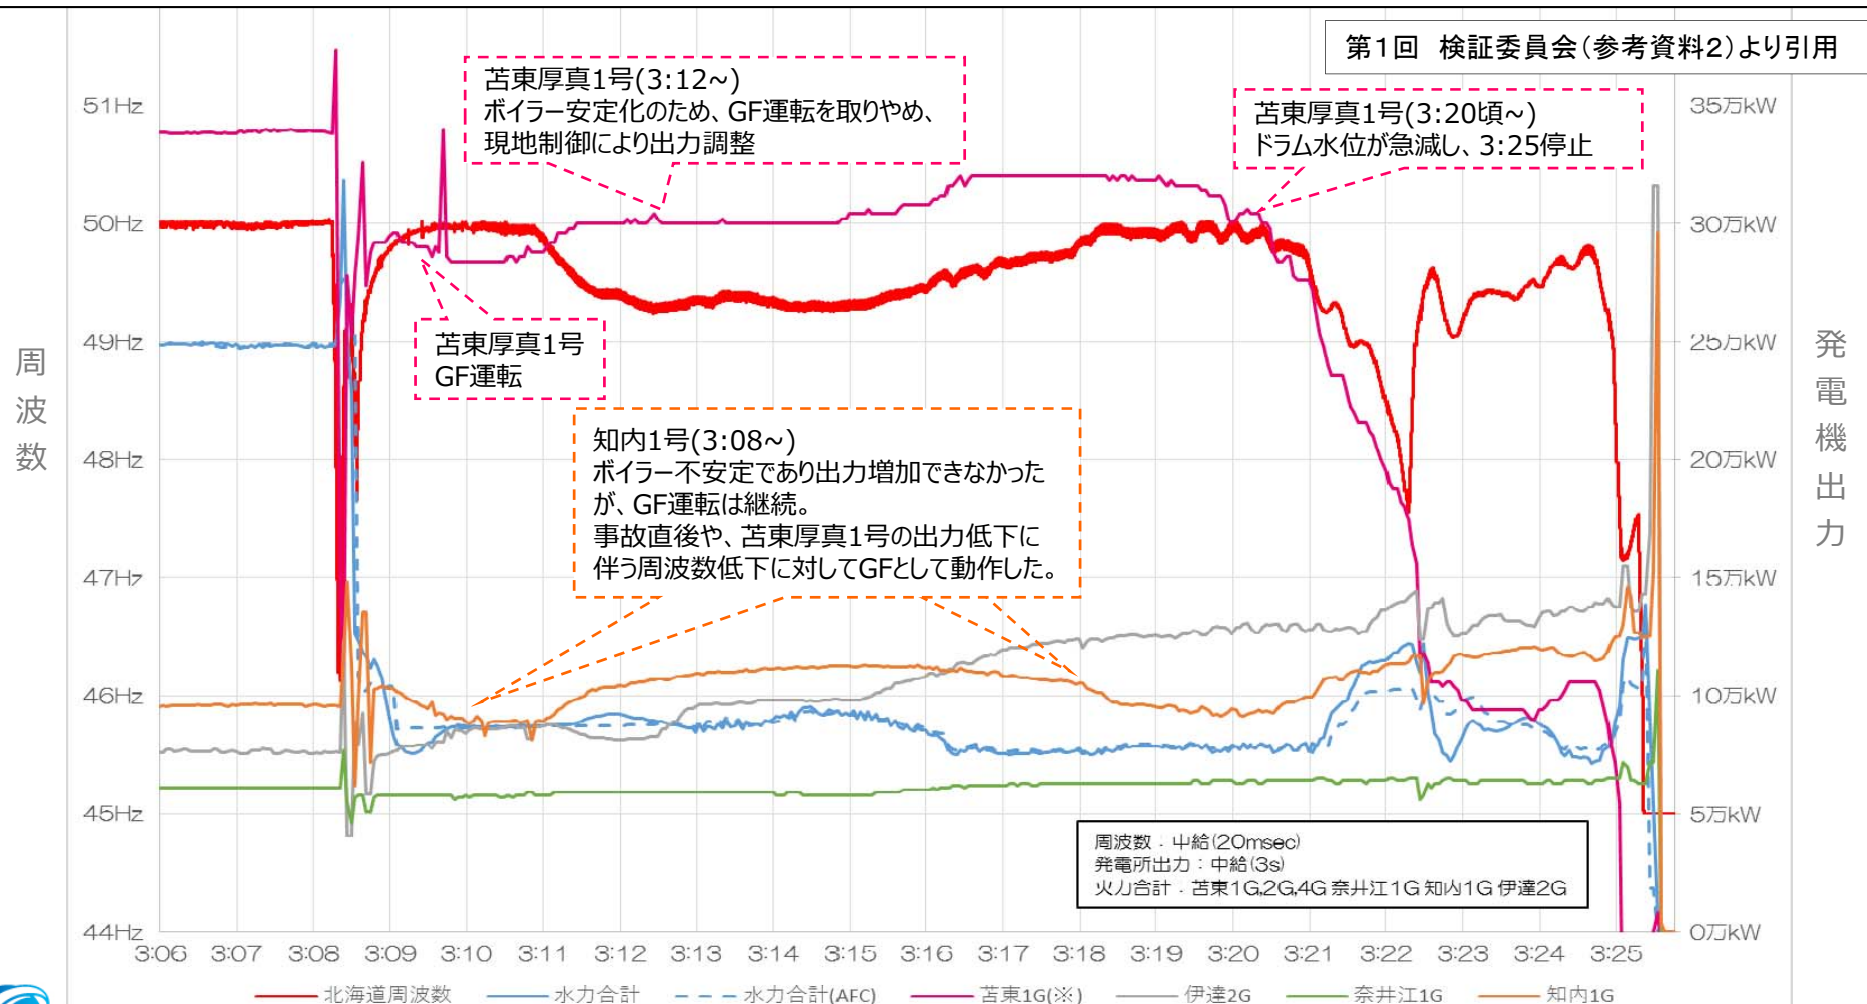
- GF運転の発電機出力について、
  - ・ 苫東1号は出力が急変してボイラーが不安定であったことから、3:12からGF運転を取りやめた。
  - ・ 知内1号はボイラー不安定であり出力増加はできなかったが、出力維持でGF運転を継続した。
- その結果、知内1Gは概ね周波数の変化に応じて動作(GFとして動作)したと考えられる。

※ 3時8分より苫東1Gの発電端出力と送電線潮流(南早来線+苫東厚真線)の値が2倍程度乖離しており、当該発電機の計測異常が疑われるため、送電線潮流値を採用

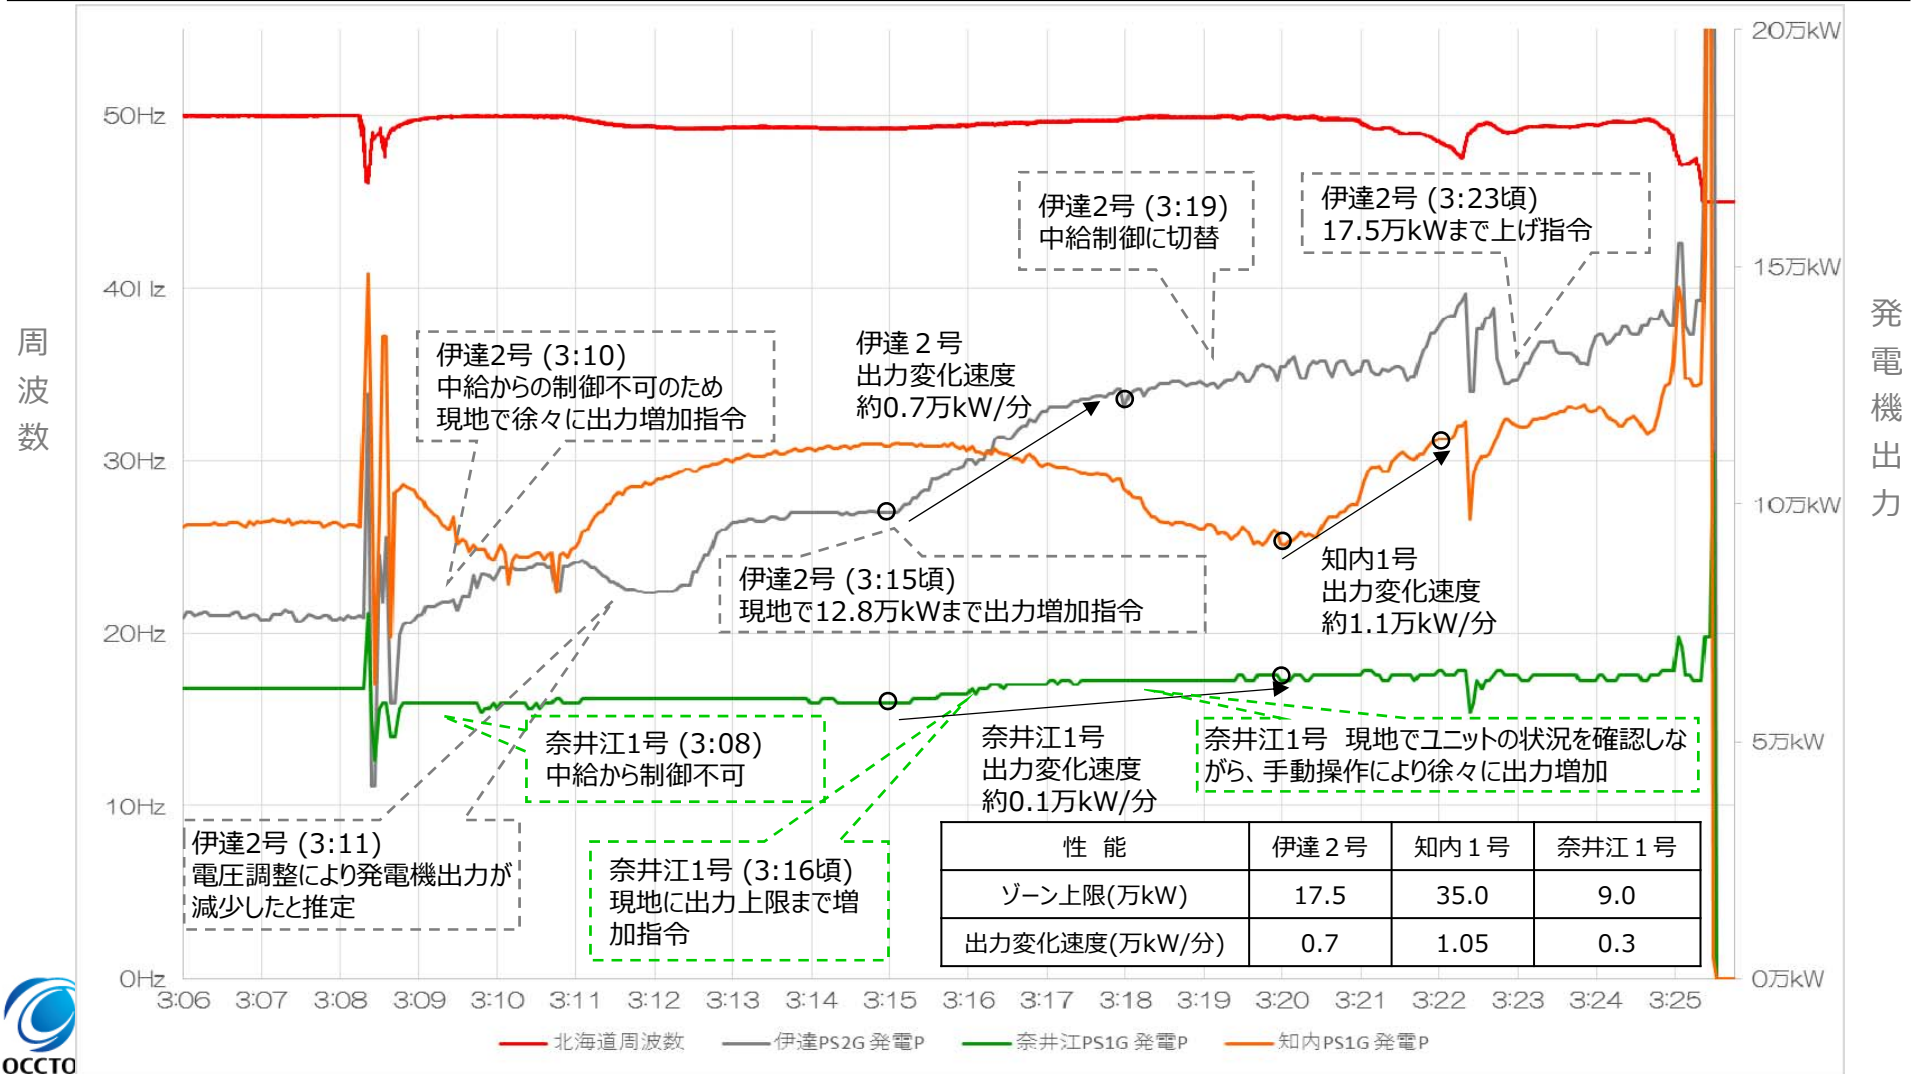
- 地震発生後のガバナフリー運転以外の火力の状況は以下のとおり。
- 伊達2号は、中給と現地で状況を確認しながら、順次、出力増加させた。
- 奈井江1号は、中給からの制御ができなかったため、現地に上げ指令を行い、現地でユニットの状況を確認しながら、手動操作により徐々に出力を増加させたため、出力変化速度が遅くなった。

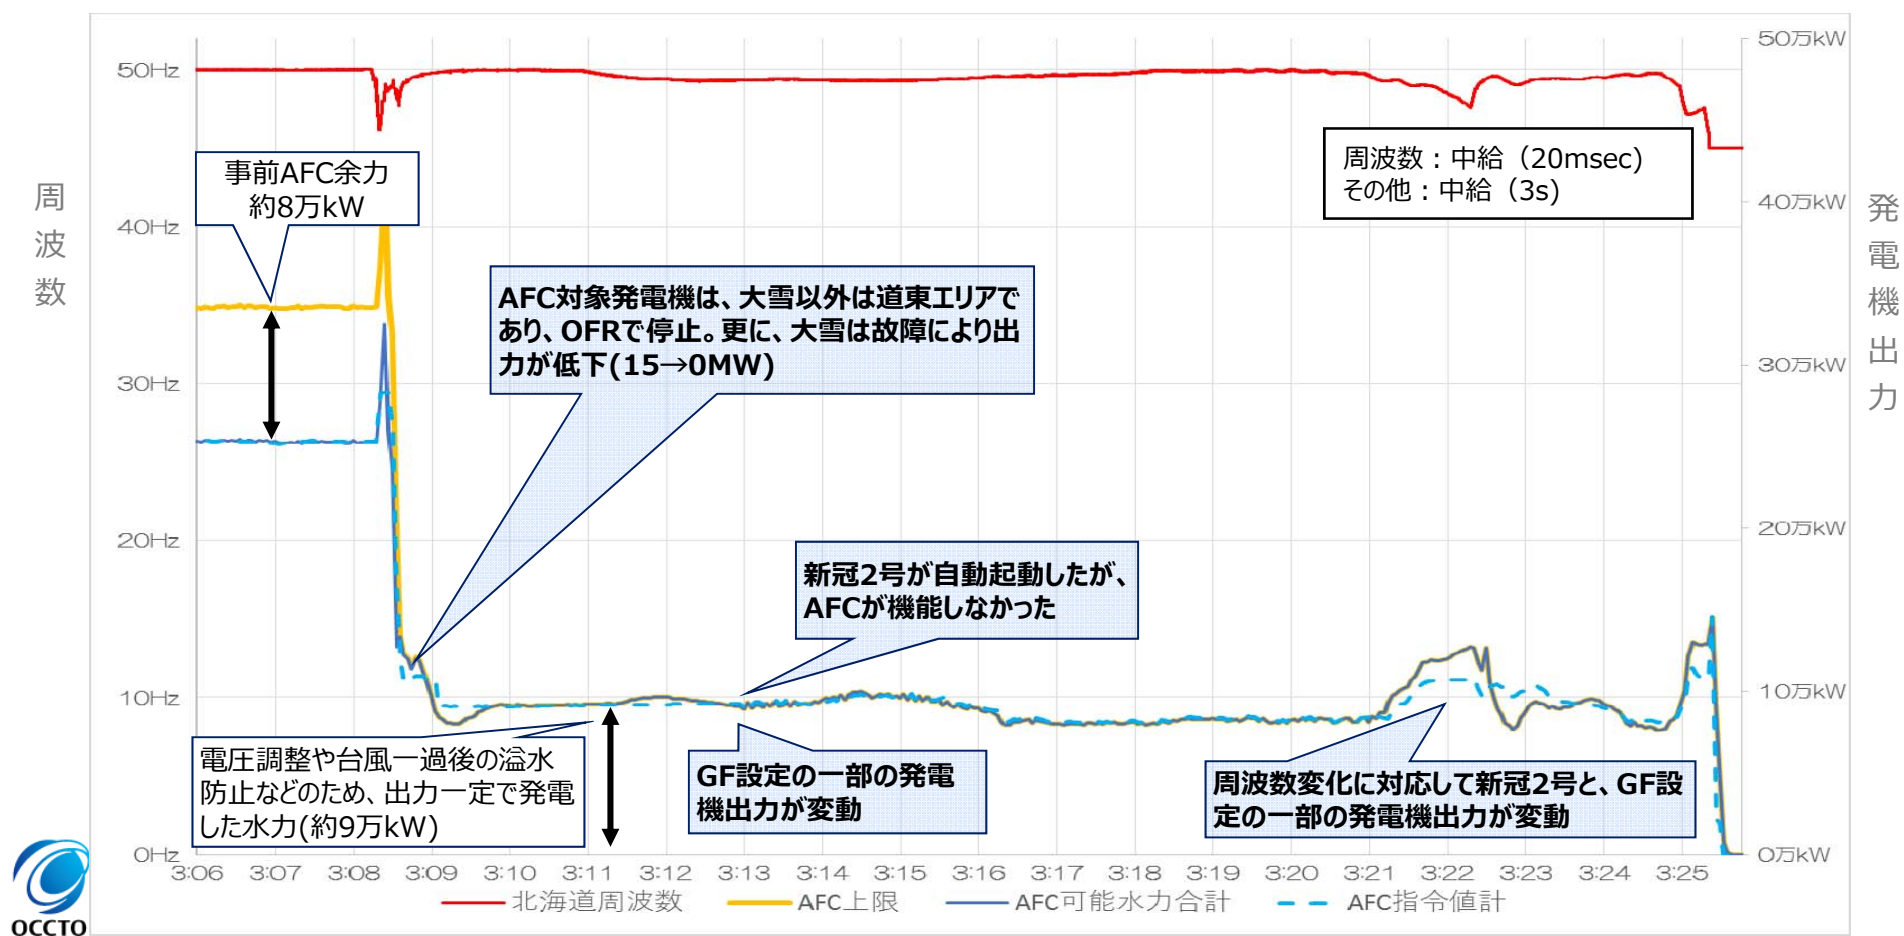
- 地震発生後のAFC対象水力の動きは以下のとおりで、すみやかな増出力が行えなかった。
- 事前に確保していたAFC量(8万kW)は、地震後には「ゼロ」になった。
- 周波数低下に伴い、バランス停止中を含む稼働可能な水力に対して、中給から各系統制御所に自動的に「49.5Hz以下で増発、49.0Hz以下で起動」の自主操作指令が出ていたが、周波数が回復すると、自動的に指令が解除された。
- 新冠2号は自動起動したが、道東エリアの停電の影響で必要な情報が欠落したため、AFCが機能しなかった。

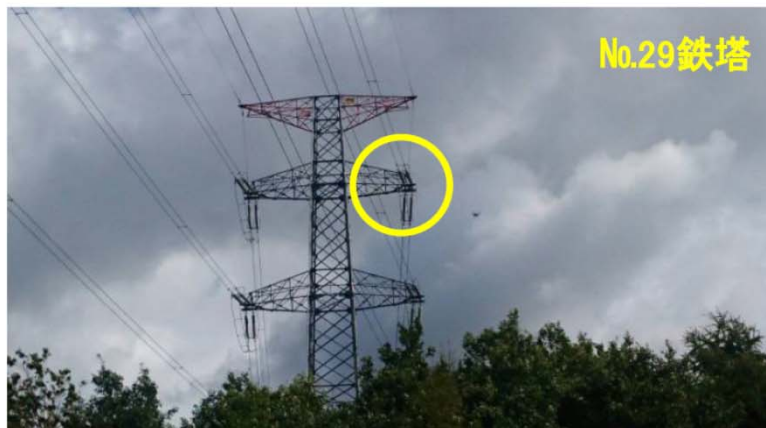
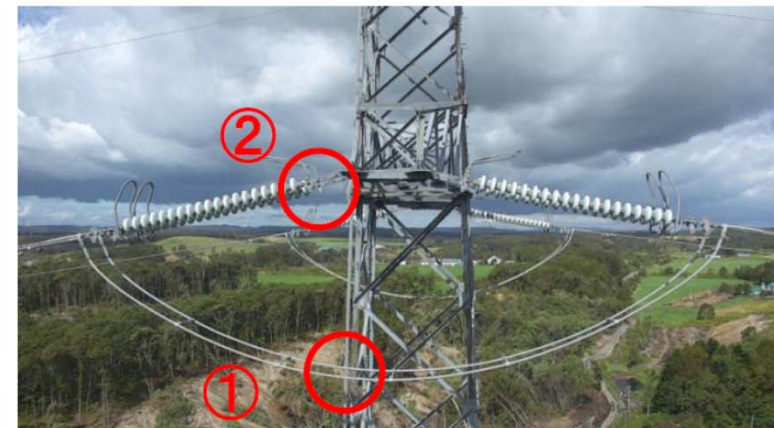
<代表例：狩勝幹線 2 L 1 相地絡事故>

- 巡視の結果、全ての回線においてアーク痕が確認されており、その原因はジャンパー線と架線金物の接近による地絡事故と考えられる。

【事故箇所】No.29鉄塔 青相（上線） ジャンパー線と架線金物にアーク痕あり

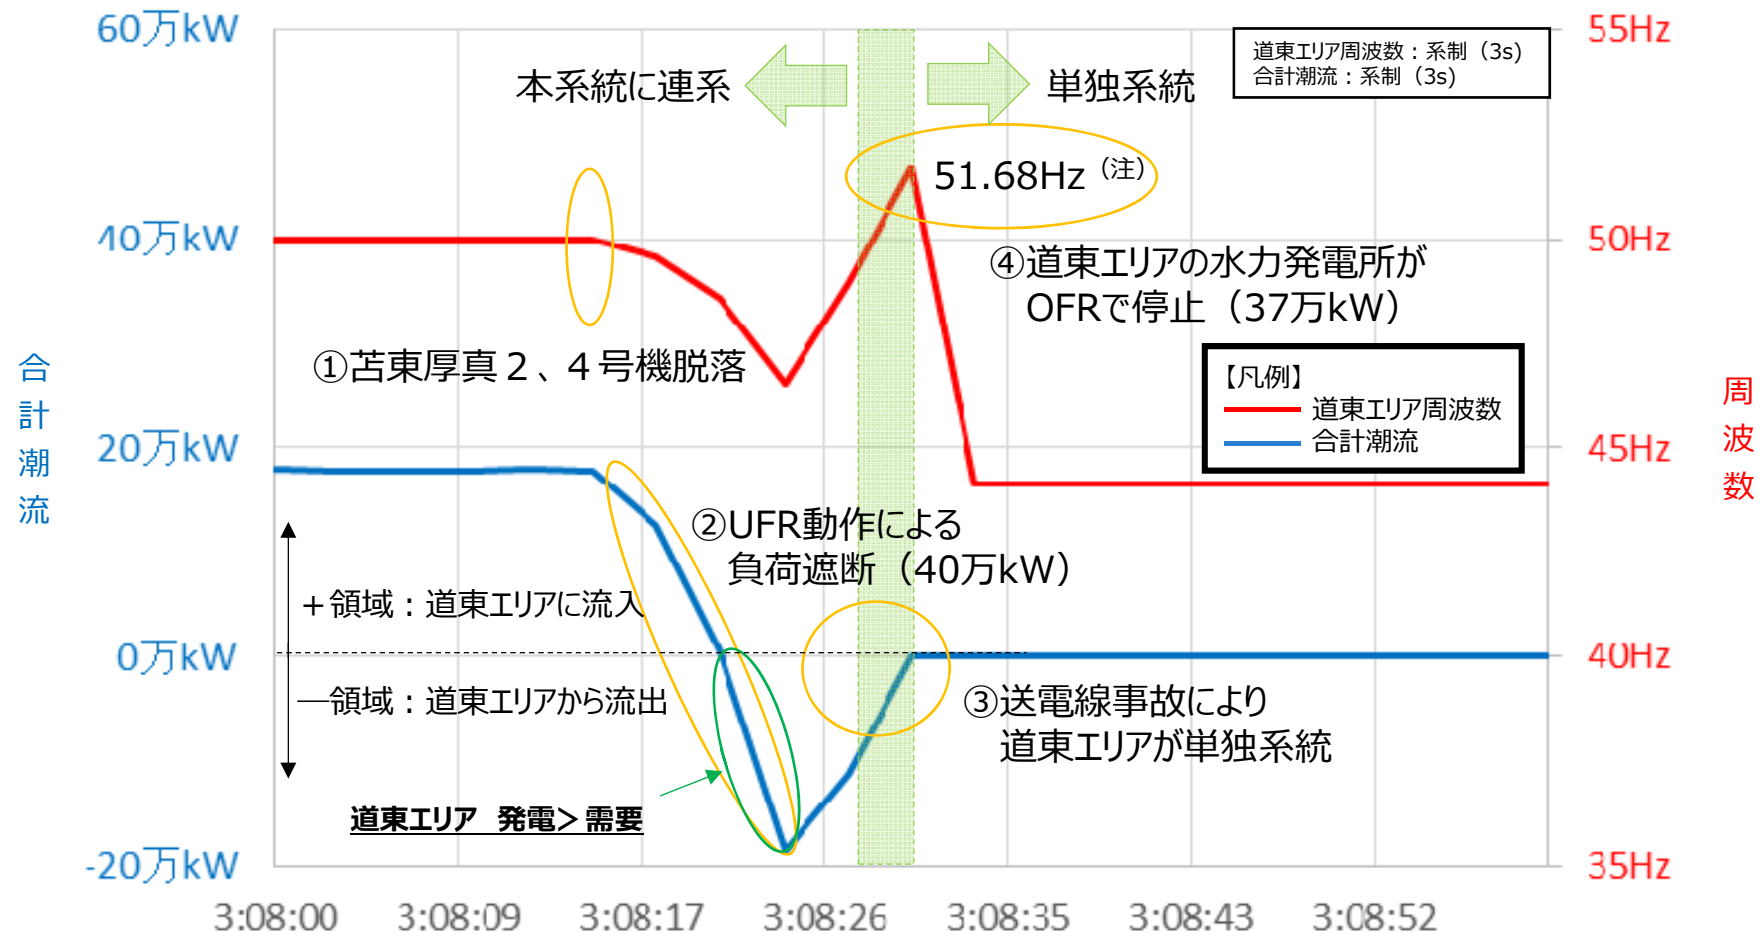
## 苫東脱落～道東エリア単独（3:08～3:09）

(注) 測定値は51.68Hzであるが、測定が3秒間隔であること、及び水力発電所のOFR（動作値：52.0Hz 0.5秒）が動作していることから、少なくとも0.5秒以上は52.0Hz以上であったと推定。  
ただし、OFRの動作値が52.0Hz 2.0秒の水力発電所は停止していない。  
(次シート参照)

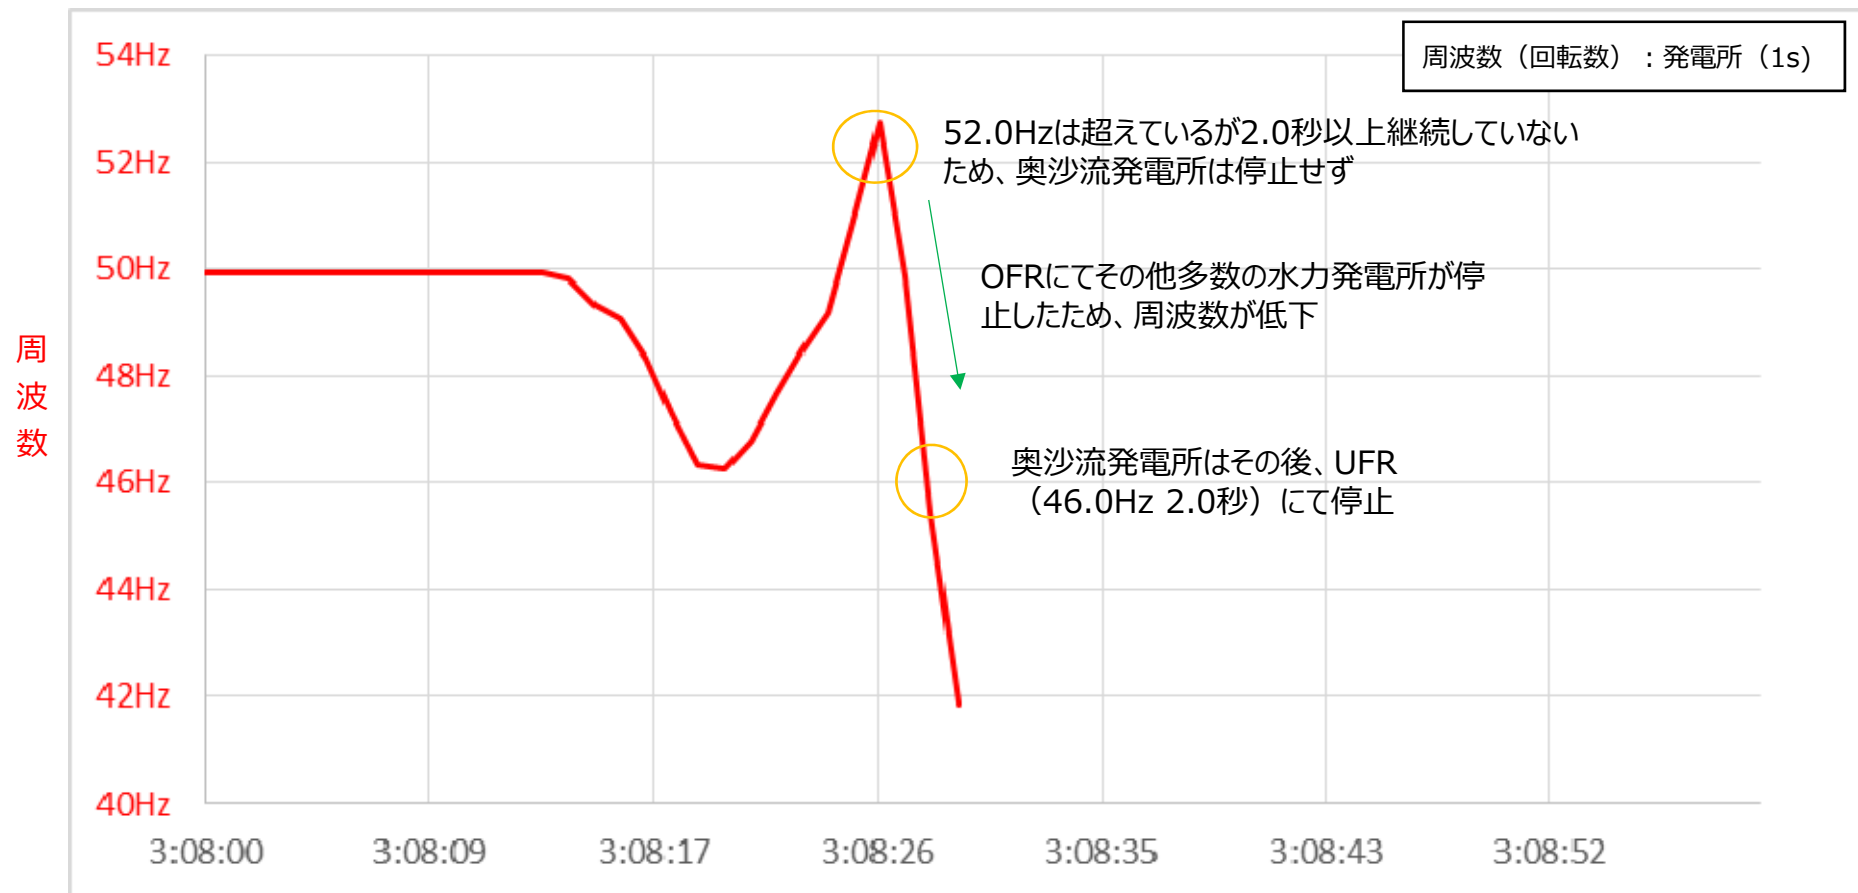
OFRが動作していない水力発電所（奥沙流発電所）における周波数（発電機の回転数を周波数換算した値）により、52.0Hzは超えていると推定される。

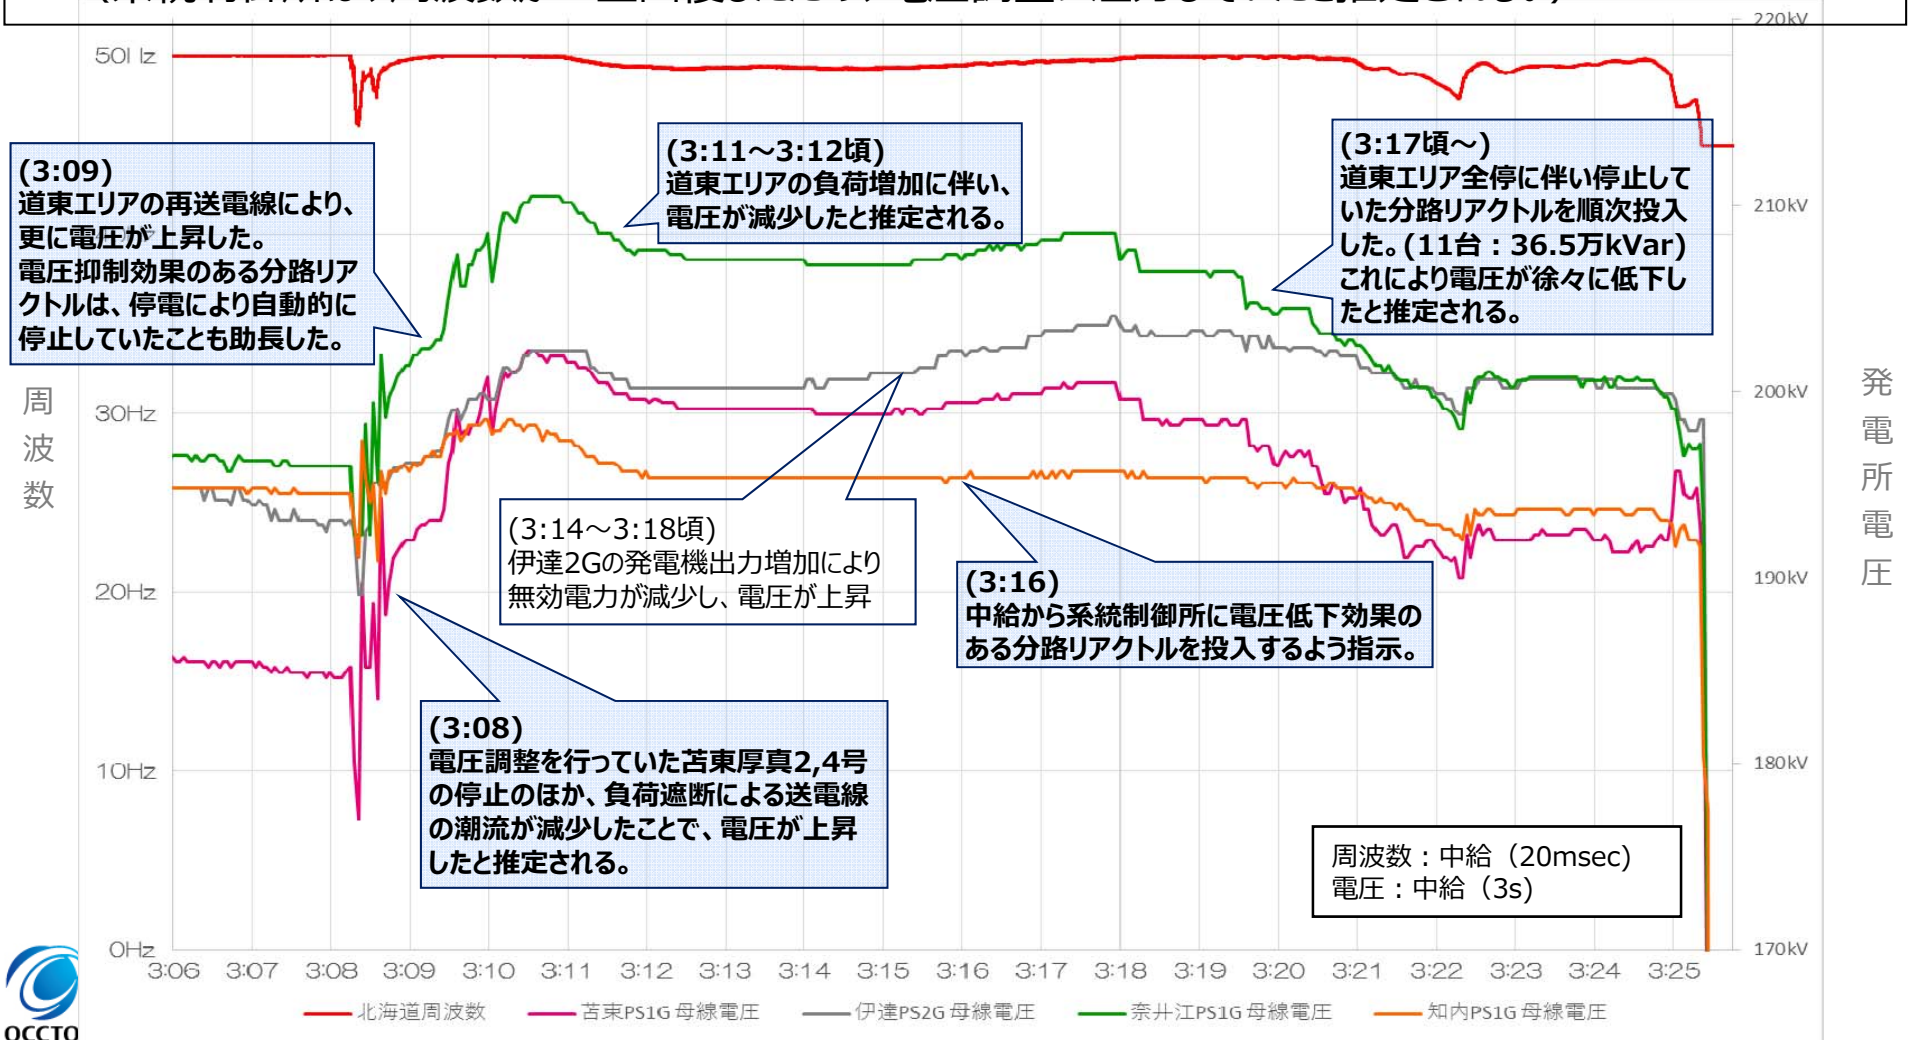
- 地震発生後の各発電所の電圧は以下のとおり。
- 電圧調整を行っていた苫東厚真の発電機の停止のほか、負荷遮断や道東エリアの再送電（道東エリアの停電に伴い電圧抑制効果のある分路リアクトルが自動停止していた）等により電圧が上昇したと推定される。
- 系統制御所からの分路リアクトル再投入などにより、電圧が徐々に低下したと推定される。  
（系統制御所は、周波数が一旦回復したため、電圧調整に注力していたと推定される。）

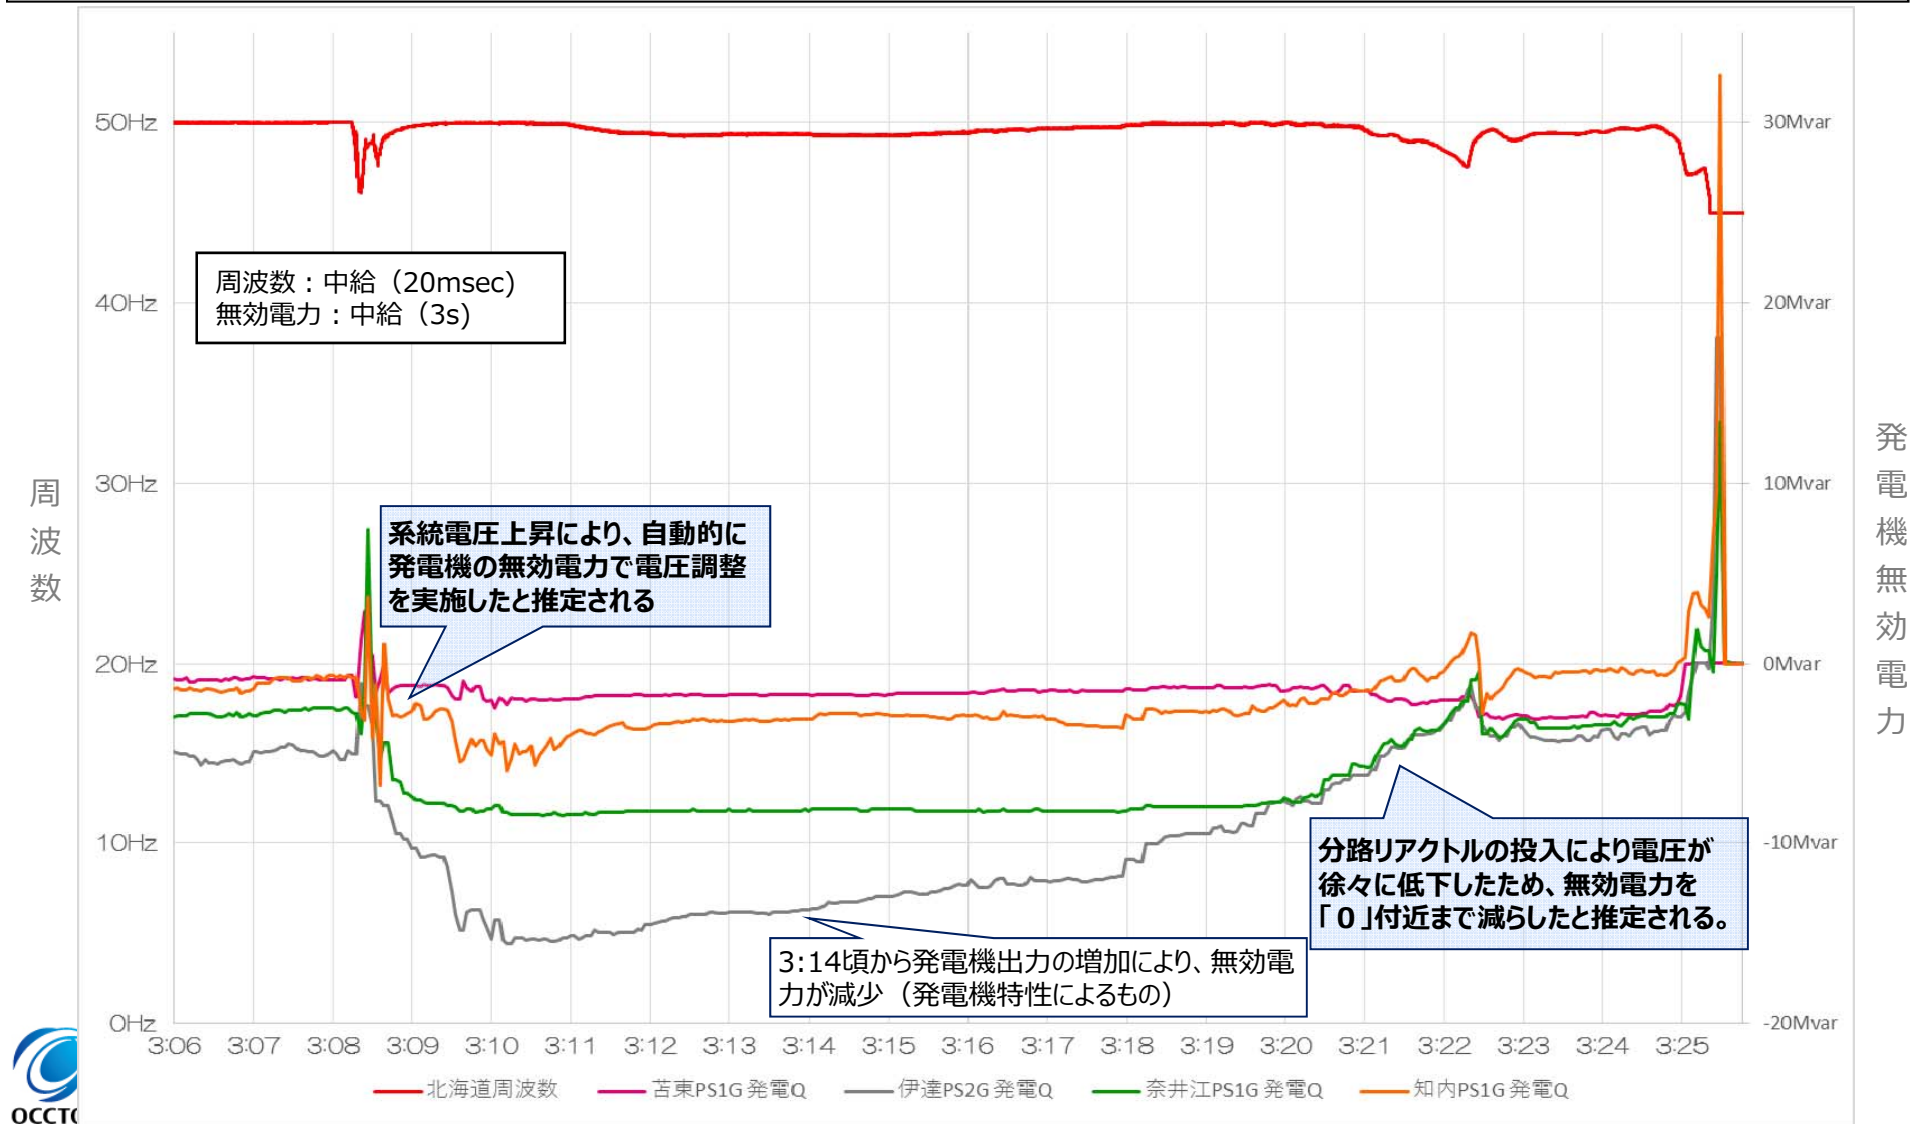
- 地震発生後の苫東厚真以外の各発電所の電圧は以下のとおり。
- 地震直後は発電所の母線電圧が上昇したため、下げる方向に無効電力を調整している状況が分かる。
- その後、系統制御所の分路リアクトル再投入により電圧が低下したため、無効電力を減らしたと推定される。
