地震発生からブラックアウトに至るまでの 事象について（新たに判明したこと）

2018年10月23日

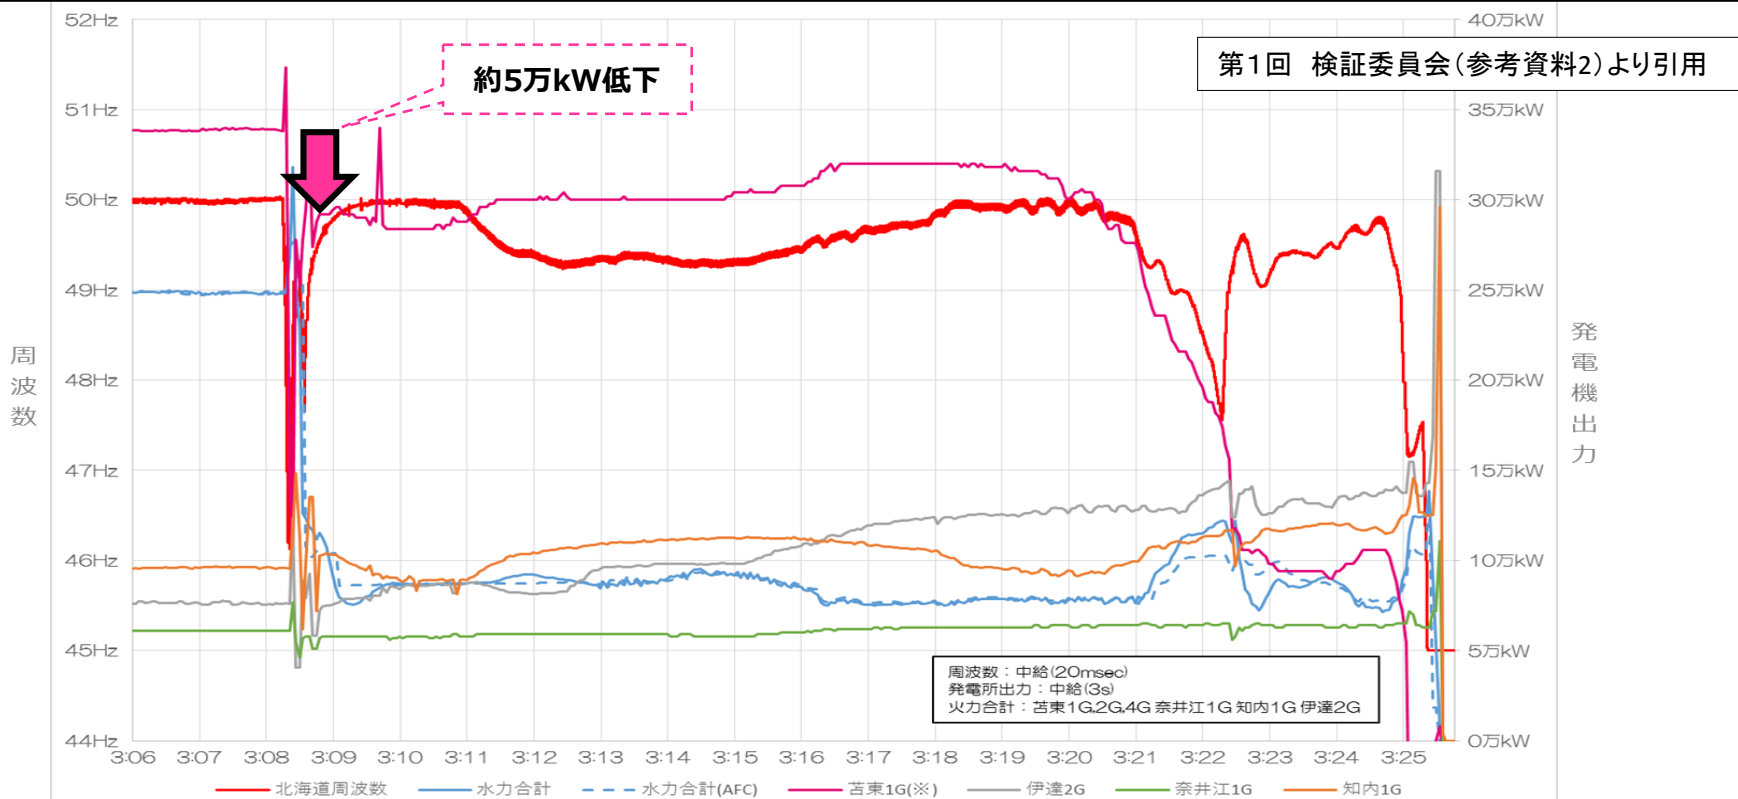
- 苫東厚真 1 号機については、3 相ある計器用変圧器のうち 1 相が地震の影響で外れたことにより発電端値が不明となったため、第 1 回検証委員会での検証においては、送電線潮流値を採用した。
- ただし、この場合、出力が 5 万 kW 程度（推定）低下したことになるため、第 1 回検証委員会後、その理由について調査した。
- その結果、地震直後の苫東厚真 1 号機の出力を残りの 2 相分の数値から推定したところ、地震発生前からほぼ変わっていないことが判明した。
- このため、上述の 5 万 kW 程度については、発電所内で消費される所内電力であったと推定される。
- なお、苫東厚真 1 号機の出力が不明であることは変わらないため、引き続き送電線潮流値を採用する。

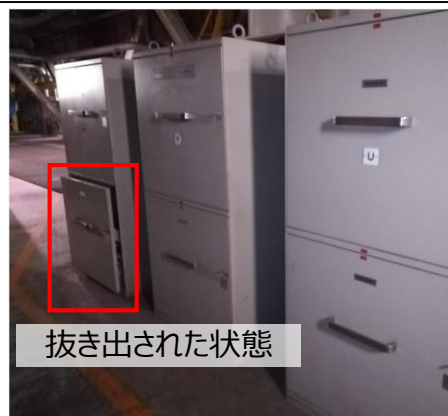
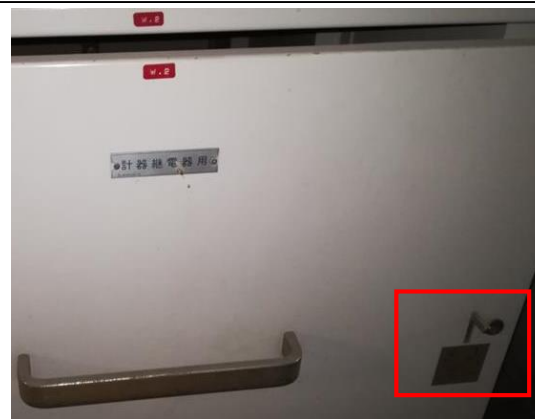
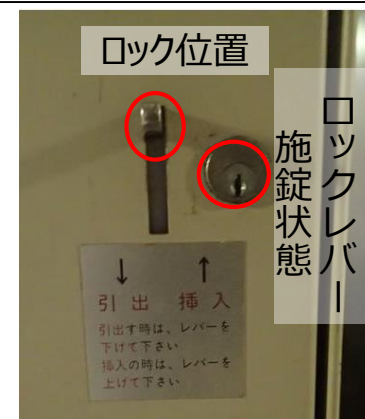
PT外観

- 発電機出力計測用の計器用変圧器 (PT) は、正規の位置に挿入され施錠されていたが、地震の揺れにより、施錠状態のまま内部の留め金のみが外れ、PT本体が引き出されたと推定される。
- これにより、発電所制御室や中給に表示される発電機出力が異常な値※となった。
※3時8分より苫東厚真1号機の発電機出力と送電線潮流の値が2倍程度乖離した。

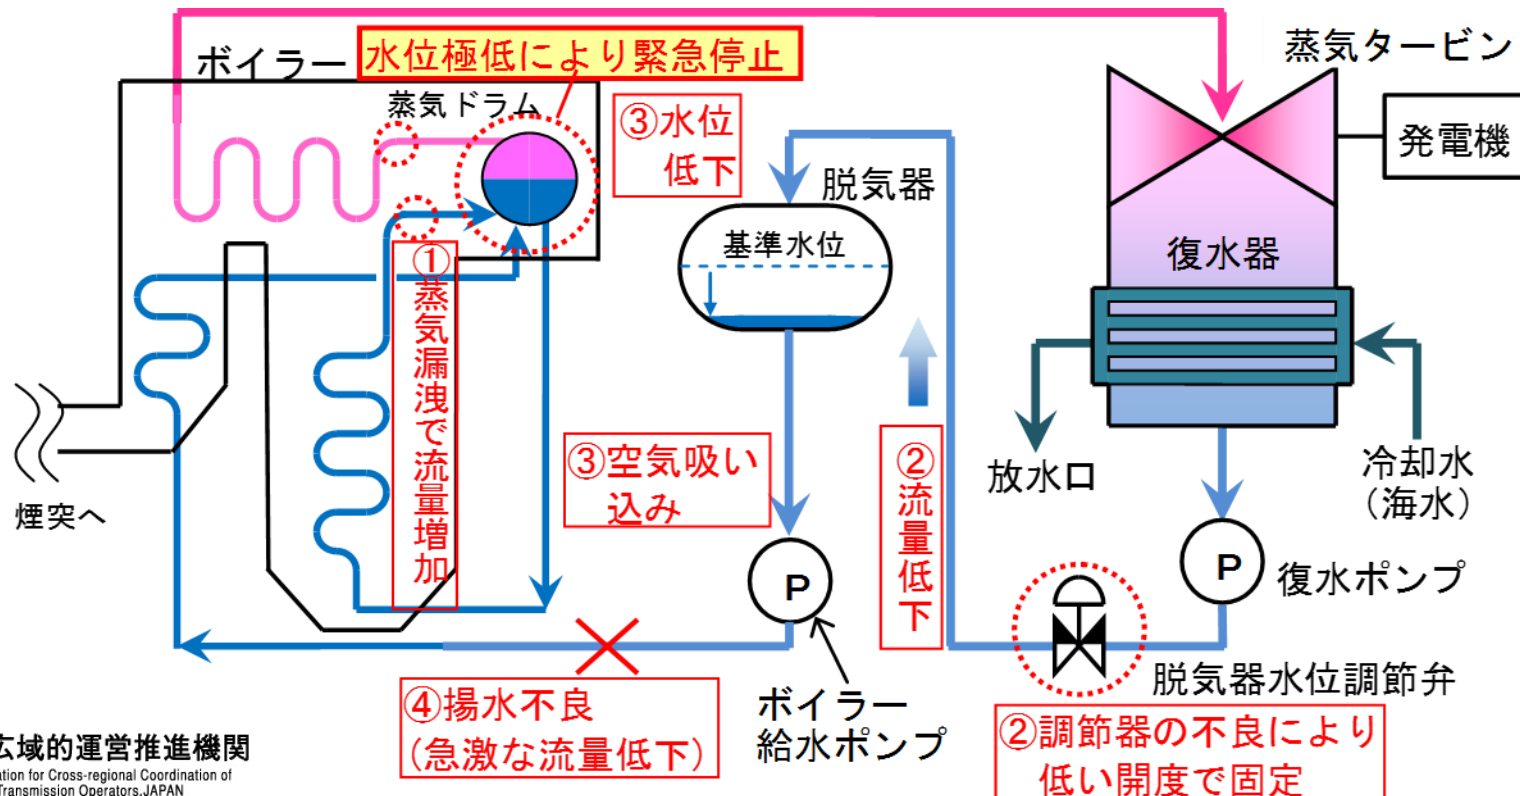
- 苫東厚真1号機は3時20分頃から出力低下について調査した結果、以下の事象が判明した。
 - 地震の影響により、ボイラー管が損傷（下図①）するとともに、ドラムへの給水系統の一部である脱気器水位調節器の動作不良が発生（下図②）した。これにより、ドラムへの給水量が低下し、ドラム水位が激減（下図③④）し、出力低下後に「ドラム水位極低」となり停止に至った。
- なお、このとき、運転員は保安措置として、
- 表示出力に対し供給燃料が多すぎるため（スライド4参照）ボイラー損傷が懸念されたことから、3時19分頃より、表示出力に合うよう微粉炭機を停止させ燃料供給量を減少させた。また、減少したドラム水位の低下を抑制するために3時21分頃から、蒸気タービンへ送る蒸気の量を抑制した。
- これらの操作は、発電機の停止防止対策としての操作であり妥当なものであったと考えられる。

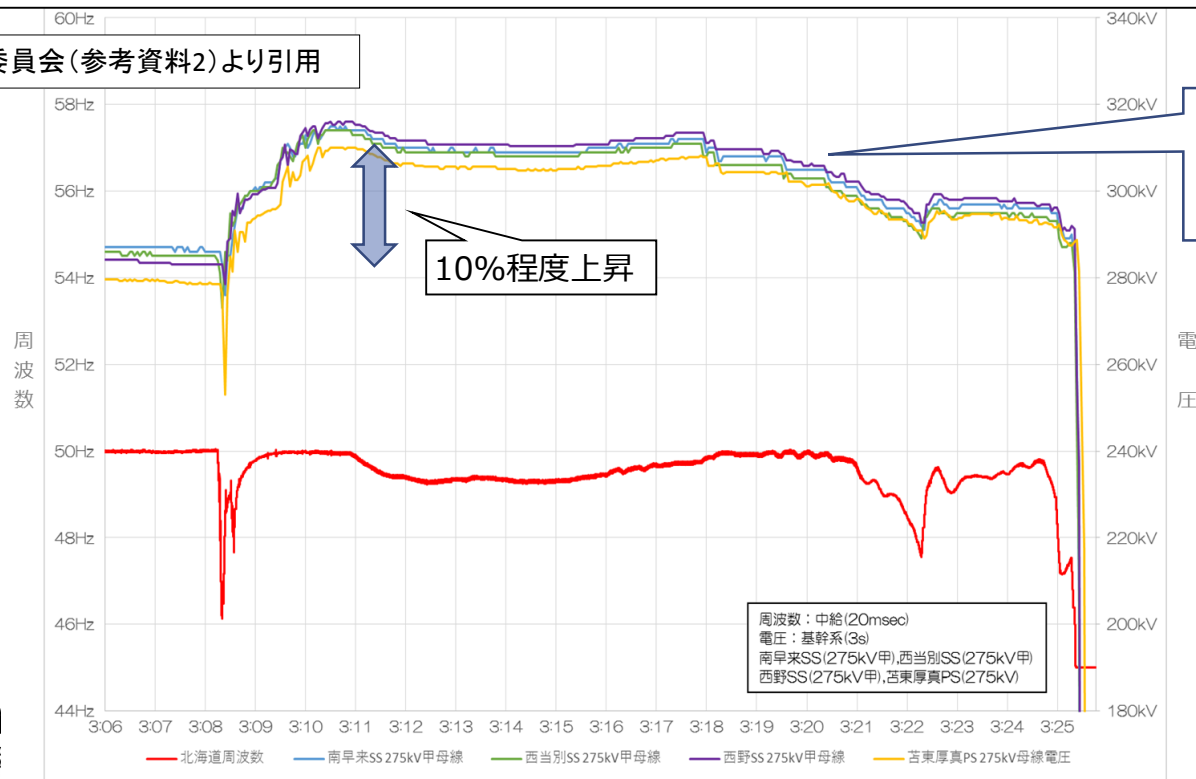
- 3時11分頃からの需要増加について、第1回検証委員会での検証においては、情報収集のための照明・テレビ等によるものと推定していたが、第1回検証委員会後の検証作業の結果、新たに電圧の上昇によって需要が増加（負荷の特性）した可能性もあることが判明した。
- 地震発生後、基幹系統の電圧は10%程度上昇している。需要端では変圧器の電圧調整機能により、緩和されるものの、数%電圧が上昇した可能性がある。
- 一般に負荷の特性は、定電力特性、定電流特性、定抵抗特性に区分される。このうち、定抵抗特性を持つ機器の消費電力は、電力 $P = \text{電圧 } V^2 / \text{抵抗 } R$ により、電圧の二乗に比例して増えるため、電圧が上昇すれば需要が増加することになる。
- なお、分路リアクトル投入等によって系統電圧を抑制したことは、設備の過電圧抑制とともに、周波数維持の観点からも適切な処置であったと評価できる。

分路リアクトルを順次投入したことにより、電圧が徐々に低下したと推定される

10%程度上昇
