平成30年北海道胆振東部地震に伴う  
大規模停電に関する検証委員会

中間報告

平成30年北海道胆振東部地震に伴う大規模停電に関する検証委員会

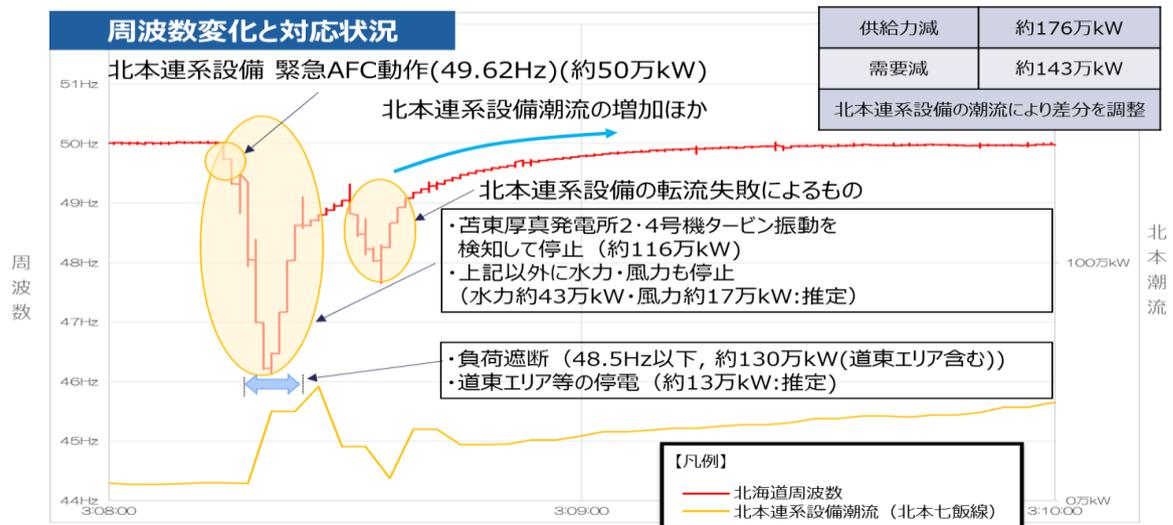
図表2-5 周波数変化と対応状況（9月6日3時8分から3時9分まで）

- 苫東厚真2・4号機がタービン振動を検知し停止したことにより周波数が低下した。これにより、北本連系設備からの緊急融通（49.62Hzで動作）や負荷遮断を行う周波数低下リレー（UFR）<sup>1</sup>（需要：▲130万kW）が動作した他、風力が停止した（発電：▲17万kW）。
- また、狩勝幹線他2線路が地震による地絡事故で停止し、道東エリア等が停電（負荷：▲約13万kW）し、水力が停止（発電：▲37万kW）した。なお、その他送電線事故等を含め、北海道全体で43万kWの水力が停止している。上記事象の結果、周波数低下は46.13Hzで止まり回復方向に切り替わり、北本連系設備のAFC機能により50Hzで一時的にバランスした。

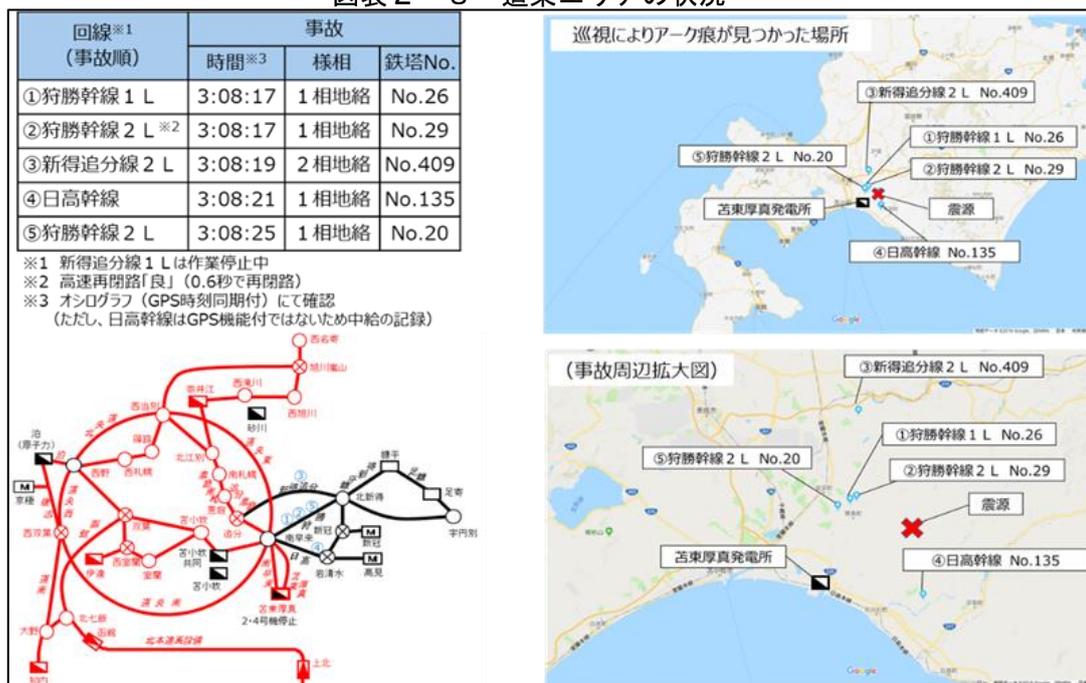
図表 2-8 道東エリアの状況

道東エリア単独に至る送電線事故（4回線）の概要は以下のとおりで、中央給電指令所やオシログラフの記録、事故箇所の鉄塔に残っていたアーク痕等から各送電線で地絡事故があったことを確認した。（約1分後に再開路成功）

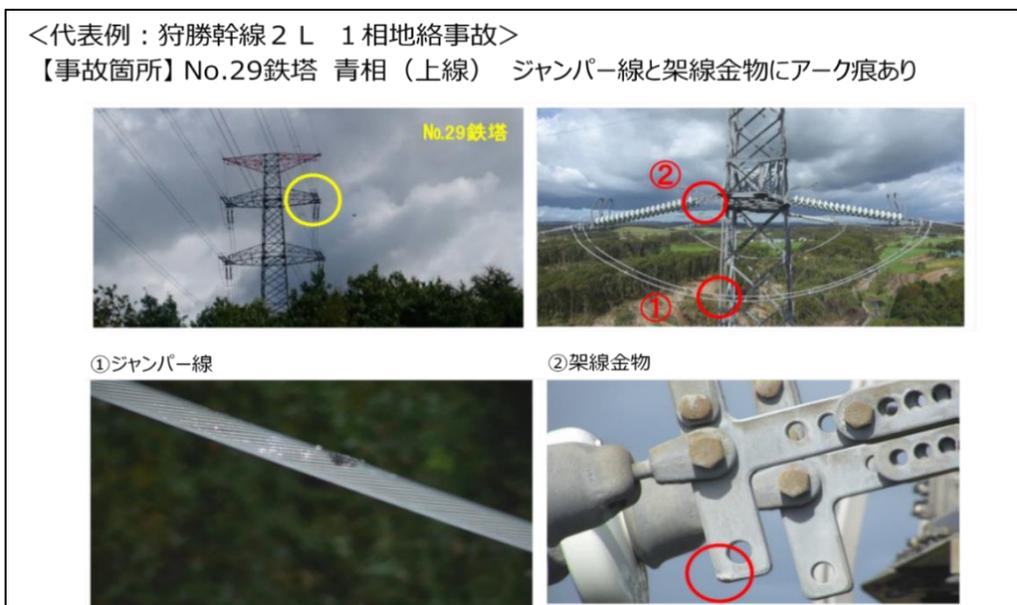
図表 2-9 道東エリアの送電線事故の状況

送電線の事故様相としては、巡視の結果、図表 2-9 のとおり全ての回線においてアーク痕が確認されており、その原因はジャンパー線と架線金物の接近による地絡事故であった。

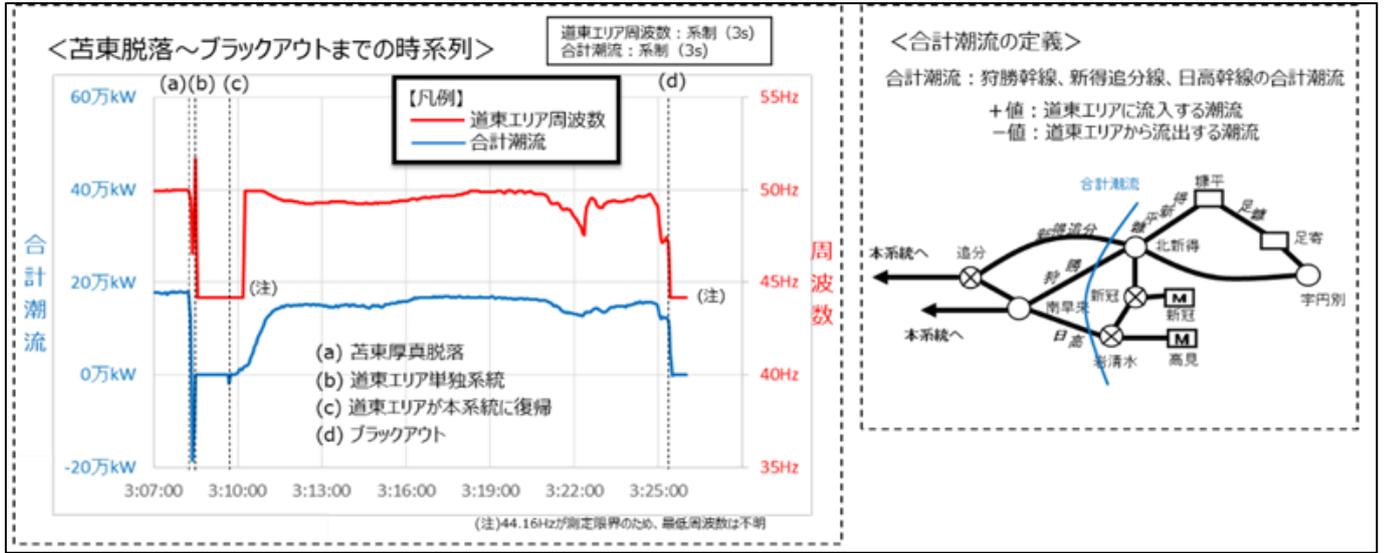
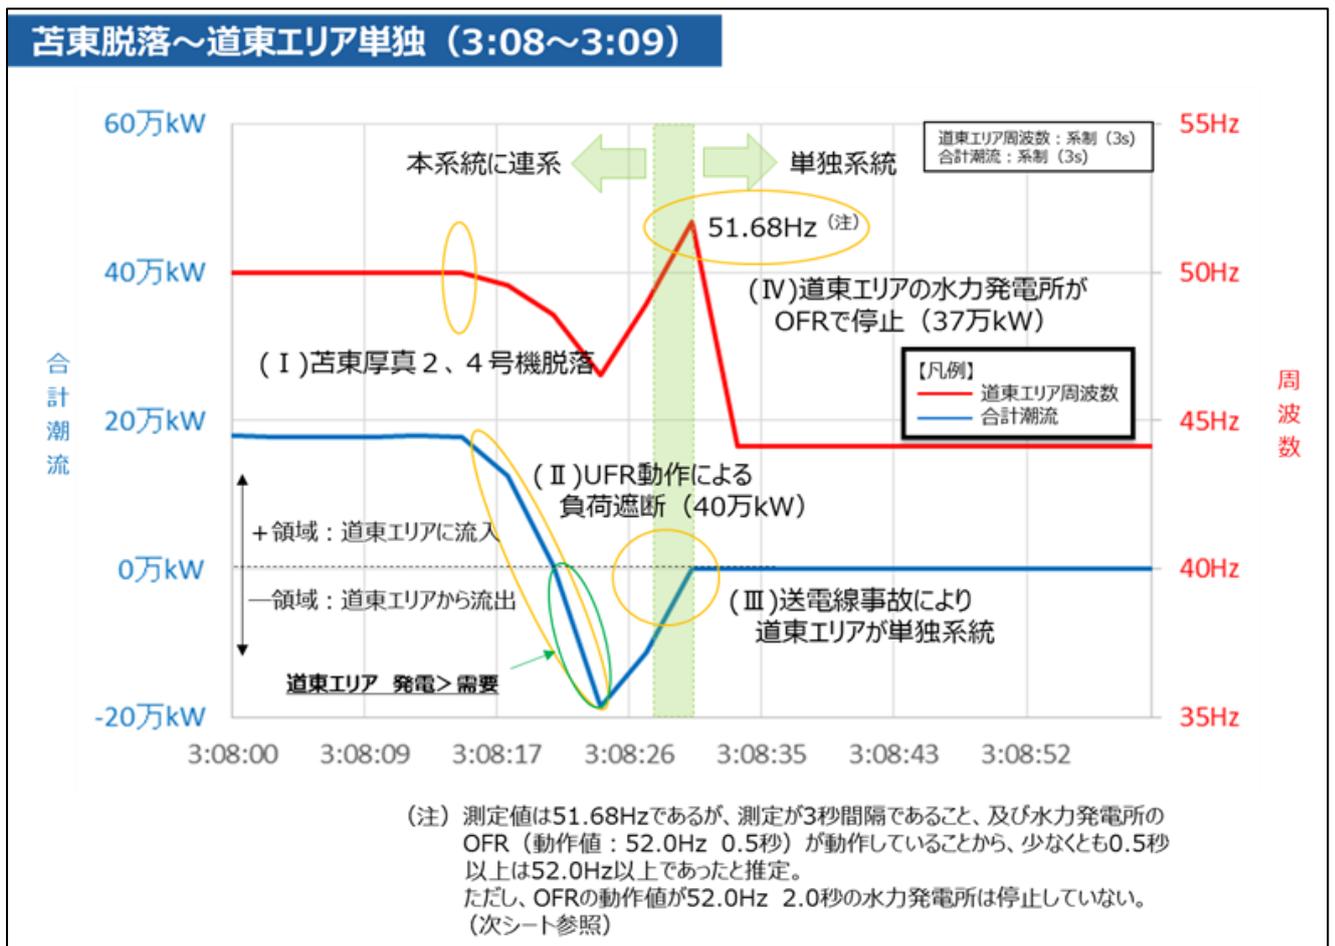
上記の送電線事故も含め、道東エリアの当時の状況は図表 2-10、図表 2-11 のとおりであり、そのため、苫東厚真 2・4 号機脱落～道東エリア単独（9 月 6 日 3 時 8 分から 3 時 9 分まで）までの時系列は、以下のとおりと考えられる。

- (ア) 苫東厚真 2・4 号機脱落 → 系統全体の周波数が低下する
- (イ) UFR 動作による負荷遮断 → 道東エリアが発電>需要となる
- (ウ) 送電線事故（狩勝幹線、新得追分、日高幹線）により道東エリアが分離され単独系統となる。
- ⇒ 道東エリアの周波数が上昇する
- (エ) 周波数上昇により、道東エリアの水力発電機が停止（OFR<sup>2</sup>動作）
- ⇒ 道東エリアの周波数が低下する
- ⇒ 道東エリアが一旦全停となる

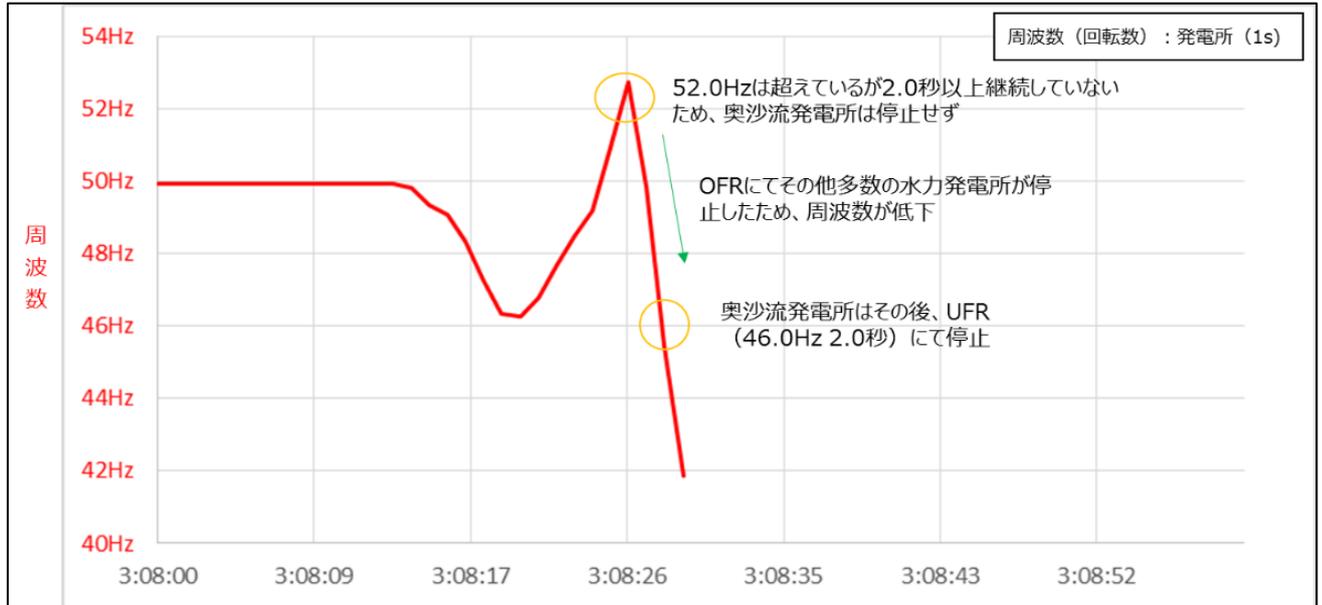
図表 2-12 道東エリアの周波数の状況

なお、単独連系となった道東エリアの周波数上昇の状態としては、OFR が動作していない水力発電所（奥沙流発電所）における周波数（発電機の回転数を周波数換算した値）により、52.0Hz は超えていると考えられる。

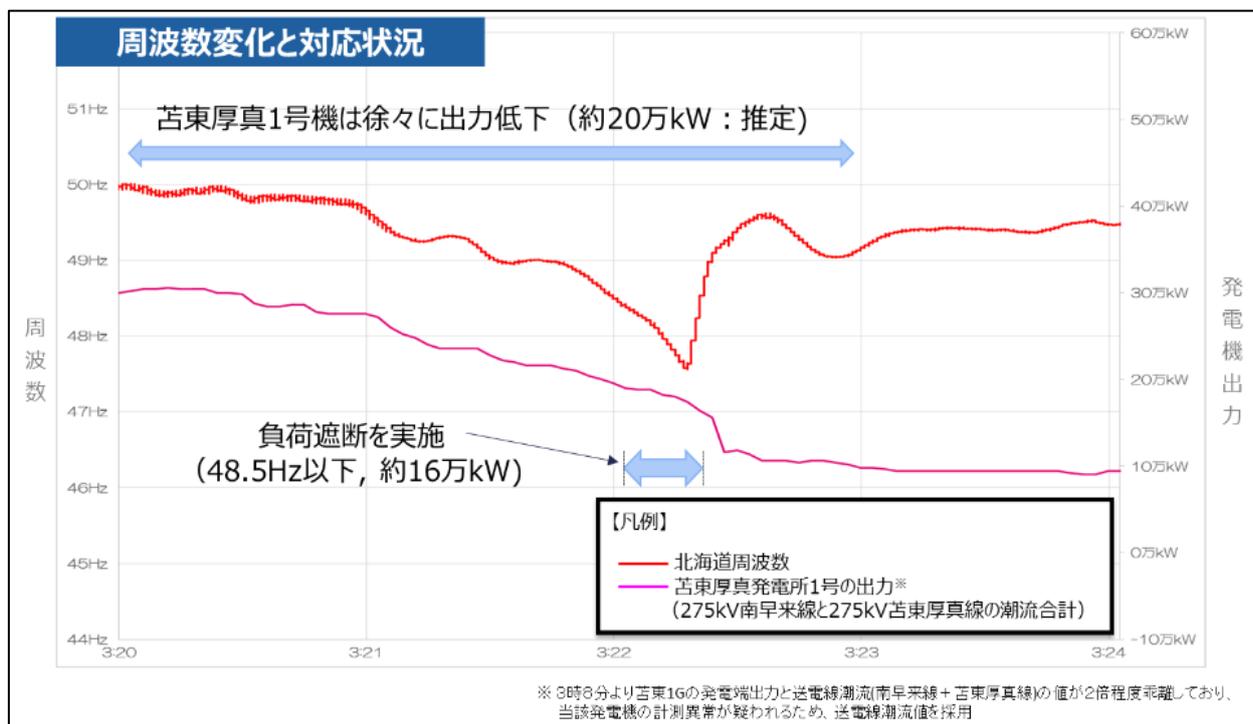
図表 2-15 周波数変化と対応状況（9月6日3時20分から3時24分まで）

- 苫東厚真 1 号機の出力が安定せず、徐々に出力低下（発電：▲20 万 kW 推定）したため、周波数が低下した。
- 1 回目の周波数低下では継続時間が短かったため、不動作だった UFR が残っており、それが 2 回目の周波数低下では動作域となったため動作し、負荷遮断（需要：▲16 万 kW）を行った。これにより、周波数は回復傾向となったが、安定を維持できなかった。

個 別 事 象
<p><b>12. 苫東厚真1号機の出力が低下した（発電：▲20万kW推定 3:20～3:23）</b></p> <p><b>&lt;確認事項&gt;</b>            苫東厚真1号機の出力低下については、中給のテレメータで確認。地震の影響により、ボイラー管が損傷するとともに、ドラムへの給水系統の一部である脱気器水位調節器の動作不良が発生したため、ドラムへの給水量が低下し、ドラム水位が激減した。なお、このとき運転員は発電機の停止防止対策として、微粉炭機の停止および蒸気タービンへ送る蒸気の量の抑制を実施した。これらにより出力が低下した。</p> <p><b>&lt;事実認定&gt;</b>            苫東厚真1号機の出力低下については記録からほぼ間違いのない事実と認められる。</p>
<p><b>13. 周波数の低下により負荷遮断を行った（需要：▲16万kW）</b></p> <p><b>&lt;確認事項&gt;</b>            2回目の周波数低下リレーによる負荷遮断についてもリレーの整定値に従い動作していることを確認した。遮断量は16万kWとなり、49.5Hz程度まで上昇したことを確認。</p> <p><b>&lt;事実認定&gt;</b>            記録から周波数低下リレーによる負荷遮断はほぼ間違いのない事実と認められる。</p>

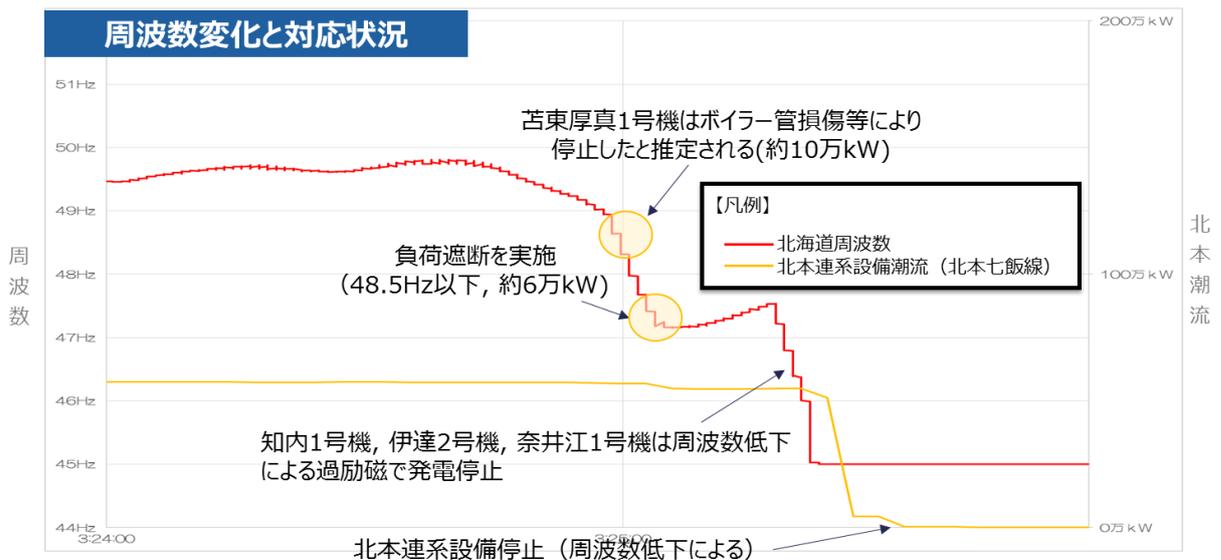
図表 2 - 1 8 周波数変化と対応状況（9月6日3時24分から3時25分まで）

- 苫東厚真1号機が停止したため、再び周波数が低下した。
- 1回目の UFR 動作による負荷遮断後に誤って再送電された負荷があり、この周波数低下で再度、負荷遮断(需要：▲6万kW)が行われたが、周波数の回復を見込める量ではなかった。
- 周波数低下により、他の火力及び水力等が設備保護のため停止するとともに、北本連系設備が運転不能となった。
- 上記事象により供給力が喪失し最終的にブラックアウトに至った。

個別事象	
14. 苫東厚真1号機停止(発電: ▲10万kW 推定 3:24~3:25) したため再び周波数が低下した	<p><b>&lt;確認事項&gt;</b> 苫東厚真1号機は状態記録で3:25に停止したことを確認。停止の理由についてはドラムの水位低下との見解を北海道電力からヒアリングで確認した。</p> <p><b>&lt;事実認定&gt;</b> 記録から苫東厚真1号機の停止についてはほぼ間違いのない事実と認められる。</p>

15. 周波数の低下により負荷遮断を行った(需要: ▲6万kW)	<p><b>&lt;確認事項&gt;</b> 3回目の周波数低下リレーによる負荷遮断。残っていたリレーが全量動作したことを確認。周波数の回復を見込める量は残っておらず、負荷遮断の限界となった。なお、一度動作した負荷遮断が再送電し、再度負荷遮断していたことを確認。</p> <p><b>&lt;事実認定&gt;</b> 動作の記録からもほぼ間違いのない事実と認められる。</p>

16. 知内1号機、伊達2号機、奈井江1号機が停止した(発電: ▲34万kW)	<p><b>&lt;確認事項&gt;</b> 状態の記録では過励磁となっている、ただし、過励磁は周波数の低下により発生しており、火力発電所3基が停止。</p> <p><b>&lt;事実認定&gt;</b> 動作記録から、周波数低下により火力3基が停止したことはほぼ間違いのない事実と認められる。</p>

17. 周波数の低下により水力(主に46Hz以下)等が停止するとともに北本連系設備が運転不能となった	<p><b>&lt;確認事項&gt;</b> 周波数低下リレーの動作により水力が停止となり、エリア内の電源がなくなったことから北本連系設備についても停止したものと考えられるが、16、17の事象については前後関係の順番がタイムスタンプ通りとは必ずしも言えない。</p> <p><b>&lt;事実認定&gt;</b> 動作記録から、火力3基が停止したほぼ間違いのない事実と認められる。ただし火力3基、水力、北本という順番であったかについては十分な根拠がないことからこの順番だった可能性があるということに留まる。</p>

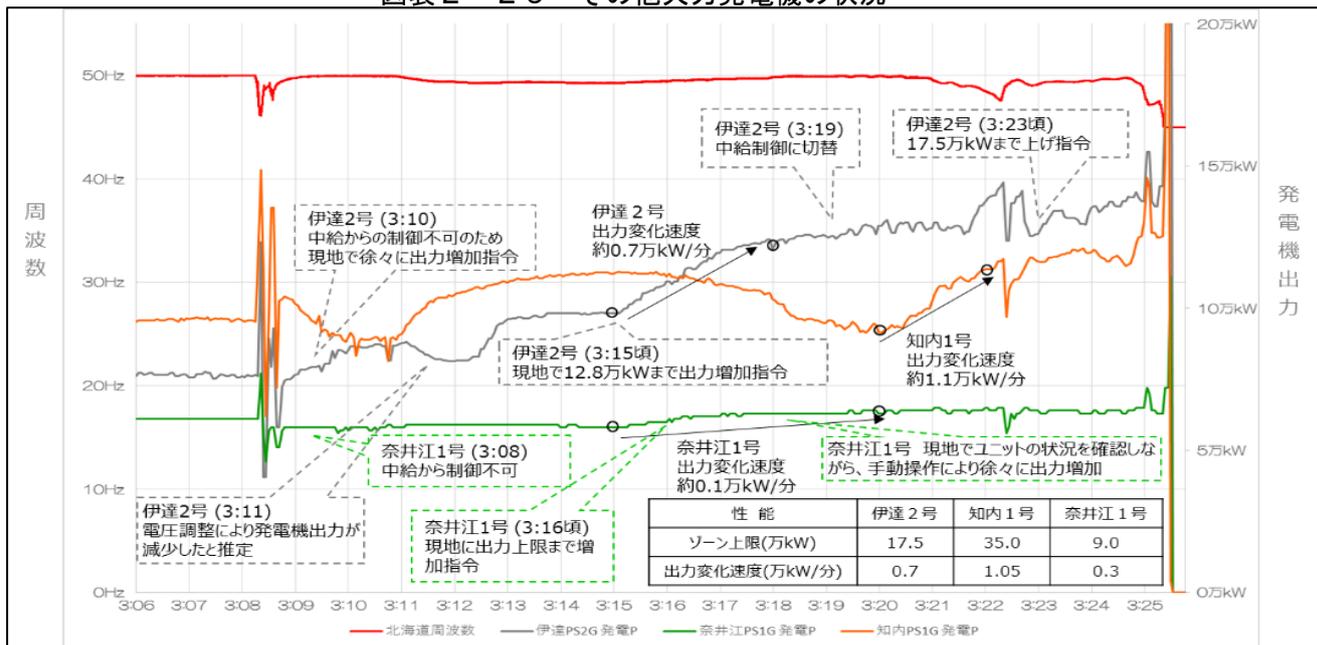
図表2-25 その他火力発電機の状況

- 伊達2号は、中央給電指令所と現地で状況を確認しながら、順次、出力増加させた。
- 奈井江1号は、中央給電指令所からの制御ができなかったため、現地に上げ指令を行い、現地でユニットの状況を確認しながら、手動操作により徐々に出力を増加させたため、出力変化速度が遅くなった。

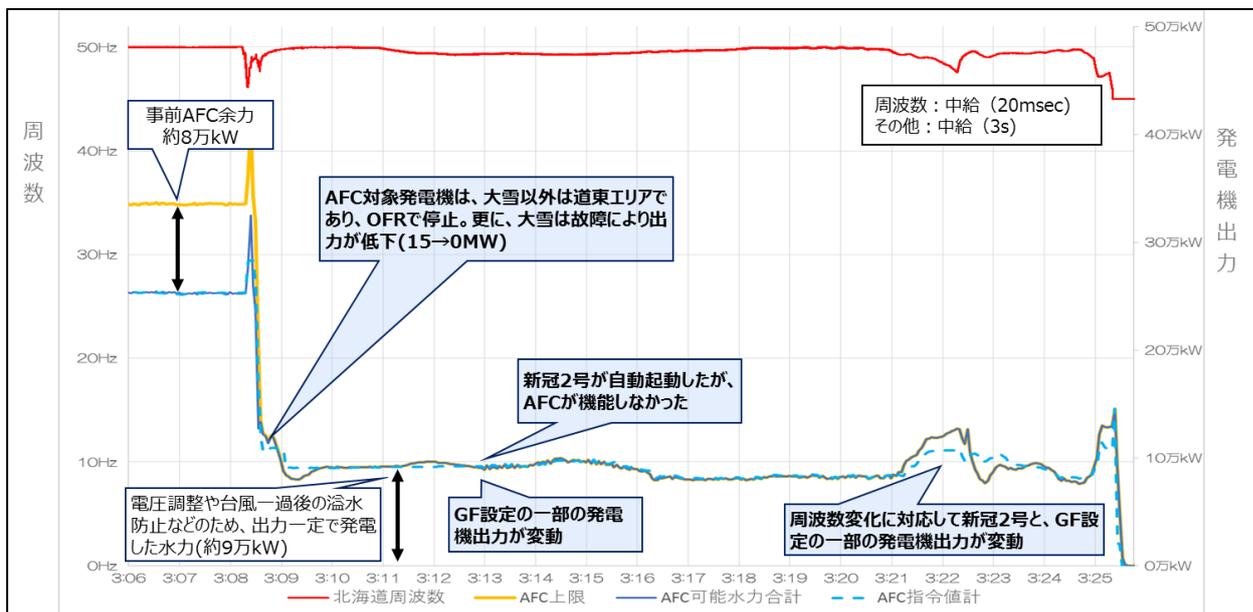
図表 2-26 水力発電機の状況

地震発生後の中央給電指令所から AFC 制御可能な水力の状況は以下のとおりで、速やかな増出力が行えなかった。

- 事前に確保していた AFC 量(8万 kW)は、地震後には「ゼロ」になった。
- 周波数低下に伴い、バランス停止中を含む稼働可能な水力に対して、中央給電指令所から各系統制御所に自動的に「49.5Hz 以下で増発、49.0Hz 以下で起動」の自主操作指令が出ていたが、周波数が回復すると、自動的に指令が解除された。
- 新冠2号は自動起動したが、道東エリアの停電の影響で必要な情報が欠落したため、AFC が機能しなかった。

以上のように、周波数維持の状況としては、地震直後、一旦 50Hz まで回復した周波数は3時 11 分頃から需要の増加等により低下を開始したところであり、これに対し、並列中の火力の増出力を行ったが周波数の安定を保つことは出来なかった。これは火力の出力変化速度は水力より遅く、前述の水力の停止により、水力に依存していた周波数の自動調整機能 (AFC) が全て失われたことによるものと考えられる。

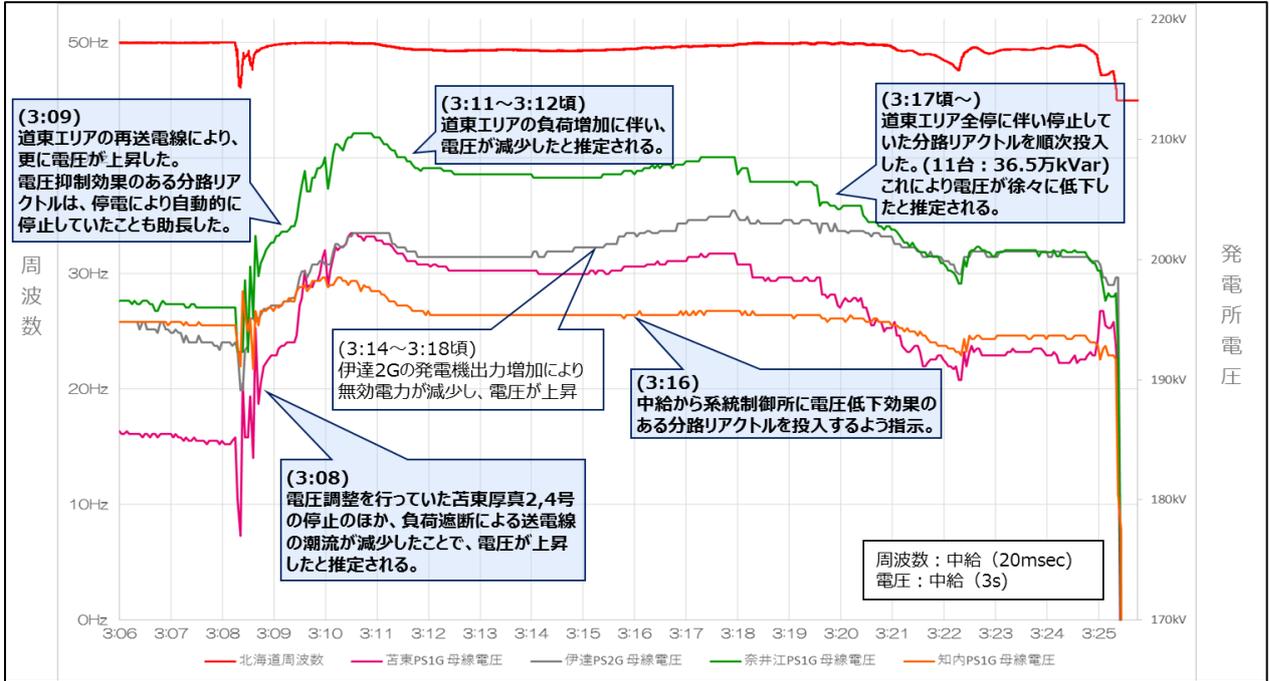
図表 2-27 発電所電圧の状況

- 電圧調整を行っていた苫東厚真の発電機の停止のほか、負荷遮断や道東エリアの再送電（道東エリアの停電に伴い電圧抑制効果のある分路リアクトルが自動停止していた）等により電圧が上昇した。
- 系統制御所からの分路リアクトル再投入等により、電圧が徐々に低下したと推定される（系統制御所は、周波数が一旦回復したため、電圧調整に注力していたと推定される。）。
- 系統電圧上昇により負荷が増加することから、さらなる周波数低下要因となるので、系統電圧を分路リアクトル投入等によって抑制したことは、設備の過電圧抑制とともに、周波数維持の観点からも適切な処置であったと評価できる。

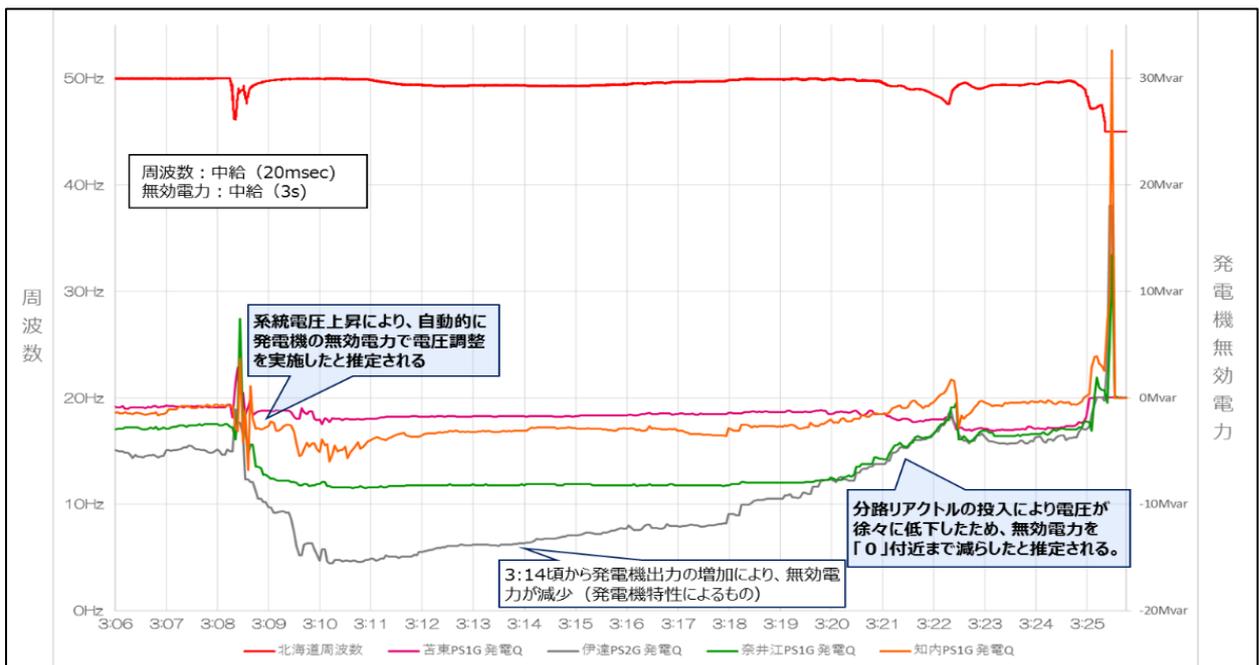
図表 2-28 発電機無効電力の状況

- 地震直後は発電所の母線電圧が上昇したため、下げる方向に無効電力を調整している状況が分かる。
- その後、系統制御所の分路リアクトル再投入により電圧が低下したため、無効電力を減らしたと考えられる。

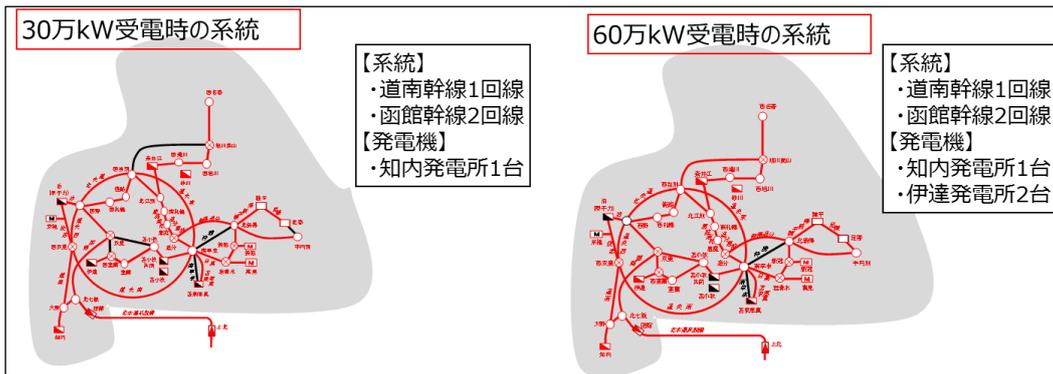
図表3-21 北本連系設備の受電時の系統状況

伊達発電所は所内電源の故障により、他の発電所に比べ復旧が遅れたため、北本連系設備からの+30万kWの受電タイミングに遅れが生じたものと推定。

なお、新北本は「自励式」であり、北海道の系統の電圧を必要としないため、このような問題は生じない。

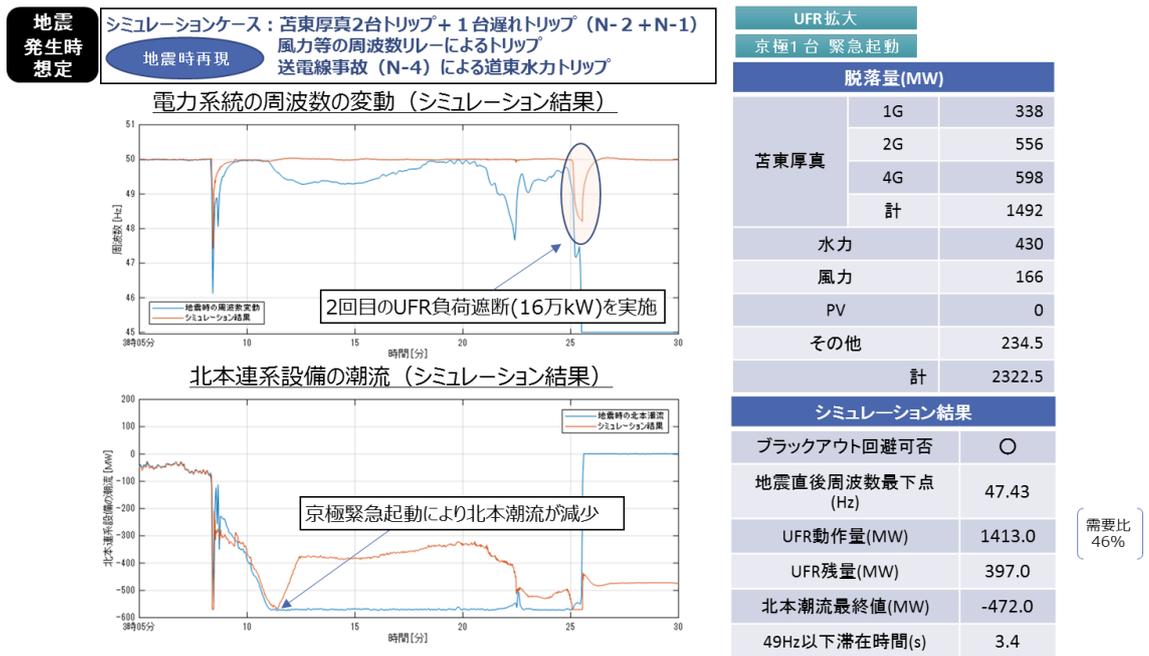
図表 4-8 京極発電所 1 台のみ稼働を想定したシミュレーション結果

また、京極発電所 1 台がトラブルにより稼働できないケースについても、UFR を 35 万 kW 程度追加してシミュレーションを実施した結果、緊急起動による北本連系設備の AFC 余力が減少するため、苫東厚真 1 号機トリップ時には 2 回目の負荷遮断が実施され、ブラックアウトを回避できることがわかる。(図表 4-8 参照)

しかし、UFRによる負荷遮断は2回動作し、かつ北本潮流（受電量）の最終値は47万kWで上限に近く、AFC余力が少ないため一定の対策は講ずるべきと考える。このため、京極1台が停止した場合には苫東厚真1号機の出力を20万kW程度（京極1台分）抑制する等の対策を講じる必要がある。ただし、高需要期は安定供給の観点から出力抑制ではなく、10分程度で20万kWの出力増加できるように火力機等を運用することで追加対策とすることができるものとする。

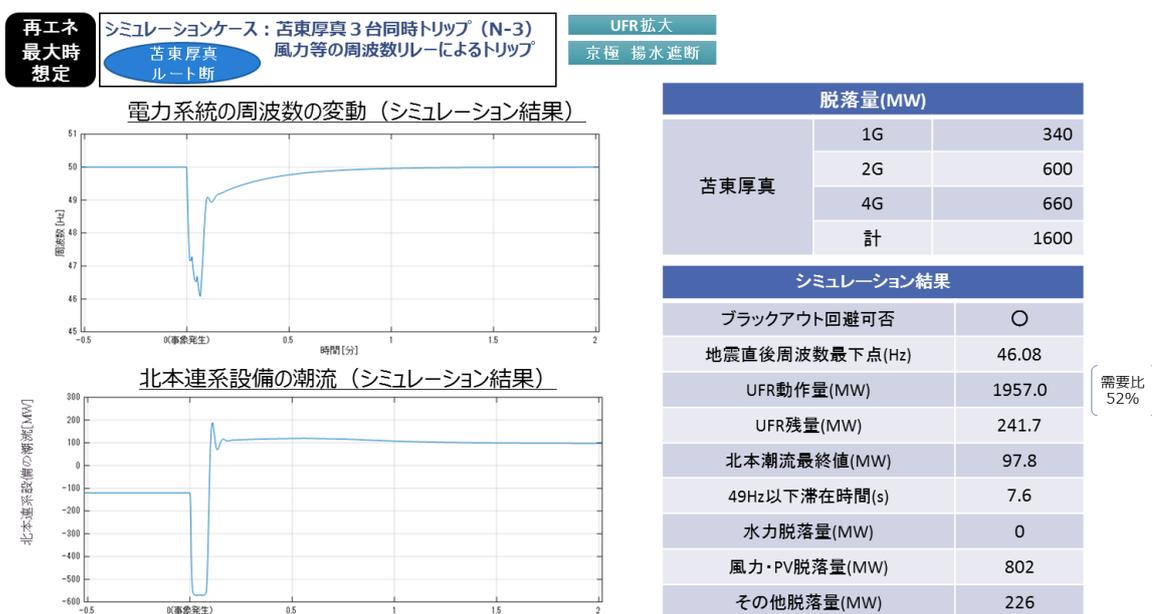
図表4-13 再エネ高出力を想定した場合のシミュレーション結果

なお、本ケースのシミュレーション結果、周波数低下により風力・太陽光が脱落しても、UFRによる負荷遮断だけでなく、再エネ高出力対応用の揚水が自動遮断されるためブラックアウトを回避できることを確認している。(図表4-13参照)

しかしながら、UFRは需要規模比で52%までしか動作していないにも関わらず、周波数の最下点は46.08Hzになっていることから、負荷遮断の応動時間が長い部分が活用できていないと考えられる。この点についてはUFR48.0Hzの時限において、今回動作していない時限分(6%)を北海道電力が見直しを行わないのであれば、運転継続電源比率24~29%を30~35%程度(+6%)とすべきと考える。
