# 平成30年北海道胆振東部地震に伴う 大規模停電に関する検証委員会

## 最終報告

平成30年北海道胆振東部地震に伴う大規模停電に関する検証委員会

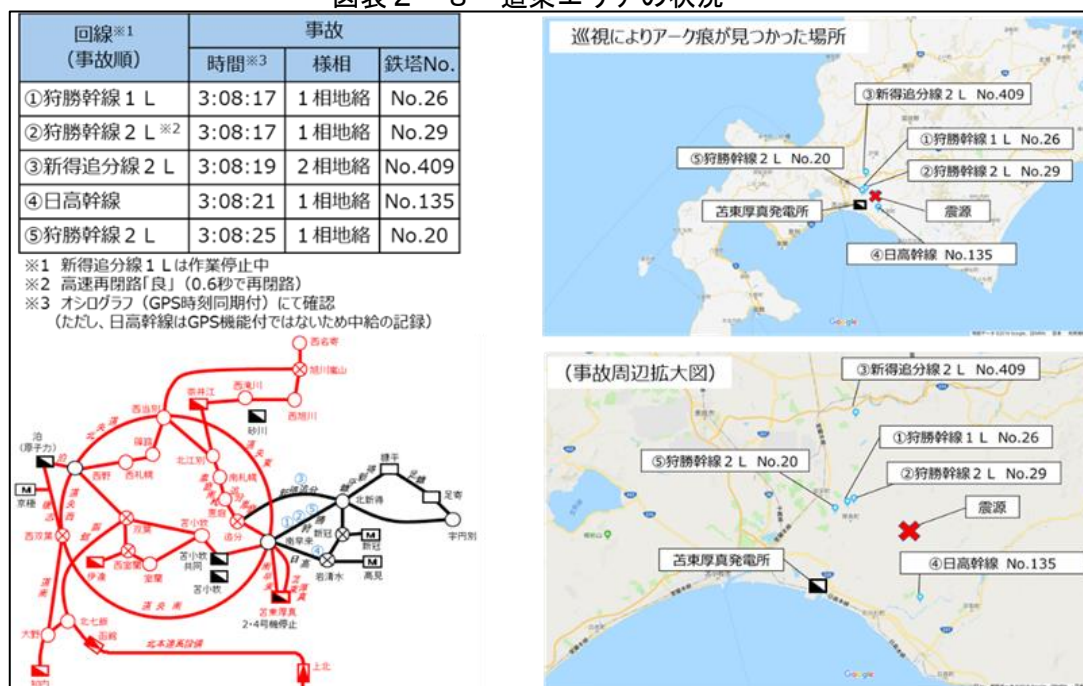
図表 2－8 道東エリアの状況

道東エリア単独に至る送電線事故（4回線）の概要は以下のとおりで、中央給電指令所やオシログラフの記録、事故箇所の鉄塔に残っていたアーク痕等から各送電線で地絡事故があったことを確認した。（約1分後に再開路成功）

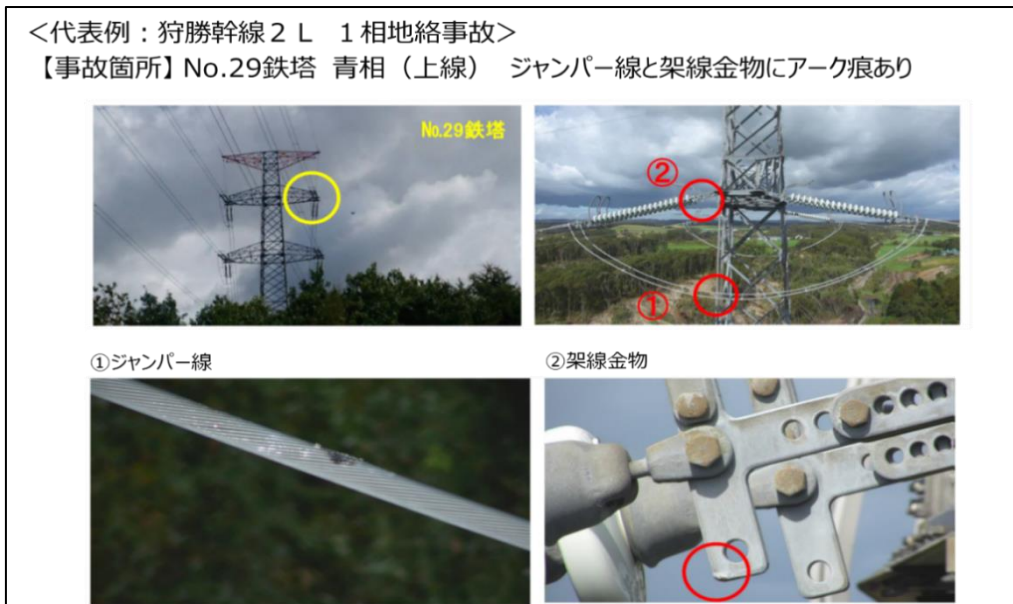
図表２－９ 道東エリアの送電線事故の状況

送電線の事故様相としては、巡視の結果、図表２－９のとおり全ての回線においてアーク痕が確認されており、その原因はジャンパー線と架線金物の接近による地絡事故であった。

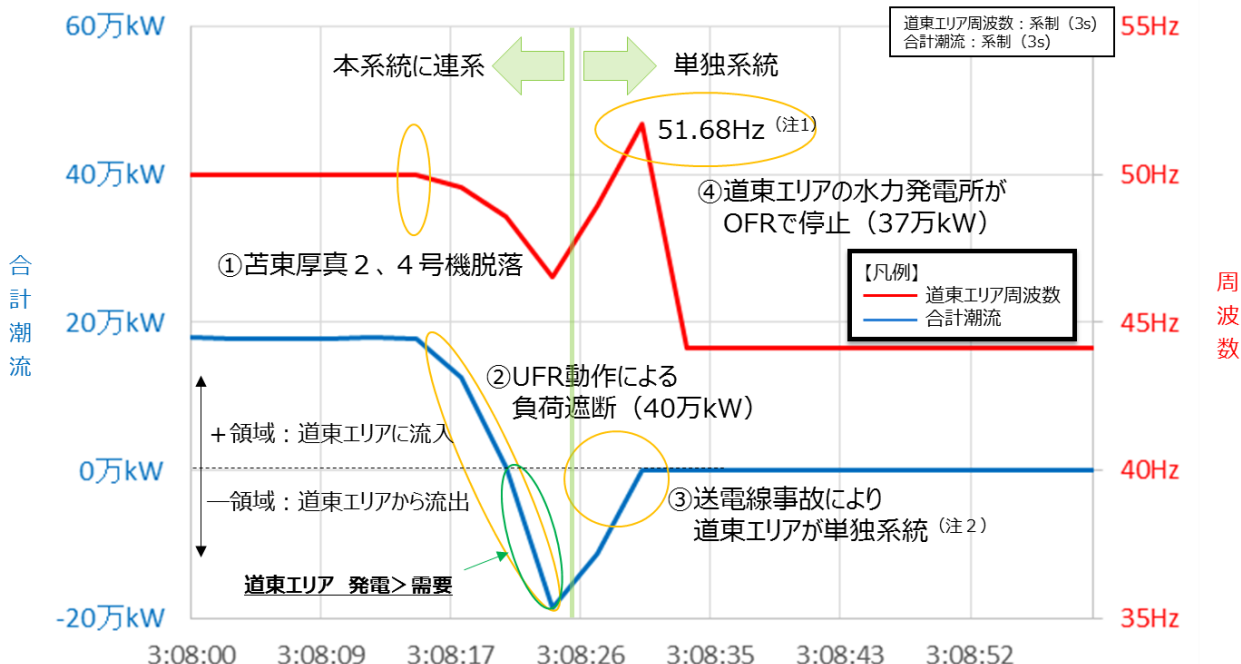
図表 2-11 道東エリアの状況

上記の送電線事故も含め、道東エリアの当時の状況は図表２－１０、図表２－１１のとおりであり、そのため、苫東厚真２・４号機脱落～道東エリア単独（９月６日３時８分から３時９分まで）までの時系列は、以下のとおりと考えられる。

- (ア) 苫東厚真２・４号機脱落 → 系統全体の周波数が低下する
- (イ) UFR 動作による負荷遮断 → 道東エリアが発電＞需要となる
- (ウ) 送電線事故（狩勝幹線、新得追分、日高幹線）により道東エリアが分離され単独系統となる。
  - ⇒ 道東エリアの周波数が上昇する
- (エ) 周波数上昇により、道東エリアの水力発電機が停止（OFR<sup>4</sup>動作）
  - ⇒ 道東エリアの周波数が低下する
  - ⇒ 道東エリアが一旦全停となる

(注1) 測定値は51.68Hzであるが、測定が3秒間隔であること、及び水力発電所のOFR（動作値：52.0Hz 0.5秒）が動作していることから、少なくとも0.5秒以上は52.0Hz以上であったと推定。  
ただし、OFRの動作値が52.0Hz 2.0秒の水力発電所は停止していない。）

(注2) 単独系統に移行した時刻は2回目の狩勝幹線2Lの事故「3:08:25(GPS時刻同期付オシログラフ値)」と考えられるが、系制の測定が3秒間隔であることや伝送遅延のため、グラフでは合計潮流が「0」になるタイミングが少し遅れている。

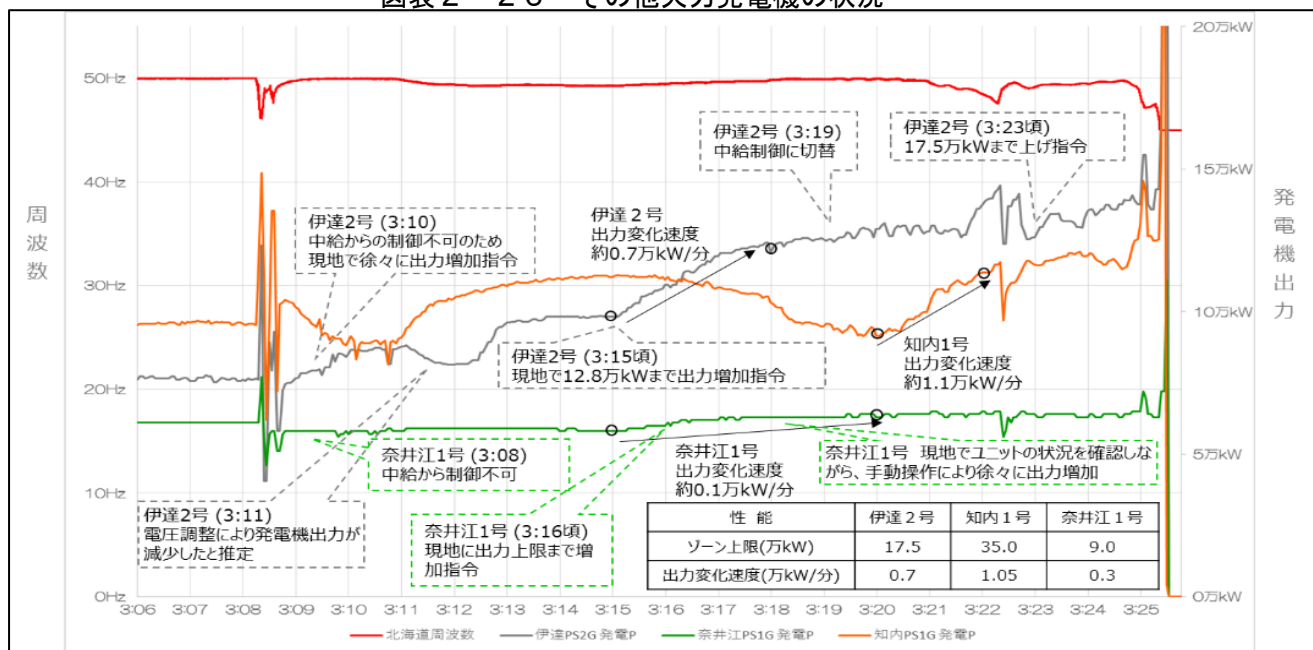
図表 2-25 その他火力発電機の状況

地震発生後のガバナフリー運転以外の火力の状況は、以下のとおり。

- 伊達 2 号は、中央給電指令所と現地で状況を確認しながら、順次、出力増加させた。
- 奈井江 1 号は、中央給電指令所からの制御ができなかったため、現地に上げ指令を行い、現地でユニットの状況を確認しながら、手動操作により徐々に出力を増加させたため、出力変化速度が遅くなった。

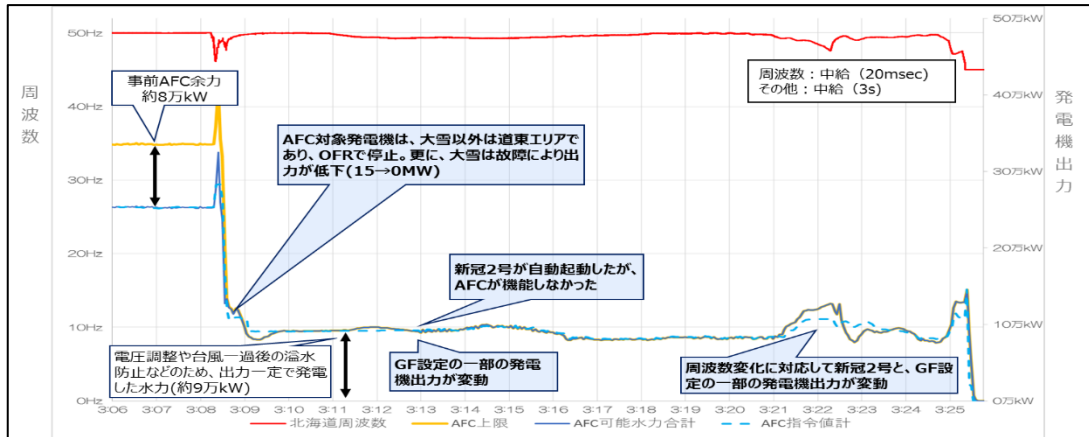
図表 2-26 水力発電機の状況

地震発生後の中央給電指令所から AFC 制御可能な水力の状況は以下のとおりで、速やかな増出力が行えなかった。

- 事前に確保していた AFC 量(8 万 kW)は、地震後には「ゼロ」になった。
- 周波数低下に伴い、バランス停止中を含む稼働可能な水力に対して、中央給電指令所から各系統制御所に自動的に「49.5Hz 以下で増発、49.0Hz 以下で起動」の自主操作指令が出ていたが、周波数が回復すると、自動的に指令が解除された。
- 新冠 2 号は自動起動したが、道東エリアの停電の影響で必要な情報が欠落したため、AFC が機能しなかった。

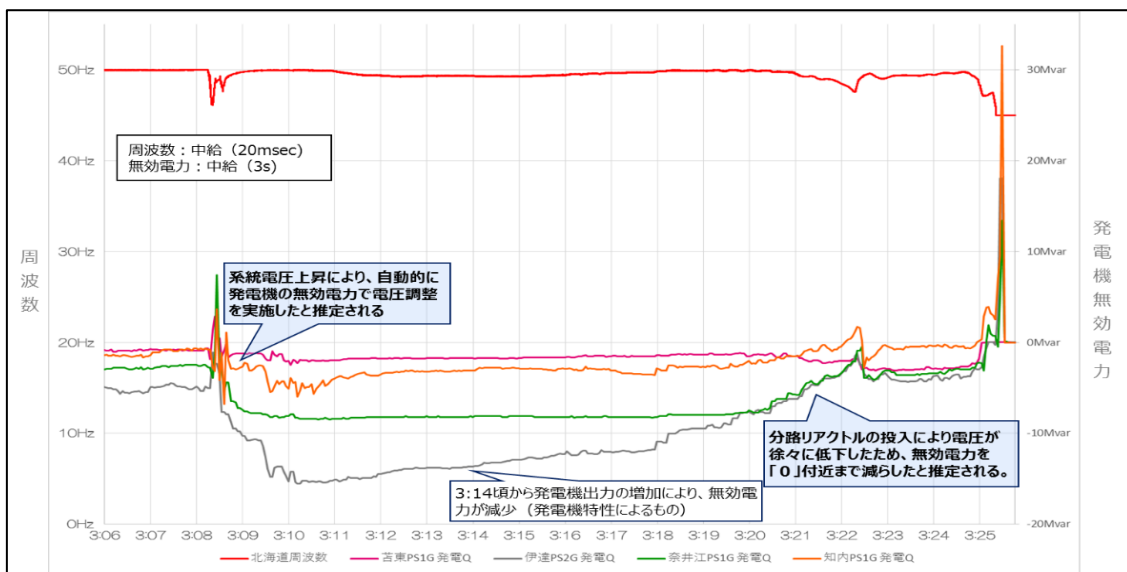
図表 2－28 発電機無効電力の状況

地震発生後の各発電所の無効電力及び系統電圧は、以下のとおり。

- 地震直後は発電所の母線電圧が上昇したため、下げる方向に無効電力を調整している状況が分かる。
- その後、系統制御所の分路リアクトル再投入により電圧が低下したため、無効電力を減らしたと考えられる。
