# 平成30年北海道胆振東部地震に伴う 大規模停電に関する検証委員会 最終報告（概要）

2018年12月19日

平成30年北海道胆振東部地震に伴う大規模停電に関する検証委員会

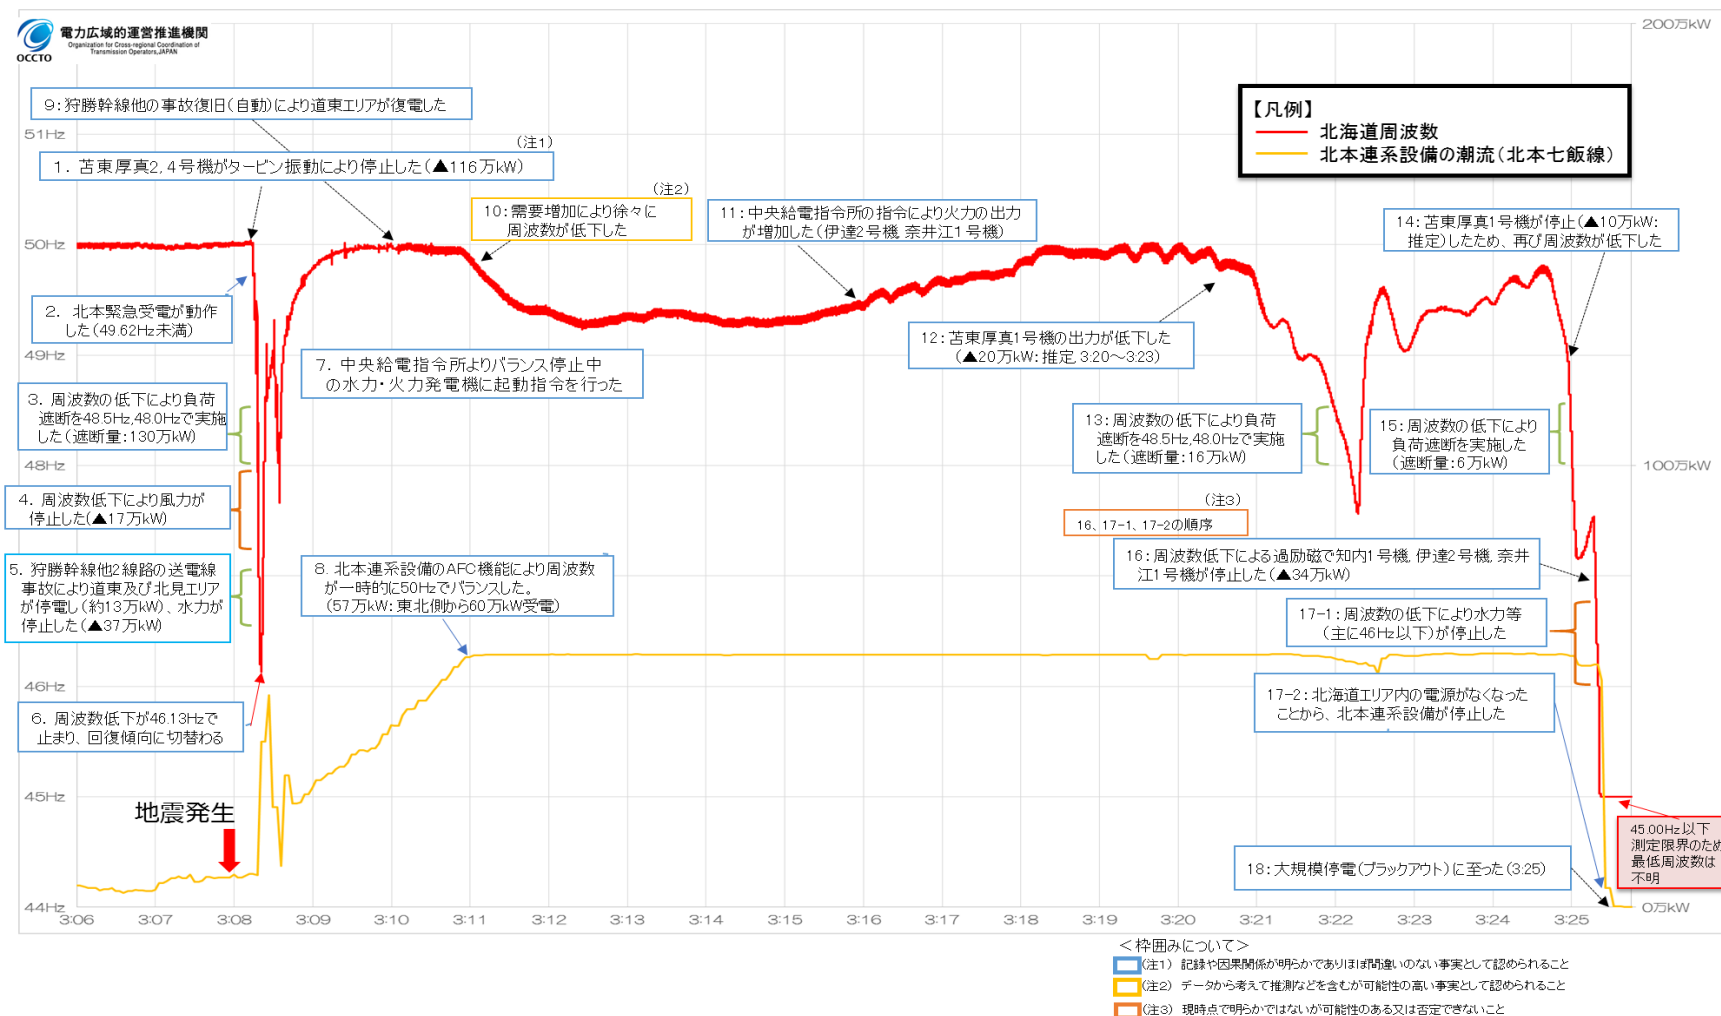
- 地震発生からブラックアウトに至るまでの間に発生した事象を明らかにし、周波数変動を説明。
- 一部に推測を含むが概ね全ての事象はほぼ間違いのない事実として確認。一連の事象は需要と供給のバランスで生じる周波数変動で説明できる。

■ 周波数が大きく変動した①～③内の事象について個別に確認。

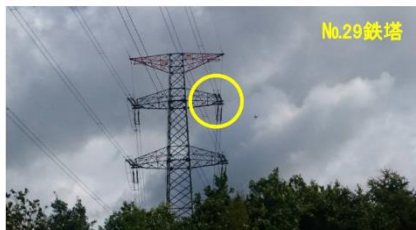
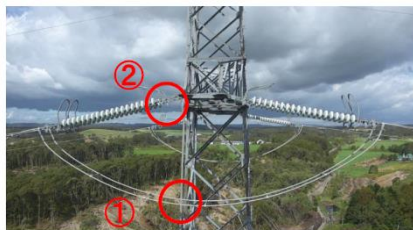
## 送電線事故による道東のルート断

- 苫東厚真2・4号機がタービン振動を検知し停止し周波数が低下したが、北本連系設備からの緊急融通や稀頻度事故時のみ動作する負荷遮断により、周波数は回復した。
- 狩勝幹線他2線路が地絡事故で停止し、道東エリア等が停電した。

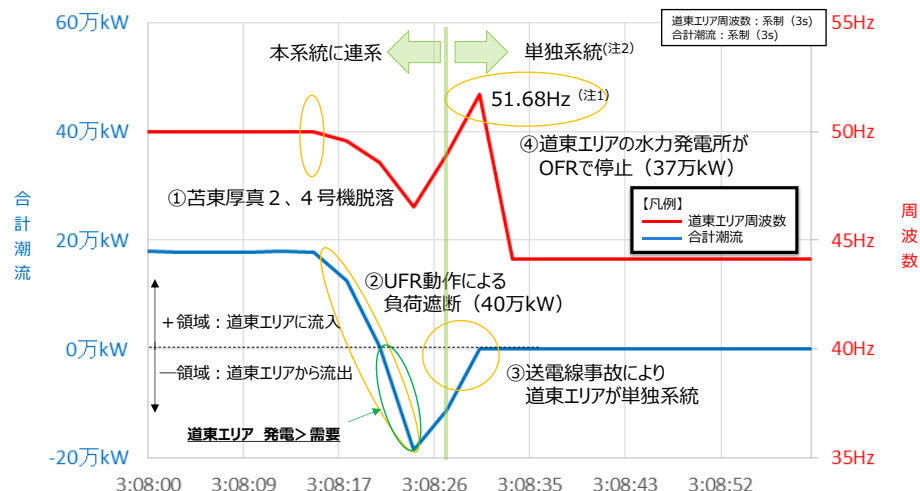
## 送電線事故による道東水力のトリップ

**苫東脱落～道東エリア単独（3:08～3:09）**

(注1) 測定値は51.68Hzであるが、測定が3秒間隔であること、及び水力発電所のOFR（動作値：52.0Hz 0.5秒）が動作していることから、少なくとも0.5秒以上は52.0Hz以上であったと推定。  
ただし、OFRの動作値が52.0Hz 2.0秒の水力発電所は停止していない。次シート参照

(注2) 測定が3秒間隔であること、及び伝送遅延等のため、道東エリア周波数と合計潮流の時間的な同期は取れていない。

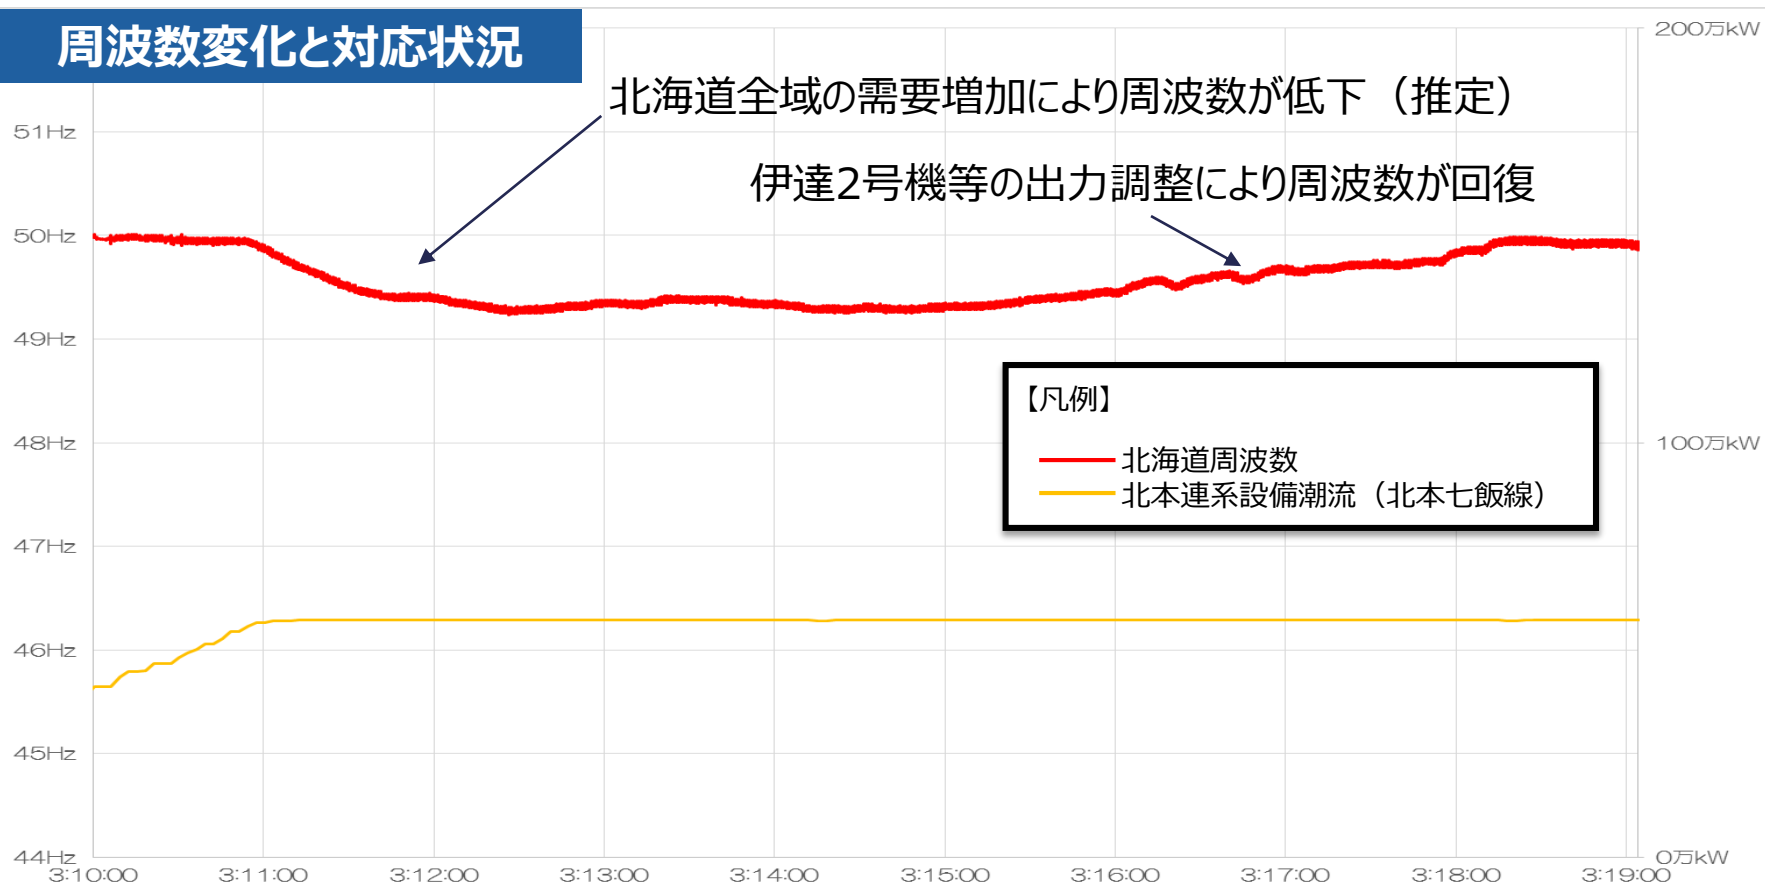
## 地震発生直後②-1 概観（周波数回復～苫東厚真1号機出力低下）

- 周波数の回復後、需要増加（情報収集のための照明・テレビ等によるものだけでなく、負荷遮断後の系統電圧上昇による負荷増加も一因と推定される）により周波数が徐々に低下した。※
- 中央給電指令所から火力機等へ出力増加を指令・制御（自動的に動作）し、周波数が回復傾向となった。

※地震の影響により系統規模が縮小しているため、需要の変動が周波数に与える影響が大きくなる。

北海道全域の需要増加により周波数が低下（推定）

伊達2号機等の出力調整により周波数が回復

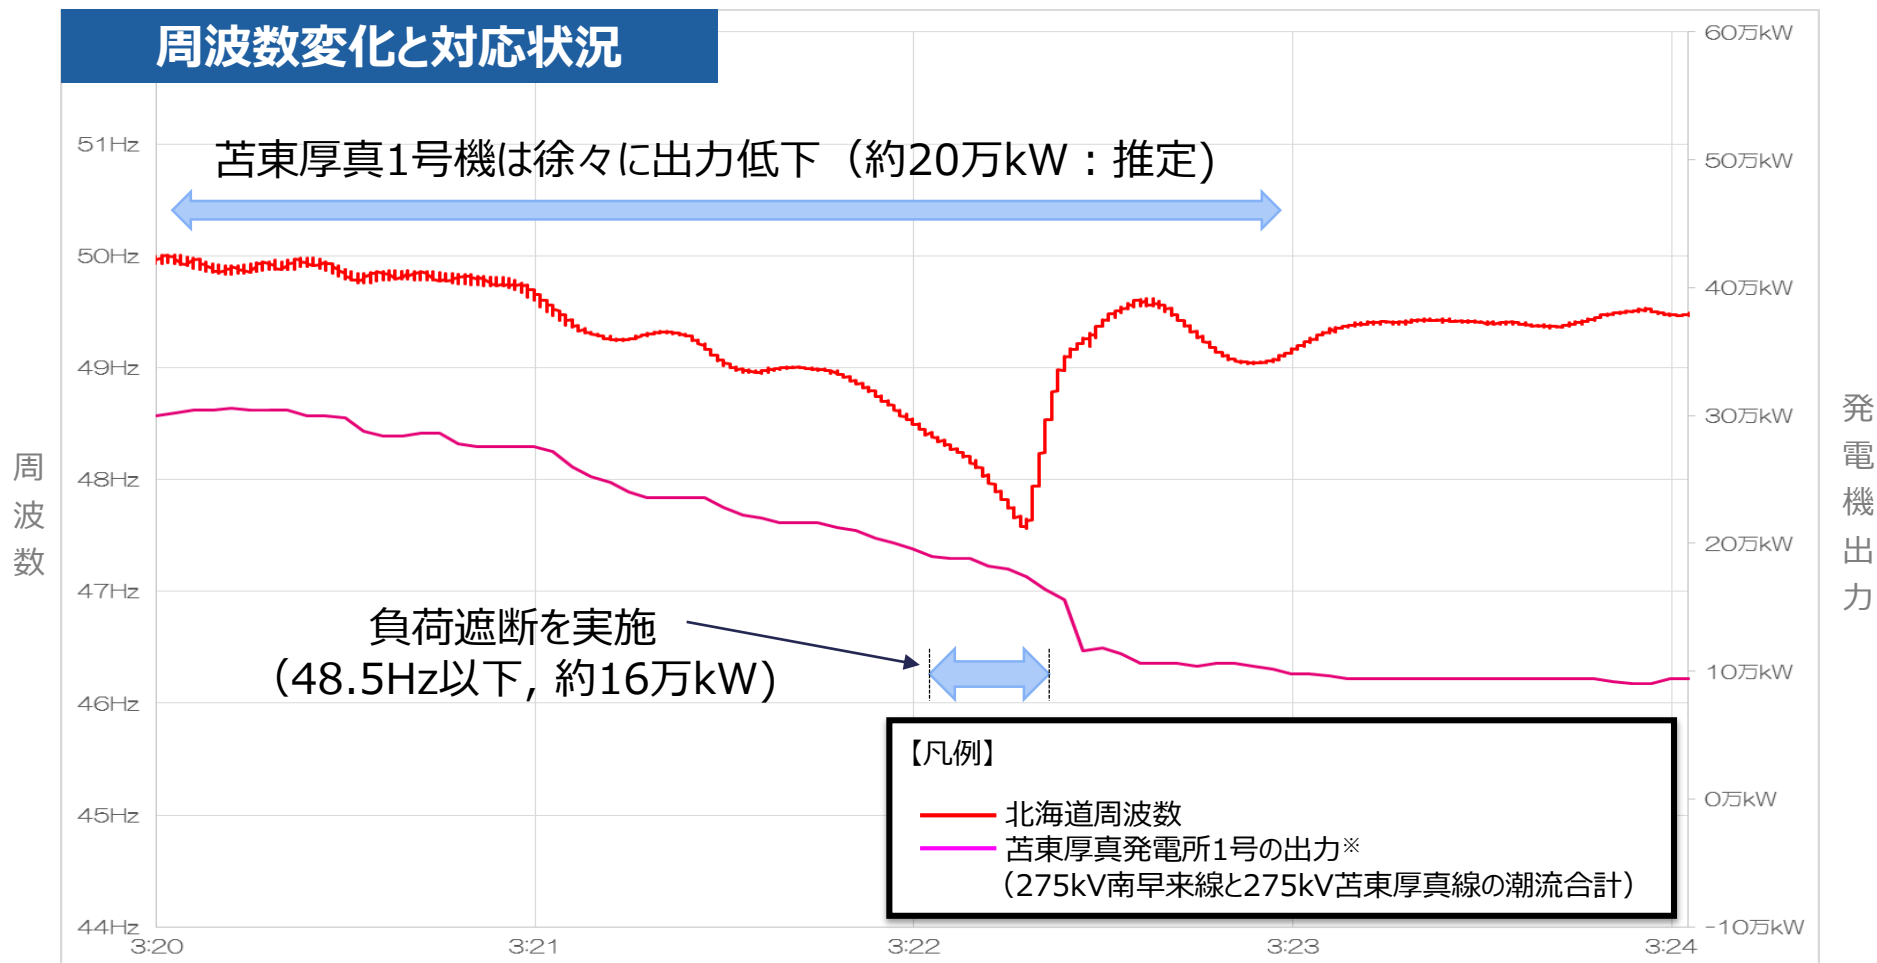
## 地震発生直後②-2 概観（苫東厚真1号機出力低下～負荷遮断2回目）

- 苫東厚真発電所1号機の出力が安定せず、徐々に出力低下したため、周波数が低下した。
- 追加の負荷遮断(自動的に動作)により、周波数は回復傾向となるが、安定を維持できていない。

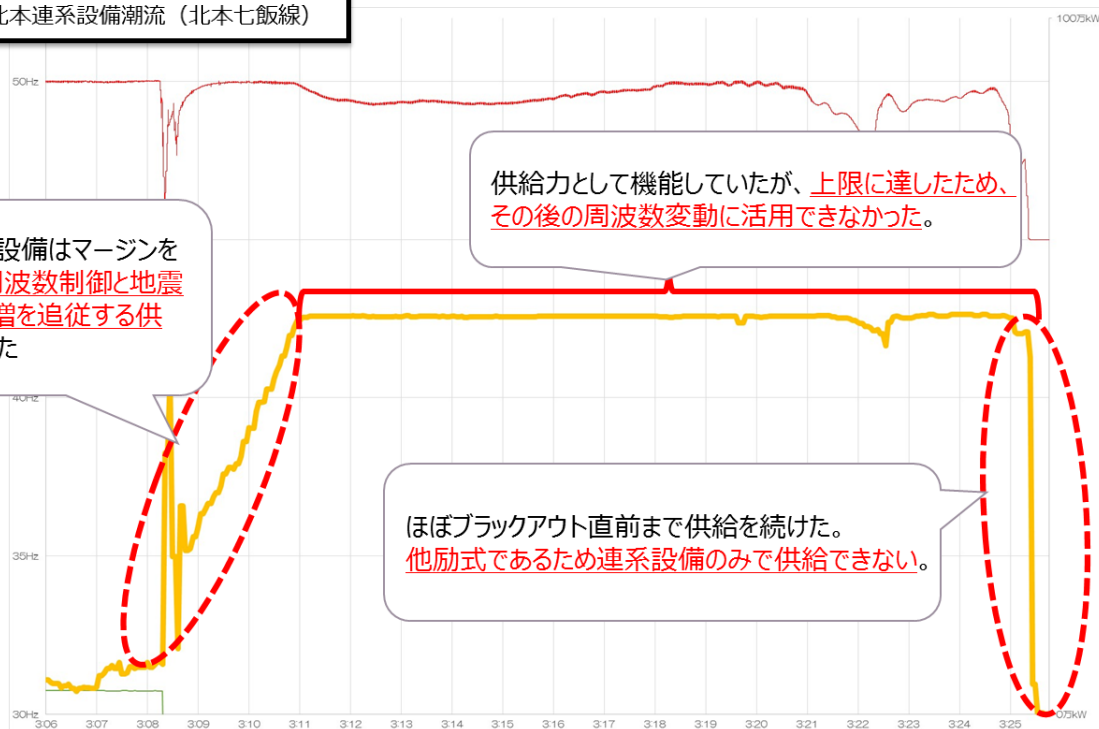
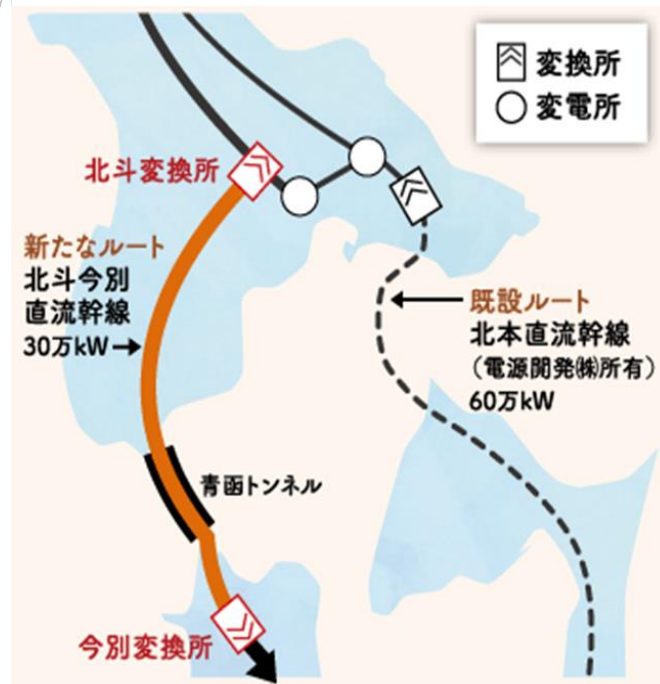
- 北本連系設備については、マージンを活用して期待していた緊急融通が動作していた。
- ただし、北本連系設備は最大受電量の状態が続き、本来備えていた急速な変動を調整する機能を発揮できなかった。
- 今回の事象を踏まえれば、結果としてマージンの確保量で賄うことはできなかった。
- 現在、新たなルートとして北斗今別直流幹線を通す新北本連系設備を建設中であり、2019年3月に運転開始予定となっている。

北本連系設備はマージンを活用し、**周波数制御と地震後の需要増を追従する供給力**となった

供給力として機能していたが、**上限に達したため、その後の周波数変動に活用できなかった。**

ほぼブラックアウト直前まで供給を続けた。  
**他励式であるため連系設備のみで供給できない。**

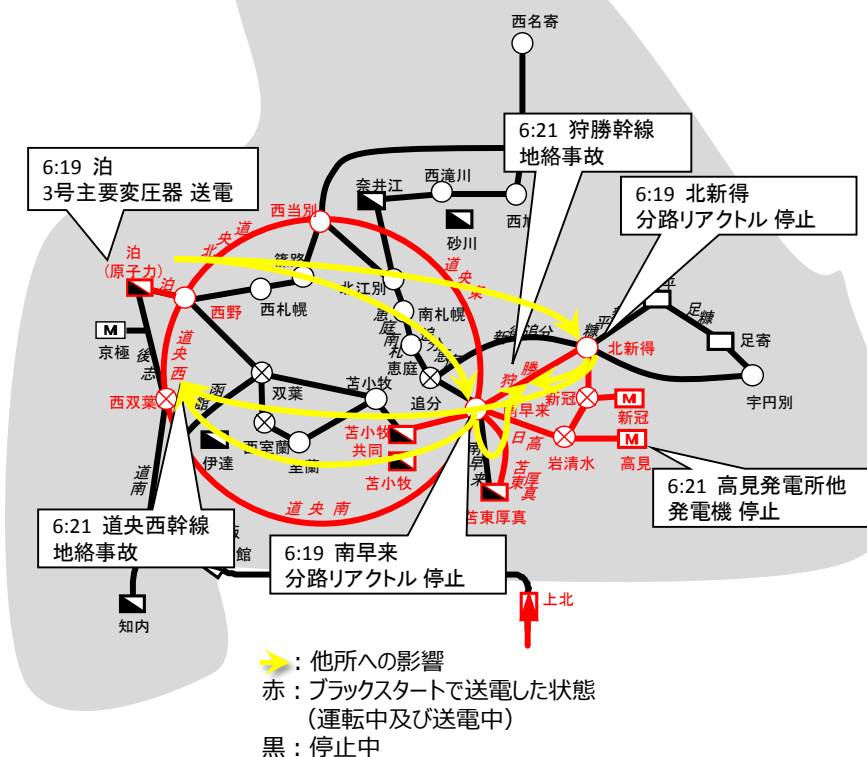
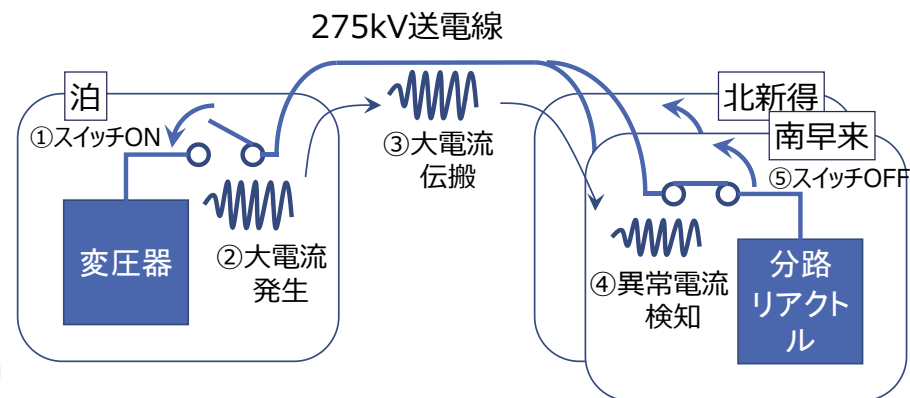
06:19~06:21

- 1回目のブラックスタートでは、手順書どおり、火力、原子力発電所の保安用所内電源や発電機を起動するための所内機器への電源確保に向けて復旧を進め、泊発電所の3号主要変圧器に送電したところ、大電流が流れ、その影響と想定できる異常電流で、南早来・北新得変電所で分路リアクトルが停止した。
- 分路リアクトル停止後の電圧上昇に伴って、道央西幹線、狩勝幹線で地絡事故が発生した。同時刻、高見発電所他で事故電流を検知して発電機が停止した。
- 2回目のブラックスタートでは、大電流が発生した主変圧器を使わず予備変圧器のみで所内電源を供給し、その後も適切に系統を拡大し、供給力を確保した。

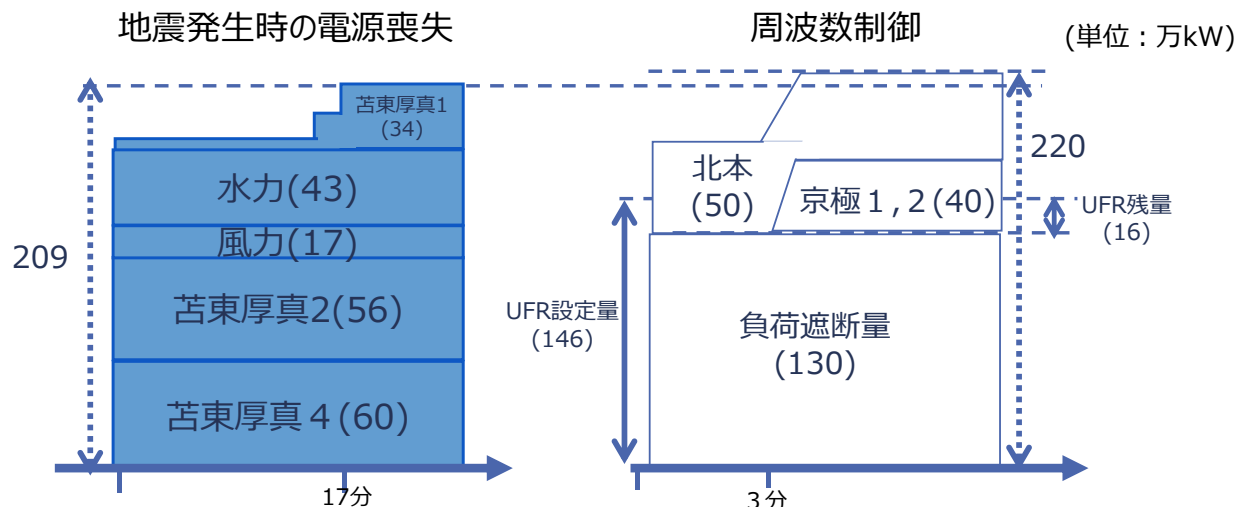
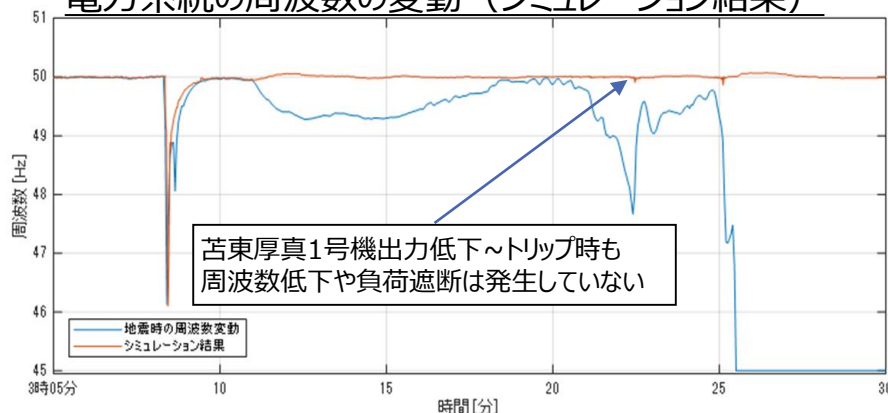
- 地震発生時の状況で**苫東厚真 1 サイトが全機脱落した場合でも、京極 1、2 号機 (20万kW×2) が稼働できれば、ブラックアウトには至らなかった可能性が高い**ことをシミュレーションにて確認。
- また、大規模揚水 (京極 1、2 号機) が 2 台停止していても、**水力のトリップ (N-4) が発生しなかった場合は同様にブラックアウトには至らなかった**と考えられる。

シミュレーションケース：苫東厚真2台トリップ + 1台遅れトリップ (N-2 + N-1)  
風力等の周波数リレーによるトリップ  
送電線事故 (N-4) による道東水カトリップ

シミュレーション結果

1. 緊急時措置であるUFRによる負荷遮断量を35万kW程度（需要規模309万kW時）追加する。
2. 京極発電所 1、2 号機が運転できる状態であることを前提に苫東厚真発電所 1、2、4 号機 3 台を運転することを可能とする。
3. ただし、京極発電所 1、2 号機いずれか 1 台がトラブル等で停止した場合、一定の裕度を持たせる観点からは苫東厚真発電所 1 号機の出力を20万kW程度（京極発電所発電機 1 台分）抑制する。なお、高需要期については、安定供給の観点から出力抑制ではなく、10分程度で20万kWの出力増加ができるように火力機等を運用することで追加対策とすることができる。
4. 需要の30～35%程度を火力など周波数低下が起きた場合においても、運転継続可能な電源により電力供給を行うこととする。
5. 北本連系設備の運転に必要な短絡容量の算定に苫東厚真発電所 1、2、4 号機の発電量は考慮しないこと。
6. バランス停止を行う場合には予備力を十分考慮し、当面、需要の動向に応じて、数分から数時間で供給できる予備力を火力発電所で確保できる状態にする。
7. 当面、トラブル等により京極発電所 1、2 号機いずれか1台が停止し、追加対策を講じる場合には適切に対策が行われているか、広域機関において監視する。

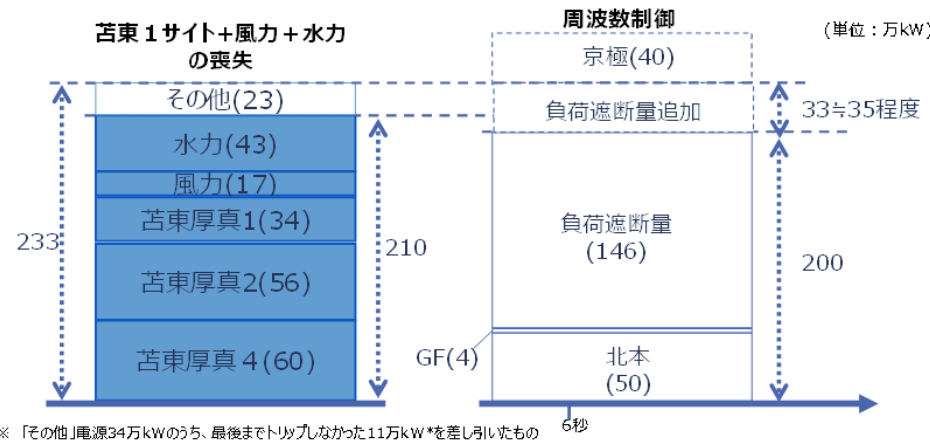
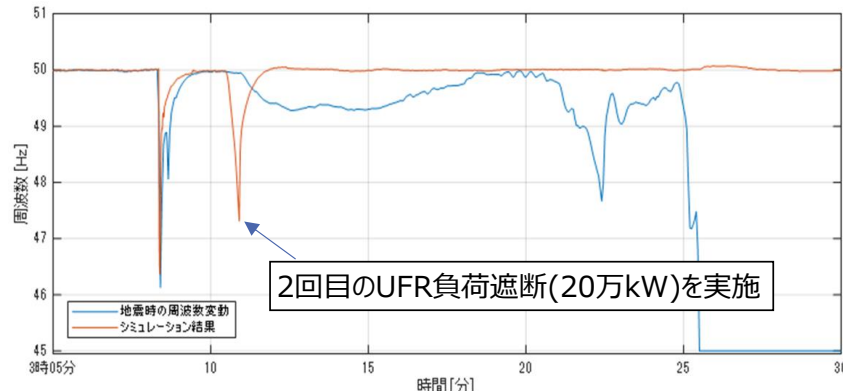
- 当面ブラックアウトを極力回避するための対策として苫東厚真 1 サイト、風力、水力同時トリップ、加えて現時点でトリップの原因や時間が確認できない約23万kWの電源※も同時トリップという、**今回の事象よりも更に厳しい条件を設定し周波数制御に必要な負荷遮断量を検討**した。
- この場合、233万kWの同時トリップに対し北本連系設備や負荷遮断等は200万kWとなり、不足は35万kW程度となる。シミュレーションにより拡大量が十分であることを確認した。
- 揚水発電所である京極だけで常時35万kW確保することは運用上は難しいことから、これをUFR追加量とした場合**北本連系設備を安定的に活用できる範囲でUFRの追加量を検討する必要**がある。

シミュレーションケース：苫東厚真 3 台同時トリップ (N-3)  
風力等の周波数リレーによるトリップ  
送電線事故 (N-4) による道東水カトリップ

シミュレーション結果
