# 平成30年北海道胆振東部地震に伴う 大規模停電に関する検証委員会 中間報告（概要）

2018年10月25日

平成30年北海道胆振東部地震に伴う大規模停電に関する検証委員会

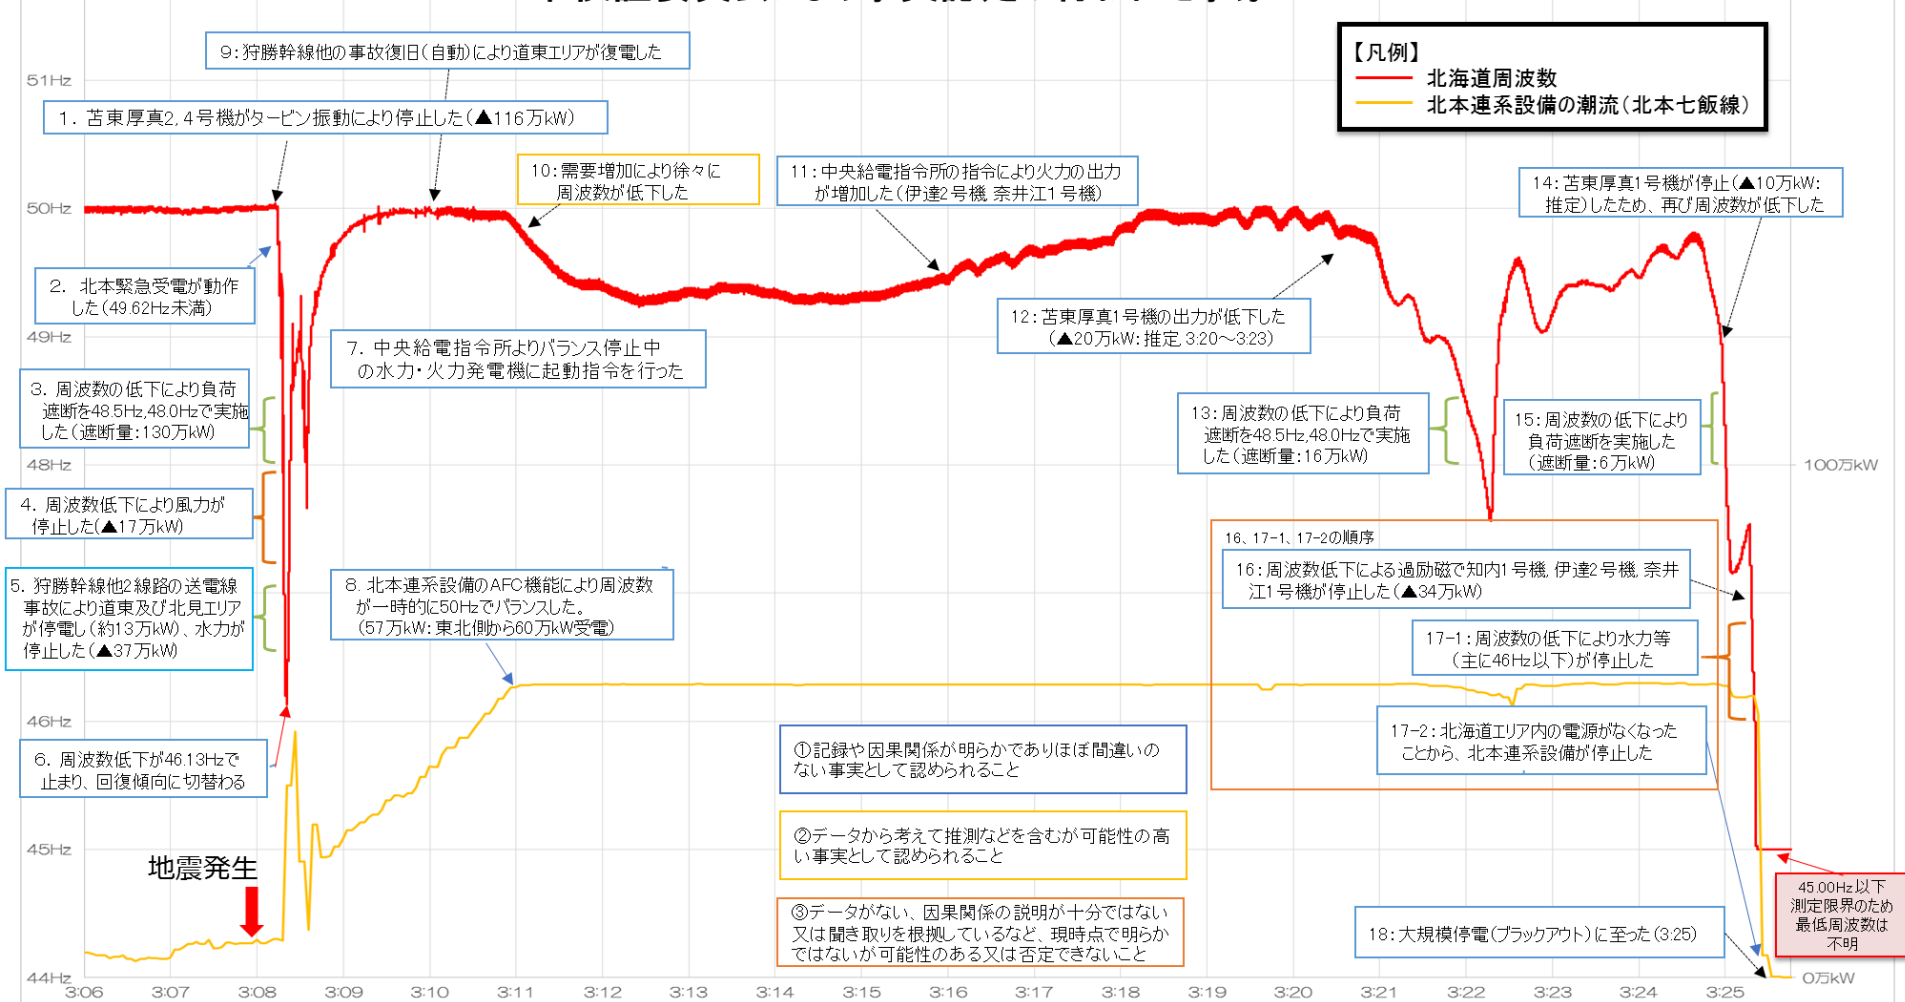
## 本検証委員会により事実認定が行われた事象

- 地震発生からブラックアウトに至るまでの間に発生した事象を明らかにし、周波数変動を説明。
- 一部に推測を含むが概ね全ての事象はほぼ間違いのない事実として確認。一連の事象は需要と供給のバランスで生じる周波数変動で説明できる。

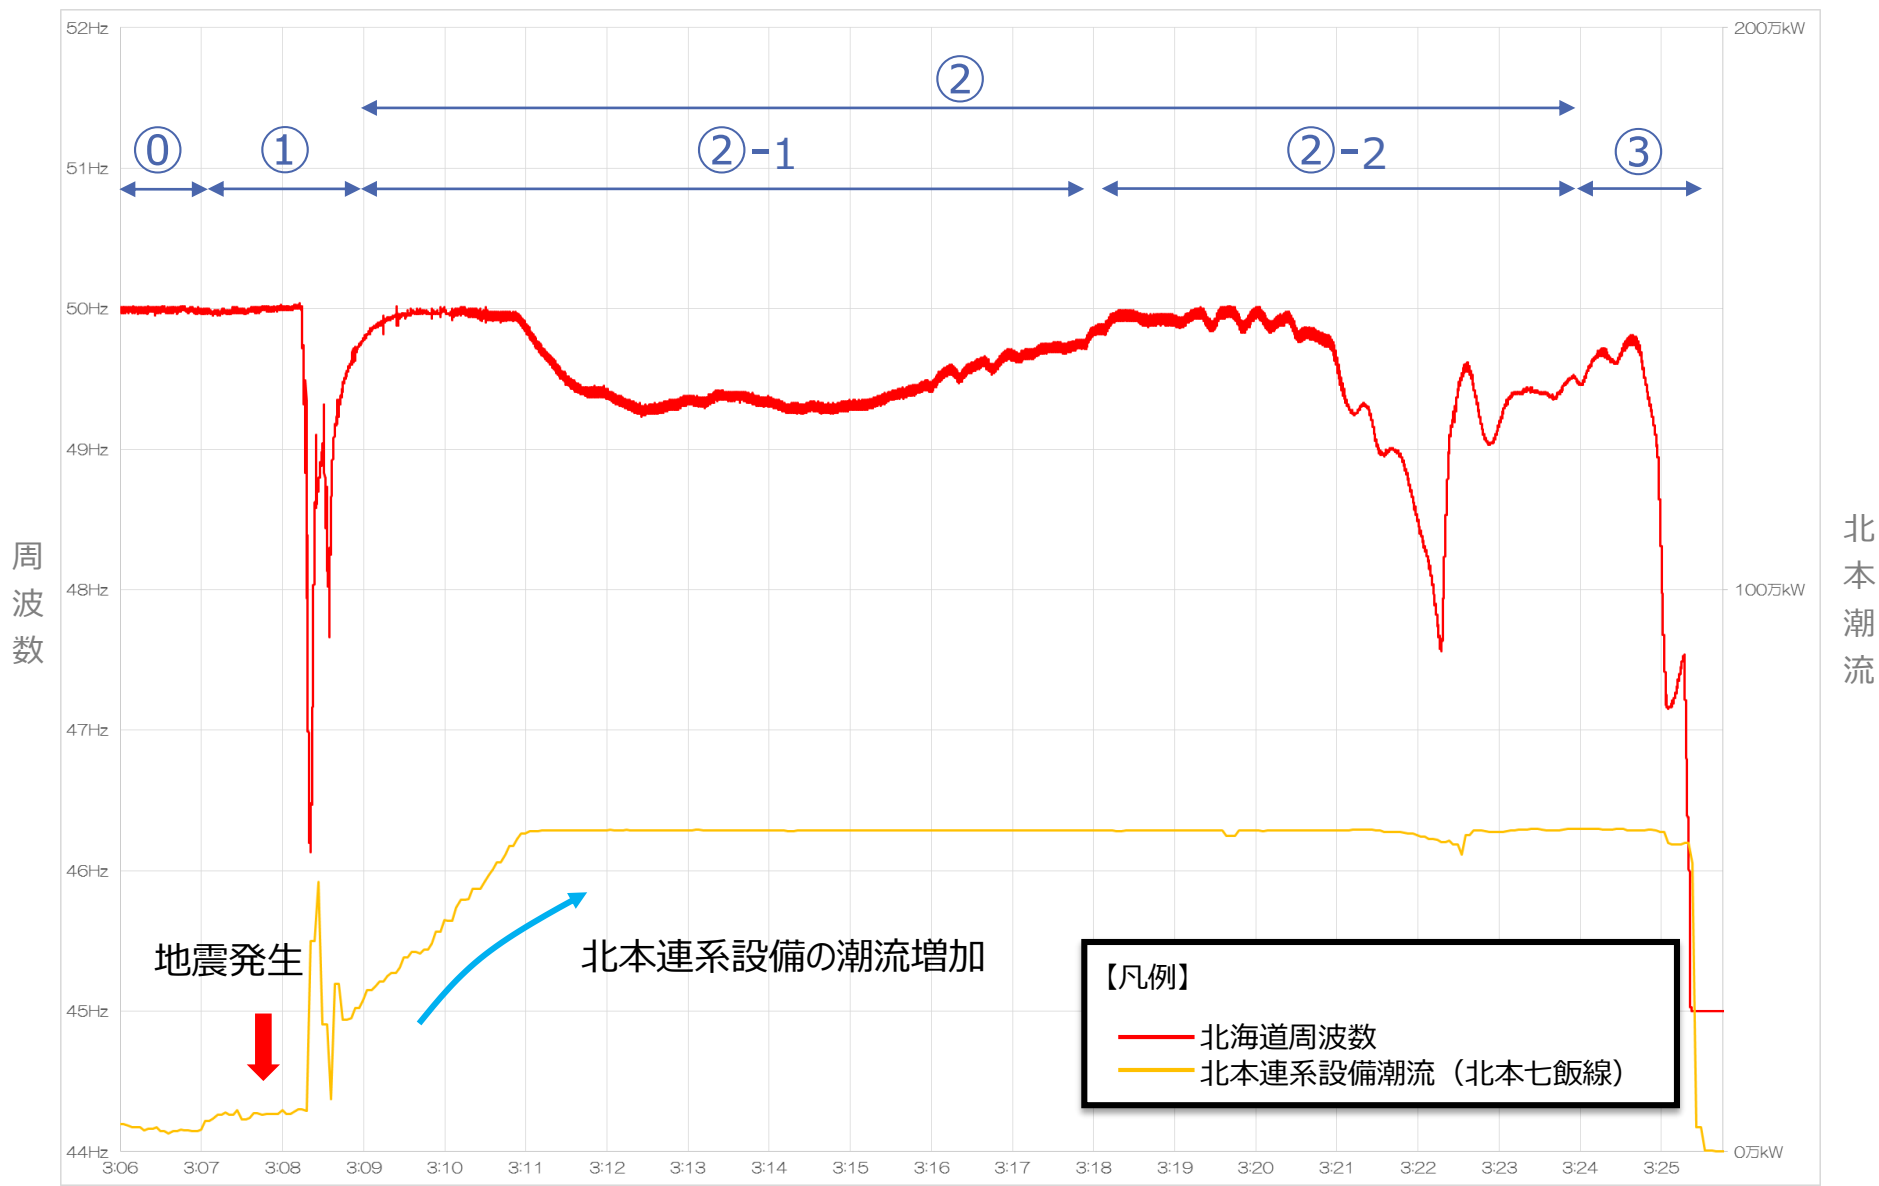
■ 周波数が大きく変動した①～③内の事象について個別に確認。

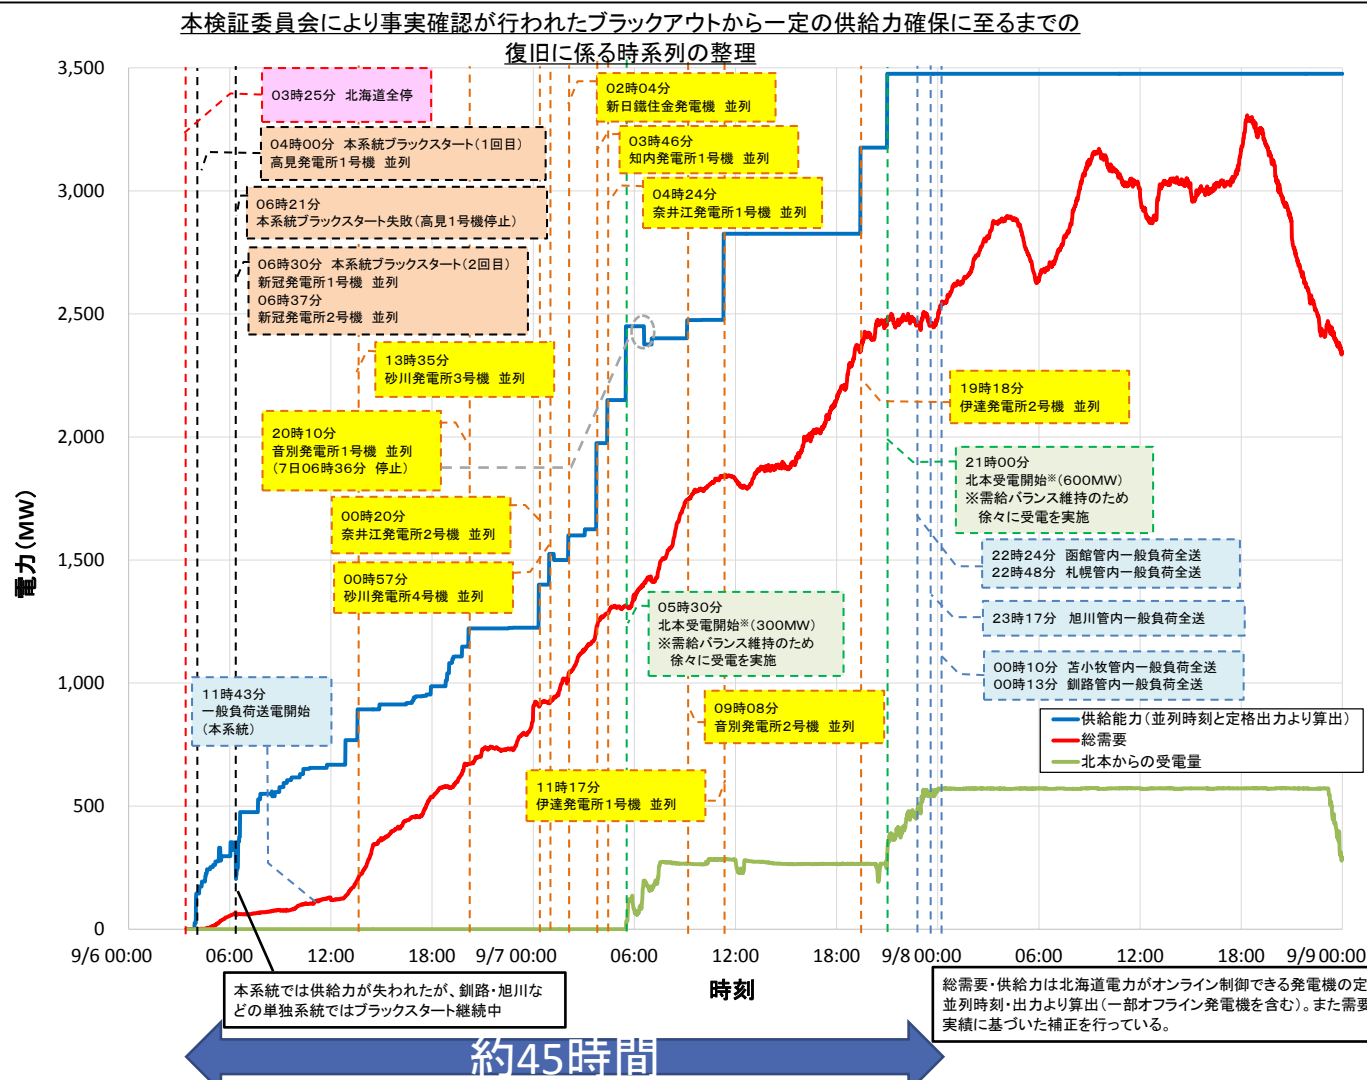
### Ⅲ．ブラックアウトから一定の供給力確保に至る経緯について

- ブラックアウト後から一般負荷送電（一定の供給力（約300万kW）確保に相当）至るまでの復旧状況について「停電の早期解消」の観点から検証を行った。
- 手順書に定められた手順どおりに適切に復旧が進められたが、ブラックアウトから概ね全域に供給できるまで45時間程度を要している。

- ブラックスタートについてはマニュアルに従い実施しており、明らかな人為的ミスなどはなく、問題となるような点は確認できなかった。小さい系統から少しずつ発電機を起動させていくため、復旧時間の短縮には限度があることを確認。

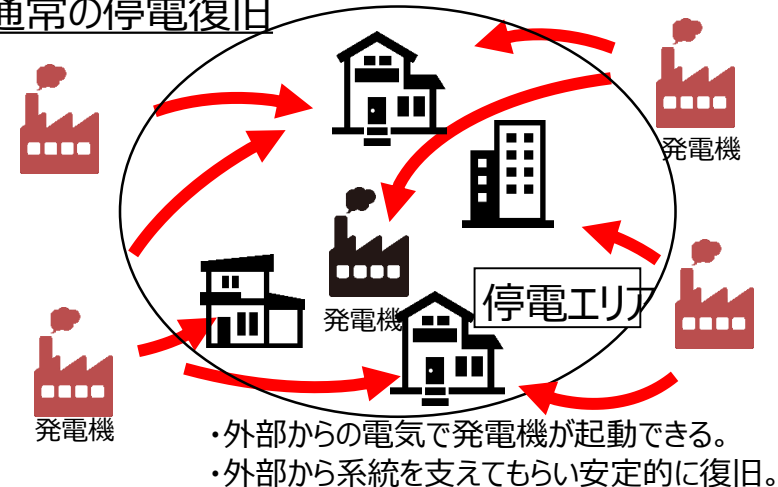
## 通常の停電復旧

- 中給は、発電機並列等の状況から供給力を算出し、供給支障の解消を系統制御所（系制）に指令
- 系制は、ブラックスタート系統の負荷供給による周波数・電圧変動を考慮しおよそ3,000kW単位で送電

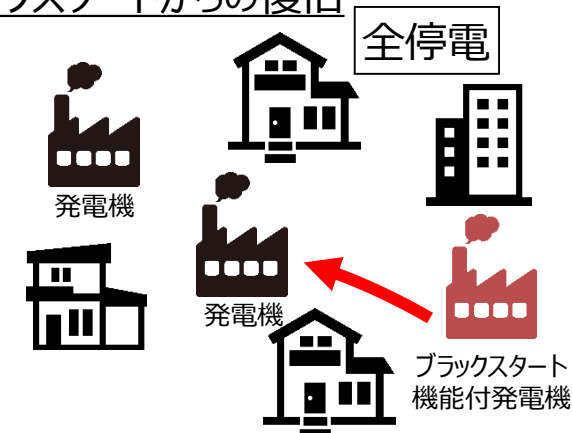
## ブラックスタートからの復旧

- ブラックスタート機能が付いた一部の発電機から、少しずつ周囲の発電機を起動させる。
- 系統が極めて小さく、少しの動揺で系統が大きく変動し不安定。

- 1回目のブラックスタートでは、手順書どおり、火力、原子力発電所の保安用所内電源や発電機を起動するための所内機器への電源確保に向けて復旧を進め、泊発電所の3号主要変圧器に送電したところ、大電流が流れ、その影響と想定できる異常電流で、南早来・北新得変電所で分路リアクトルが停止した。
- 分路リアクトル停止後の電圧上昇に伴って、道央西幹線、狩勝幹線で地絡事故が発生した。同時刻、高見発電所他で事故電流を検知して発電機が停止した。
- 2回目のブラックスタートでは、大電流が発生した主変圧器を使わず予備変圧器のみで所内電源を供給し、その後も適切に系統を拡大し、供給力を確保した。
