平成30年北海道胆振東部地震に伴う 大規模停電に関する検証委員会 最終報告（概要）

2018年12月19日

平成30年北海道胆振東部地震に伴う大規模停電に関する検証委員会

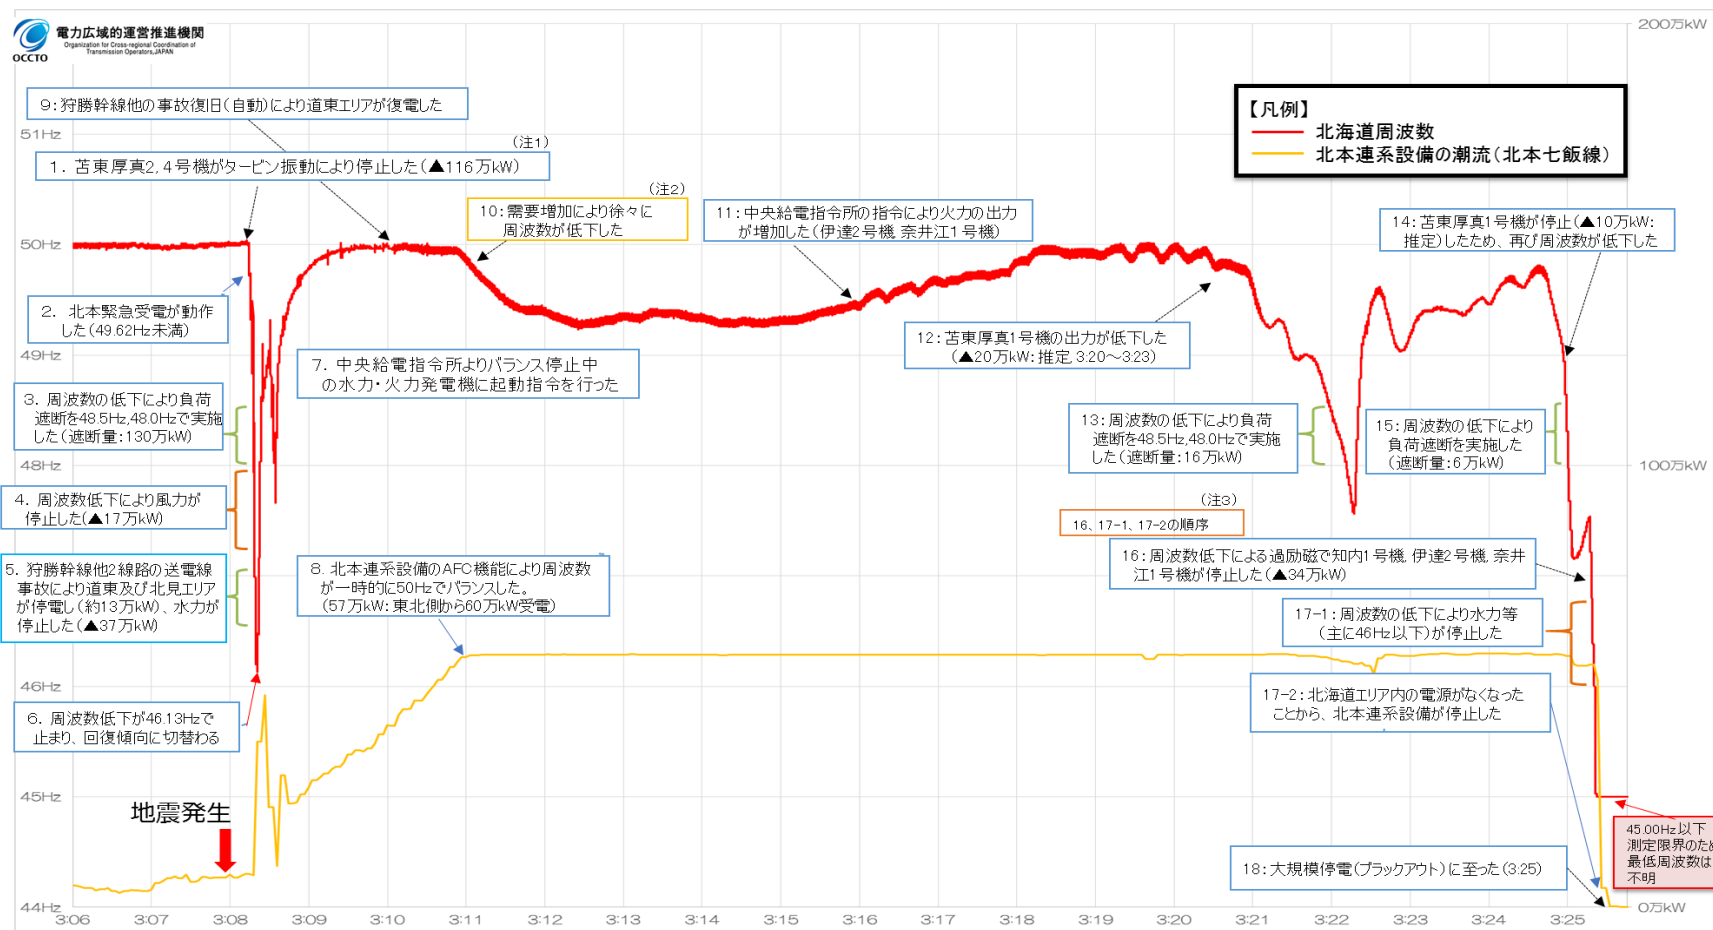
本検証委員会により事実認定が行われた事象

- 地震発生からブラックアウトに至るまでの間に発生した事象を明らかにし、周波数変動を説明。
- 一部に推測を含むが概ね全ての事象はほぼ間違いのない事実として確認。一連の事象は需要と供給のバランスで生じる周波数変動で説明できる。

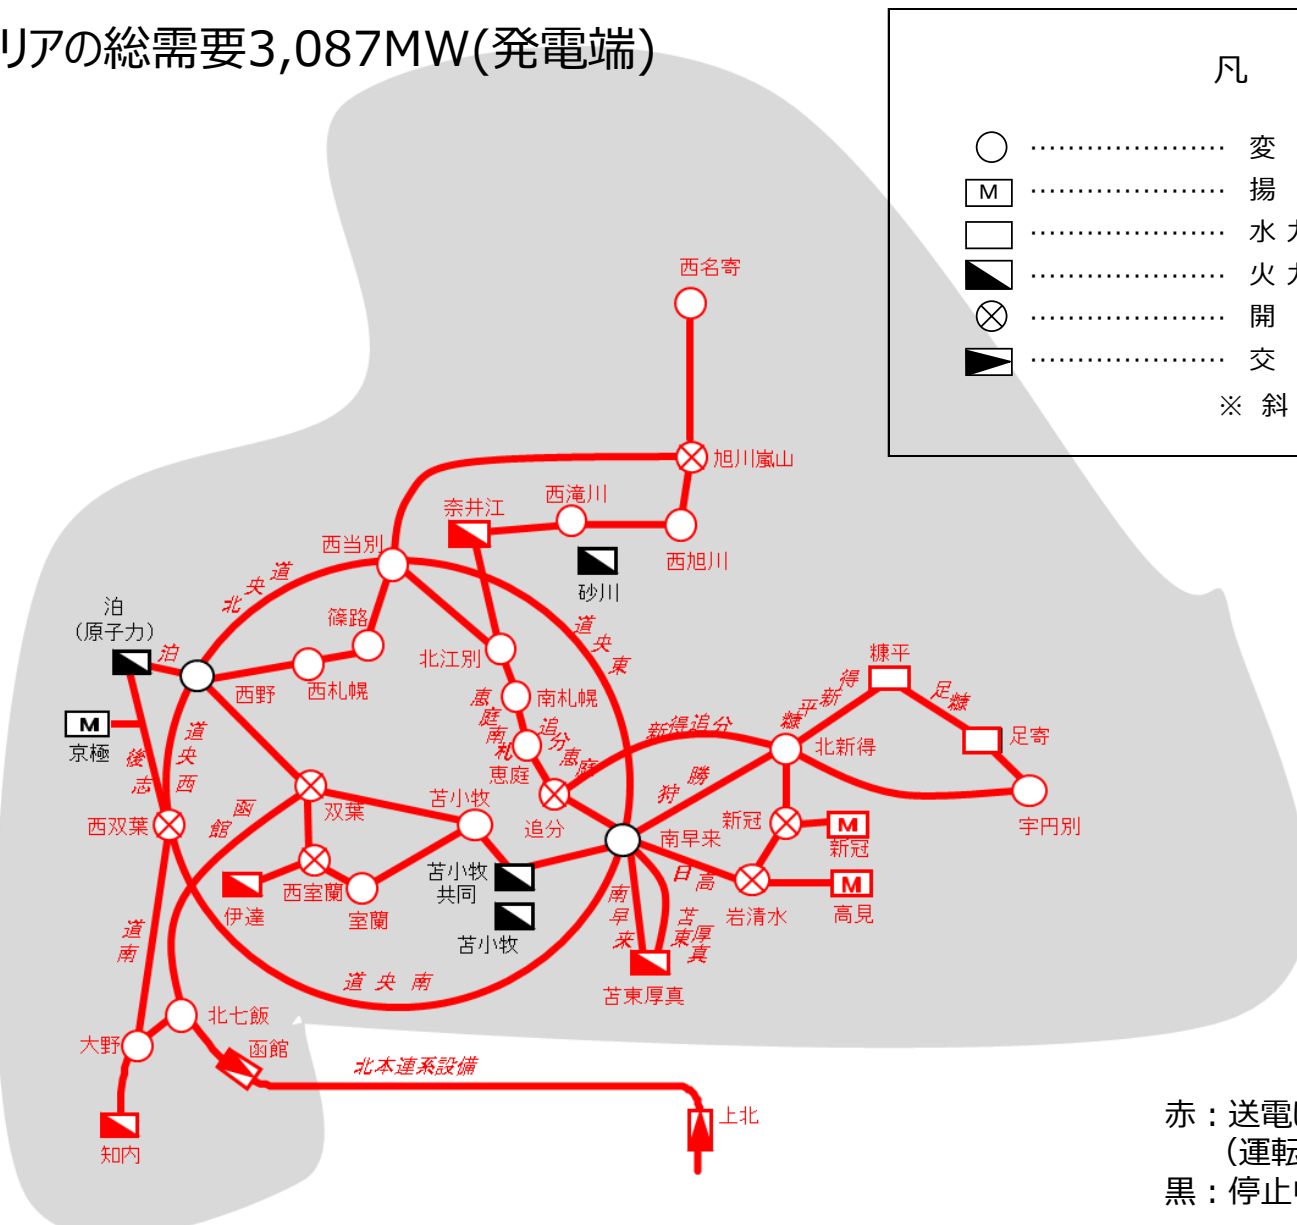
II. 地震発生からブラックアウトに至る経緯について 地震発生直前の系統状態①

北海道エリアの総需要3,087MW(発電端)

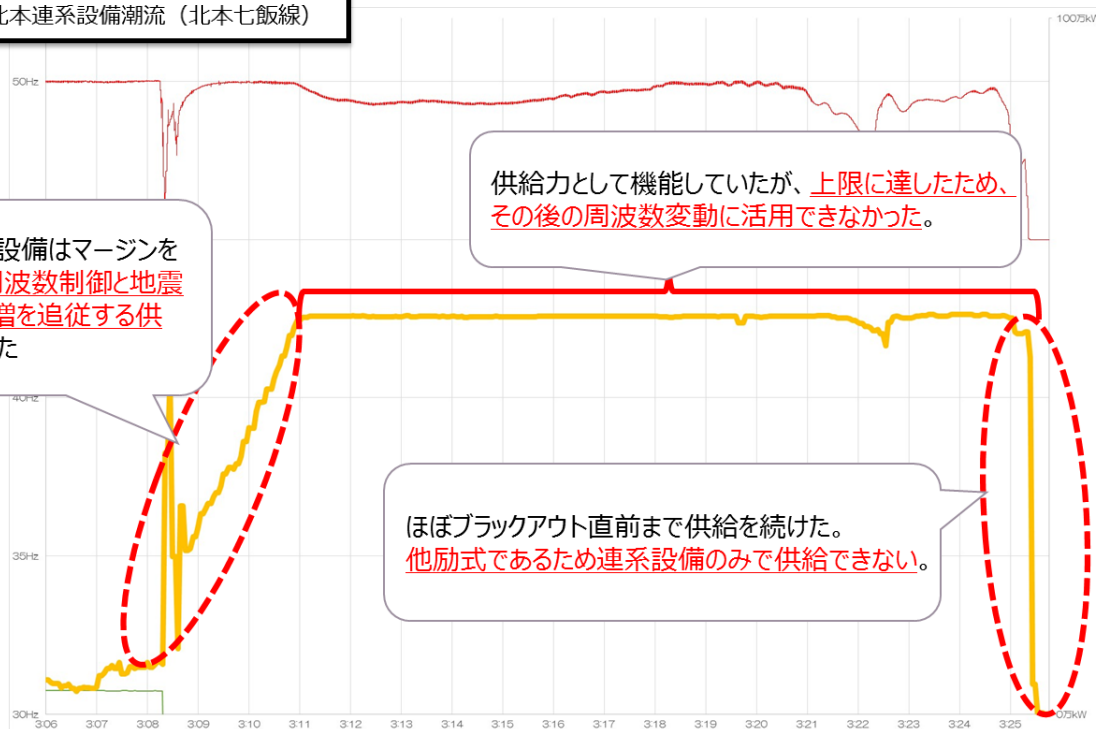
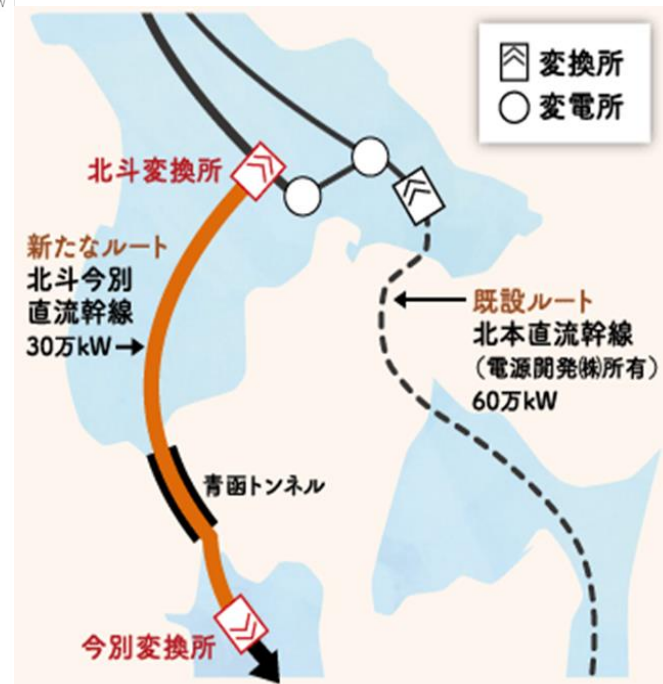
- 北本連系設備については、マージンを活用して期待していた緊急融通が動作していた。
- ただし、北本連系設備は最大受電量の状態が続き、本来備えていた急速な変動を調整する機能を発揮できなかった。
- 今回の事象を踏まえれば、結果としてマージンの確保量で賄うことはできなかった。
- 現在、新たなルートとして北斗今別直流幹線を通す新北本連系設備を建設中であり、2019年3月に運転開始予定となっている。

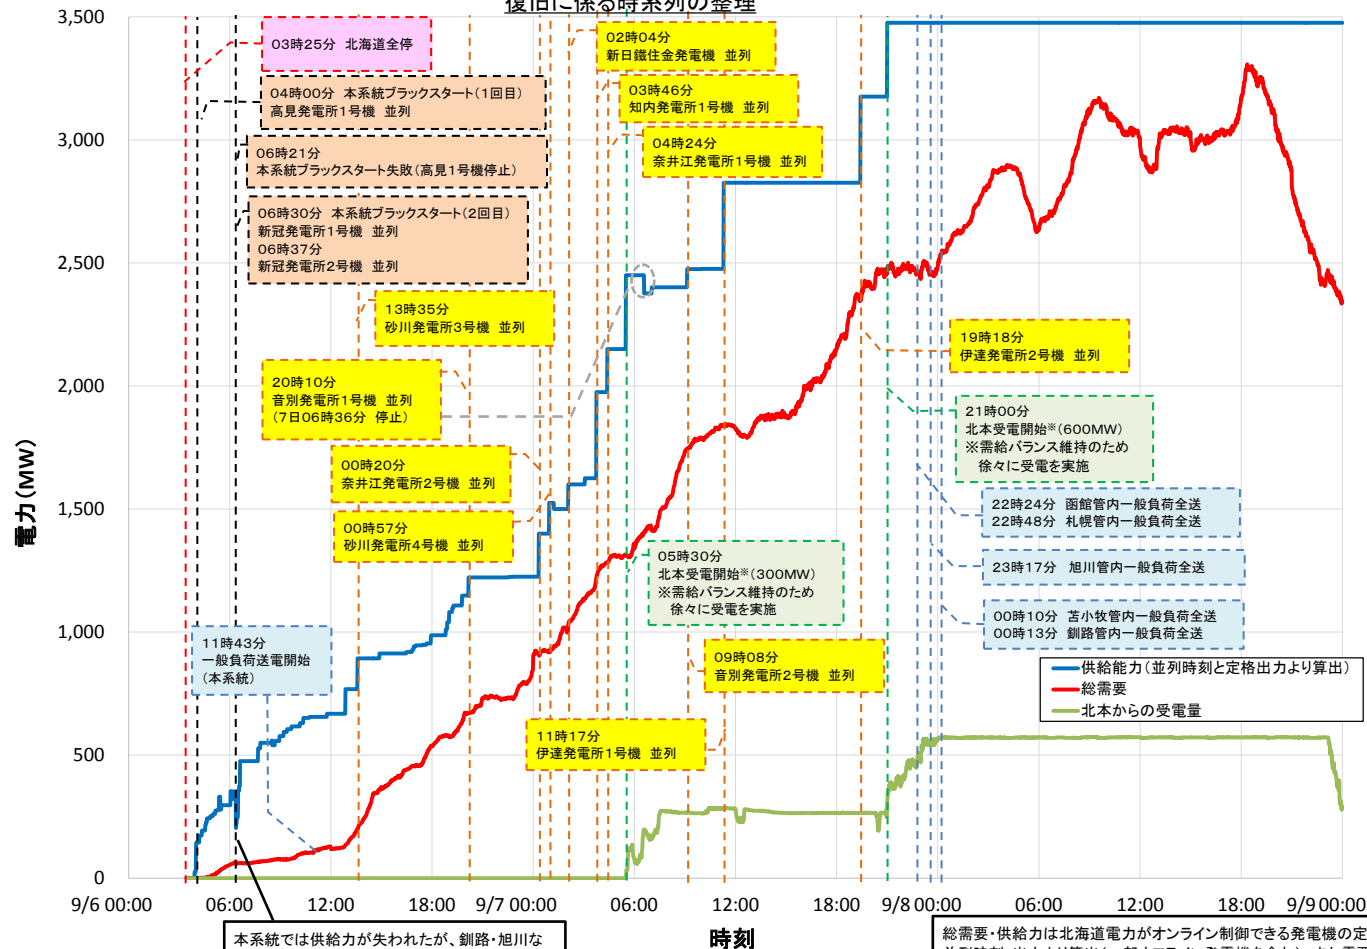
本検証委員会により事実確認が行われたブラックアウトから一定の供給力確保に至るまでの復旧に係る時系列の整理

- ブラックアウト後から一般負荷送電（一定の供給力（約300万kW）確保に相当）至るまでの復旧状況について「停電の早期解消」の観点から検証を行った。
- 手順書に定められた手順どおりに適切に復旧が進められたが、ブラックアウトから概ね全域に供給できるまで45時間程度を要している。

本系統では供給力が失われたが、釧路・旭川などの単独系統ではブラックスタート継続中

約45時間

- ブラックスタートについてはマニュアルに従い実施しており、明らかな人為的ミスなどはなく、問題となるような点は確認できなかった。小さい系統から少しずつ発電機を起動させていくため、復旧時間の短縮には限度があることを確認した。

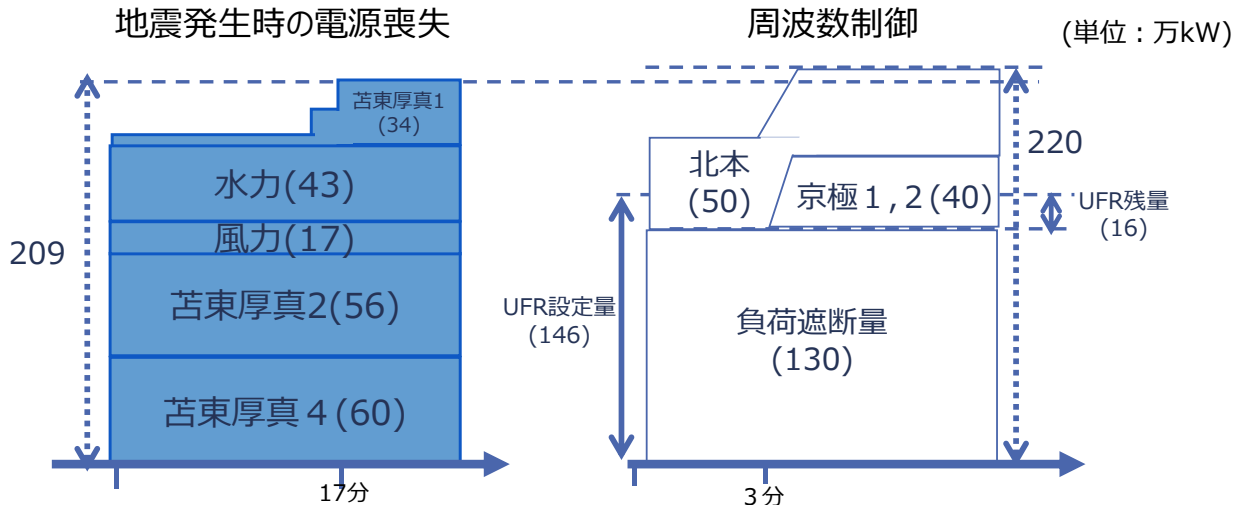
地震発生時想定

- 地震発生時の状況で**苫東厚真1サイトが全機脱落した場合でも、京極1、2号機(20万kW×2)が稼働できれば、ブラックアウトには至らなかった可能性が高い**ことをシミュレーションにて確認。
- また、大規模揚水(京極1、2号機)が2台停止していても、**水力のトリップ(N-4)が発生しなかった場合は同様にブラックアウトには至らなかった**と考えられる。

シミュレーションケース：苫東厚真2台トリップ + 1台遅れトリップ (N-2 + N-1)
風力等の周波数リレーによるトリップ
送電線事故 (N-4) による道東水カトリップ

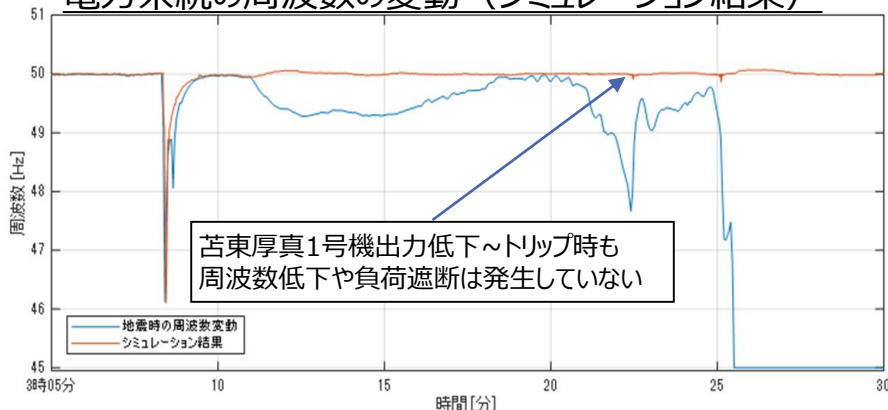
電力システムの周波数の変動 (シミュレーション結果)

シミュレーション結果	
ブラックアウト回避可否	○
地震直後周波数最下点(Hz)	46.10
UFR動作量(MW)	1288.0
UFR残量(MW)	158.3
北本潮流最終値(MW)	-398.1
49Hz以下滞在時間(s)	8.3

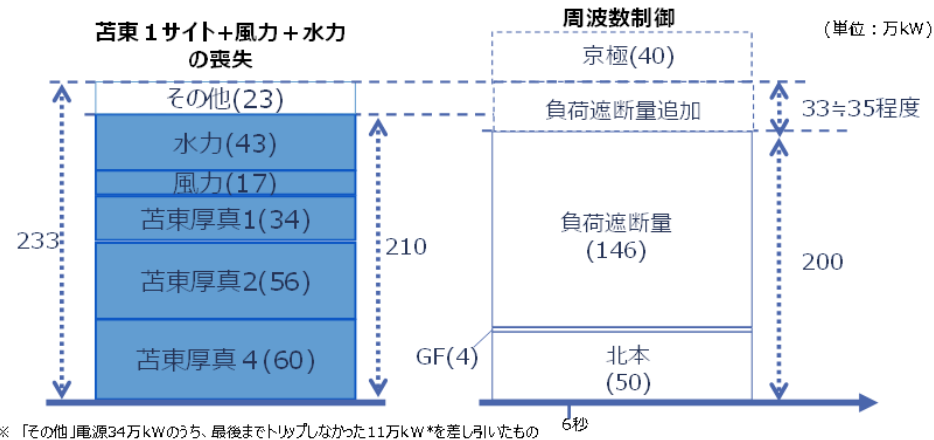
地震発生時想定

- 当面ブラックアウトを極力回避するための対策として苫東厚真 1 サイト、風力、水力同時トリップ、加えて現時点でトリップの原因や時間が確認できない約23万kWの電源※も同時トリップという、**今回の事象よりも更に厳しい条件を設定し周波数制御に必要な負荷遮断量を検討**した。
- この場合、233万kWの同時トリップに対し北本連系設備や負荷遮断等は200万kWとなり、不足は35万kW程度となる。シミュレーションにより拡大量が十分であることを確認した。
- 揚水発電所である京極だけで常時35万kW確保することは運用上は難しいことから、これをUFR追加量とした場合**北本連系設備を安定的に活用できる範囲でUFRの追加量を検討する必要**がある。

シミュレーションケース：苫東厚真 3 台同時トリップ (N-3)
風力等の周波数リレーによるトリップ
送電線事故 (N-4) による道東水カトリップ

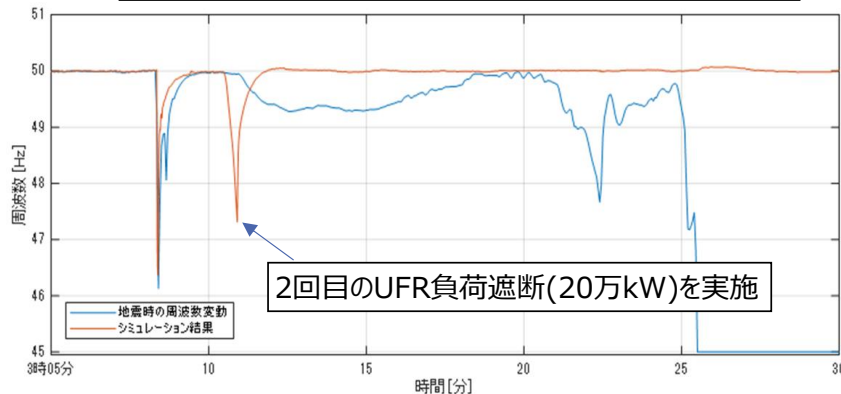
電力系統の周波数の変動 (シミュレーション結果)

ブラックアウト回避可否	○
地震直後周波数最下点 (Hz)	46.37
UFR動作量(MW)	1611
UFR残量(MW)	199
北本潮流最終値(MW)	-75.6
49Hz以下滞在時間(s) ^{*1}	6.7

1. 緊急時措置であるUFRによる負荷遮断量を35万kW程度 (需要規模309万kW時) 追加する。
2. 京極発電所 1、2号機が運転できる状態であることを前提に苫東厚真発電所 1、2、4号機 3台を運転することを可能とする。
3. ただし、京極発電所 1、2号機いずれか 1台がトラブル等で停止した場合、一定の裕度を持たせる観点からは苫東厚真発電所 1号機の出力を20万kW程度 (京極発電所発電機 1台分) 抑制する。なお、高需要期については、安定供給の観点から出力抑制ではなく、10分程度で20万kWの出力増加ができるように火力機等を運用することで追加対策とすることができる。
4. 需要の30～35%程度を火力など周波数低下が起きた場合においても、運転継続可能な電源により電力供給を行うこととする。
5. 北本連系設備の運転に必要な短絡容量の算定に苫東厚真発電所 1、2、4号機の発電量は考慮しないこと。
6. バランス停止を行う場合には予備力を十分考慮し、当面、需要の動向に応じて、数分から数時間で供給できる予備力を火力発電所で確保できる状態にする。
7. 当面、トラブル等により京極発電所 1、2号機いずれか1台が停止し、追加対策を講じる場合には適切に対策が行われているか、広域機関において監視する。
