**平成 30 年北海道胆振東部地震に伴う
大規模停電に関する検証委員会**

最終報告

2018 年 12 月 19 日

平成 30 年北海道胆振東部地震に伴う大規模停電に関する検証委員会

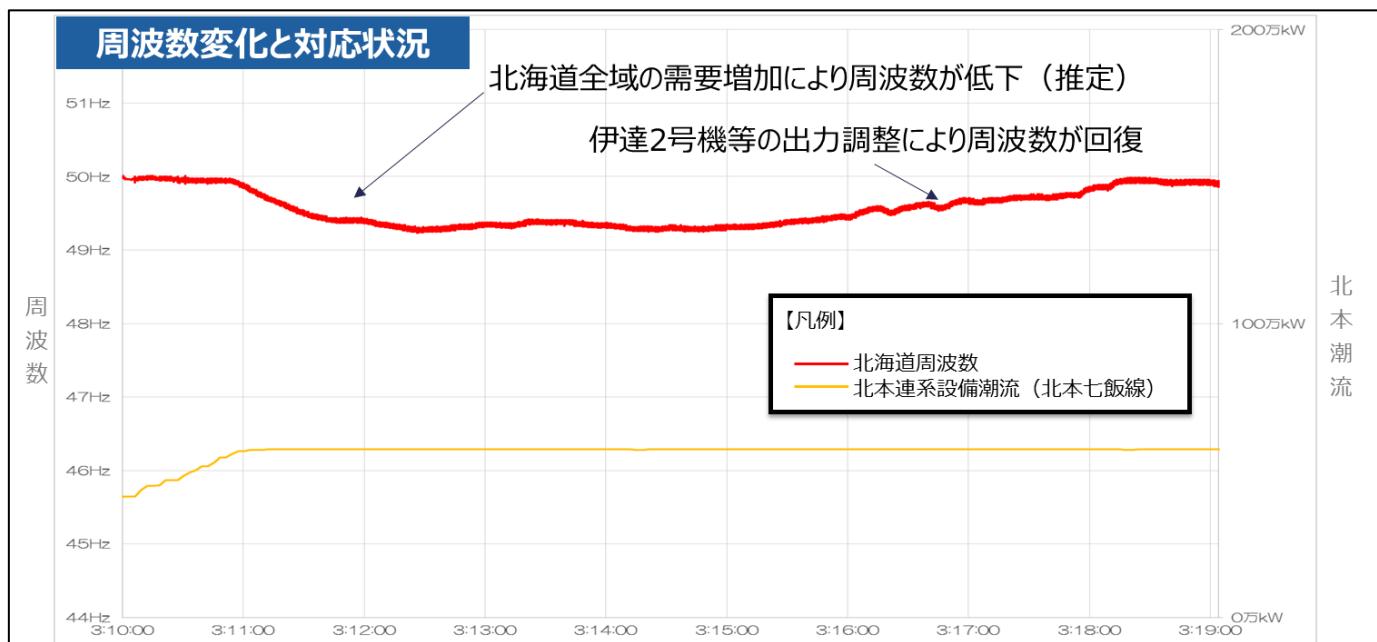
図表2-13 周波数変化と対応状況（9月6日3時9分から3時19分まで）

- 周波数の回復後、需要増加（情報収集のための照明・テレビ等によるものだけでなく、負荷遮断後の系統電圧上昇による負荷増加も一因と推定される）により周波数が徐々に低下した。⁵
- 中央給電指令所から火力機等へ出力増加を指令・制御し、周波数が回復傾向となった。

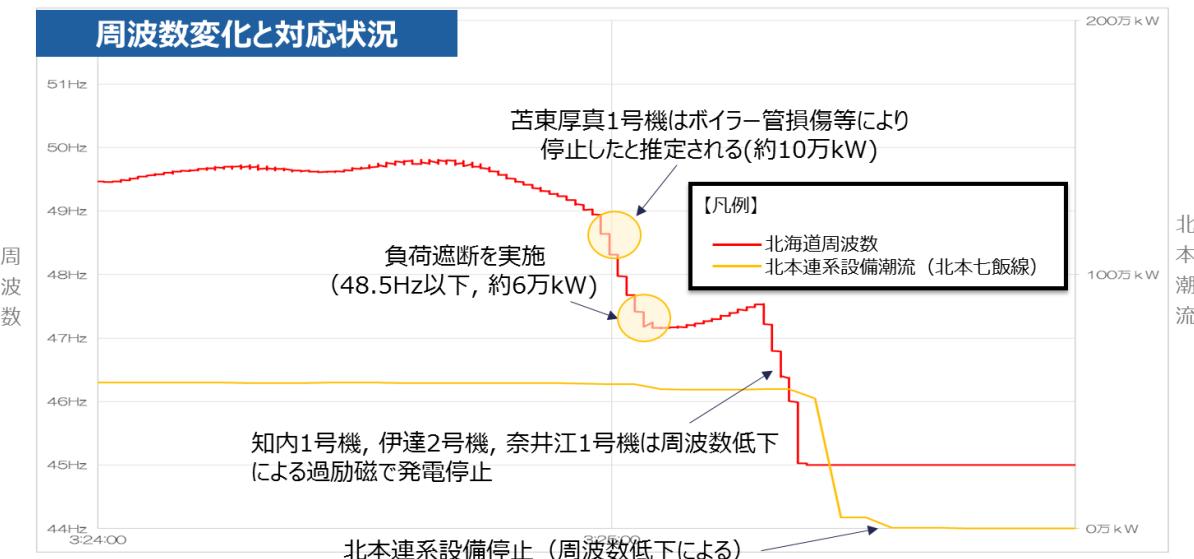
図表2-18 周波数変化と対応状況（9月6日3時24分から3時25分まで）

- 苫東厚真1号機が停止したため、再び周波数が低下した。
- 1回目のUFR動作による負荷遮断後に誤って再送電された負荷があり、この周波数低下で再度、負荷遮断（需要：▲6万kW）が行われたが、周波数の回復を見込める量ではなかった。
- 周波数低下により、他の火力及び水力等が設備保護のため停止するとともに、北本連系設備が運転不能となった。
- 上記事象により供給力が喪失し最終的にブラックアウトに至った。

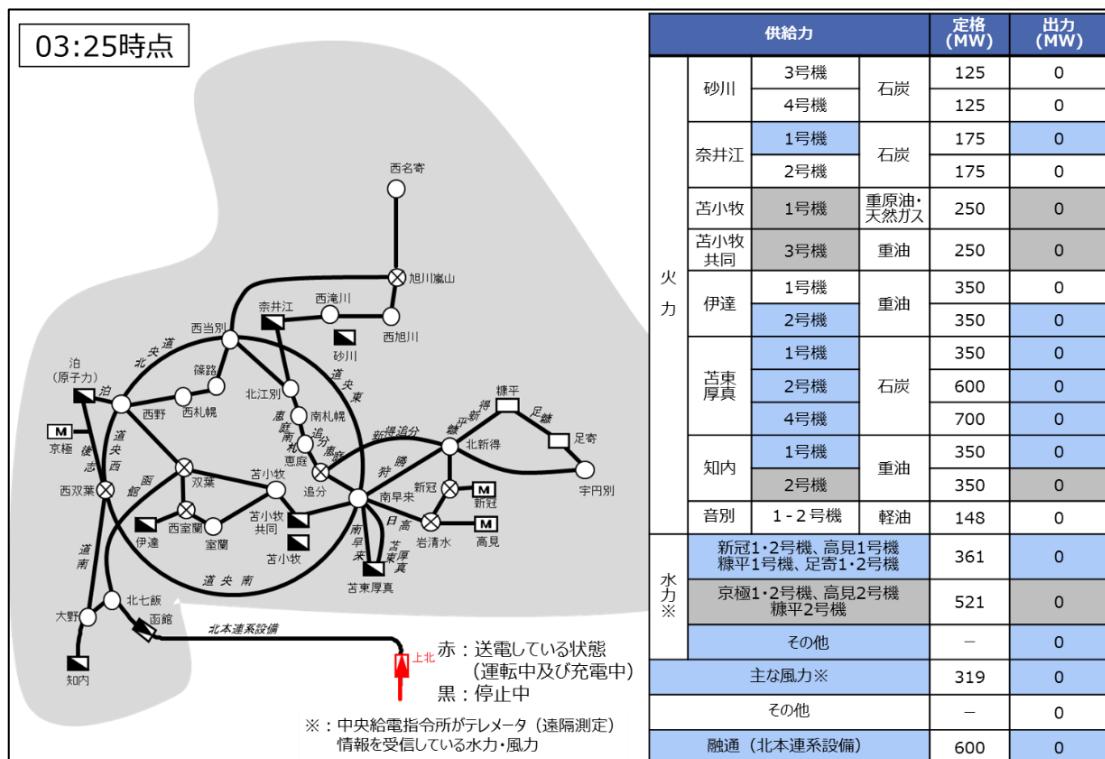
図表2-20 ブラックアウトまで③(9月6日3時25分時点)の系統状態(発電機の運転停止状況等)

個別事象
14. 苫東厚真1号機停止(発電: ▲10万kW推定 3:24~3:25)したため再び周波数が低下した <確認事項> 苫東厚真1号機は状変記録で3:25に停止したことを確認。停止の理由についてはドラムの水位低下との見解を北海道電力からヒアリングで確認した。 <事実認定> 記録から苫東厚真1号機の停止についてはほぼ間違いない事実と認められる。
15. 周波数の低下により負荷遮断を行った(需要: ▲6万kW) <確認事項> 3回目の周波数低下リレーによる負荷遮断。残っていたリレーが全量動作したことを確認。周波数の回復を見込める量は残っておらず、負荷遮断の限界となった。なお、一度動作した負荷遮断が再送電し、再度負荷遮断していたことを確認。 <事実認定> 動作の記録からもほぼ間違いない事実と認められる。
16. 知内1号機、伊達2号機、奈井江1号機が停止した(発電: ▲34万kW) <確認事項> 状変の記録では過励磁となっている、ただし、過励磁は周波数の低下により発生しており、火力発電所3基が停止。 <事実認定> 動作記録から、周波数低下により火力3基が停止したことはほぼ間違いない事実と認められる。
17. 周波数の低下により水力(主に46Hz以下)等が停止するとともに北本連系設備が運転不能となった <確認事項> 周波数低下リレーの動作により水力が停止となり、エリア内の電源がなくなったことから北本連系設備についても停止したものと考えるが、16、17の事象については前後関係の順番がタイムスタンプ通りとは必ずしも言えない。 <事実認定> 動作記録から、火力3基が停止したほぼ間違いない事実と認められる。ただし火力3基、水力、北本という順番であったかについては十分な根拠がないことからこの順番だった可能性があるということに留まる。
18. 北海道エリアがブラックアウトに至った

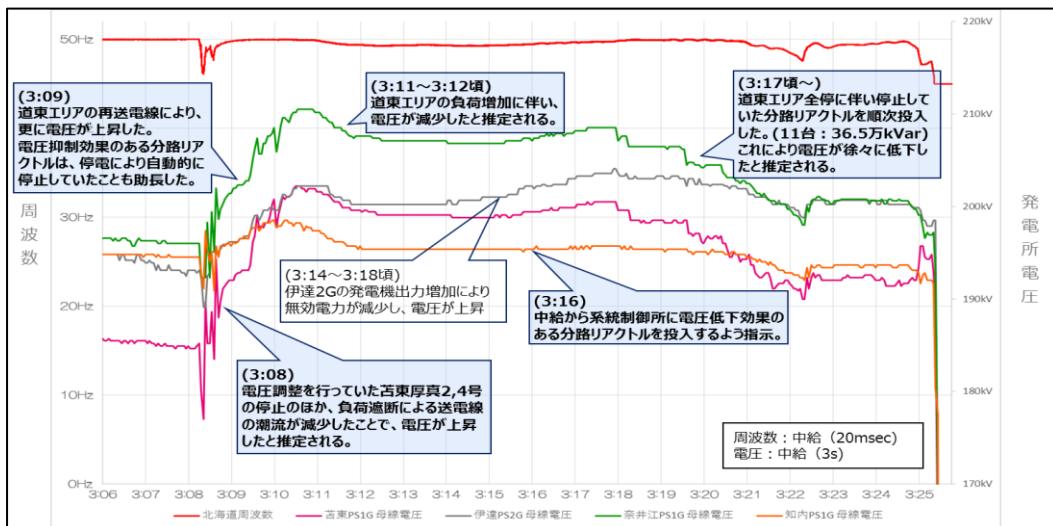
図表2－27 発電所電圧の状況

- 電圧調整を行っていた苫東厚真の発電機の停止のほか、負荷遮断や道東エリアの再送電（道東エリアの停電に伴い電圧抑制効果のある分路リクトルが自動停止していた）等により電圧が上昇した。
- 系統制御所からの分路リクトル再投入等により、電圧が徐々に低下したと推定される（系統制御所は、周波数が一旦回復したため、電圧調整に注力していたと推定される。）。
- 系統電圧上昇により負荷が増加することから、更なる周波数低下要因となるので、系統電圧を分路リクトル投入等によって抑制したことは、設備の過電圧抑制とともに、周波数維持の観点からも適切な処置であったと評価できる。

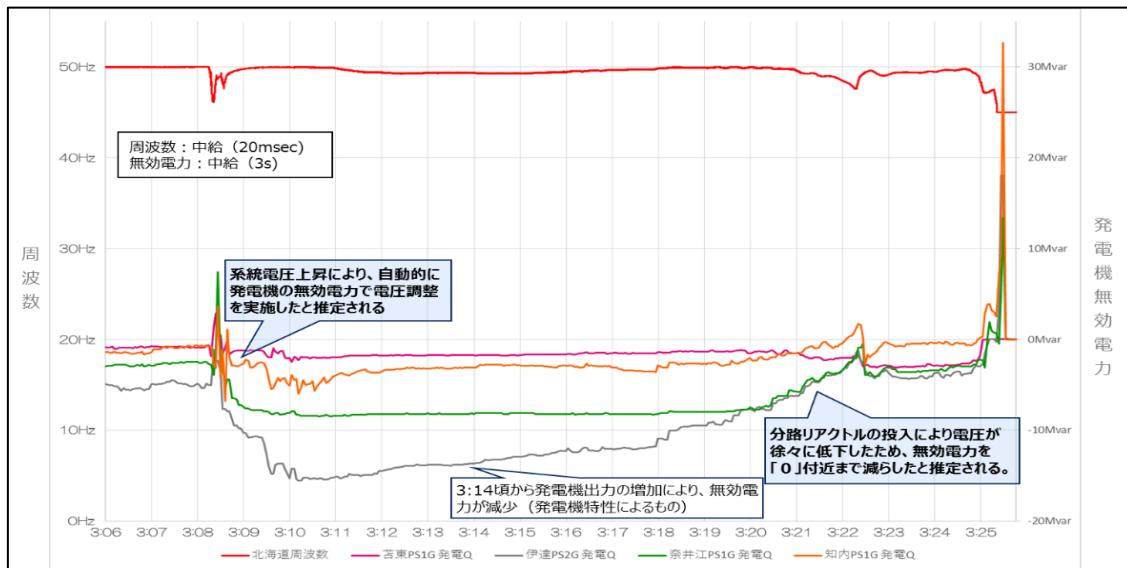
図表 2-28 発電機無効電力の状況

- 地震直後は発電所の母線電圧が上昇したため、下げる方向に無効電力を調整している状況が分かる。
 - その後、系統制御所の分路リクトル再投入により電圧が低下したため、無効電力を減らしたと考えられる。

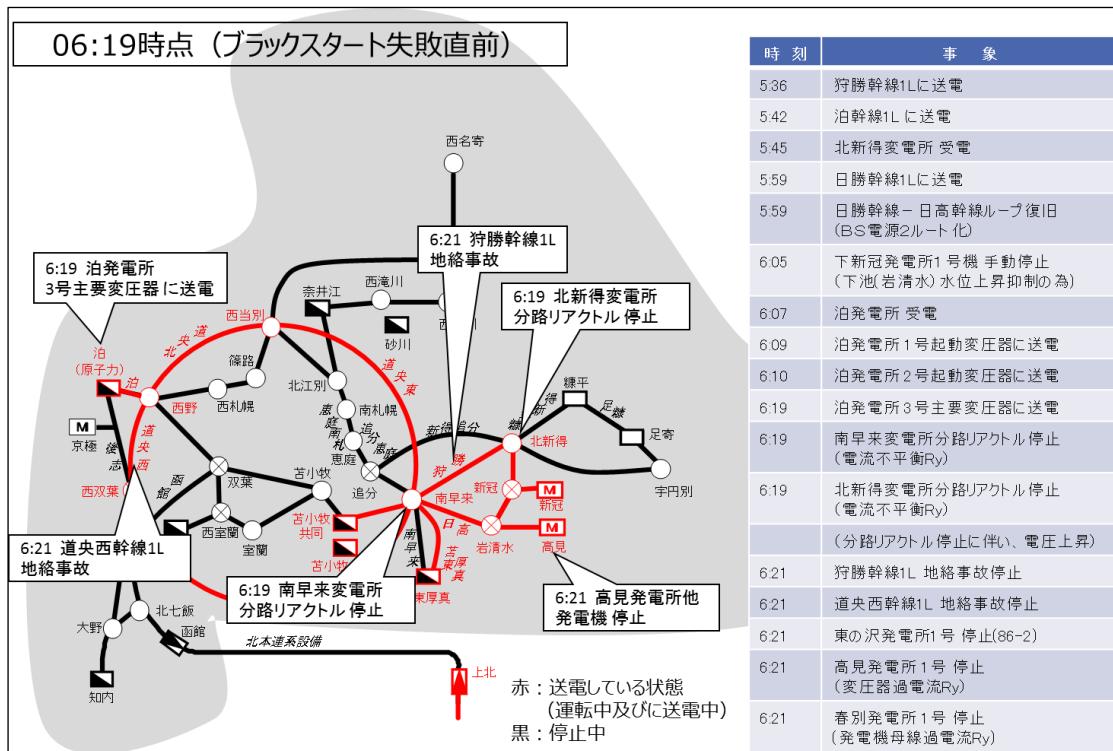
図表 3-6 275kV 道央ループ復旧から 1 回目のブラックスタート失敗まで（9月 6 日 5 時 36 分から 6 時 21 分まで）の復旧状況

- ・ 系統復旧状況
 - 5:42 西野変電所で泊幹線 1L に送電した。
 - 6:07 泊発電所を泊幹線 1L で受電した。
 - 6:09 泊発電所で 1 号起動変圧器に送電した。
 - 6:10 泊発電所で 2 号起動変圧器に送電した。
 - 6:19 泊発電所で 3 号主要変圧器に送電した。
 - 6:19 南早来変電所・北新得変電所の分路リアクトルが停止した。その後、電圧が上昇した。
 - 6:21 道央西幹線 1L、狩勝幹線 1L で地絡事故が発生した。
 - 6:21 高見発電所他 発電機が停止した。
- ・ 供給力対応
 - 5:52 苛東厚真発電所では、現地確認の結果 1 号機及び 2 号機が起動できないことを確認した。
 - 4 号機を優先に起動を試みたが、タービン軸付近で発火したため、4 号機の復旧は中止した。

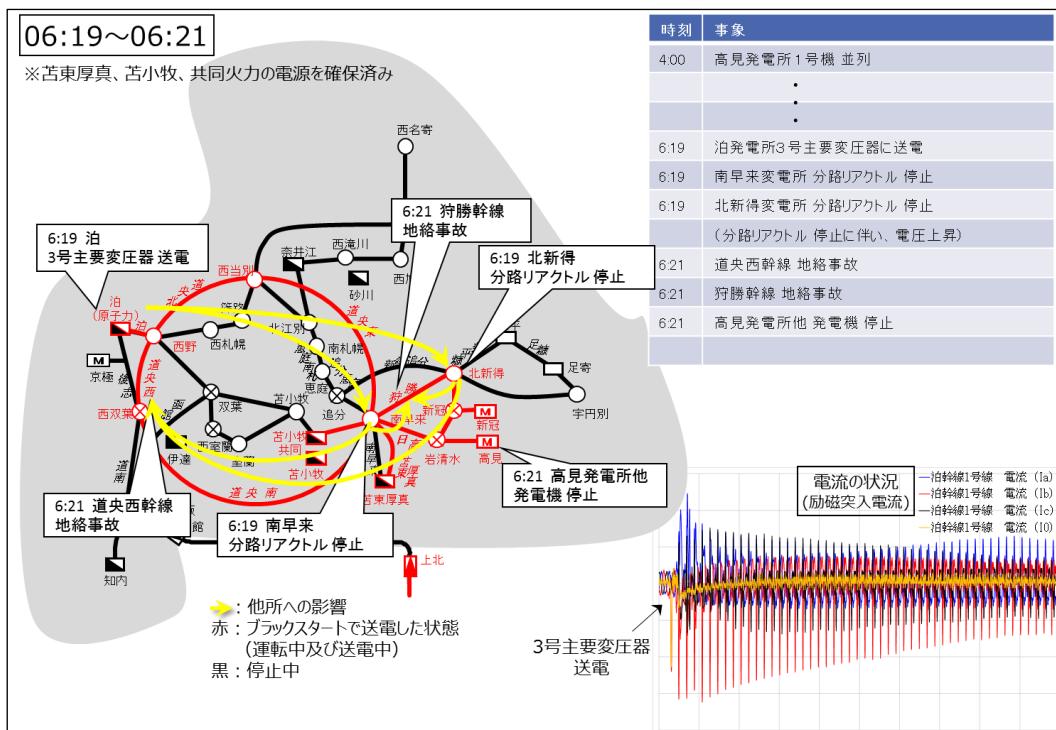
図表3-20 1回目のブラックスタートに関する事象

- ブラックアウトの発生後、高見発電所の発電開始までは35分間で実施されており、その後も、発電所の保安用所内電源や発電機を起動するための所内機器への電源確保に向けた手順は、迅速かつ適切に進められていた。
- 泊発電所3号主要変圧器に送電の際に大電流が発生しているが、変圧器へ送電した際に大電流が流れる現象は、ブラックスタート時に限らず、また、どの変圧器でも、通常、起こり得ることである。今回は、ブラックスタート初期の段階で系統も小さかったことから、この大電流発生が電力系統へさまざまな影響を与えたものと想定されるものの、複雑な現象であり、予見することは困難。
- よって、全体としてみれば、復旧作業は定められた手順に基づき適切に行われていたと評価できる。他方、無負荷状態で送電した際の異常現象も考慮した上で、復旧手順を充実させることが望まれる。

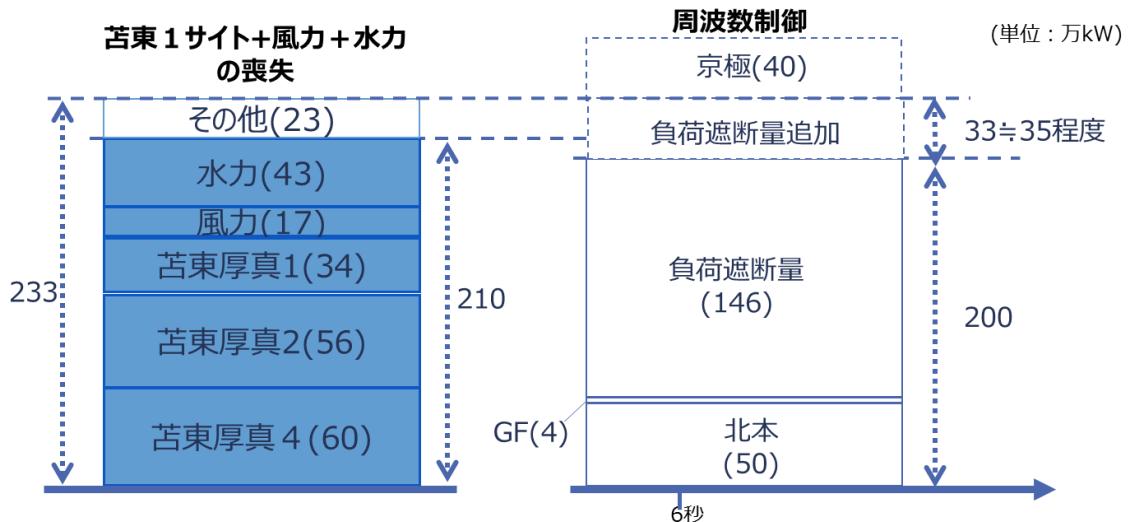
図表4-5 苦東厚真発電所1箇所（発電機3台）、風力、水力同時トリップ、加えて現時点でトリップの原因や時間が確認できない約23万kWの電源も同時トリップが発生した場合に周波数制御に必要な負荷遮断量

これらを総合的に考えれば、当面（冬季）の早期対策として、UFRを35万kW（需要309万kW時に35万kWであり、追加量は需要比の約11%に相当。以下同じ。）追加することが妥当と考えられる。

1. 早期対策として緊急時措置である UFR を 35 万 kW（需要規模 309 万 kW 時）追加する。
2. 京極 1、2 号機が運転できる状態であることを前提に苦東厚真 3 台を運転することを可能とする。
3. ただし、京極 1 台がトラブル等で停止した場合、一定の裕度を持たせる観点からは苦東厚真 1 号機の出力を 20 万 kW 程度（京極 1 台分）抑制する。なお、高需要期については、安定供給の観点から出力抑制ではなく、10 分程度で 20 万 kW の出力増加できるように火力機等を運用することで追加対策とできる。
4. 需要の 30～35%程度を、火力など周波数低下が起きた場合においても、運転継続可能な電源により電力供給を行うこととする。
5. 北本連系設備の運転に必要な短絡容量の算定に苦東厚真の発電量は考慮しないこと。
6. バランス停止を行う場合には予備力を十分考慮し、当面、需要の動向に応じて、数分から数時間で供給できる予備力を火力発電所で確保できる状態にする。
7. 当面、トラブル等により京極 1 台が停止し、追加対策を講じる場合には適

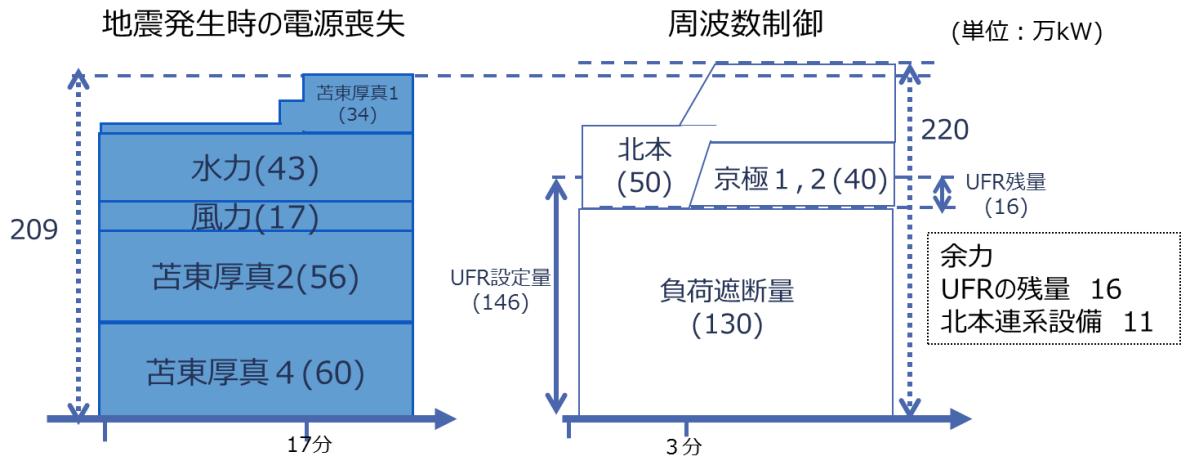
図表 4－7 地震発生時の電源喪失と周波数制御の状況比較

地震発時の需給バランス状況で苦東厚真発電所1箇所（発電機3台）の脱落があった場合でも、京極発電所1・2号機（20万kW×2）が稼働できていれば、ブラックアウトに至らなかった可能性が高いと考えられる（図表4-7参照）。

図表 4－7 の想定は、いずれも相当程度の余力を見込んでのもので、地震発生直後の最初の周波数低下は 46.13Hz 以上に留まったことからも、まず問題ないと考えられるが、詳細シミュレーションにより確認を行った。

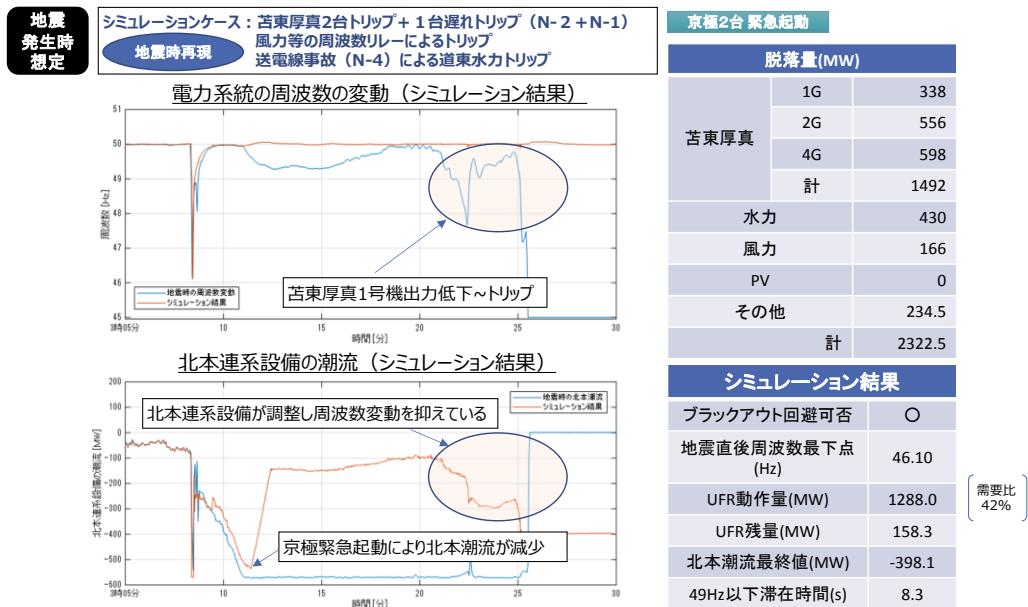
図表4－8 京極発電所2台が稼働を想定したシミュレーション結果

シミュレーションの結果、上記で想定していたとおり、京極 1・2 号機が周波数低下時に直ちに起動することで、北本連系設備の AFC 余力が回復し、苦東厚真 1 号機出力低下～トリップ時の周波数低下においても UFR による負荷遮断なしに周波数を安定化できている（図表 4－8 参照）。

これにより、先般の地震発生と同様の事象（苦東厚真 1 サイト及び水力等）においても、京極 1・2 号機（20 万 kW×2）が稼働できれば、ブラックアウトには至らなかったことが確認された。

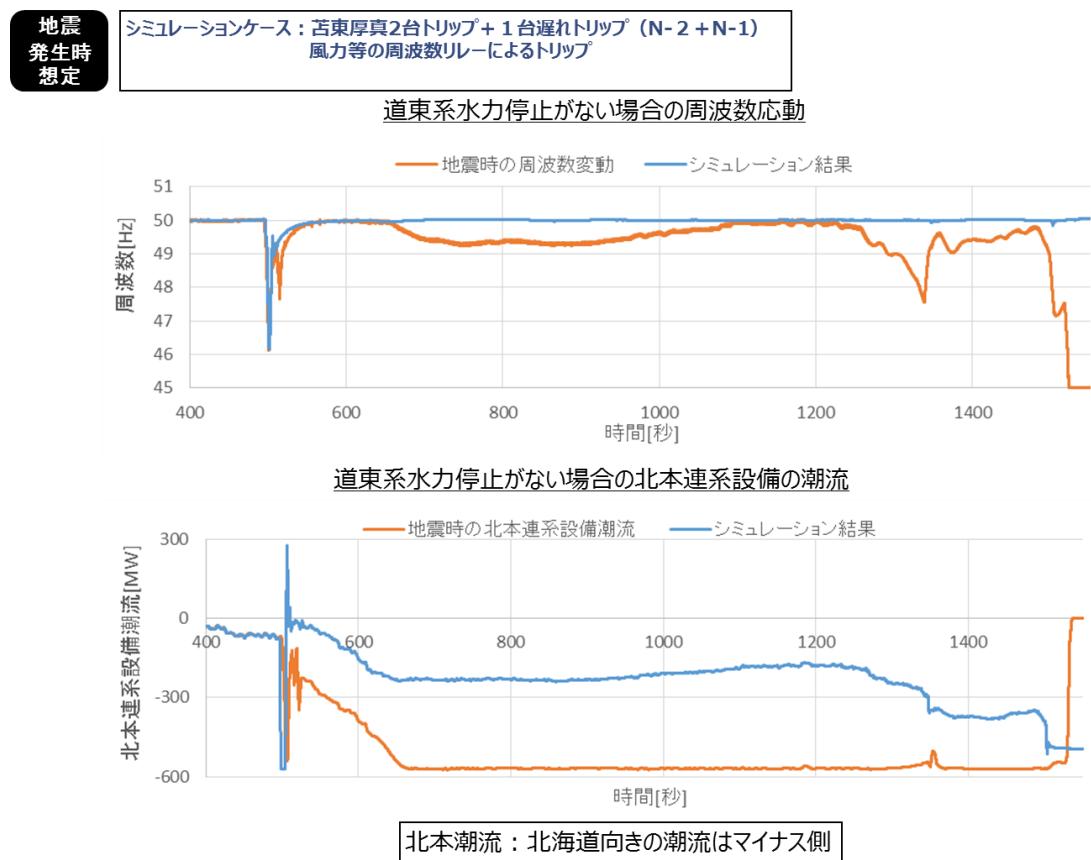
図表 4－9 送電線 4 回線事故（N-4 事故）（に伴う水力の停止）が無い場合のシミュレーション結果

また、大規模揚水発電機（京極1・2号機）が2台停止していても、狩勝幹線他2線路の送電線事故（N-4）に伴う水力の停止が発生しなかった場合は同様にブラックアウトに至らなかった可能性が高いと考えられる。

そこで、シミュレーションを行った。その結果から、ブラックアウトに至らなかったと考えられる（図表4－9参照）。

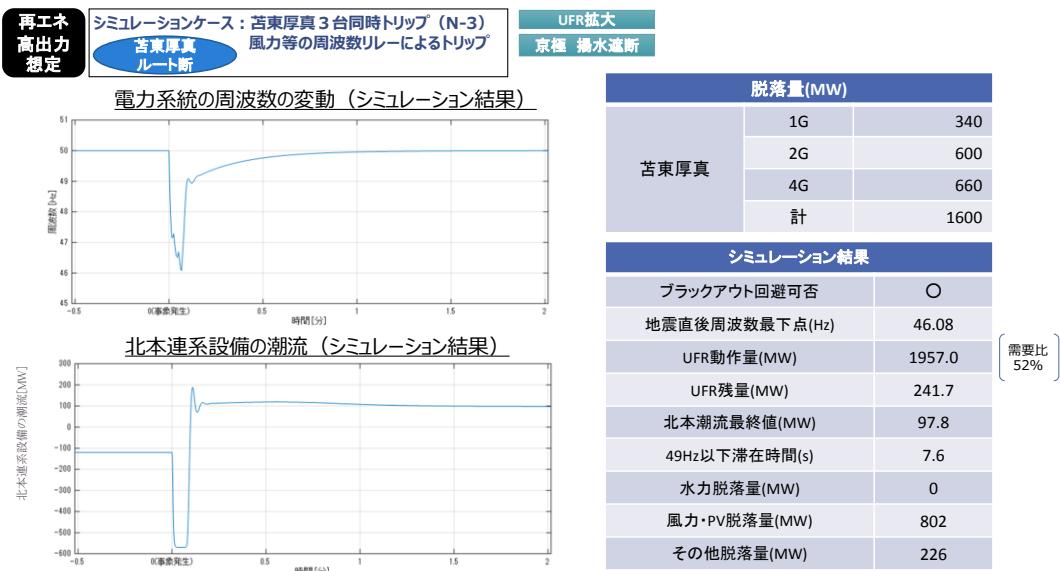
図表4－15 再エネ高出力を想定した場合のシミュレーション結果

なお、本ケースのシミュレーション結果、周波数低下により風力・太陽光が脱落しても、UFRによる負荷遮断だけでなく、再エネ高出力対応用の揚水が自動遮断されるためブラックアウトを回避できることを確認している（図表4－15参照）。

しかしながら、UFRは需要規模比で52%までしか動作していないにもかかわらず、周波数の最下点は46.08Hzになっていることから、負荷遮断の応動時間が長い部分が活用できていないと考えられる。この点については、UFR48.0Hzの时限において、今回動作していない时限分(6%)を北海道電力が見直しを行わないのであれば、運転継続電源比率24～29%を30～35%程度(+6%)とすべきと考える。

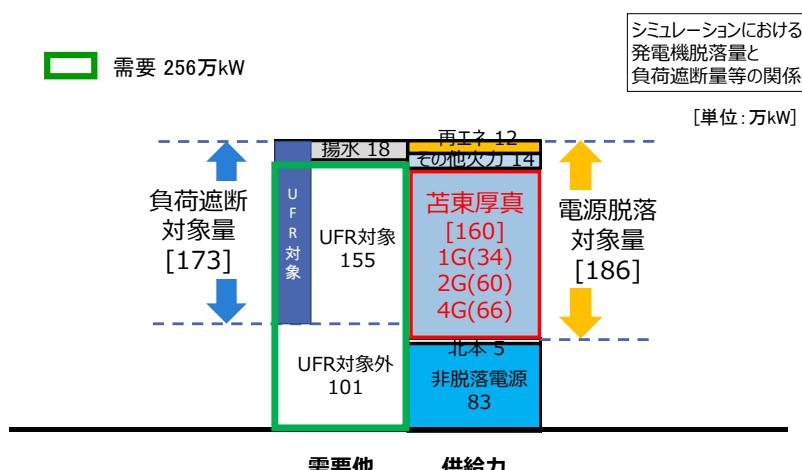
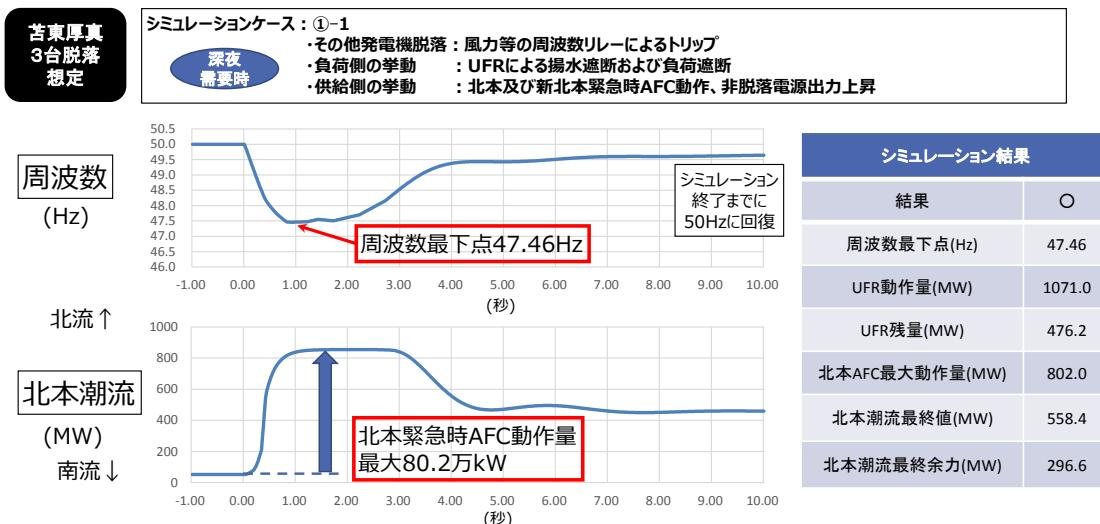
図表4-24 ケース①-1：苫東厚真発電所1、2、4号機3台がフル出力の条件に合致した断面で、そのうち需要が最も小さい需要断面(256万kW 2017年8月13日(日)1時実績)において苫東厚真発電所発電機3台が同時脱落するケース(揚水有り)のシミュレーション結果①

苫東厚真発電所発電機3台同時脱落後、風力等のUFRによるトリップが発生するが、北本連系設備及び新北本連系設備の緊急時AFC、UFR動作による揚水遮断や負荷遮断、水力等の非脱落電源の出力上昇等により、周波数低下は抑えられ、周波数の最下点は47.46Hzであり、47.0Hzを上回っている。また、周波数が50Hz程度まで回復している。

シミュレーション終了時点の北本連系設備・新北本連系設備の最終潮流が55.8万kW(=558.4MW)であり、設備容量85.5万kW(=855MW)に対して29.7万kW(=296.6MW)の調整余力を確保している。

ただし、北本連系設備及び新北本連系設備の緊急時AFC動作量は最大80.2万kWであり、初期潮流が逆方向・北海道向きに5万kW弱であることを考慮すると、逆方向・北海道向きの最大マージン54.6万kWを上回っている。

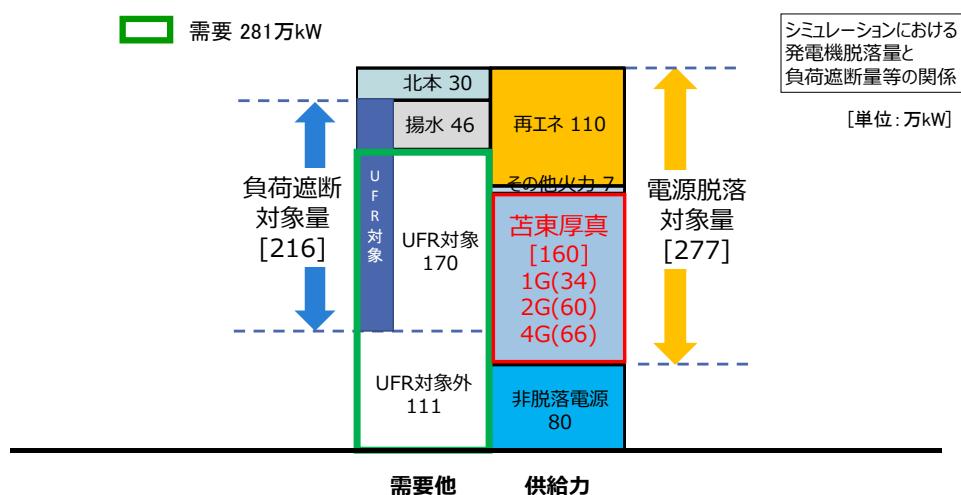
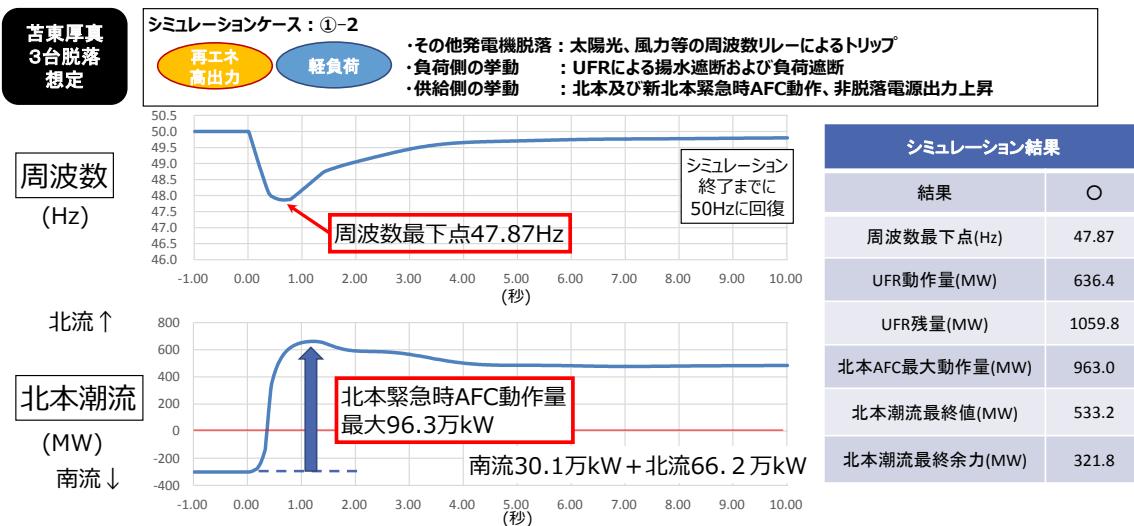
図表4-26 ケース①-2：苦東厚真発電所1、2、4号機が3台フル運転している断面で、再エネが高出力の条件に合致する需要断面（281万kW 2017年10月1日（日）11時実績）において苦東厚真発電所発電機3台が同時脱落するケース（揚水有り）のシミュレーション結果①

苦東厚真発電所発電機3台同時脱落後、太陽光、風力等のUFRによるトリップが発生するが、北本連系設備及び新北本連系設備の緊急時AFC、UFR動作による揚水遮断や負荷遮断、水力等の非脱落電源の出力上昇等により、周波数低下は抑えられ、周波数の最下点は47.87Hzであり、47.0Hzを上回っている。また、周波数が50Hz程度まで回復している。

シミュレーション終了時点の北本連系設備・新北本連系設備の最終潮流が53.3万kW（=533.2MW）であり、設備容量85.5万kW（=855MW）に対して32.2万kW（=321.8MW）の調整余力を確保している。

ただし、北本連系設備及び新北本連系設備の緊急時AFC動作量は最大96.3万kWであり、初期潮流が順方向・本州向きに30万kW程度であることを差し引くと、逆方向・北海道向きの最大マージン53.1万kWを上回っている。

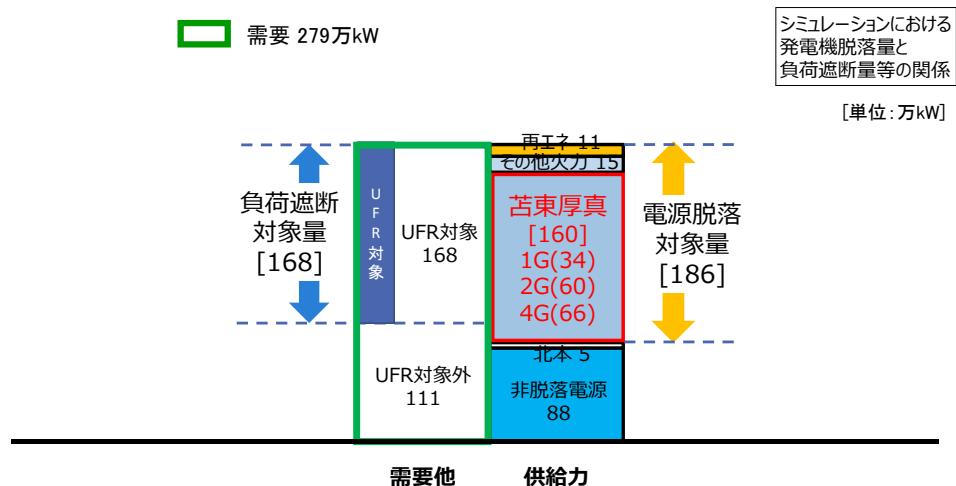
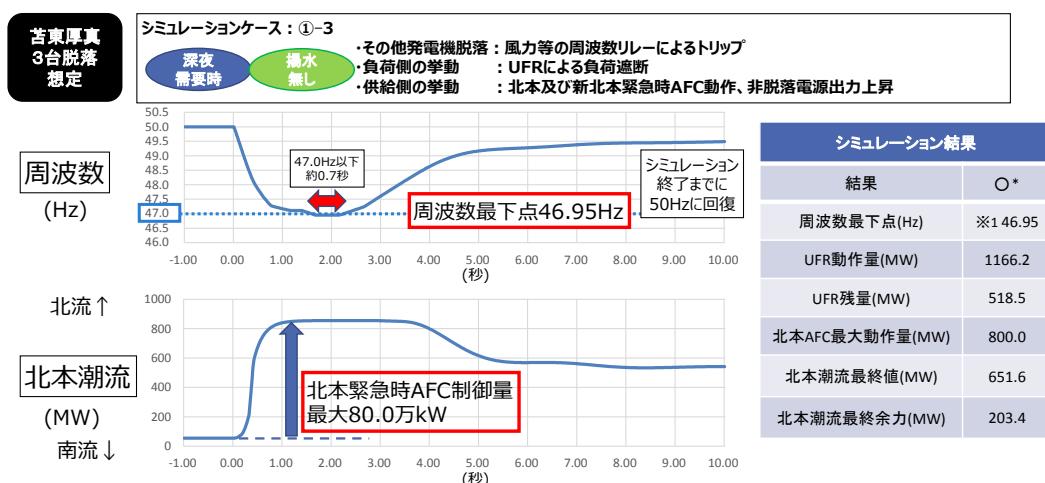
図表4-28 ケース①-3：ケース①-1と同一日において、揚水なしで、苦東厚真発電所1、2、4号機3台がフル出力に合致した需要断面（279万kW 2017年8月13日（日）3時実績）において苦東厚真発電所発電機3台が同時脱落するケース（揚水無し）のシミュレーション結果①

苫東厚真発電所発電機3台同時脱落後、風力等のUFRによるトリップが発生する一方、北本連系設備及び新北本連系設備の緊急時AFC、UFR動作による負荷遮断、水力等の非脱落電源の出力上昇等により、周波数低下は抑えられるものの、周波数の最下点は46.95Hzであり、47.0Hzを下回っている。また、周波数が50Hz程度まで回復している。

シミュレーション終了時点の北本連系設備・新北本連系設備の最終潮流が65.2万kW（=651.6MW）であり、設備容量85.5万kW（=855MW）に対して20.3万kW（=203.4MW）の調整余力を確保している。

ただし、北本連系設備及び新北本連系設備の緊急時AFC動作量は最大80.0万kWであり、初期潮流が逆方向・北海道向きに5万kW弱であることを考慮すると、逆方向・北海道向きの最大マージン53.1万kWを上回っている。

*1 47.0Hz以下であるが、発電所UFR(47.0Hz-10秒)遮断なしのため、ブラックアウトしない

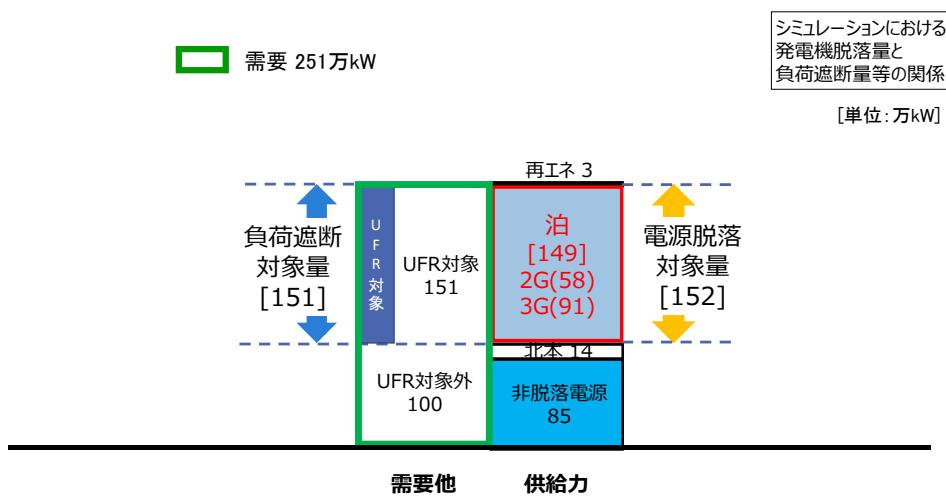
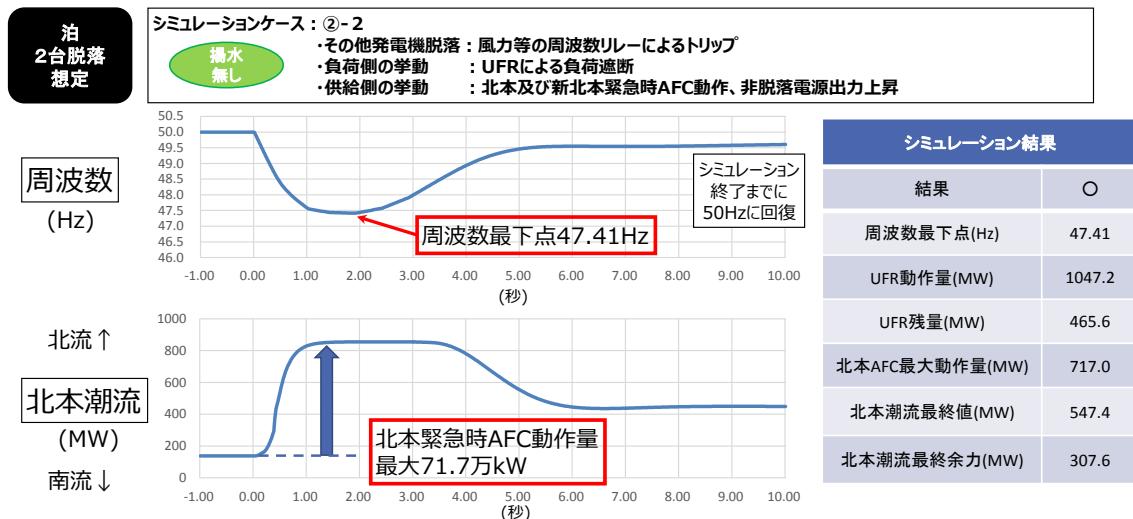
図表 4－3 5 ケース②－2：深夜帯の需要断面（251 万 kW、揚水無し、泊発電所発電機 2 台フル出力）で泊発電所発電機 2 台フル出力が同時脱落した場合のシミュレーション結果①

泊発電所発電機 2 台同時脱落後、風力等の UFR によるトリップが発生する一方、北本連系設備及び新北本連系設備の緊急時 AFC、UFR 動作による負荷遮断、水力等の非脱落電源の出力上昇等により、周波数低下は抑えられ、周波数の最下点は 47.41Hz であり、47.0Hz を上回っている。また、周波数が 50Hz 程度まで回復している。

なお、北本連系設備及び新北本連系設備の緊急時 AFC 動作量は最大 71.7 万 kW であり、初期潮流が逆方向・北海道向きに 10 万 kW 強であることを考慮すると、逆方向・北海道向きのマージン 76.2 万 kW を下回っている。

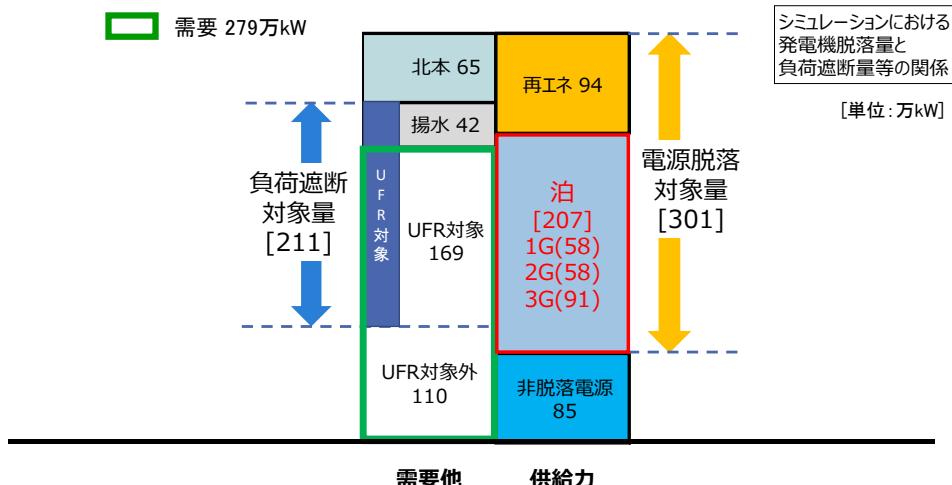
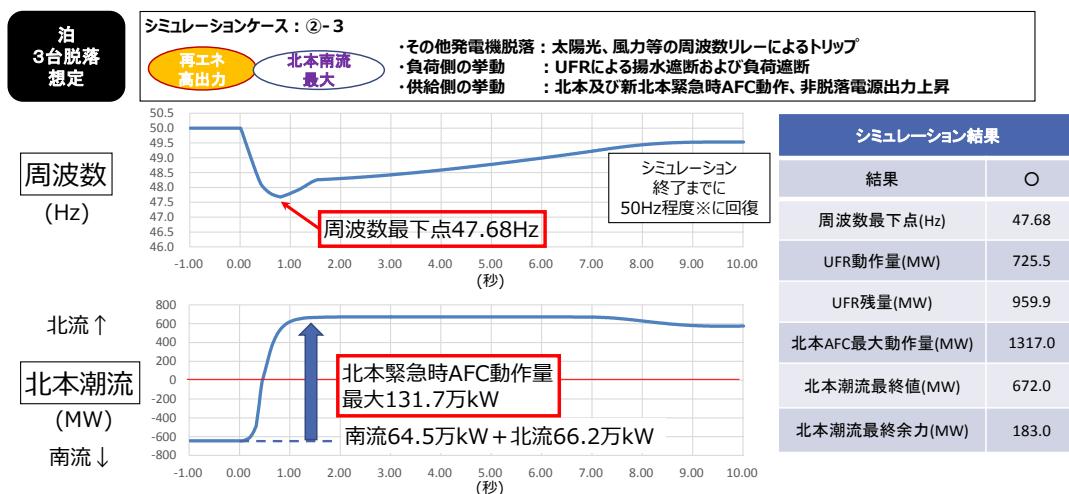
図表4-37 ケース②-3：再エネ高出力時の需要断面（279万kW、揚水有り、泊発電所発電機3台フル出力）で泊発電所発電機3台フル出力が同時脱落した場合のシミュレーション結果①

泊発電所発電機 3 台同時脱落後、太陽光、風力等の UFR によるトリップが発生する一方、北本連系設備及び新北本連系設備の緊急時 AFC、UFR 動作による負荷遮断、水力等の非脱落電源の出力上昇等により、周波数低下は抑えられ、周波数の最下点は 47.68Hz であり、47.0Hz を上回っている。また、周波数が 50Hz 程度まで回復している。

ケース②-3 がケース②-1 と異なり、ブラックアウトを回避できる主な要因として、UFR による揚水遮断（42 万 kW）があること、北本連系設備の初期潮流が順方向・本州向きであり、北本連系設備及び新北本連系設備の緊急時 AFC の動作量が相当大きいことが考えられる。

※シミュレーション終了時、系統周波数は49.86Hzでこれは北海道電力の周波数偏差目標50±0.3Hz以内である。

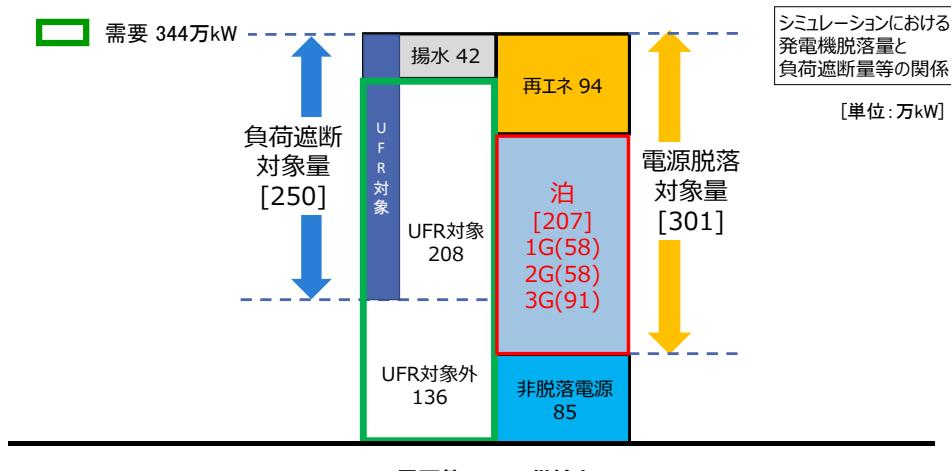
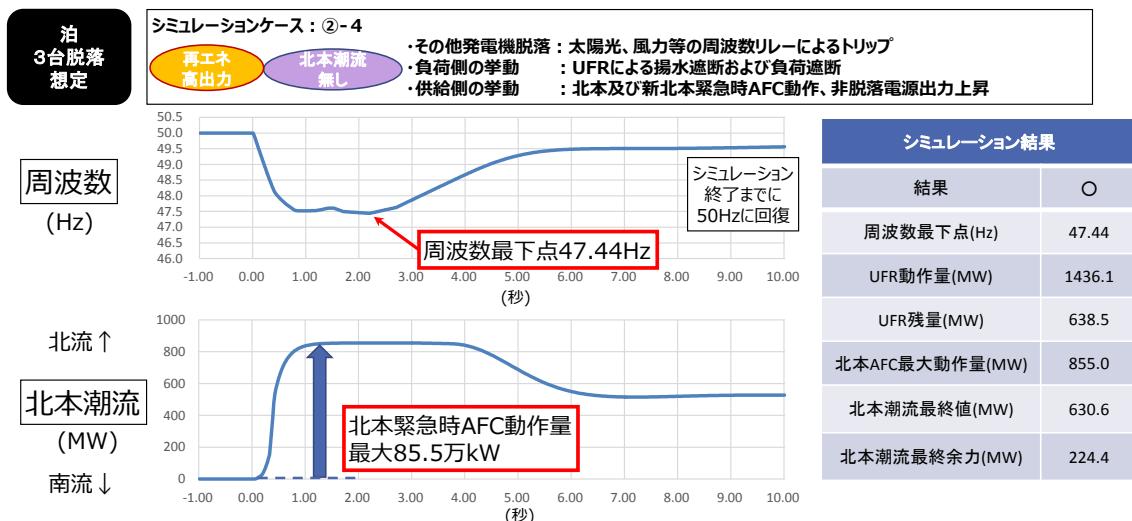
図表 4-39 ケース②-4：再エネ高出力時の需要断面（344 万 kW、揚水有り、泊発電所発電機 3 台フル出力）で泊発電所発電機 3 台フル出力が同時脱落した場合のシミュレーション結果①

ケース②-4 がケース②-1 と異なり、ブラックアウトを回避できる主な要因として、UFR による揚水遮断 (42 万 kW) があることが考えられる。

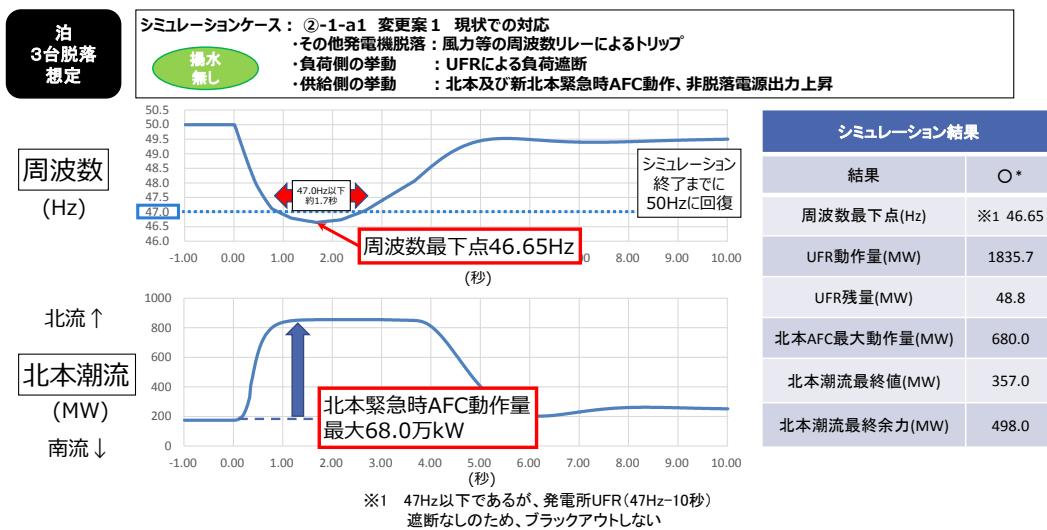
図表4-45 ケース②-1-a1のシミュレーション結果

泊発電所発電機3台同時脱落後、風力等のUFRによるトリップが発生する一方、北本連系設備及び新北本連系設備の緊急時AFC、UFR動作による負荷遮断、水力等の非脱落電源の出力上昇等により、周波数低下は抑えられるものの、周波数の最下点は46.65Hzであり、47.0Hzを下回っている。また、周波数が50Hz程度まで回復している。

なお、北本連系設備及び新北本連系設備の緊急時AFC動作量は最大68.0万kWであり、初期潮流が逆方向・北海道向きに20万kW弱であることを考慮すると、逆方向・北海道向きのマージン72.5万kWを下回っている。

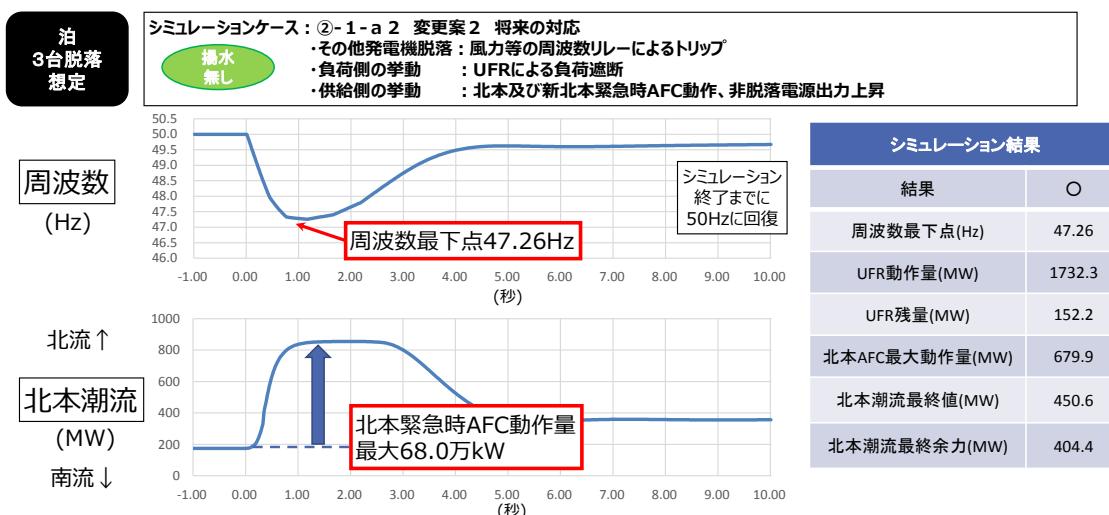
図表4-46 ケース②-1-a2のシミュレーション結果

泊発電所発電機3台同時脱落後、風力等のUFRによるトリップが発生する一方、北本連系設備及び新北本連系設備の緊急時AFC、UFR動作による負荷遮断、水力等の非脱落電源の出力上昇等により、周波数低下は抑えられ、周波数の最下点は47.26Hzであり、47.0Hzを上回っている。

なお、北本連系設備及び新北本連系設備の緊急時AFC動作量は最大68.0万kWであり、初期潮流が逆方向・北海道向きに20万kW弱であることを考慮すると、逆方向・北海道向きのマージン72.5万kWを下回っている。

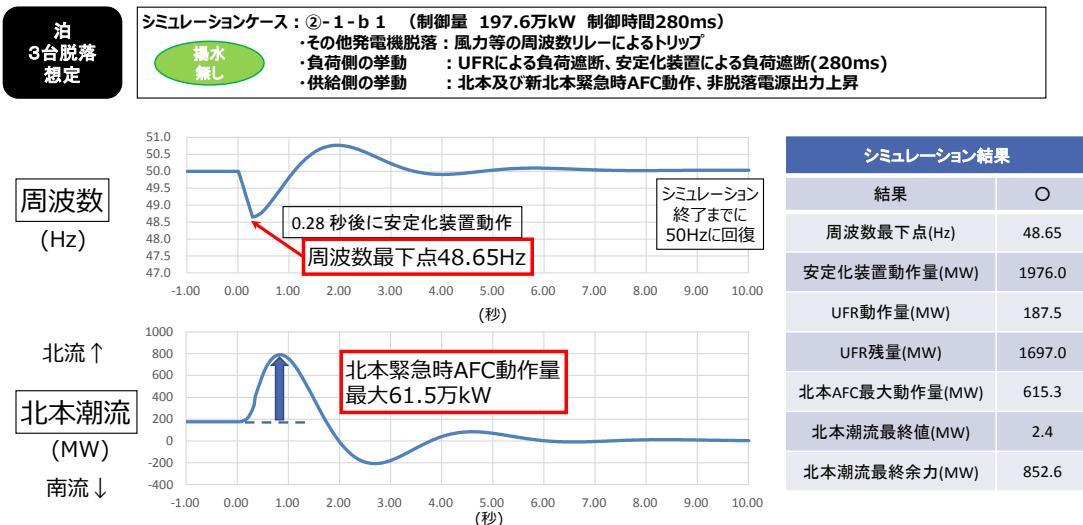
図表4-48 ケース②-1-b 1のシミュレーション結果

ただし、ケース②－1－b 1 のように、目標制御量の設定に対しては、系統の負荷特性を考慮した同量制御では、北本連系設備の緊急時 AFC との協調が図れず、50Hz を一旦超過（オーバーシュート）する可能性があるので、導入にあたっては、詳細に検討する必要があると考えられる。

泊発電所発電機 3 台同時脱落後、風力等の UFR によるトリップが発生する一方、北本連系設備及び新北本連系設備の緊急時 AFC、UFR 動作による負荷遮断、安定化装置による負荷遮断 (280ms)、水力等の非脱落電源の出力上昇等により、周波数低下は抑えられ、周波数の最下点は 48.65Hz であり、47.0Hz を上回っている。

なお、北本連系設備及び新北本連系設備の緊急時 AFC 動作量は最大 61.5 万 kW であり、初期潮流が逆方向・北海道向きに 20 万 kW 弱であることを考慮すると、逆方向・北海道向きのマージン 72.5 万 kW を下回っている。

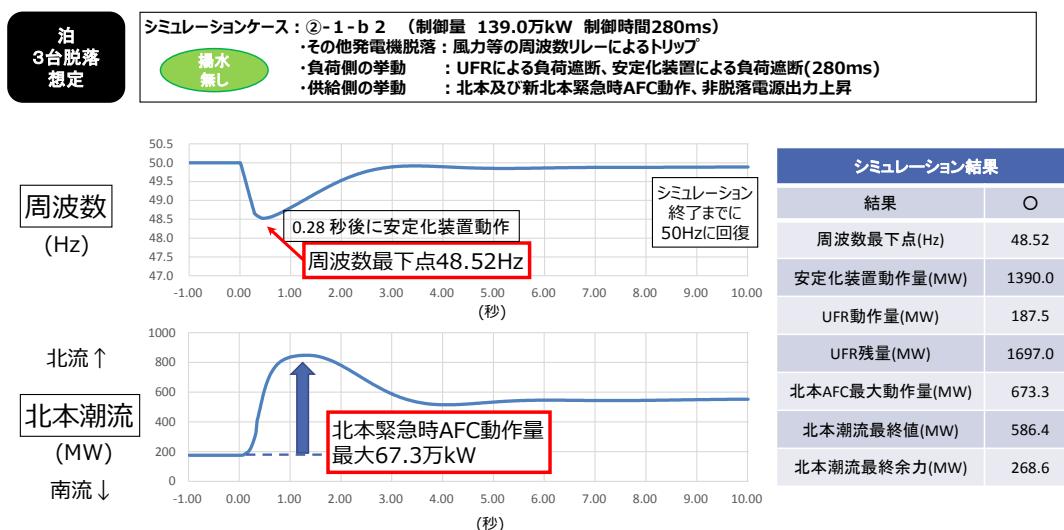
図表 4-4-9 ケース②-1-b 2 のシミュレーション結果

泊発電所発電機 3 台同時脱落後、風力等の UFR によるトリップが発生する一方、北本連系設備及び新北本連系設備の緊急時 AFC、UFR 動作による負荷遮断、安定化装置による負荷遮断（280ms）、水力等の非脱落電源の出力上昇等により、周波数低下は抑えられ、周波数の最下点は 48.52Hz であり、47.0Hz を上回っている。

なお、北本連系設備及び新北本連系設備の緊急時 AFC 動作量は最大 67.3 万 kW であり、初期潮流が逆方向・北海道向きに 20 万 kW 弱であることを考慮すると、逆方向・北海道向きのマージン 72.5 万 kW を下回っている。

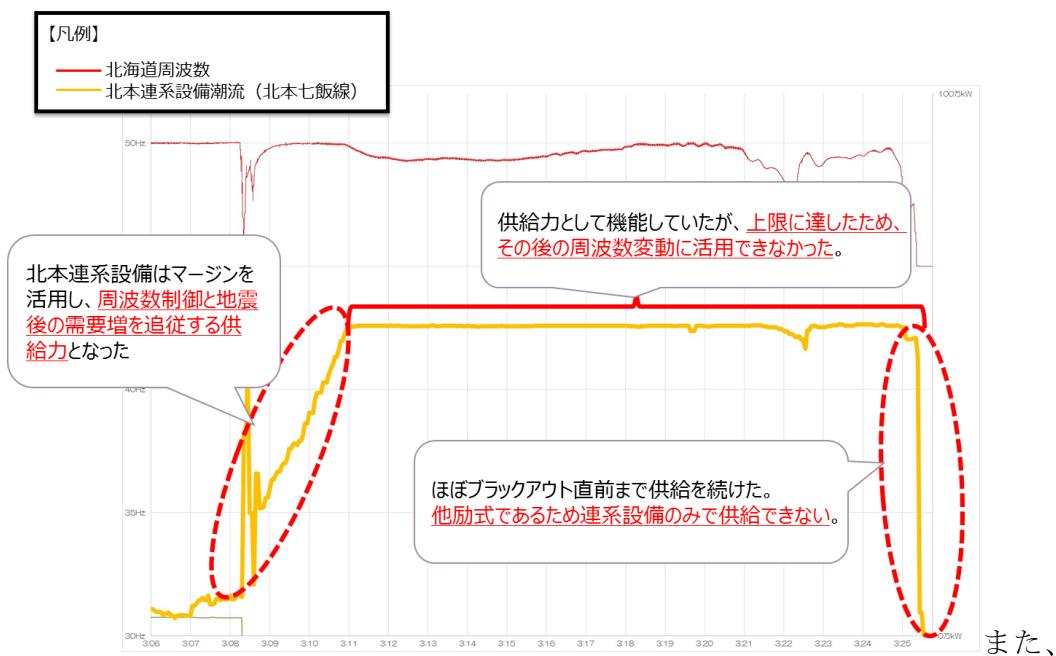
図表4-5-1 地震発生からブラックアウトに至るまでの周波数と北本連系設備の潮流

今回の事象を踏まえれば、結果として、連系線性能をフル活用したマージンの確保量で賄うこととはできなかったと言える（図表4-5-1参照）。

負荷遮断2回目からブラックアウトまでの事象として、周波数低下により、他の火力及び水力等が設備保護のため停止し、北海道エリア内の電源が全て喪失されたことにより、他励式である北本連系設備が運転不能となったことが確認された。

前述のとおり北海道エリアにおいては、電源脱落による周波数低下時に、AFC機能を有する北本連系設備の有用性は極めて高く、自励式への変更を行えば、周波数低下時にも運転継続が期待できる。
