平成30年北海道胆振東部地震に伴う大規模停電に関する検証委員会中間報告等について

平成30年北海道胆振東部地震に伴う 大規模停電に関する検証委員会 中間報告（概要）

2018年10月25日

平成30年北海道胆振東部地震に伴う大規模停電に関する検証委員会

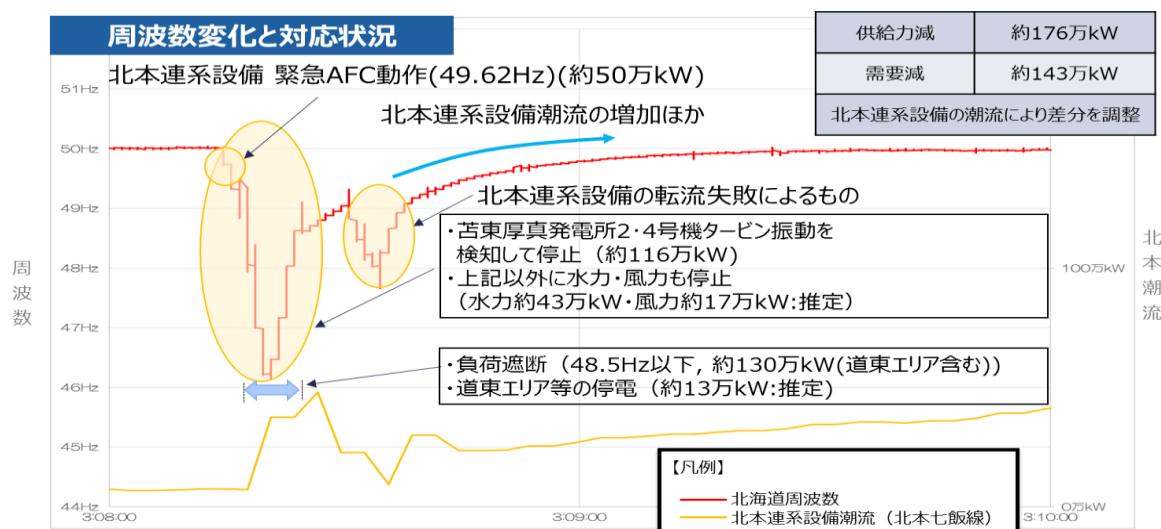
図表2-5 周波数変化と対応状況（9月6日3時8分から3時9分まで）

- 苫東厚真2・4号機がタービン振動を検知し停止したことにより周波数が低下した。これにより、北本連系設備からの緊急融通（49.62Hzで動作）や負荷遮断を行う周波数低下リレー（UFR）¹（需要：▲130万kW）が動作した他、風力が停止した（発電：▲17万kW）。
- また、狩勝幹線他2線路が地震による地絡事故で停止し、道東エリア等が停電（負荷：▲約13万kW）し、水力が停止（発電：▲37万kW）した。なお、その他送電線事故等を含め、北海道全体で43万kWの水力が停止している。上記事象の結果、周波数低下は46.13Hzで止まり回復方向に切り替わり、北本連系設備のAFC機能により50Hzで一時的にバランスした。

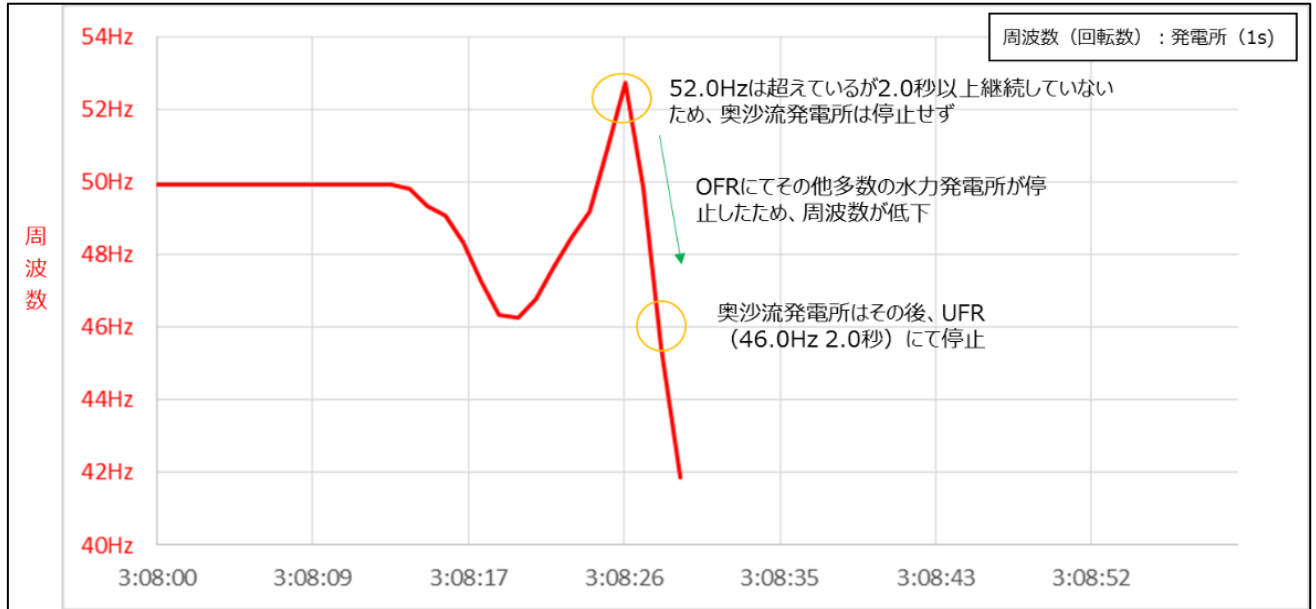
図表 2-12 道東エリアの周波数の状況

なお、単独連系となった道東エリアの周波数上昇の状態としては、OFR が動作していない水力発電所（奥沙流発電所）における周波数（発電機の回転数を周波数換算した値）により、52.0Hz は超えていると考えられる。

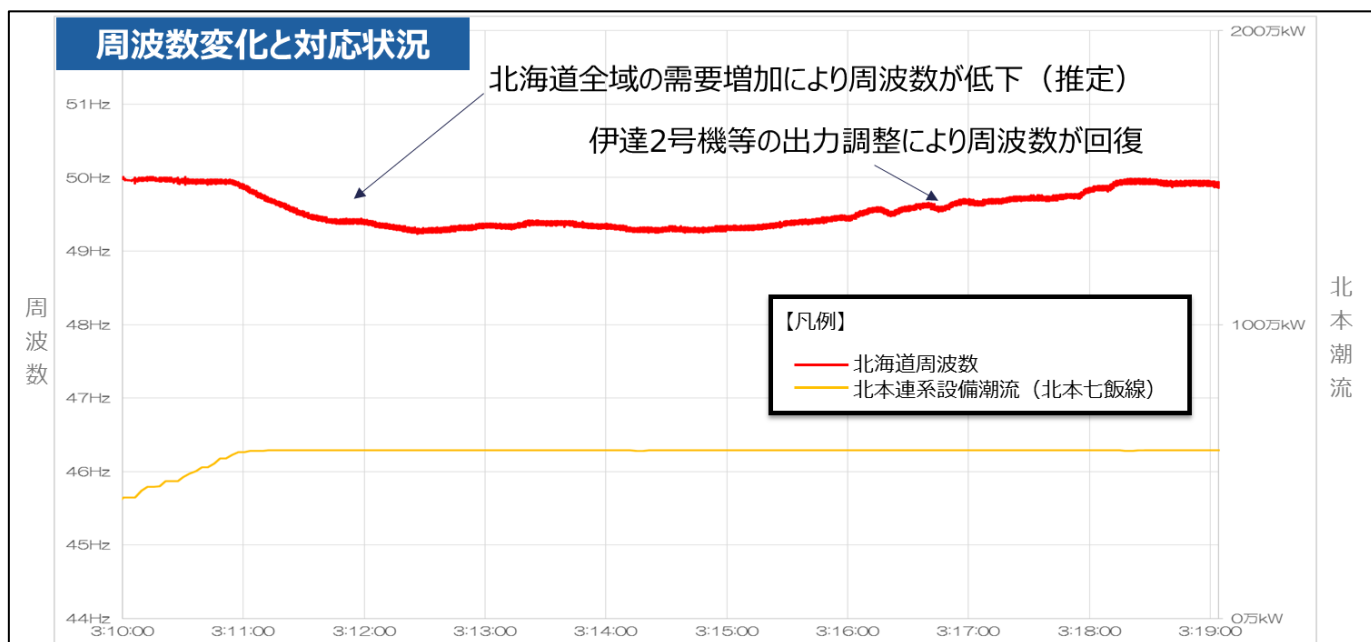
図表2－13 周波数変化と対応状況（9月6日3時9分から3時19分まで）

- 周波数の回復後、需要増加（情報収集のための照明・テレビ等によるものだけでなく、負荷遮断後の系統電圧上昇による負荷増加も一因と推定される）により周波数が徐々に低下した。³
- 中央給電指令所から火力機等へ出力増加を指令・制御し、周波数が回復傾向となった。

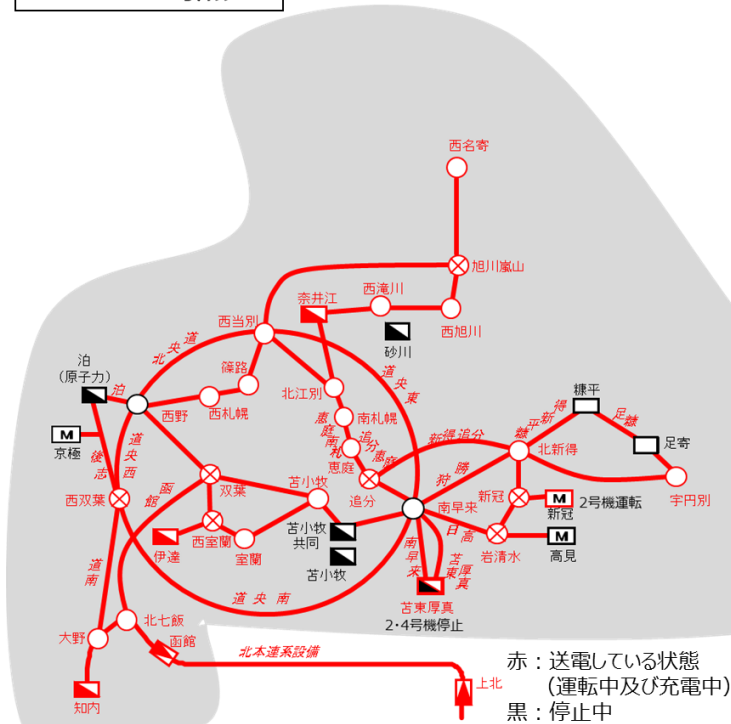
図表 2 - 17 地震発生直後②-2 (9月6日3時23分時点)の系統状態 (発電機の運転停止状況等)

個 別 事 象
<p>12. 苫東厚真1号機の出力が低下した（発電：▲20万kW推定 3:20～3:23）</p> <p>＜確認事項＞ 苫東厚真1号機の出力低下については、中給のテレメータで確認。地震の影響により、ボイラー管が損傷するとともに、ドラムへの給水系統の一部である脱気器水位調節器の動作不良が発生したため、ドラムへの給水量が低下し、ドラム水位が激減した。なお、このとき運転員は発電機の停止防止対策として、微粉炭機の停止および蒸気タービンへ送る蒸気の量の抑制を実施した。これらにより出力が低下した。</p> <p>＜事実認定＞ 苫東厚真1号機の出力低下については記録からほぼ間違いのない事実と認められる。</p>
<p>13. 周波数の低下により負荷遮断を行った（需要：▲16万kW）</p> <p>＜確認事項＞ 2回目の周波数低下リレーによる負荷遮断についてもリレーの整定値に従い動作していることを確認した。遮断量は16万kWとなり、49.5Hz程度まで上昇したことを確認。</p> <p>＜事実認定＞ 記録から周波数低下リレーによる負荷遮断はほぼ間違いのない事実と認められる。</p>

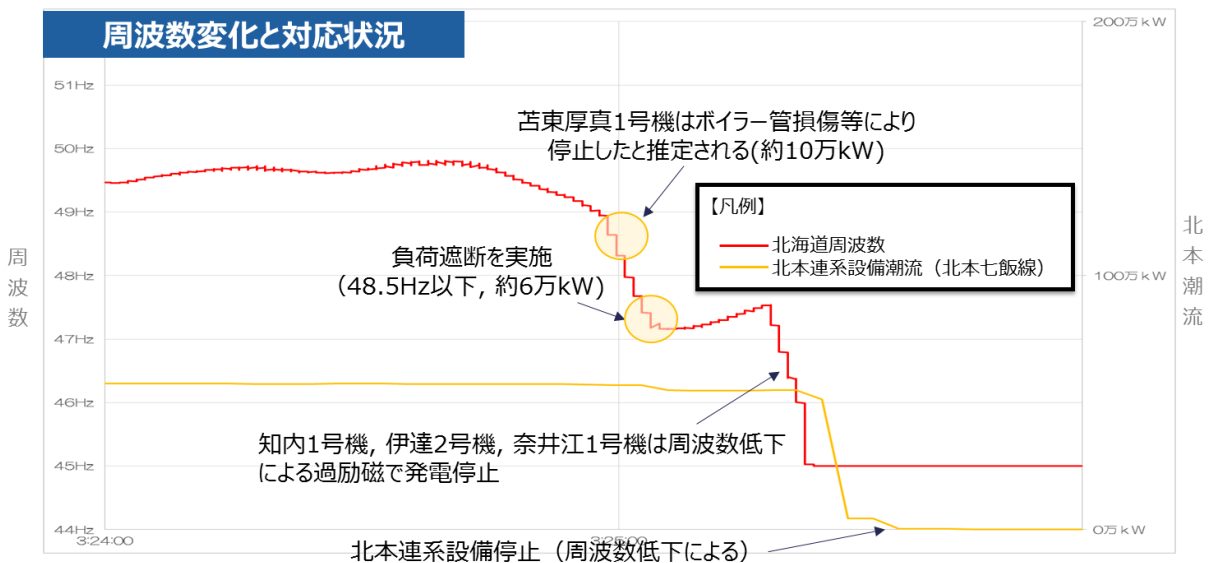
図表 2-18 周波数変化と対応状況 (9月6日3時24分から3時25分まで)

- 苫東厚真1号機が停止したため、再び周波数が低下した。
- 1回目の UFR 動作による負荷遮断後に誤って再送電された負荷があり、この周波数低下で再度、負荷遮断(需要: ▲6万kW)が行われたが、周波数の回復を見込める量ではなかった。
- 周波数低下により、他の火力及び水力等が設備保護のため停止するとともに、北本連系設備が運転不能となった。
- 上記事象により供給力が喪失し最終的にブラックアウトに至った。

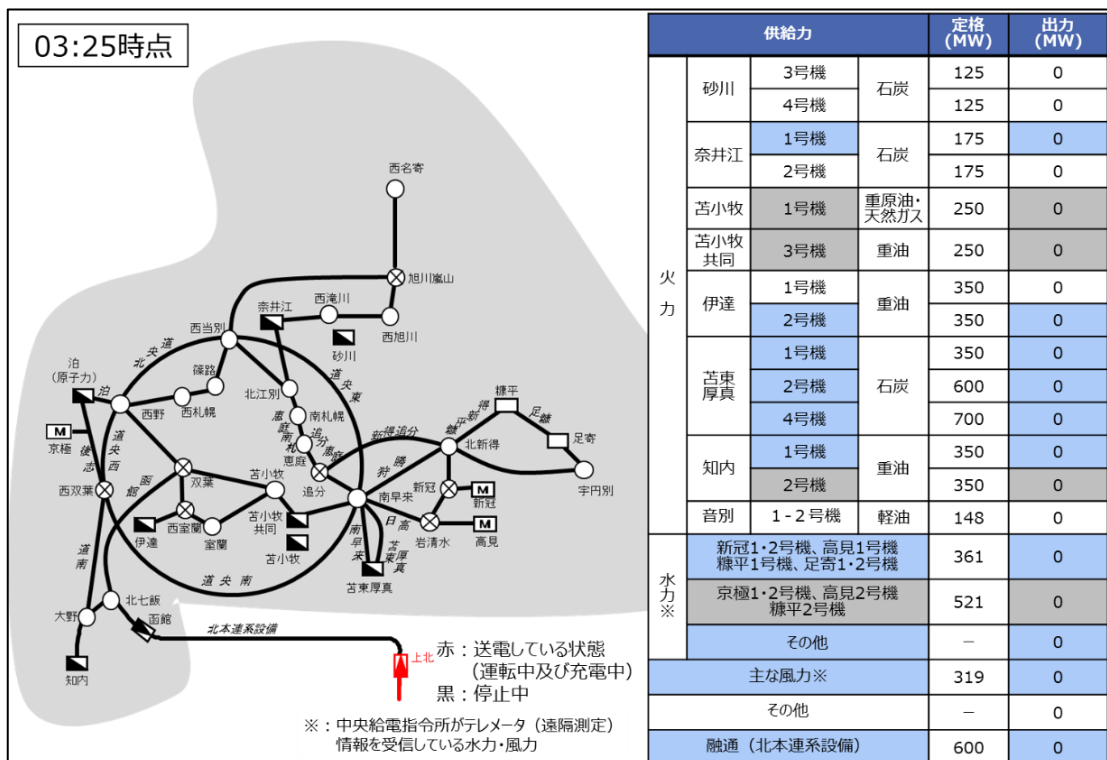
図表 2-20 ブラックアウトまで③(9月6日3時25分時点)の系統状態(発電機の運転停止状況等)

個別事象
<p>14. 苫東厚真1号機停止(発電: ▲10万kW 推定 3:24~3:25) したため再び周波数が低下した</p> <p><確認事項> 苫東厚真1号機は状態記録で3:25に停止したことを確認。停止の理由についてはドラムの水位低下との見解を北海道電力からヒアリングで確認した。</p> <p><事実認定> 記録から苫東厚真1号機の停止についてはほぼ間違いのない事実と認められる。</p>
<p>15. 周波数の低下により負荷遮断を行った(需要: ▲6万kW)</p> <p><確認事項> 3回目の周波数低下リレーによる負荷遮断。残っていたリレーが全量動作したことを確認。周波数の回復を見込める量は残っておらず、負荷遮断の限界となった。なお、一度動作した負荷遮断が再送電し、再度負荷遮断していたことを確認。</p> <p><事実認定> 動作の記録からもほぼ間違いのない事実と認められる。</p>
<p>16. 知内1号機、伊達2号機、奈井江1号機が停止した(発電: ▲34万kW)</p> <p><確認事項> 状態の記録では過励磁となっている、ただし、過励磁は周波数の低下により発生しており、火力発電所3基が停止。</p> <p><事実認定> 動作記録から、周波数低下により火力3基が停止したことはほぼ間違いのない事実と認められる。</p>
<p>17. 周波数の低下により水力(主に46Hz以下)等が停止するとともに北本連系設備が運転不能となった</p> <p><確認事項> 周波数低下リレーの動作により水力が停止となり、エリア内の電源がなくなったことから北本連系設備についても停止したものと考えるが、16、17の事象については前後関係の順番がタイムスタンプ通りとは必ずしも言えない。</p> <p><事実認定> 動作記録から、火力3基が停止したほぼ間違いのない事実と認められる。ただし火力3基、水力、北本という順番であったかについては十分な根拠がないことからこの順番だった可能性があるということに留まる。</p>
<p>18. 北海道エリアがブラックアウトに至った</p>

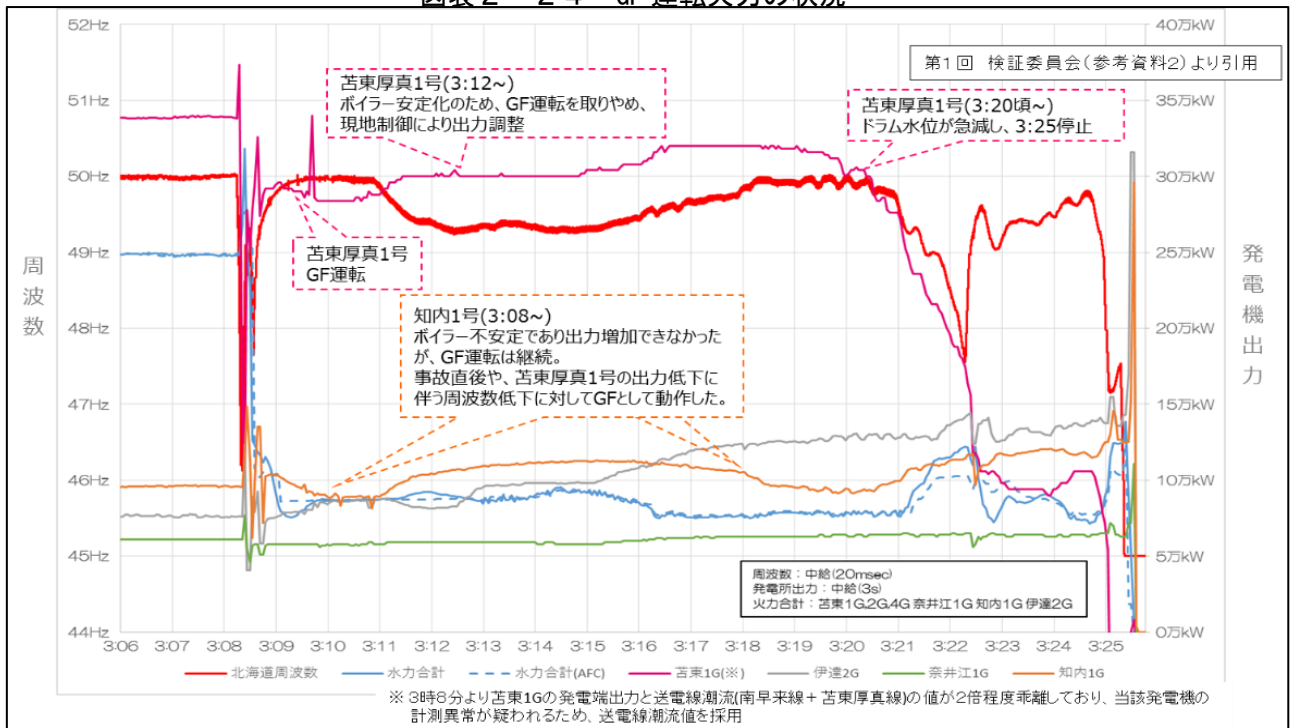
図表 2-24 GF 運転火力の状況

その結果、知内1号機は概ね周波数の変化に応じて動作(GFとして動作)したと考えられる。

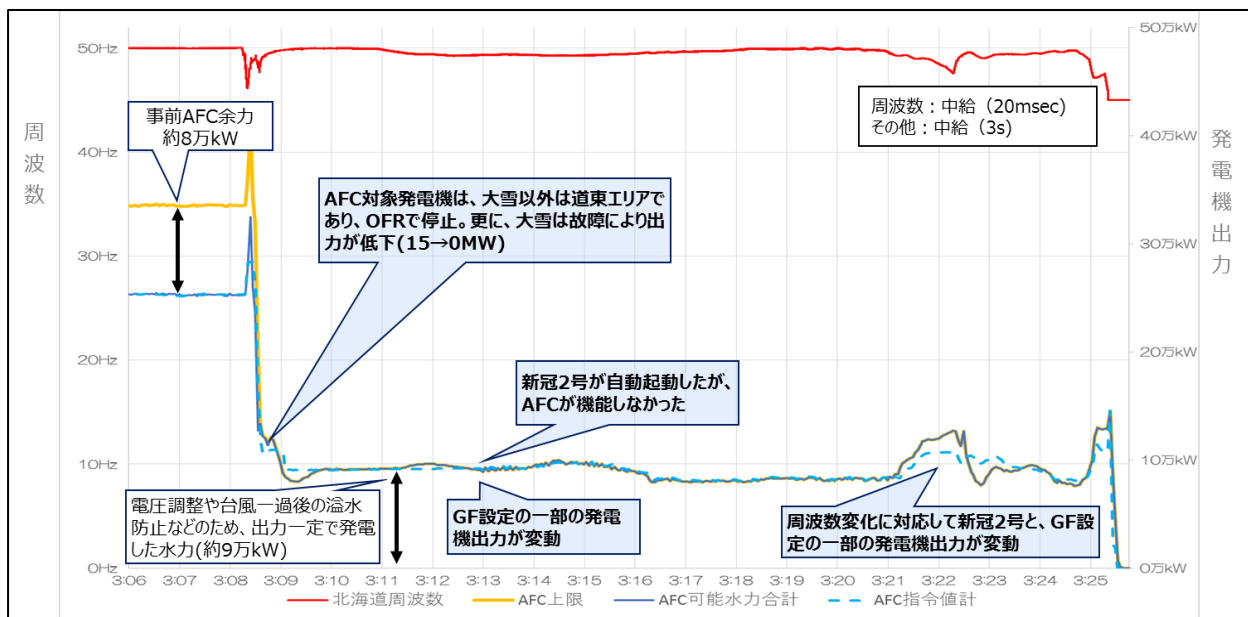
図表 2-26 水力発電機の状況

- 事前に確保していた AFC 量(8万 kW)は、地震後には「ゼロ」になった。
- 周波数低下に伴い、バランス停止中を含む稼働可能な水力に対して、中央給電指令所から各系統制御所に自動的に「49.5Hz 以下で増発、49.0Hz 以下で起動」の自主操作指令が出ていたが、周波数が回復すると、自動的に指令が解除された。
- 新冠2号は自動起動したが、道東エリアの停電の影響で必要な情報が欠落したため、AFC が機能しなかった。

以上のように、周波数維持の状況としては、地震直後、一旦 50Hz まで回復した周波数は3時11分頃から需要の増加等により低下を開始したところであり、これに対し、並列中の火力の増出力を行ったが周波数の安定を保つことは出来なかった。これは火力の出力変化速度は水力より遅く、前述の水力の停止により、水力に依存していた周波数の自動調整機能 (AFC) が全て失われたことによるものと考えられる。

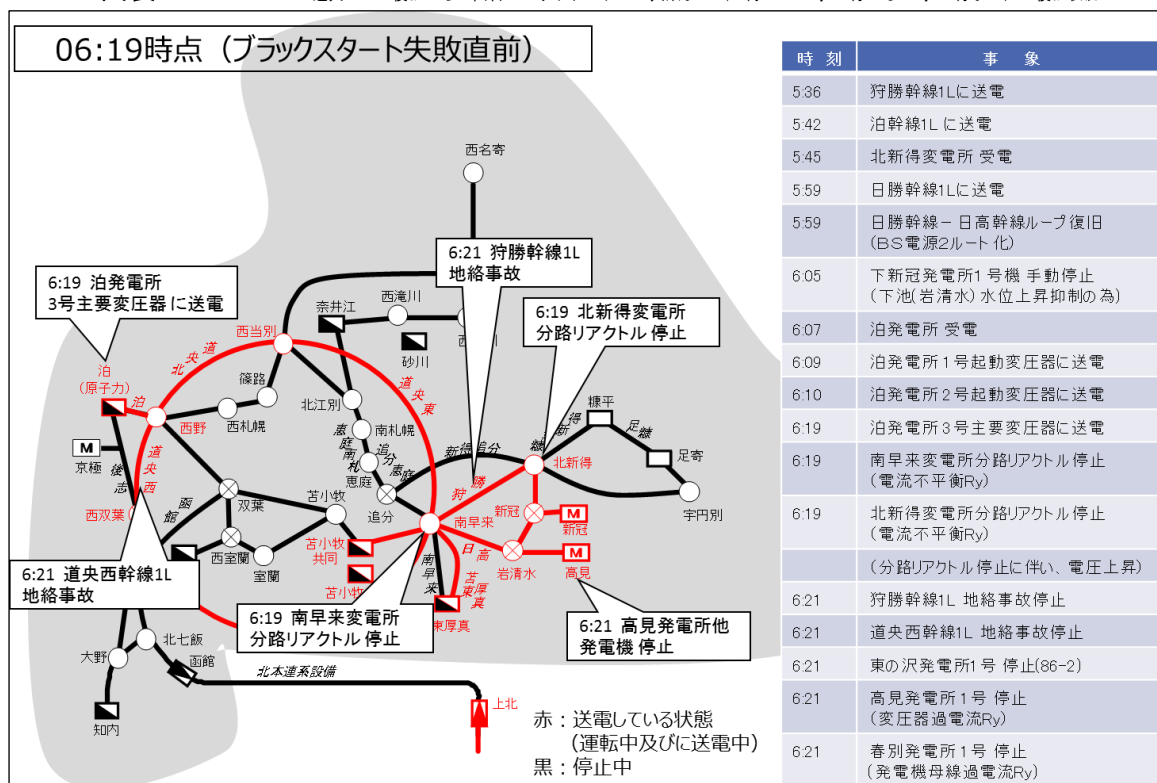
図表3-6 275kV 道央ループ復旧から1回目のブラックスタート失敗まで(9月6日5時36分から6時21分まで)の復旧状況

個別事象	
5. 泊発電所の所内電力を非常用電源から外部電源へ切替操作中にブラックスタート失敗	
<事実確認>	
・ 系統復旧状況	<p>5:42 西野変電所で泊幹線 1L に送電した。</p> <p>6:07 泊発電所を泊幹線 1L で受電した。</p> <p>6:09 泊発電所で 1号起動変圧器に送電した。</p> <p>6:10 泊発電所で 2号起動変圧器に送電した。</p> <p>6:19 泊発電所で 3号主要変圧器に送電した。</p> <p>6:19 南早来変電所・北新得変電所の分路リアクトルが停止した。その後、電圧が上昇した。</p> <p>6:21 道央西幹線 1L、狩勝幹線 1L で地絡事故が発生した。</p> <p>6:21 高見発電所他 発電機が停止した。</p>
・ 供給力対応	<p>5:52 苫東厚真発電所では、現地確認の結果 1号機及び 2号機が起動できないことを確認した。</p> <p>4号機を優先に起動を試みたが、タービン軸付近で発火したため、4号機の復旧は中止した。</p>

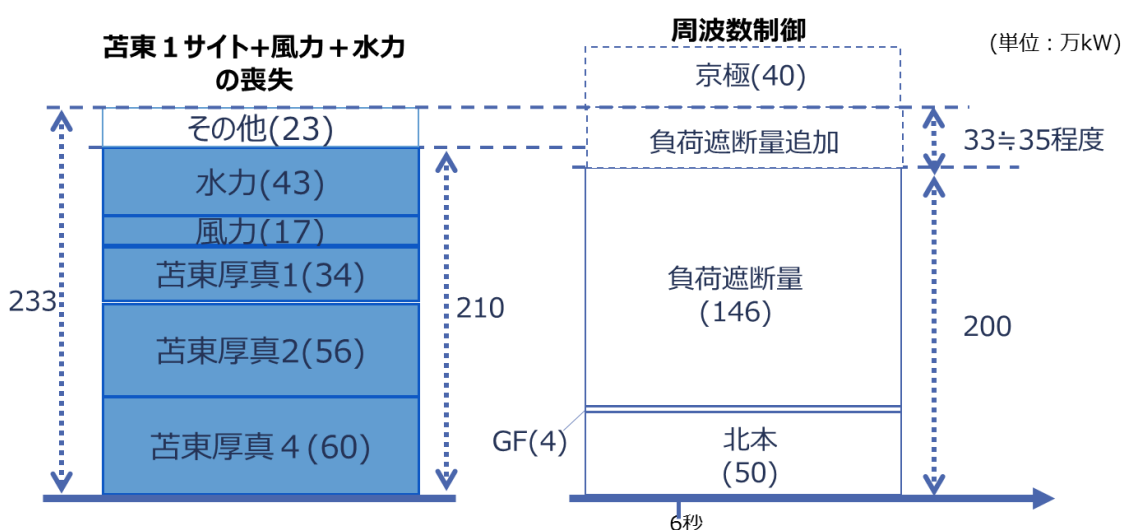
図表4-5 苫東厚真発電所1箇所（発電機3台）、風力、水力同時トリップ、加えて現時点でトリップの原因や時間が確認できない約23万kWの電源も同時トリップが発生した場合に周波数制御に必要な負荷遮断量

これらを総合的に考えれば、当面（冬季）の早期対策として、UFRを35万kW（需要309万kW時に35万kWであり、追加量は需要比の約11%に相当。以下同じ。）追加することが妥当と考えられる。

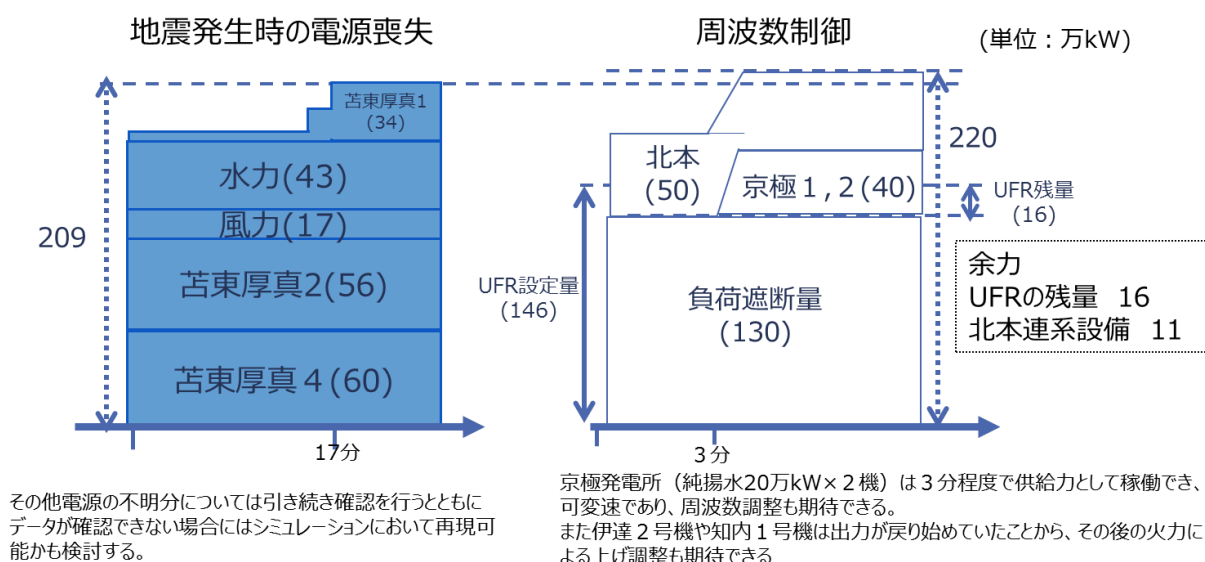
図表 4-6 地震発生時の電源喪失と周波数制御の状況比較

また、大規模揚水発電機（京極 1・2号機）が 2台停止していても、狩勝幹線他 2線路の送電線事故（N-4）に伴う水力の停止が発生しなかった場合は同様にブラックアウトに至らなかった可能性が高いと考えられる。

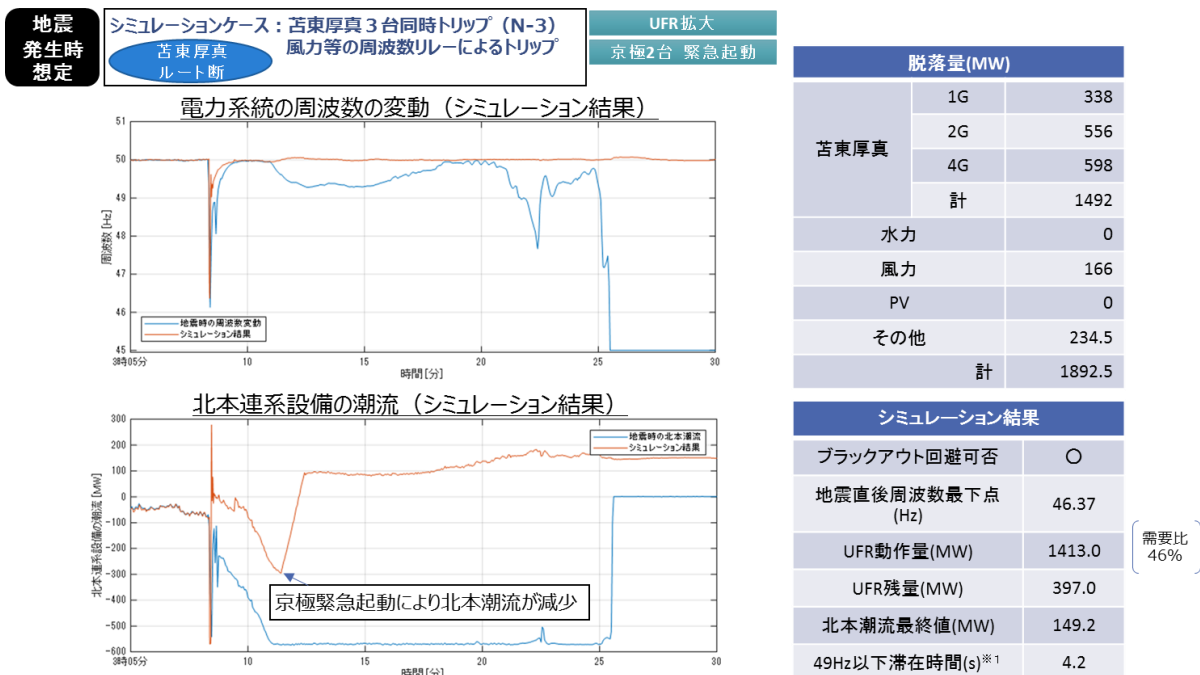
図表4-10 苫東厚真1サイト同時トリップ (N-3) を想定したシミュレーション結果

さらに、実際に発生する可能性のある苫東厚真1サイト同時トリップ (N-3) についてもシミュレーションでブラックアウトが回避できることを確認している。(図表4-10参照)

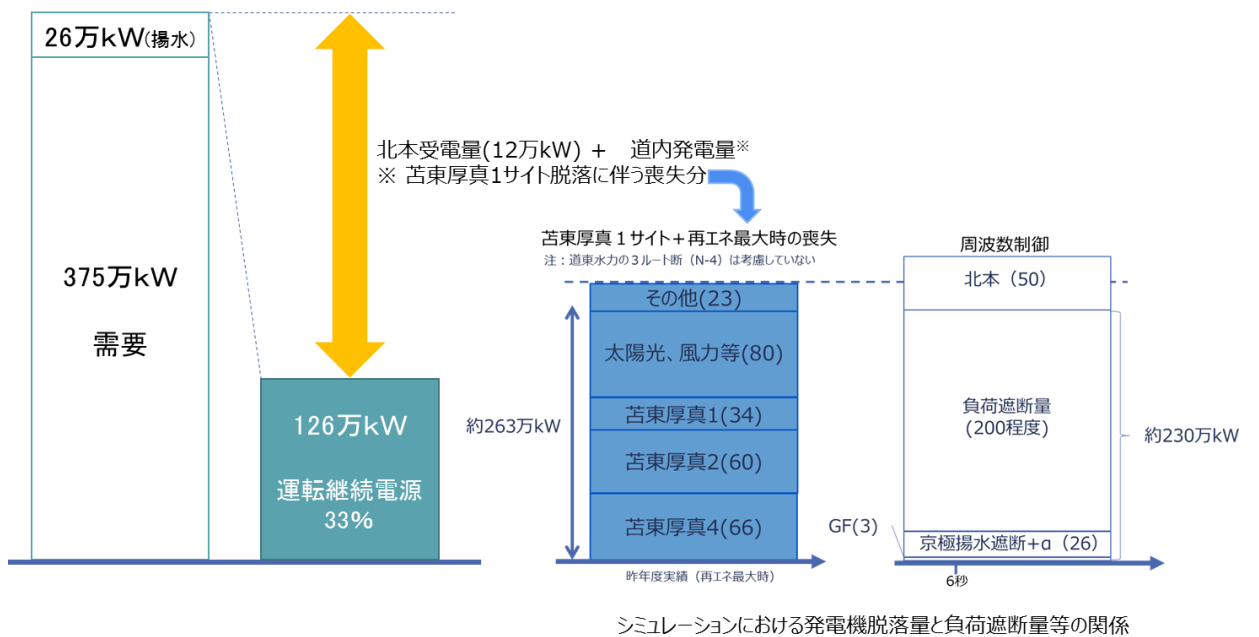
図表 4-1-2 再エネ高出力時に確保すべき運転継続電源の割合

なお、本ケースのシミュレーション結果、周波数低下により風力・太陽光が脱落しても、UFRによる負荷遮断だけでなく、再エネ高出力対応の揚水が自動遮断されるためブラックアウトを回避できることを確認している。(図表4-13参照)

しかしながら、UFRは需要規模比で52%までしか動作していないにも関わらず、周波数の最下点は46.08Hzになっていることから、負荷遮断の応動時間が長い部分が活用できていないと考えられる。この点についてはUFR48.0Hzの時限において、今回動作していない時限分(6%)を北海道電力が見直しを行わないのであれば、運転継続電源比率24~29%を30~35%程度(+6%)とすべきと考える。

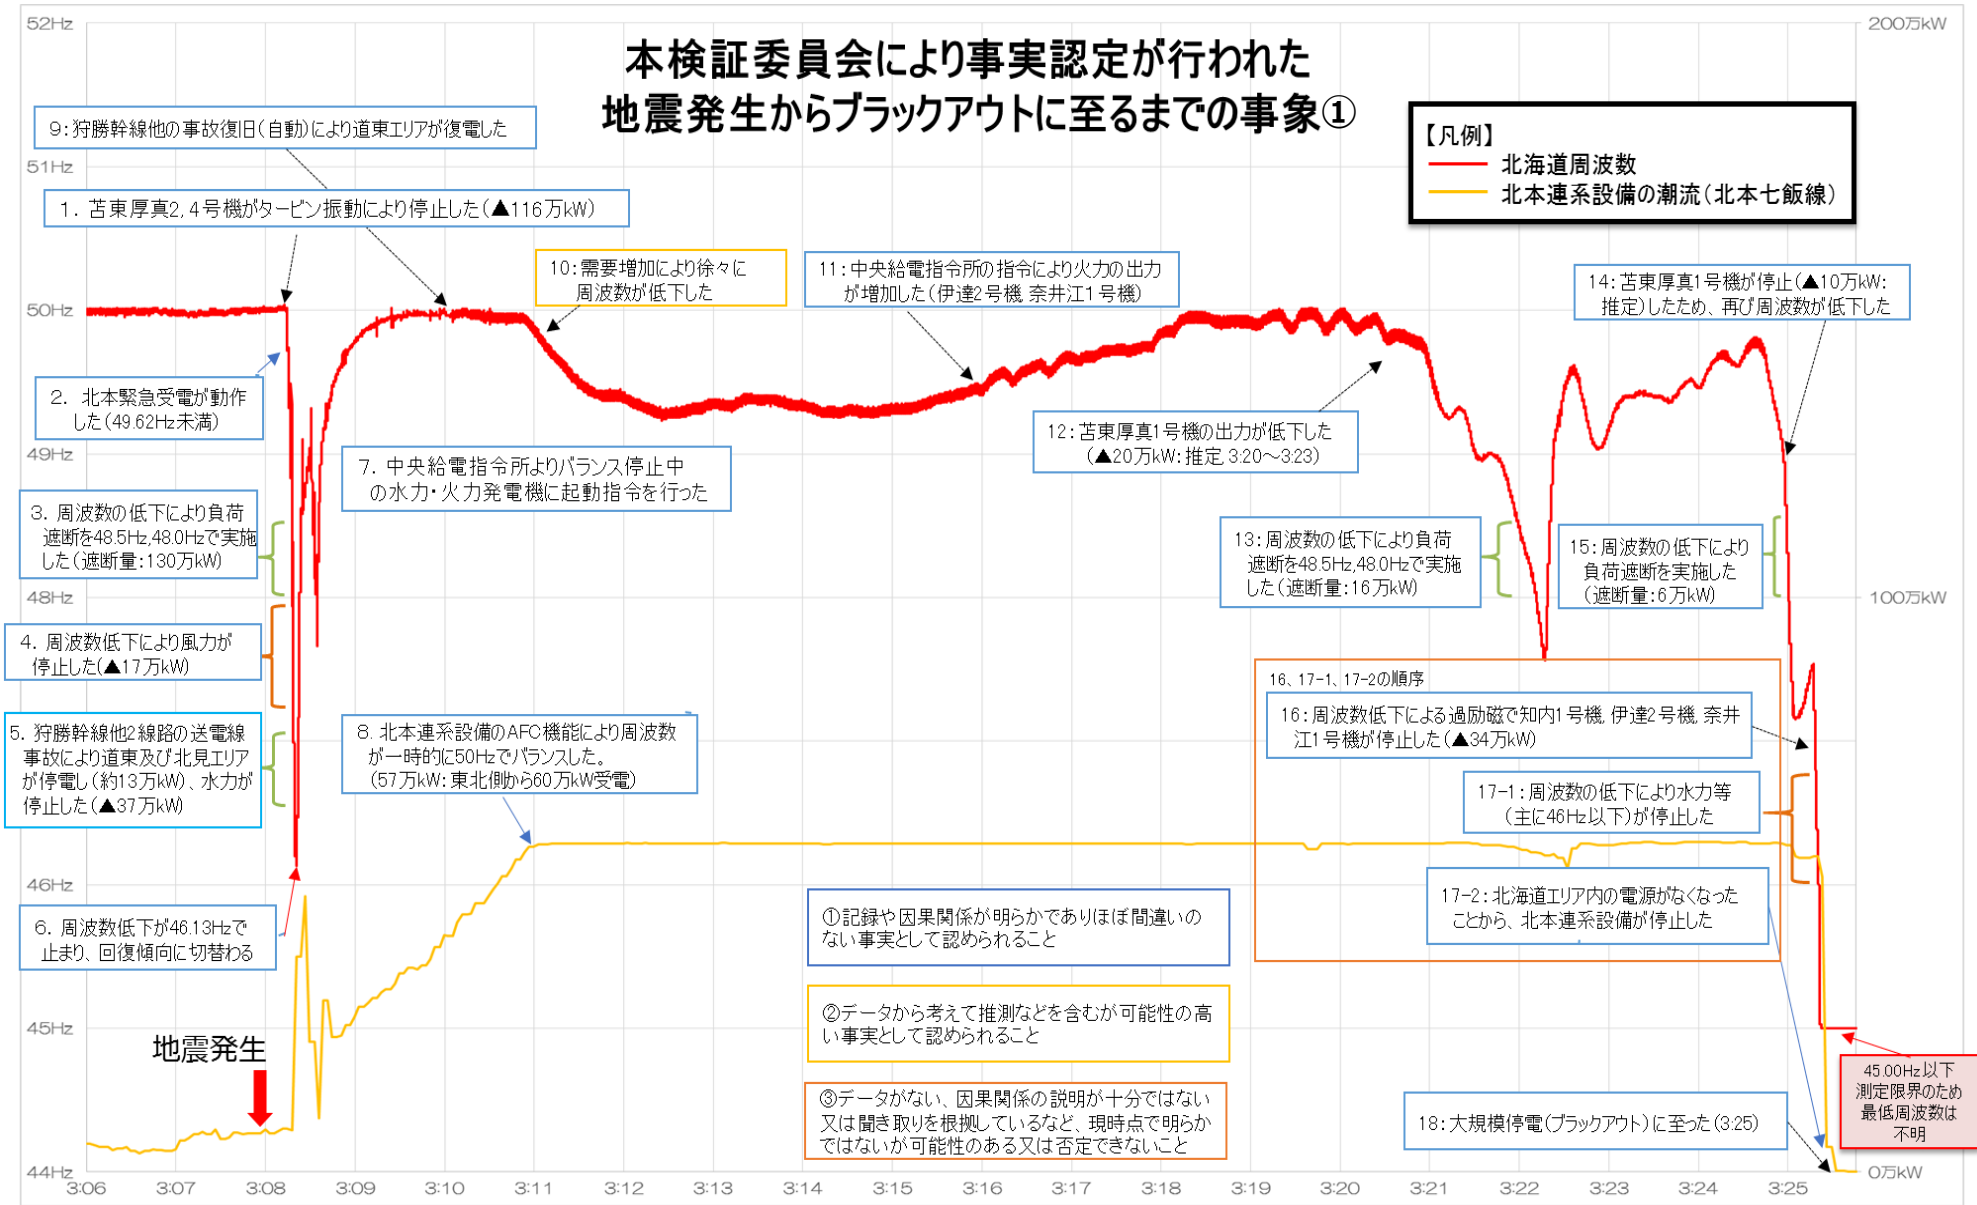
本検証委員会により事実認定が行われた
地震発生からブラックアウトに至るまでの事象②

苫東厚真 1 号機の出力低下については、中給のテレメータで確認。地震の影響により、ボイラー管が損傷するとともに、ドラムへの給水系統の一部である脱気器水位調節器の動作不良が発生したため、ドラムへの給水量が低下し、ドラム水位が激減した。なお、このとき運転員は発電機の停止防止対策として、微粉炭機の停止および蒸気タービンへ送る蒸気量の抑制を実施した。これらにより出力が低下した。

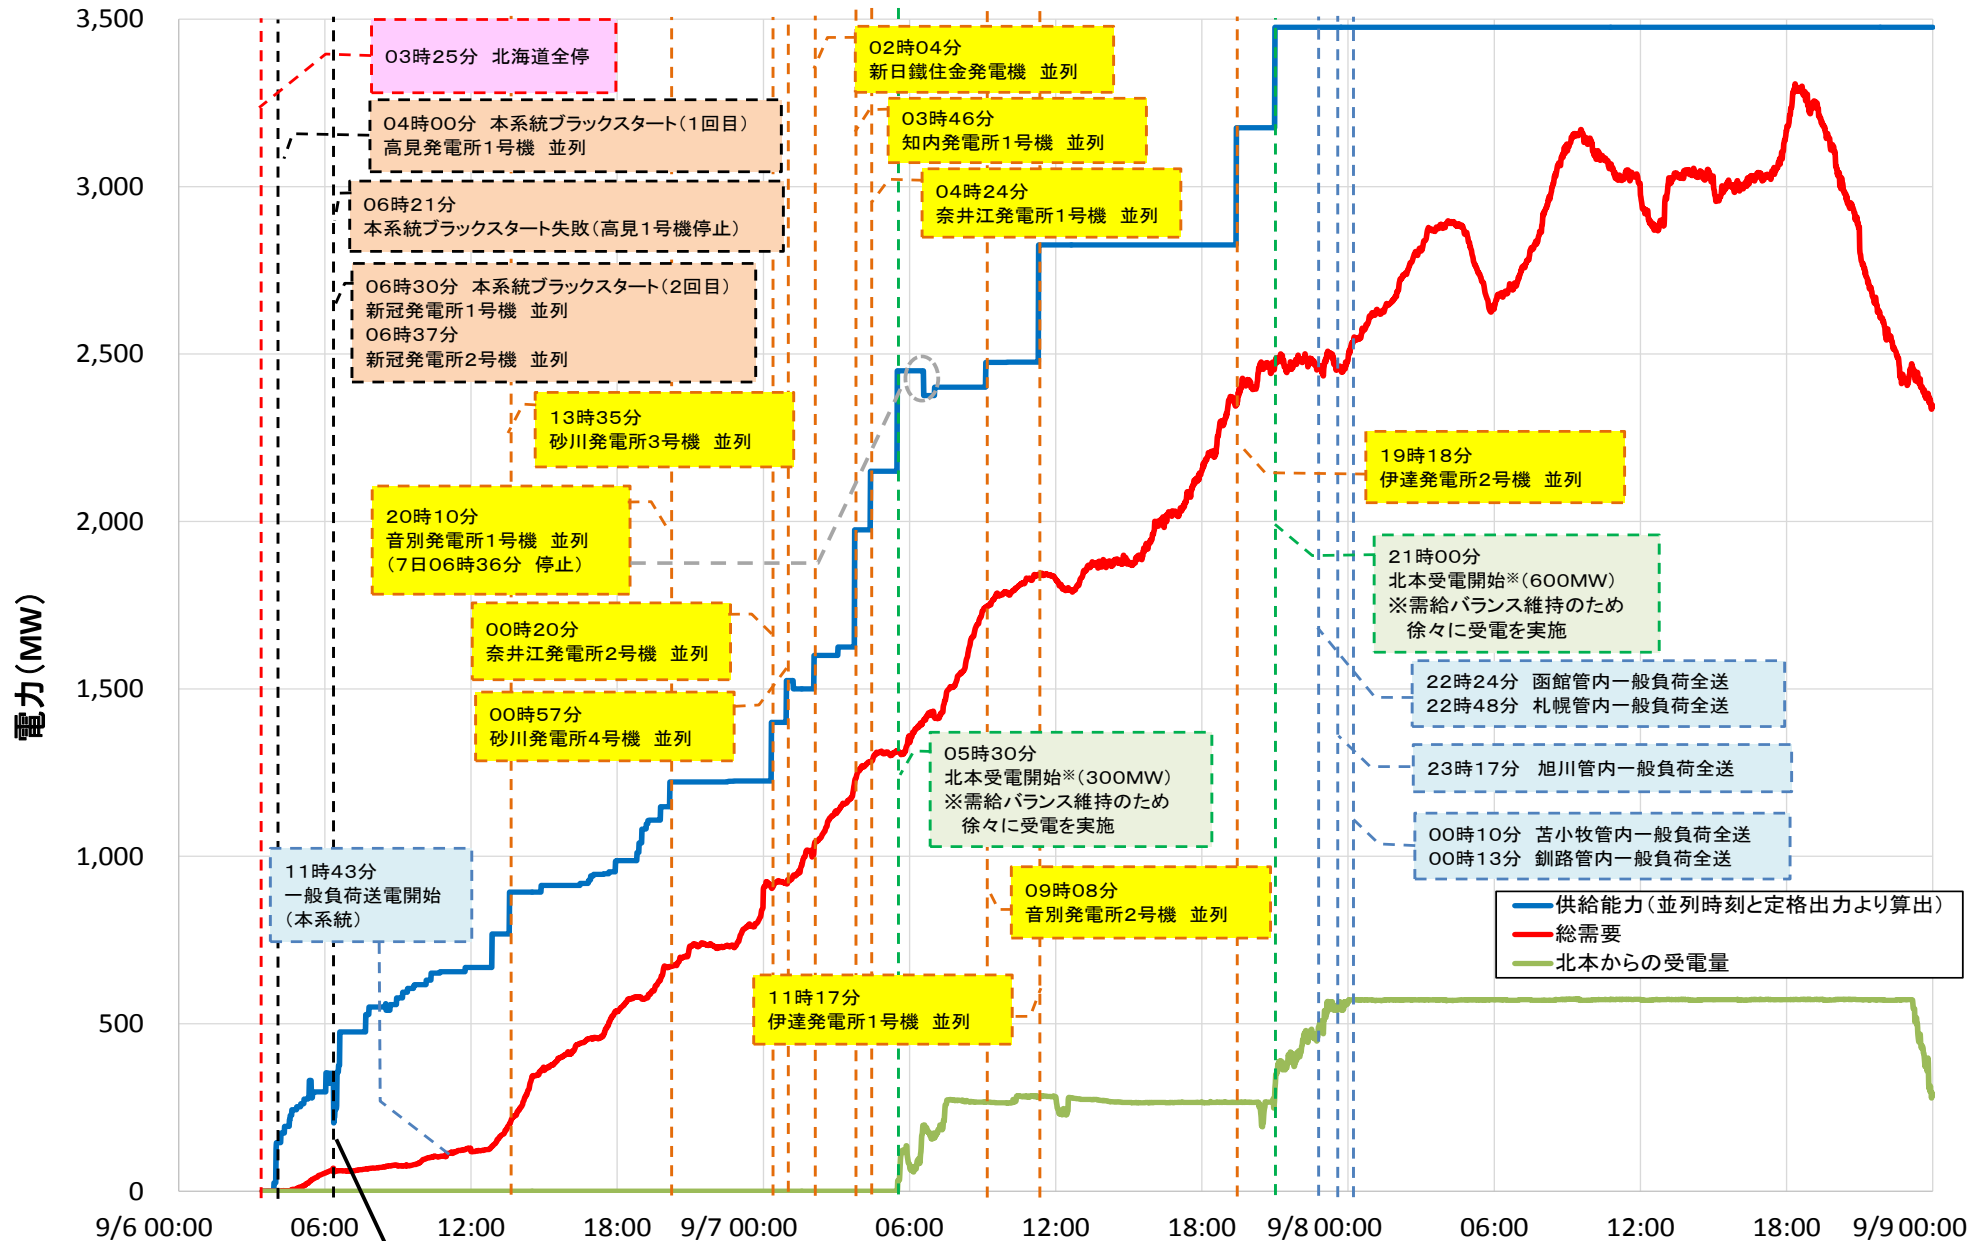
本検証委員会により事実確認が行われたブラックアウトから一定の供給力確保に至るまでの復旧に係る時系列の整理

本系統では供給力が失われたが、釧路・旭川などの単独系統ではブラックスタート継続中

- 復旧手順は、おおよそ手順書のとおり実施されている。
- ブラックスタートの起点である新冠発電所が、ブラックアウト時点では所内電源の故障により、すぐには使用できなかったため、起動可能であった高見発電所から、手順書に従いブラックスタートを実施した。
- 2回目のブラックスタートは、現地確認で起動可能となった新冠発電所から復旧を開始し、1回目の失敗の反省も活かしながら、ほぼ手順書どおり、系統復旧を実施した。
- 1, 2回目とも復旧の早期段階で、手順書どおりに泊発電所に電力を供給した。
- 苫東厚真火力発電所の復旧にあたっては、ボイラーの損傷していない4号機の起動を試みたが、タービン軸付近で発火したため、4号機の復旧は中止した。なお、砂川火力発電所については、苫東厚真4号機の対応と並行して復旧を実施。

- 北本連系設備による受電に際し、北海道側の系統をある程度大きくする（北本設備容量の3倍程度以上の短絡容量を確保する）必要あり。
- 今回は、北本連系設備周辺の送電線（函館幹線、道南幹線）への送電と、知内発電所1台の並列で、北本連系設備から30万kW受電、加えて伊達発電所2台の並列で60万kW（+30万kW）の受電が可能。
- 伊達発電所では、ブラックアウトの際に、所内電力を供給するための非常用電源が自動起動したものの、故障により停止したため、発電機も通常とは異なる停止状態に移行した。このため、発電機の起動および並列時に遅延が発生し、北本連系設備からの受電も遅延。

- 伊達発電所の発電機が早期に並列できていれば、北本連系設備からも+30万kWを早期に受電でき、結果、より早期の停電復旧の可能性も考えられる。しかしながら、伊達発電所の並列タイミングの遅れは設備故障が原因であることに加え、ブラックスタート系統での負荷への電力供給（3,000kW単位）のスピード制約を考慮すると、余震の続く中で、復旧時間の大幅な短縮は期待できない。
- また、北本連系設備からの+30万kWの受電がなくても、伊達1号機の並列までで、この時点（9/8 0:13）における供給力は、ほぼまかなえていたと考えられる。
