海外文献調査報告 (系統事故に伴う分散型電源の脱落事例)

電力広域的運営推進機関

2. 系統事故に伴う分散型電源（DER）脱落の要因

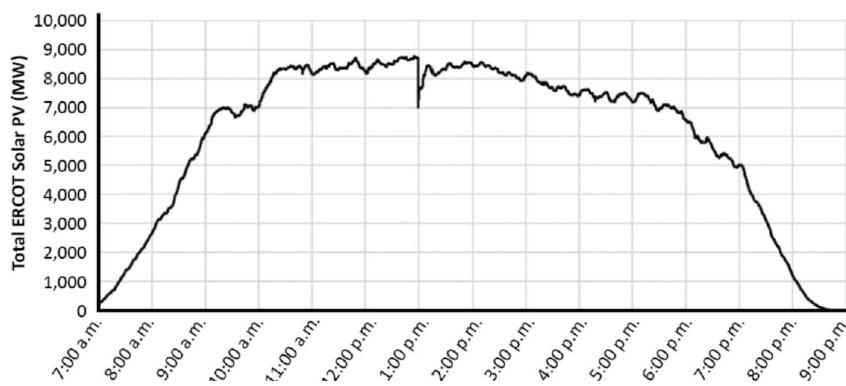
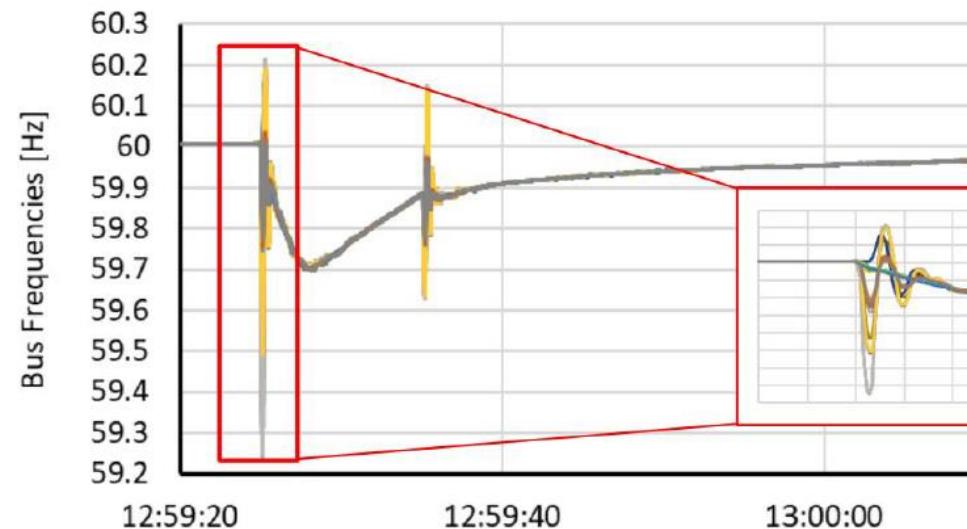
- 風力と太陽光の発電量は、事故前にはそれぞれ総発電量の10%と16%程度であった。
- 太陽光発電が一日のピーク出力に達した時間帯でこの障害が発生で事故が発生。太陽光発電システム全体の発電量を見ると事故時に出力低下が明確に表れているが、その規模は全体の割合でみると僅かであった。
- 事故発生後の周波数最下点は3秒後の59.7Hz程度、RoCoFも0.1Hz/s程度の状況であった。

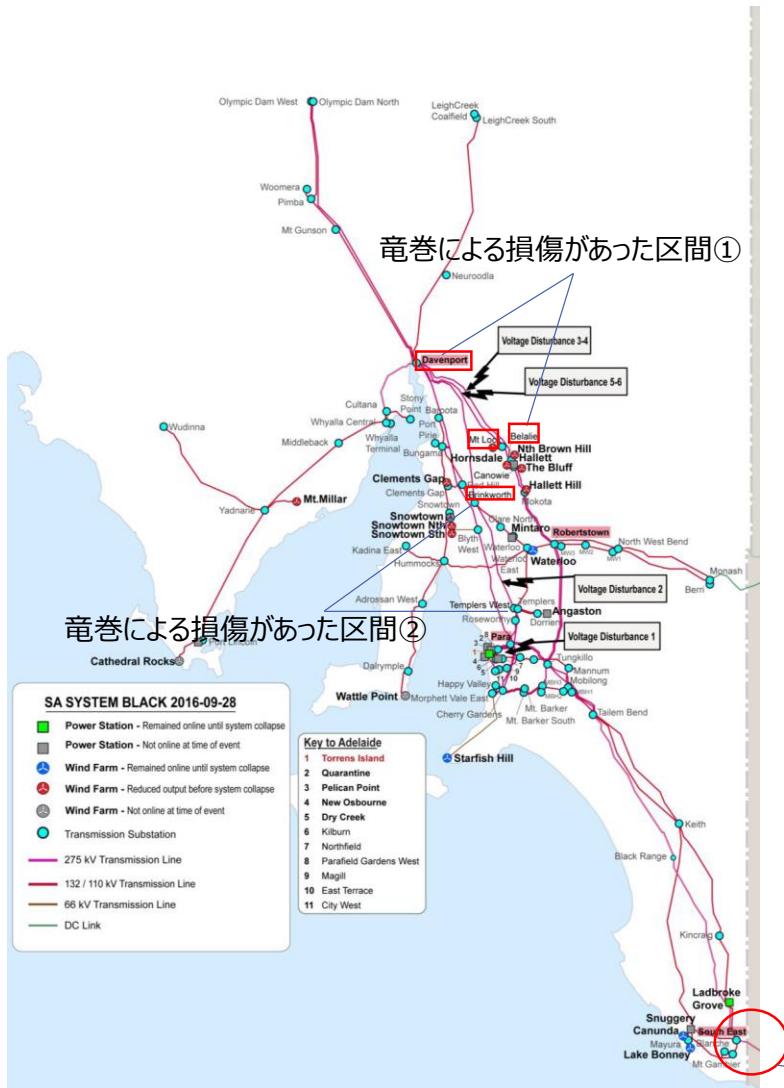
- 発生日時：2016年9月28日
- 天候：雷雨、竜巻
- 経緯

- 異常気象（竜巻、雷）により、複数の送電線故障が発生
- 上記に伴い、複数の電圧擾乱が発生
- 一定時間（2分間）に複数回の電圧低下が起ったことにより、連続FRT上限となり、風力発電所が解列・停止し、456MW発電量が低下
- ビクトリア-南オーストラリア州ヘイワード連系線の電力融通量が増加
- 連系線潮流が増大により保護装置が動作し、南オーストラリア州は他の地域から系統分離
- 周波数維持が困難になり、午後4時18分にブラックアウト

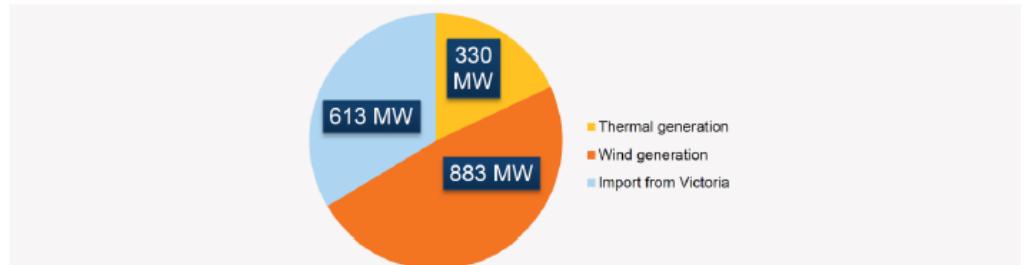
Figure 1 SA generation mix pre-event

ビクトリア州からのイベント前の南オーストラリア州の発電構成
電力融通線

- ビクトリア州と南オーストラリア州の連系が切断される前の2分間に複数の電圧擾乱が発生した。
