平成 30 年北海道胆振東部地震に伴う  
大規模停電に関する検証委員会

中間報告

2018 年 10 月 25 日

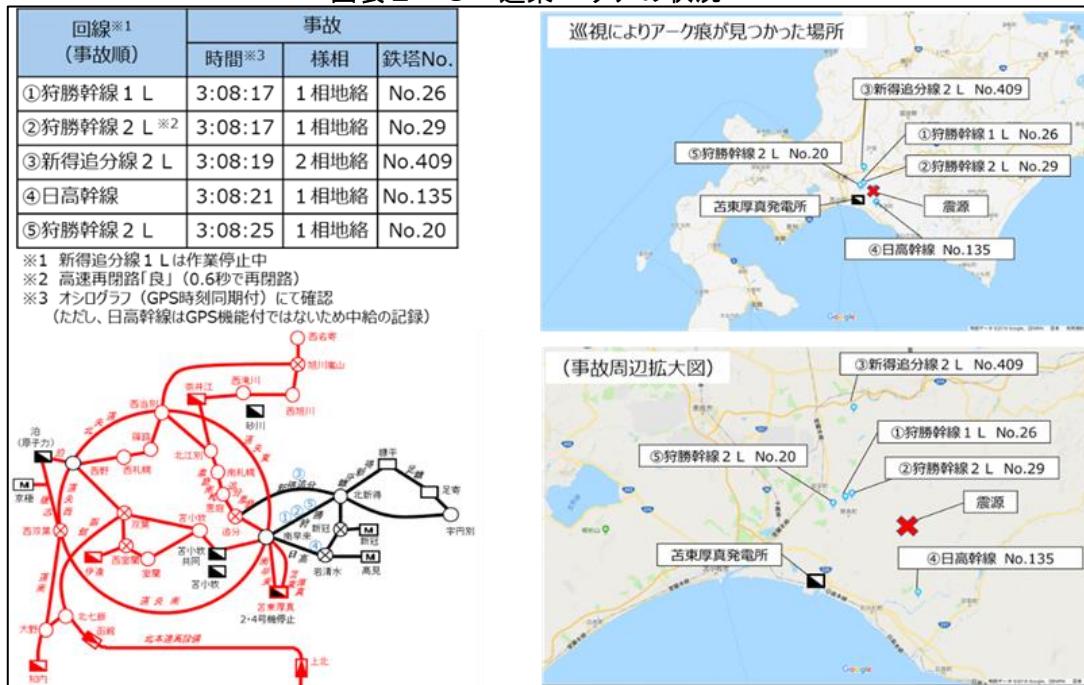
図表2-8 道東エリアの状況

道東エリア単独に至る送電線事故（4回線）の概要は以下のとおりで、中央給電指令所やオシログラフの記録、事故箇所の鉄塔に残っていたアーク痕等から各送電線で地絡事故があったことを確認した。（約1分後に再閉路成功）

送電線の事故様相としては、巡視の結果、図表2-9のとおり全ての回線においてアーク痕が確認されており、その原因はジャンパー線と架線金物の接近による地絡事故であった。

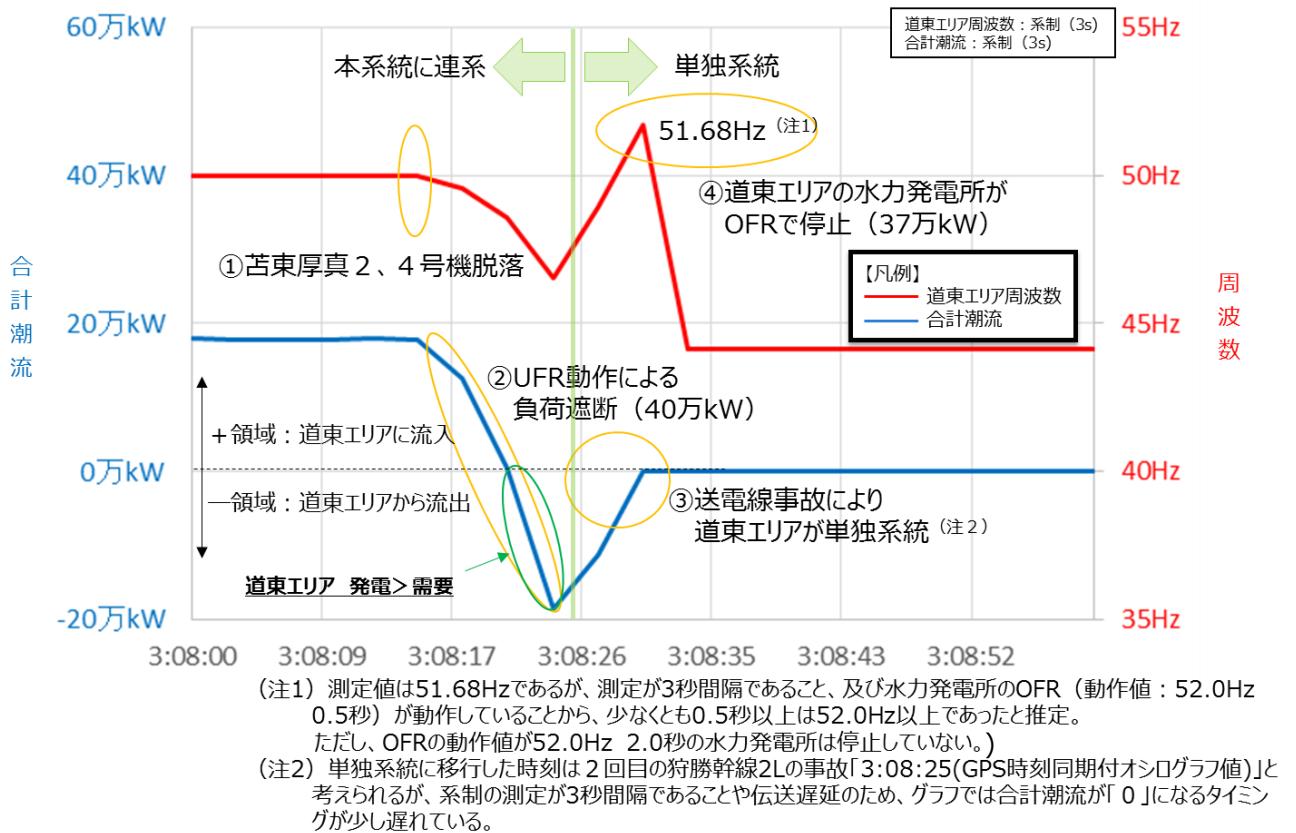
図表2-11 道東エリアの状況

上記の送電線事故も含め、道東エリアの当時の状況は図表2-10、図表2-11のとおりであり、そのため、苦東厚真2・4号機脱落～道東エリア単独（9月6日3時8分から3時9分まで）までの時系列は、以下のとおりと考えられる。

- (ア) 苦東厚真2・4号機脱落 → 系統全体の周波数が低下する
- (イ) UFR動作による負荷遮断 → 道東エリアが発電>需要となる
- (ウ) 送電線事故（狩勝幹線、新得追分、日高幹線）により道東エリアが分離され単独系統となる。  
⇒ 道東エリアの周波数が上昇する
- (エ) 周波数上昇により、道東エリアの水力発電機が停止 (OFR<sup>2</sup>動作)  
⇒ 道東エリアの周波数が低下する  
⇒ 道東エリアが一旦全停となる

なお、単独連系となった道東エリアの周波数上昇の状態としては、OFRが動作していない水力発電所（奥沙流発電所）における周波数（発電機の回転数を周波数換算した値）により、52.0Hzは超えていると考えられる。

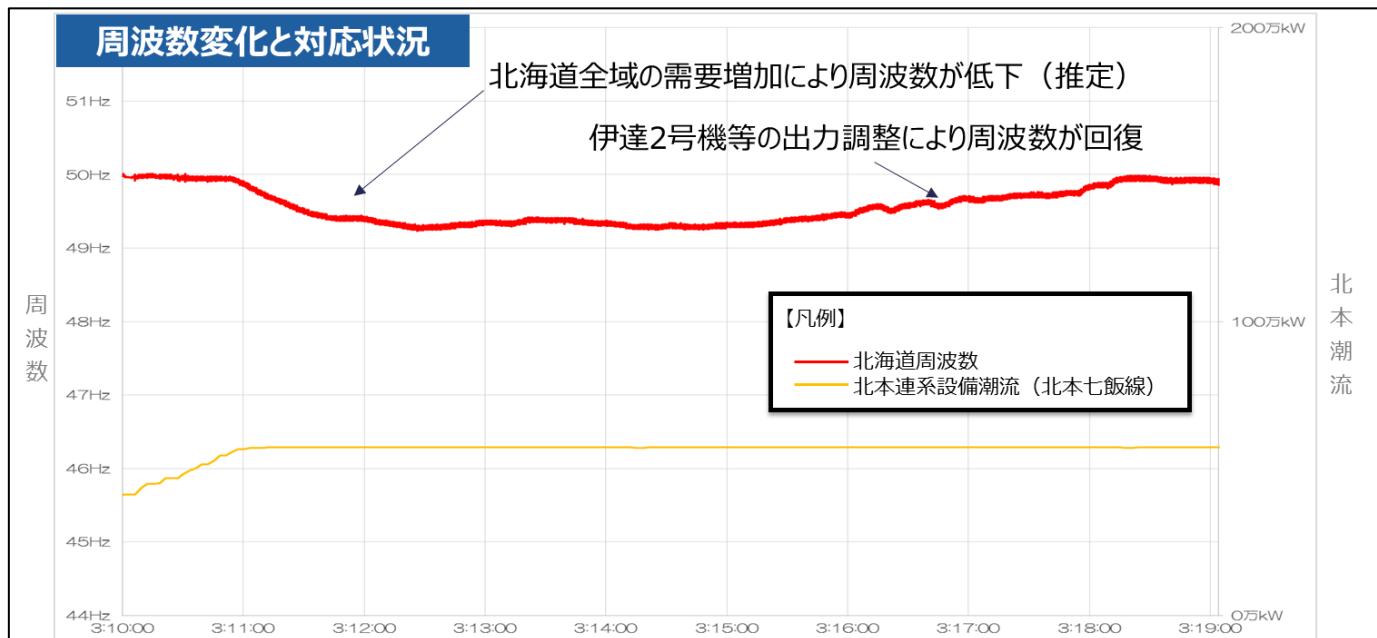
図表2-13 周波数変化と対応状況（9月6日3時9分から3時19分まで）

- 周波数の回復後、需要増加（情報収集のための照明・テレビ等によるものだけでなく、負荷遮断後の系統電圧上昇による負荷増加も一因と推定される）により周波数が徐々に低下した。<sup>3</sup>
- 中央給電指令所から火力機等へ出力増加を指令・制御し、周波数が回復傾向となった。

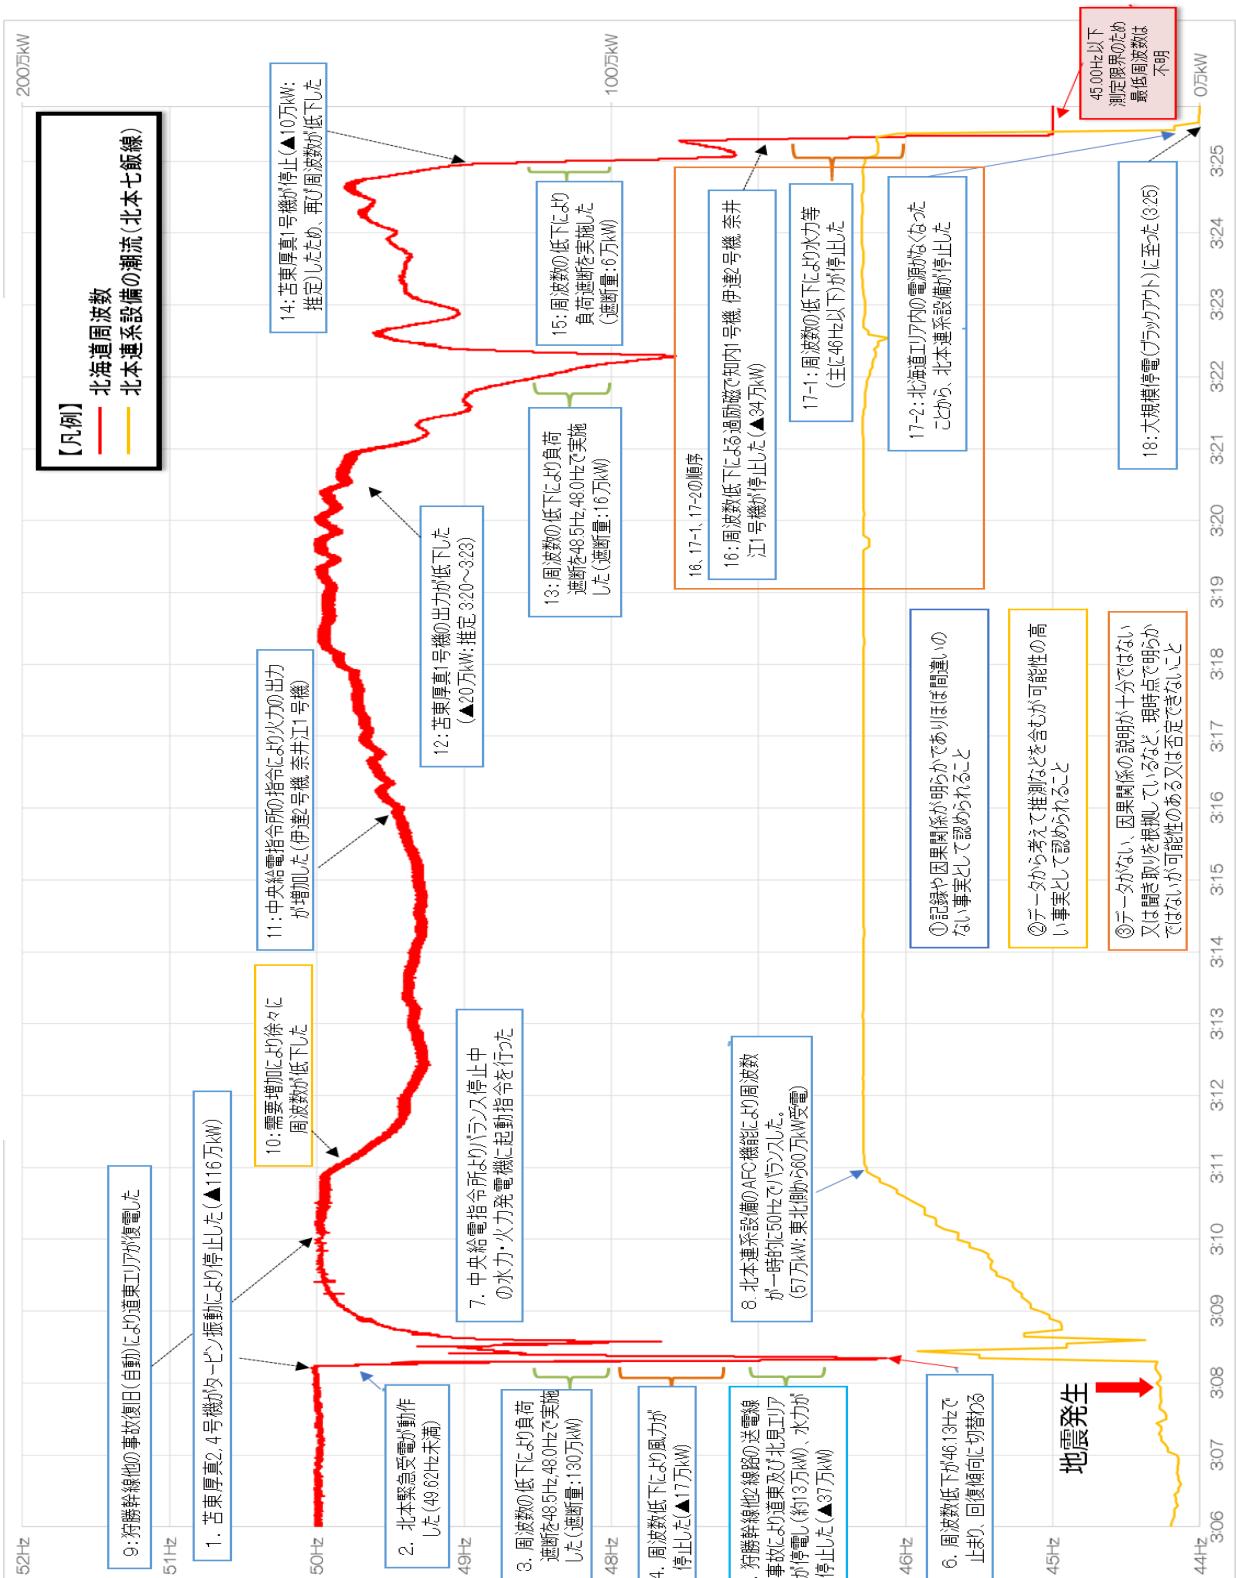
図表2-2-1 本検証委員会により事実認定が行われた事象

検証委員会により事実認定が行われた事象について図表2-2-1にとりまとめて記載した。

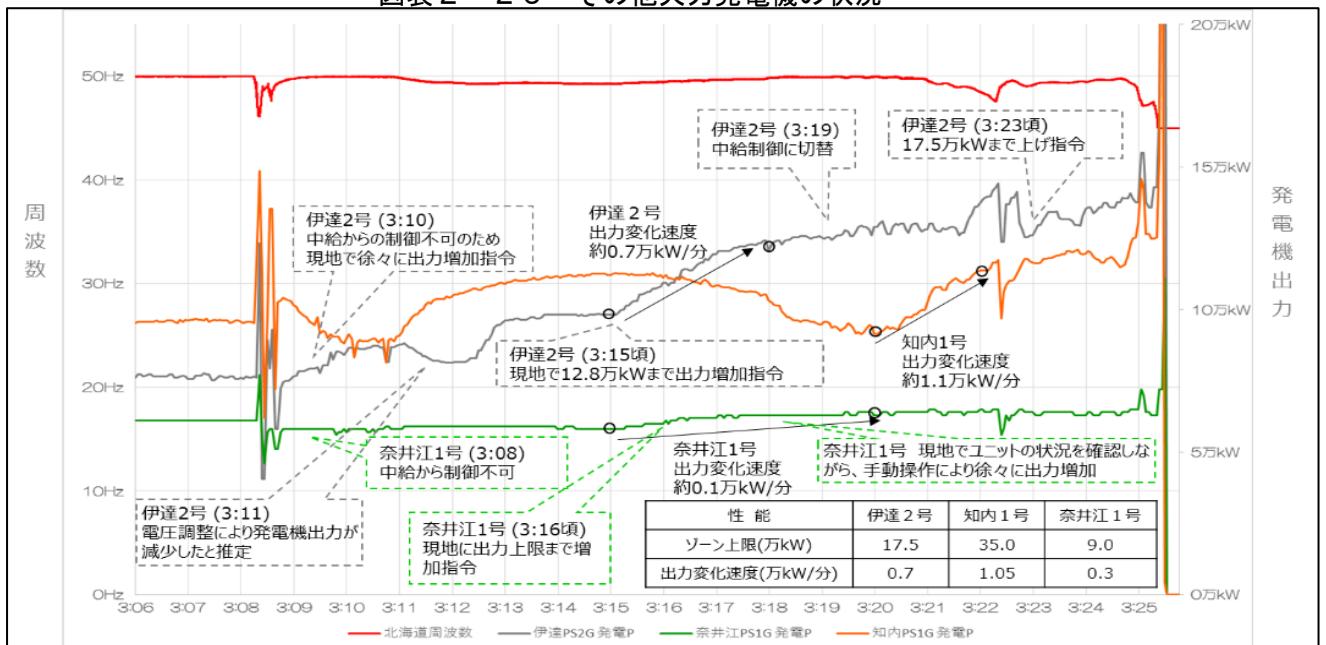
図表2-25 その他火力発電機の状況

- 伊達2号は、中央給電指令所と現地で状況を確認しながら、順次、出力増加させた。
- 奈井江1号は、中央給電指令所からの制御ができなかつたため、現地に上げ指令を行い、現地でユニットの状況を確認しながら、手動操作により徐々に出力を増加させたため、出力変化速度が遅くなつた。

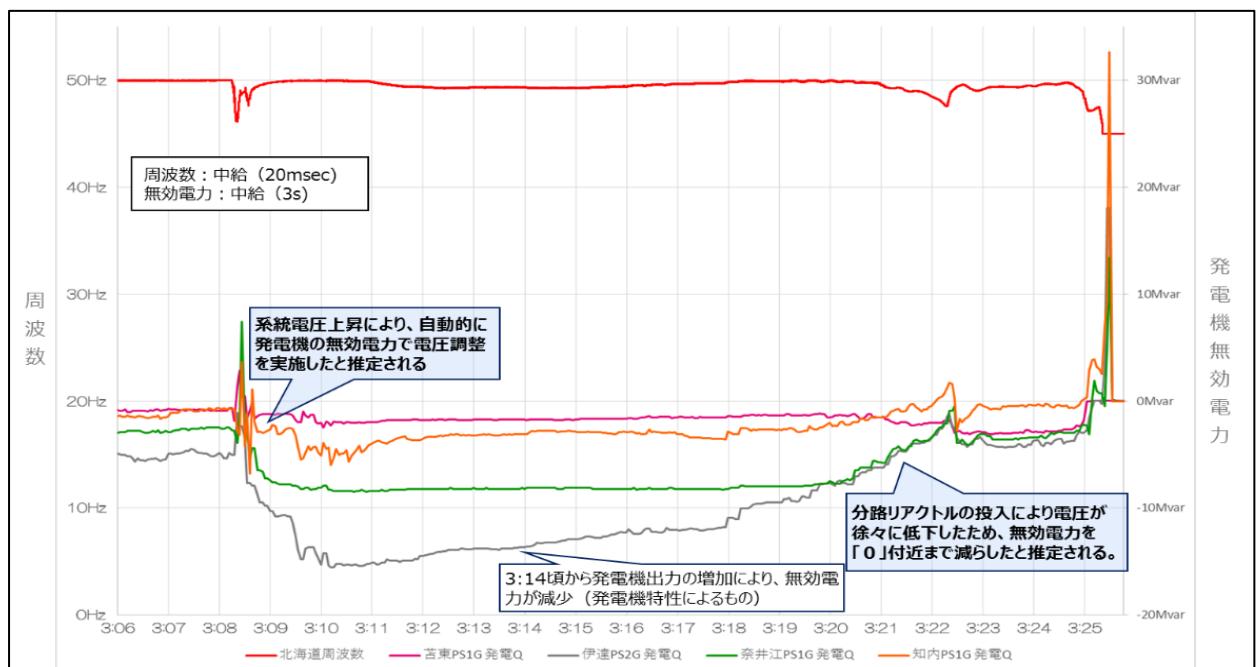
図表2-28 発電機無効電力の状況

- 地震直後は発電所の母線電圧が上昇したため、下げる方向に無効電力を調整している状況が分かる。
- その後、系統制御所の分路リクトル再投入により電圧が低下したため、無効電力を減らしたと考えられる。

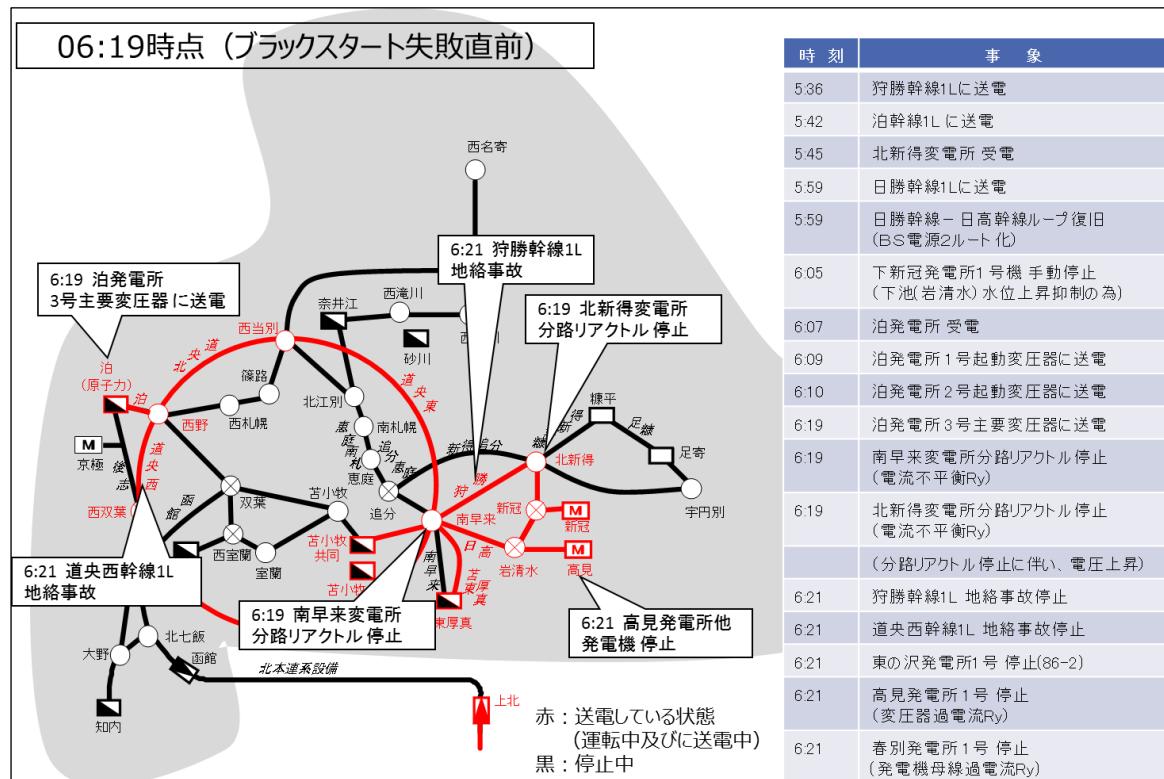
図表3-6 275kV 道央ループ復旧から1回目のブラックスタート失敗まで(9月6日5時36分から6時21分まで)の復旧状況

個別事象	
<b>5. 泊発電所の所内電力を非常用電源から外部電源へ切替操作中にブラックスタート失敗</b>	
<b>&lt;事実確認&gt;</b> <ul style="list-style-type: none"> <li>・系統復旧状況           <ul style="list-style-type: none"> <li>5:42 西野変電所で泊幹線1Lに送電した。</li> <li>6:07 泊発電所を泊幹線1Lで受電した。</li> <li>6:09 泊発電所で1号起動変圧器に送電した。</li> <li>6:10 泊発電所で2号起動変圧器に送電した。</li> <li>6:19 泊発電所で3号主要変圧器に送電した。</li> <li>6:19 南早来変電所・北新得変電所の分路リクトルが停止した。その後、電圧が上昇した。</li> <li>6:21 道央西幹線1L、狩勝幹線1Lで地絡事故が発生した。</li> <li>6:21 高見発電所他 発電機が停止した。</li> </ul> </li> <li>・供給力対応           <ul style="list-style-type: none"> <li>5:52 苫東厚真発電所では、現地確認の結果1号機及び2号機が起動できないことを確認した。</li> <li>4号機を優先に起動を試みたが、タービン軸付近で発火したため、4号機の復旧は中止した。</li> </ul> </li> </ul>

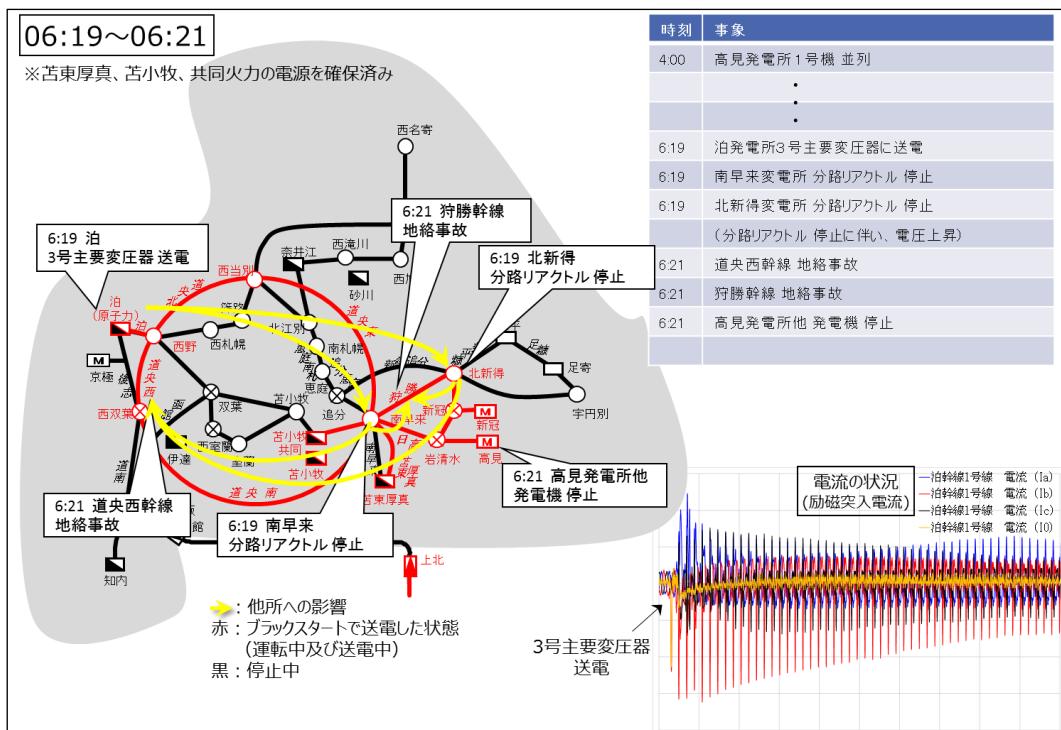
図表3-20 1回目のブラックスタートに関する事象

- ブラックアウトの発生後、高見発電所の発電開始までは35分間で実施されており、その後も、発電所の保安用所内電源や発電機を起動するための所内機器への電源確保に向けた手順は、迅速かつ適切に進められていた。
- 泊発電所3号主要変圧器に送電の際に大電流が発生しているが、変圧器へ送電した際に大電流が流れる現象は、ブラックスタート時に限らず、また、どの変圧器でも、通常、起こり得ることである。今回は、ブラックスタート初期の段階で系統も小さかったことから、この大電流発生が電力系統へさまざまな影響を与えたものと想定されるものの、複雑な現象であり、予見することは困難。
- よって、全体としてみれば、復旧作業は定められた手順に基づき適切に行われていたと評価できる。他方、無負荷状態で送電した際の異常現象も考慮したうえで、復旧手順を充実させることが望まれる。

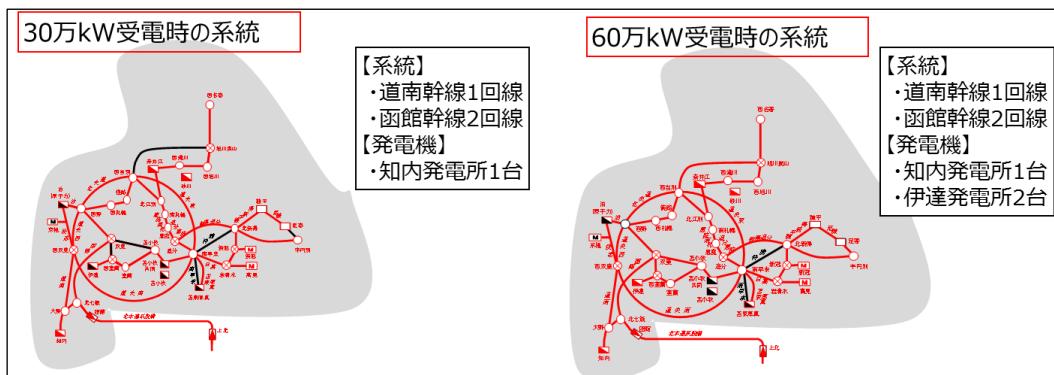
図表 3-2-1 北本連系設備の受電時の系統状況

伊達発電所は所内電源の故障により、他の発電所に比べ復旧が遅れたため、北本連系設備からの +30 万 kW の受電タイミングに遅れが生じたものと推定。

- 伊達発電所の発電機が早期に並列できていれば、北本連系設備からも +30 万 kW を早期に受電でき、結果、より早期の停電復旧の可能性も考えられる。しかしながら、伊達発電所の並列タイミングの遅れは設備故障が原因であることに加え、ブラックスタート系統での負荷への電力供給（数分ごとに約 3,000kW 単位）のスピード制約を考慮すると、余震の続く中で、復旧時間の大幅な短縮は期待できない。
- また、北本連系設備からの +30 万 kW の受電がなくても、伊達 1 号機の並列までで、この時点（9月 8 日 0 時 13 分）における供給力は、ほぼまかなえていたと考えられる。

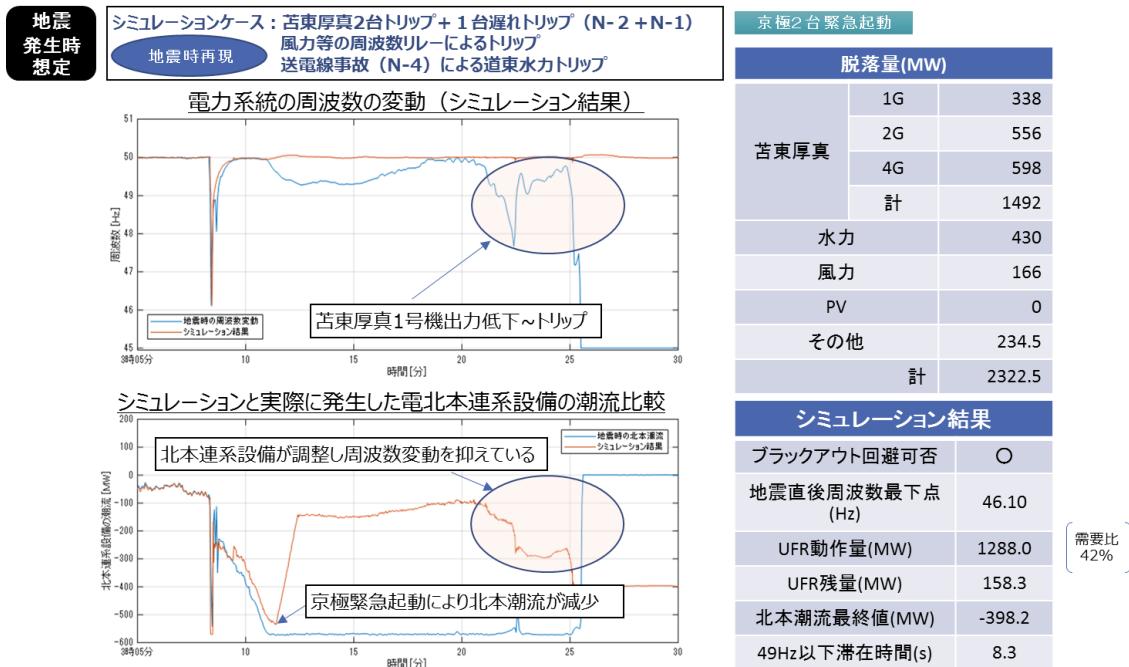
図表4-7 京極発電所2台が稼働を想定したシミュレーション結果

シミュレーション結果、上記で想定していたとおり、京極1・2号機が周波数低下時に直ちに起動することで、北本連系設備のAFC余力が回復し、苫東厚真1号機出力低下～トリップ時の周波数低下においてもUFRによる負荷遮断なしに周波数を安定化できている。（図表4-7参照）

これにより、先般の地震発生と同様の事象（苫東厚真1サイト及び水力等）においても、京極1・2号機（20万kW×2）が稼働できれば、ブラックアウトには至らなかったことが確認された。

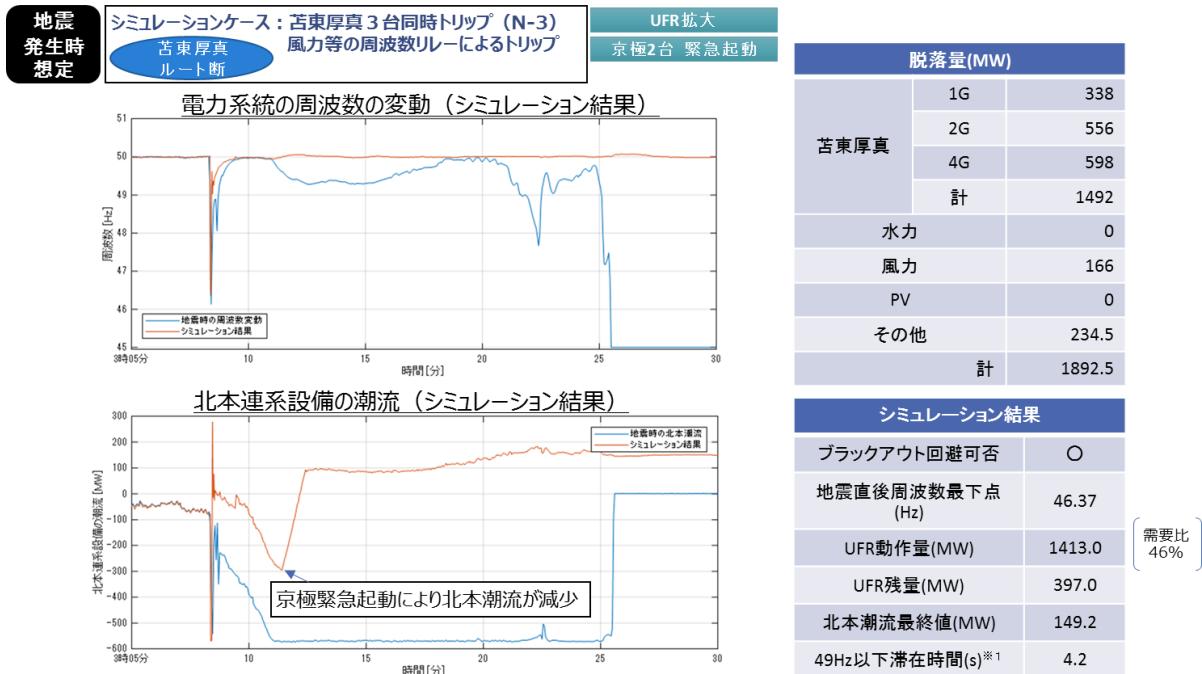
図表4-10 苦東厚真1サイト同時トリップ（N-3）を想定したシミュレーション結果

さらに、実際に発生する可能性のある苦東厚真1サイト同時トリップ（N-3）についてもシミュレーションでブラックアウトが回避できることを確認している。（図表4-10参照）

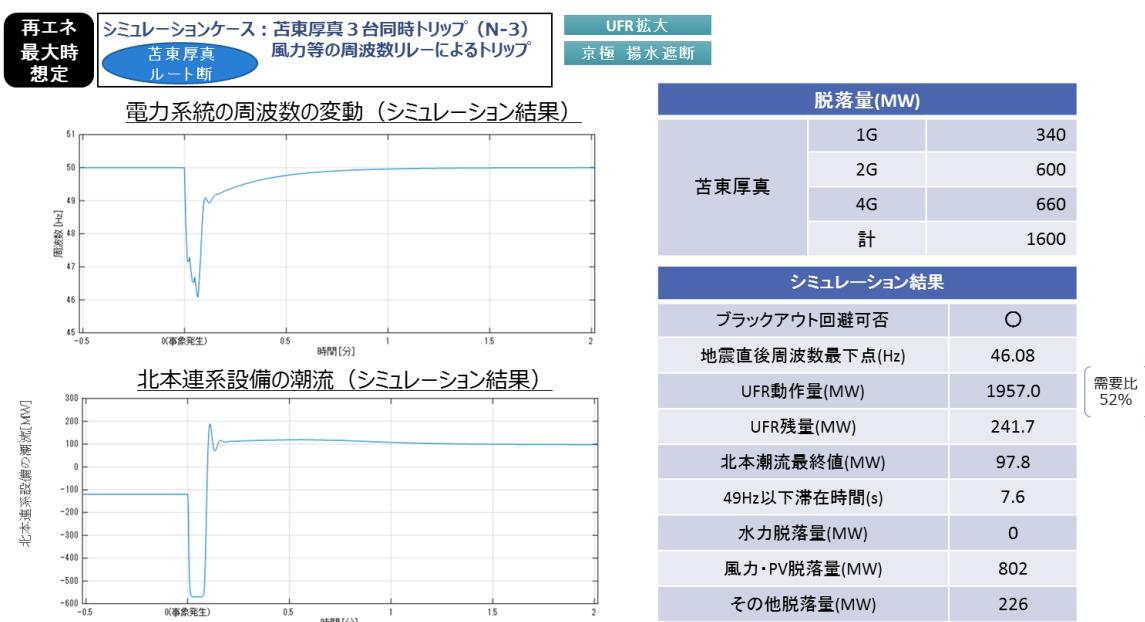
図表4-13 再エネ高出力を想定した場合のシミュレーション結果

なお、本ケースのシミュレーション結果、周波数低下により風力・太陽光が脱落しても、UFRによる負荷遮断だけでなく、再エネ高出力対応用の揚水が自動遮断されるためブラックアウトを回避できることを確認している。(図表4-13参照)

しかしながら、UFRは需要規模比で52%までしか動作していないにも関わらず、周波数の最下点は46.08Hzになっていることから、負荷遮断の応動時間が長い部分が活用できていないと考えられる。この点についてはUFR48.0Hzの时限において、今回動作していない时限分(6%)を北海道電力が見直しを行わないのであれば、運転継続電源比率24~29%を30~35%程度(+6%)とすべきと考える。

1. 早期対策として緊急時措置であるUFRを35万kW（需要規模309万kW時）追加する。
2. 京極1, 2号機が運転できる状態であることを前提に苫東厚真3台を運転することを可能とする。
3. ただし、京極1台がトラブル等で停止した場合、一定の裕度を持たせる観点からは苫東厚真1号機の出力を20万kW程度（京極1台分）抑制する。なお、高需要期については、安定供給の観点から出力抑制ではなく、10分程度で20万kWの出力増加できるように火力機等を運用することで追加
