# 地震発生からブラックアウトに至るまでの 事象について（前回指摘事項等）

2018年10月9日

第1回検証委員会において、地震発生からブラックアウトまでの事象について概ね明らかとなった。当資料では前回継続検討としていた事象や、ご意見のあった事象等について調査を行い、以下のとおり調査結果をまとめた。

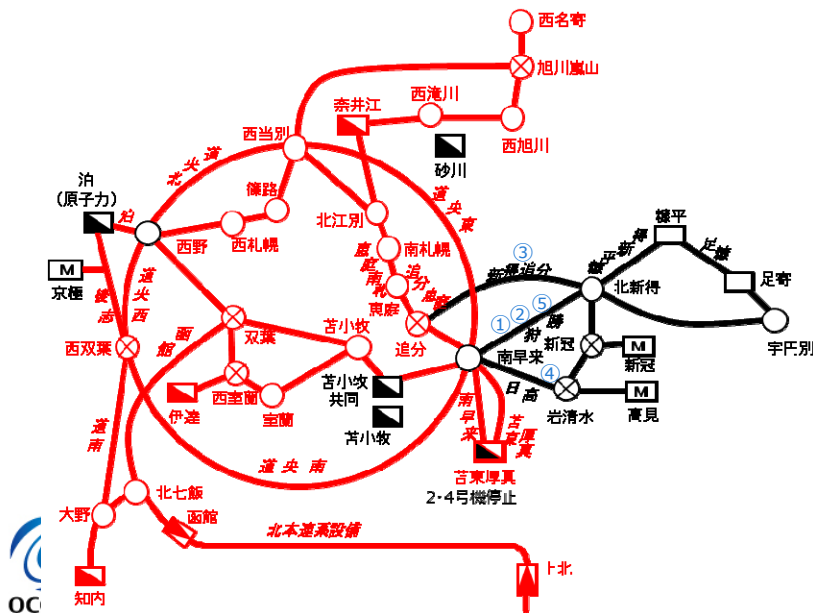
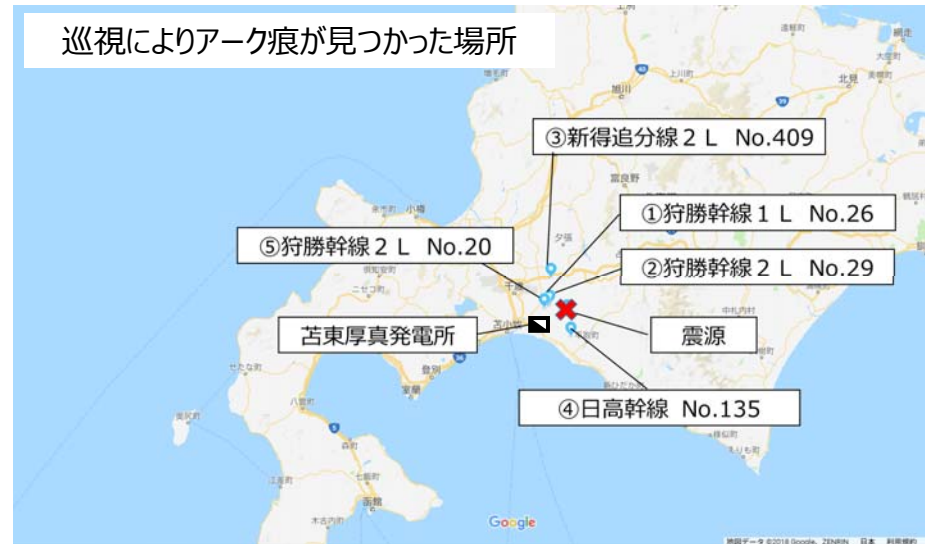
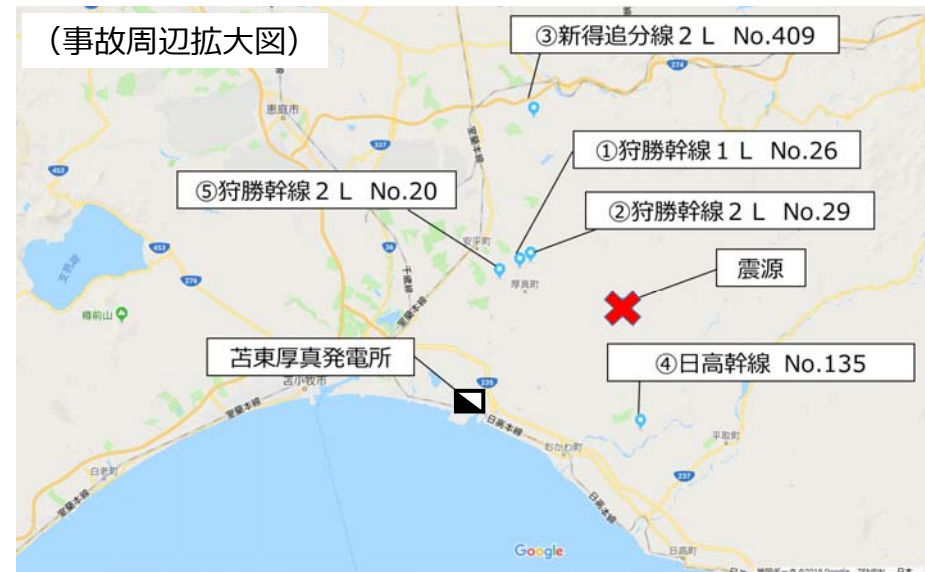
- 道東エリア単独に至る送電線事故（4回線）の概要は以下のとおりで、中給やオシログラフの記録、アーク痕などから各送電線で地絡事故があったと考えられる。（約1分後に再閉路成功）

- 巡視の結果、全ての回線においてアーク痕が確認されており、その原因はジャンパー線と架線金物の接近による地絡事故と考えられる。

<代表例：狩勝幹線 2 L 1 相地絡事故>

【事故箇所】No.29鉄塔 青相（上線） ジャンパー線と架線金物にアーク痕あり

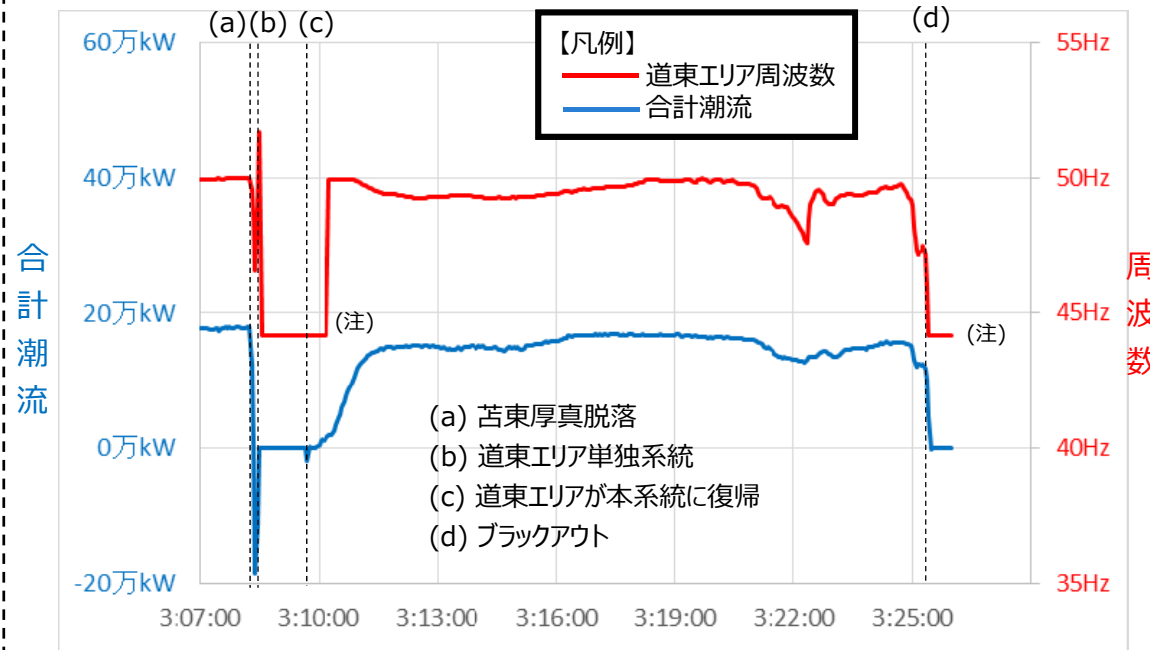
＜苫東脱落～ブラックアウトまでの時系列＞

■ 苫東厚真脱落～道東エリア単独(3:08～3:09)までの時系列は以下のとおりと推定できる。

- ① 苫東厚真 2、4 号機脱落 → 系統全体の周波数が低下する
- ② UFR動作による負荷遮断 → 道東エリアが発電＞需要となる
- ③ 送電線事故（狩勝幹線、新得追分、日高幹線）により道東エリアが分離され単独系統となる。 → 道東エリアの周波数が上昇する
- ④ 周波数上昇により、道東エリアの水力発電機が停止（OFR※動作）  
→ 道東エリアの周波数が低下する → 道東エリアが一旦全停となる
