地震発生からブラックアウトに至るまでの 事象について（新たに判明したこと）

2018年10月23日

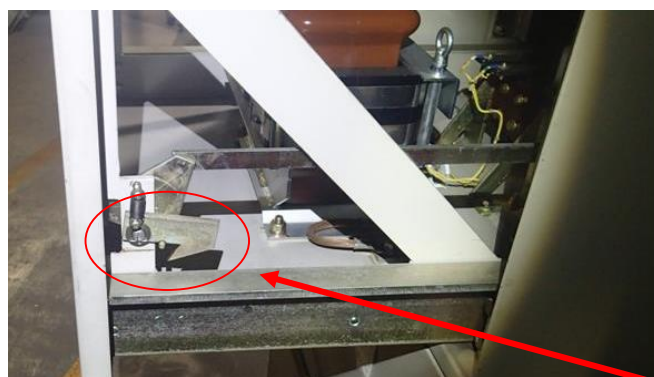
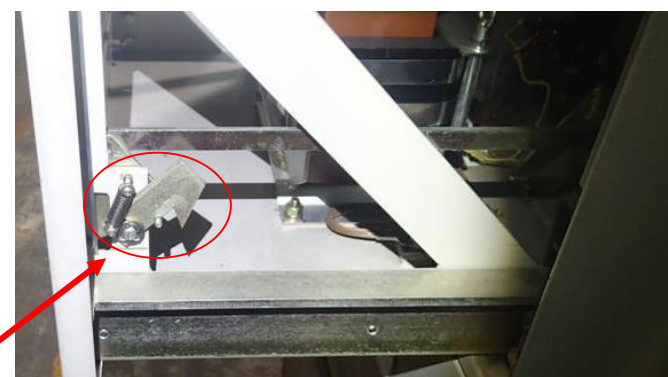
- 発電機出力計測用の計器用変圧器 (PT) は、正規の位置に挿入され施錠されていたが、地震の揺れにより、施錠状態のまま内部の留め金のみが外れ、PT本体が引き出されたと推定される。
- これにより、発電所制御室や中給に表示される発電機出力が異常な値※となった。
※3時8分より苫東厚真1号機の発電機出力と送電線潮流の値が2倍程度乖離した。

PT外観

⇒
ロック部拡大

⇒
拡大
