平成30年北海道胆振東部地震に伴う  
大規模停電に関する検証委員会

中間報告

平成30年北海道胆振東部地震に伴う大規模停電に関する検証委員会

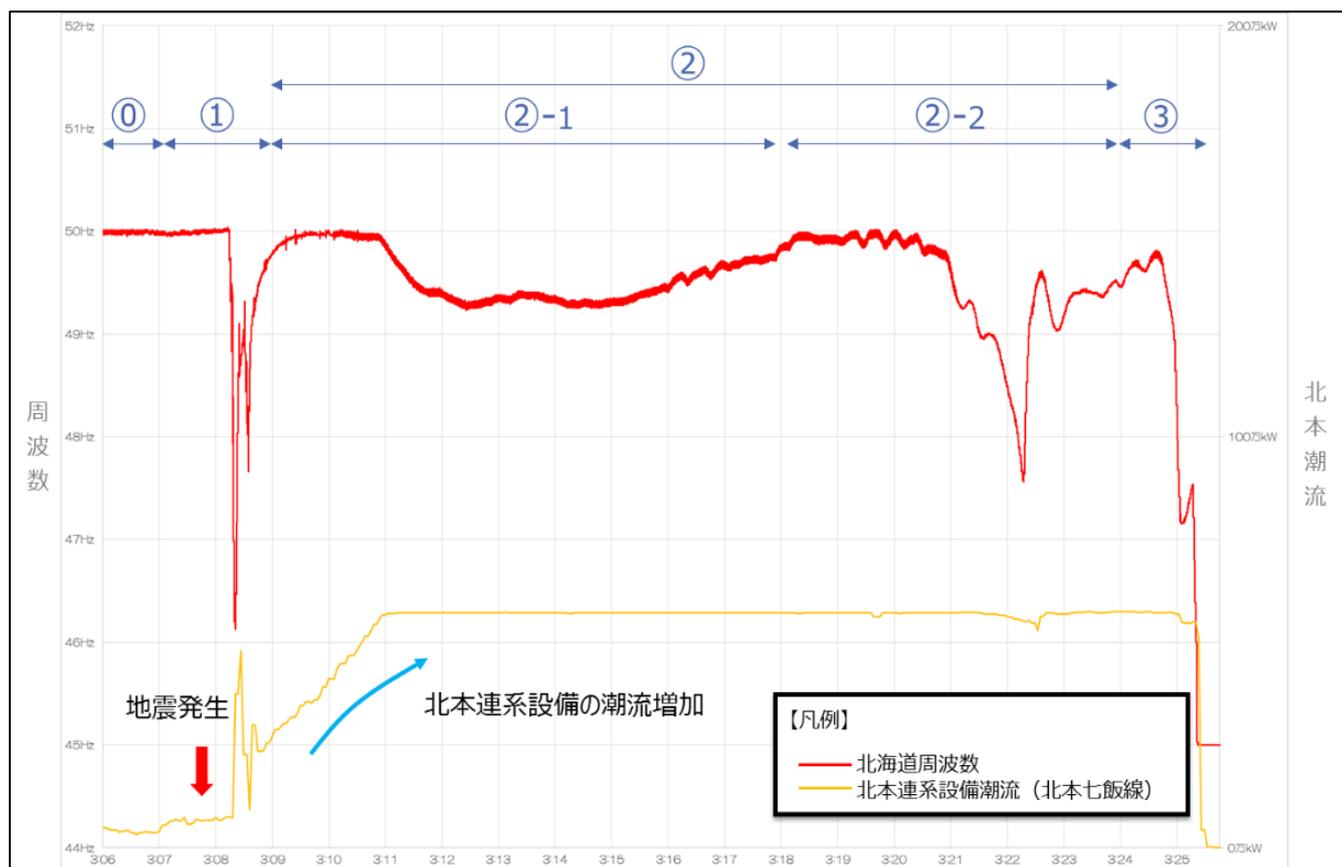
図表2-1 ブラックアウトに至るまでの周波数と北本連系設備の潮流

このため、地震発生からブラックアウトに至るまでの事象について、主として系統全体の需給バランスを読み解くことのできる周波数を基に、系統内で起きた事象について時系列に整理するとともに、発電機ごとの出力の増減、周波数低下リレー（UFR）の動作等の事象を説明・補完するデータを確認することで、広域機関において客観的な事実をもとに整理した（図表2-1参照）。

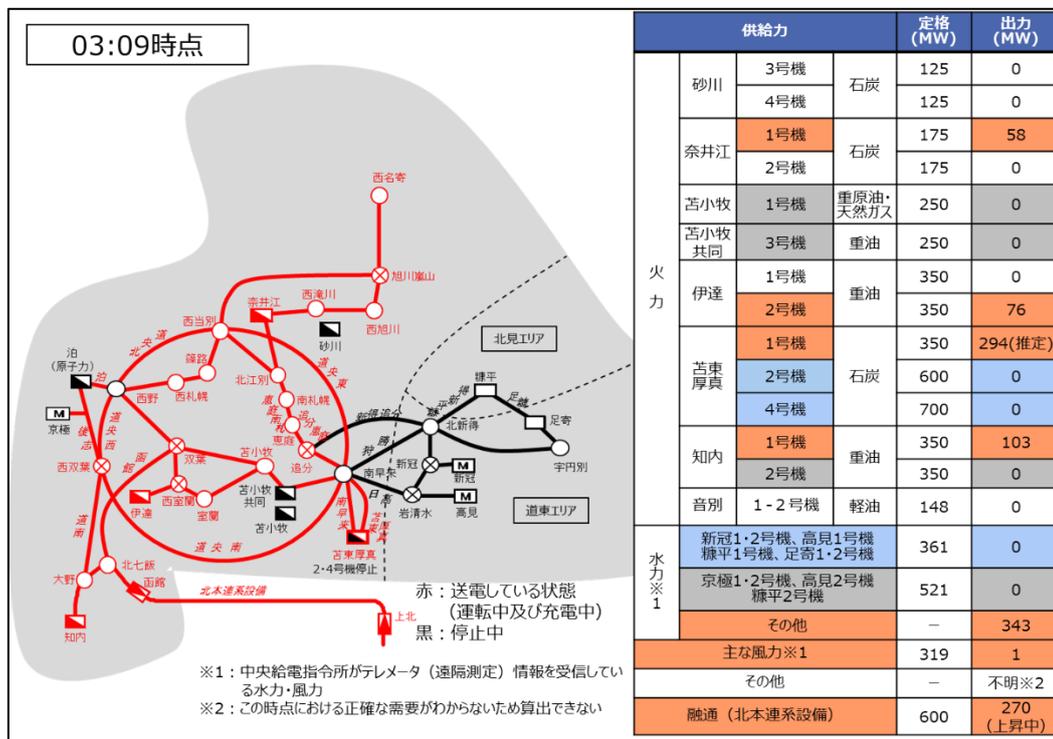
図表 2-7 地震発生直後①（9月6日3時9分時点）の系統状態（発電機の運転停止状況等）

- 苫東厚真2・4号機がタービン振動を検知し停止したことにより周波数が低下した。これにより、北本連系設備からの緊急融通（49.62Hzで動作）や負荷遮断を行う周波数低下リレー（UFR）<sup>1</sup>（需要：▲130万kW）が動作した他、風力が停止した（発電：▲17万kW）。
- また、狩勝幹線他2線路が地震による地絡事故で停止し、道東エリア等が停電（負荷：▲約13万kW）し、水力が停止（発電：▲37万kW）した。なお、その他送電線事故等を含め、北海道全体で43万kWの水力が停止している。上記事象の結果、周波数低下は46.13Hzで止まり回復方向に切り替わり、北本連系設備のAFC機能により50Hzで一時的にバランスした。

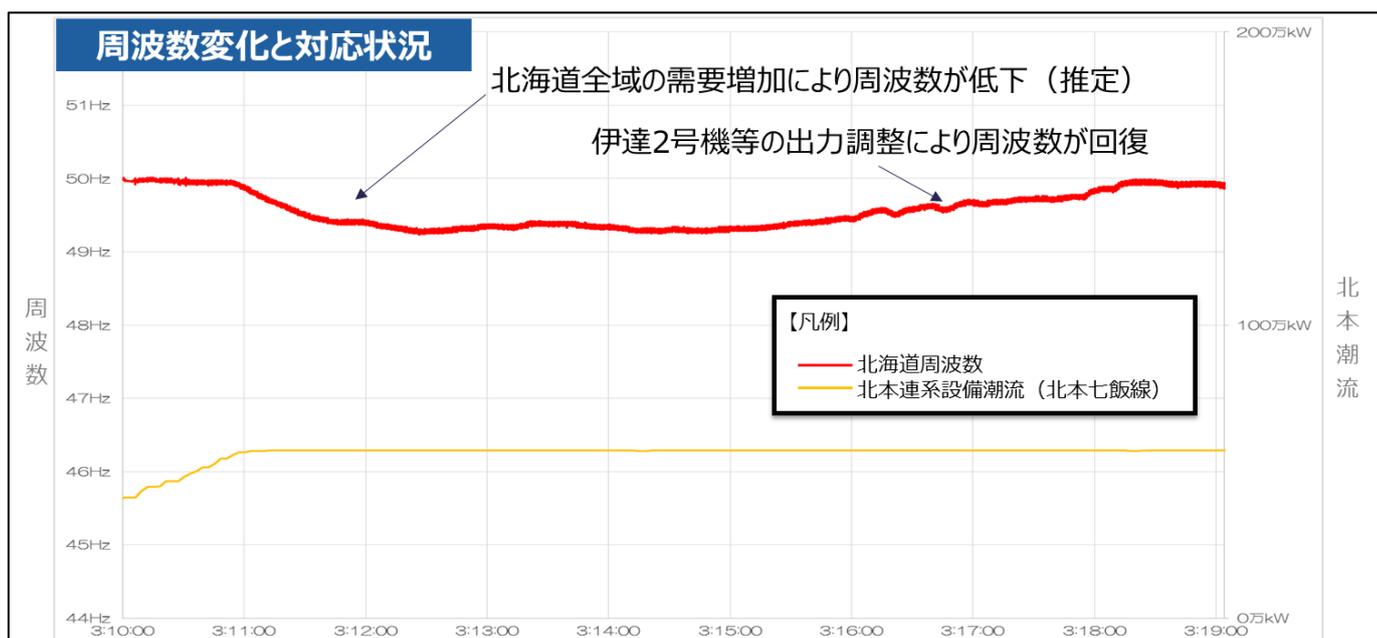
図表2-13 周波数変化と対応状況（9月6日3時9分から3時19分まで）

- 周波数の回復後、需要増加（情報収集のための照明・テレビ等によるものだけでなく、負荷遮断後の系統電圧上昇による負荷増加も一因と推定される）により周波数が徐々に低下した。<sup>3</sup>
- 中央給電指令所から火力機等へ出力増加を指令・制御し、周波数が回復傾向となった。

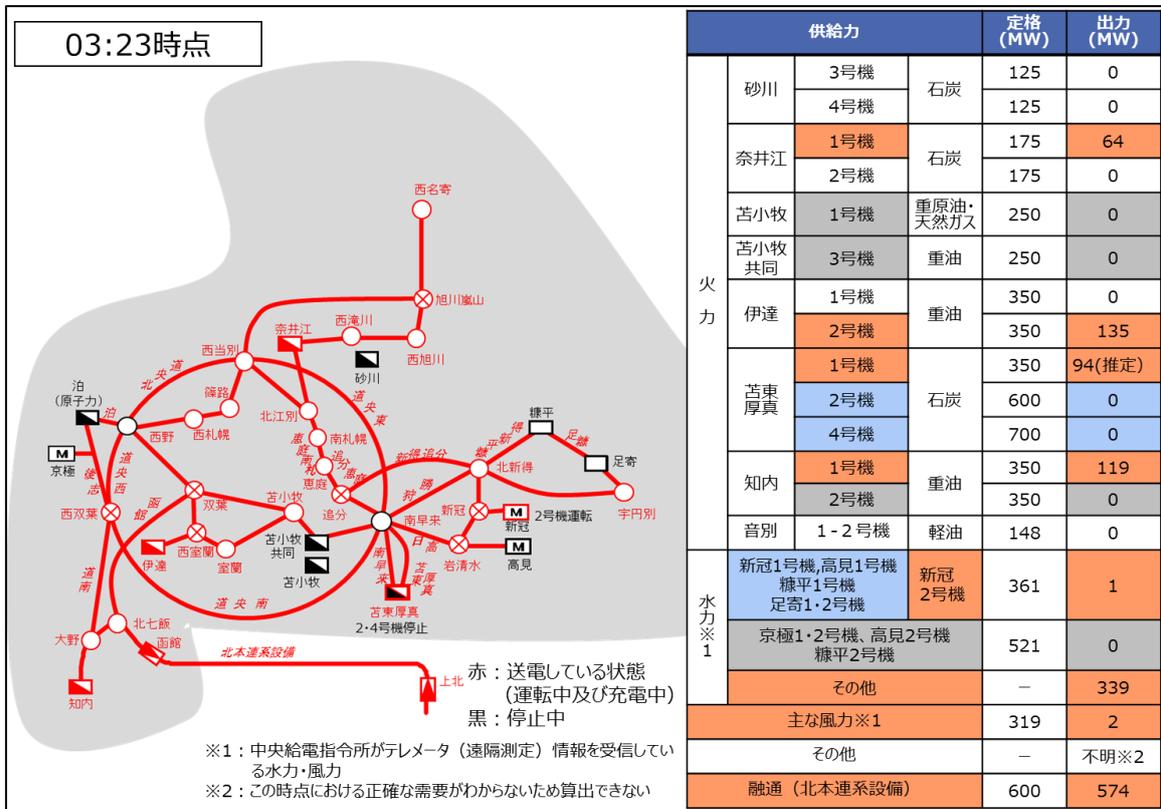
図表 2 - 17 地震発生直後②-2 (9月6日3時23分時点) の系統状態 (発電機の運転停止状況等)

- 苫東厚真 1 号機の出力が安定せず、徐々に出力低下（発電：▲20 万 kW 推定）したため、周波数が低下した。
- 1 回目の周波数低下では継続時間が短かったため、不動作だった UFR が残っており、それが 2 回目の周波数低下では動作域となったため動作し、負荷遮断（需要：▲16 万 kW）を行った。これにより、周波数は回復傾向となったが、安定を維持できなかった。

個 別 事 象
<p><b>12. 苫東厚真1号機の出力が低下した（発電：▲20万kW推定 3:20～3:23）</b></p> <p><b>&lt;確認事項&gt;</b>            苫東厚真1号機の出力低下については、中給のテレメータで確認。地震の影響により、ボイラー管が損傷するとともに、ドラムへの給水系統の一部である脱気器水位調節器の動作不良が発生したため、ドラムへの給水量が低下し、ドラム水位が激減した。なお、このとき運転員は発電機の停止防止対策として、微粉炭機の停止および蒸気タービンへ送る蒸気の量の抑制を実施した。これらにより出力が低下した。</p> <p><b>&lt;事実認定&gt;</b>            苫東厚真1号機の出力低下については記録からほぼ間違いのない事実と認められる。</p>
<p><b>13. 周波数の低下により負荷遮断を行った（需要：▲16万kW）</b></p> <p><b>&lt;確認事項&gt;</b>            2回目の周波数低下リレーによる負荷遮断についてもリレーの整定値に従い動作していることを確認した。遮断量は16万kWとなり、49.5Hz程度まで上昇したことを確認。</p> <p><b>&lt;事実認定&gt;</b>            記録から周波数低下リレーによる負荷遮断はほぼ間違いのない事実と認められる。</p>

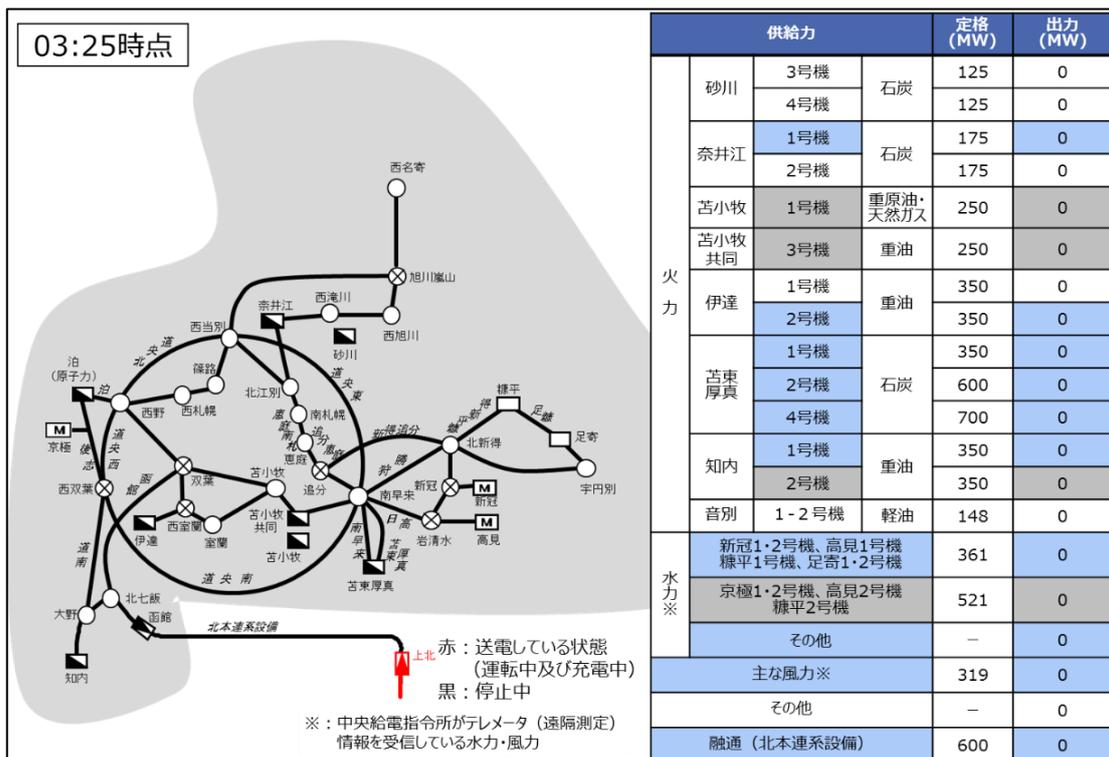
図表 2-20 ブラックアウトまで③(9月6日3時25分時点)の系統状態(発電機の運転停止状況等)

- 苫東厚真1号機が停止したため、再び周波数が低下した。
- 1回目の UFR 動作による負荷遮断後に誤って再送電された負荷があり、この周波数低下で再度、負荷遮断(需要：▲6万kW)が行われたが、周波数の回復を見込める量ではなかった。
- 周波数低下により、他の火力及び水力等が設備保護のため停止するとともに、北本連系設備が運転不能となった。
- 上記事象により供給力が喪失し最終的にブラックアウトに至った。

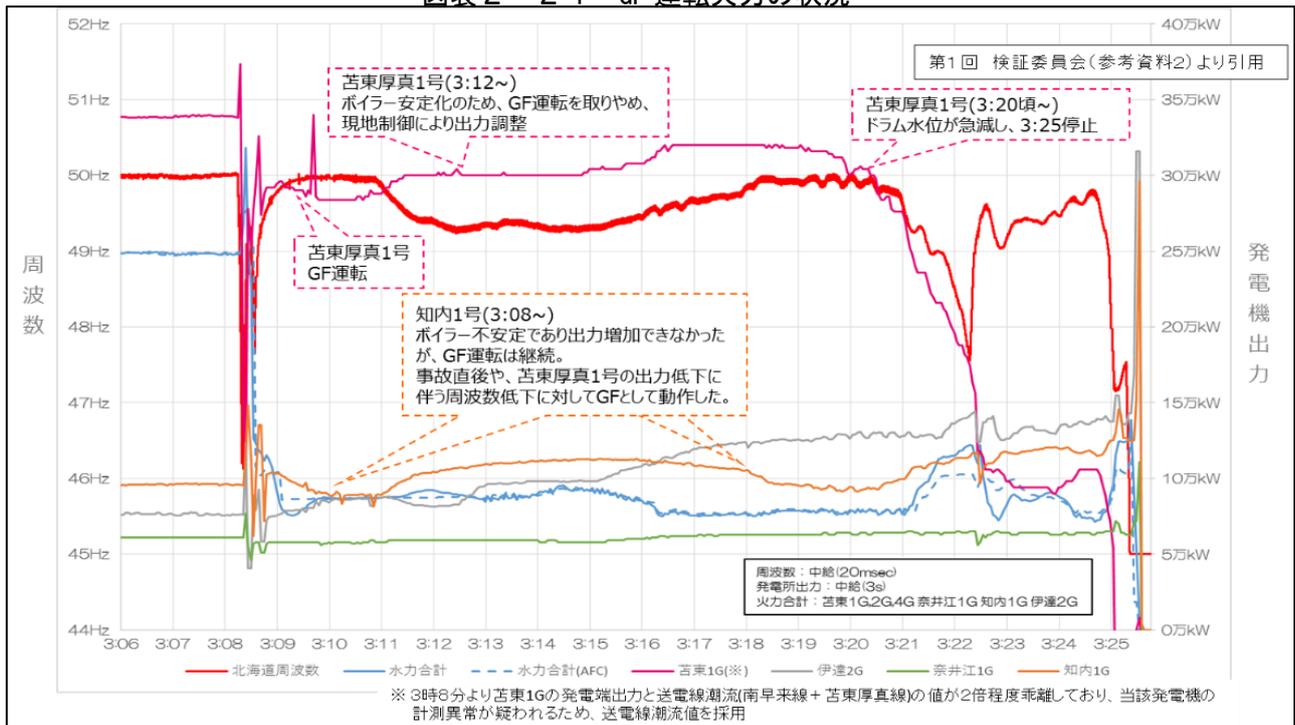
図表 2-24 GF 運転火力の状況

その結果、知内1号機は概ね周波数の変化に応じて動作(GFとして動作)したと考えられる。

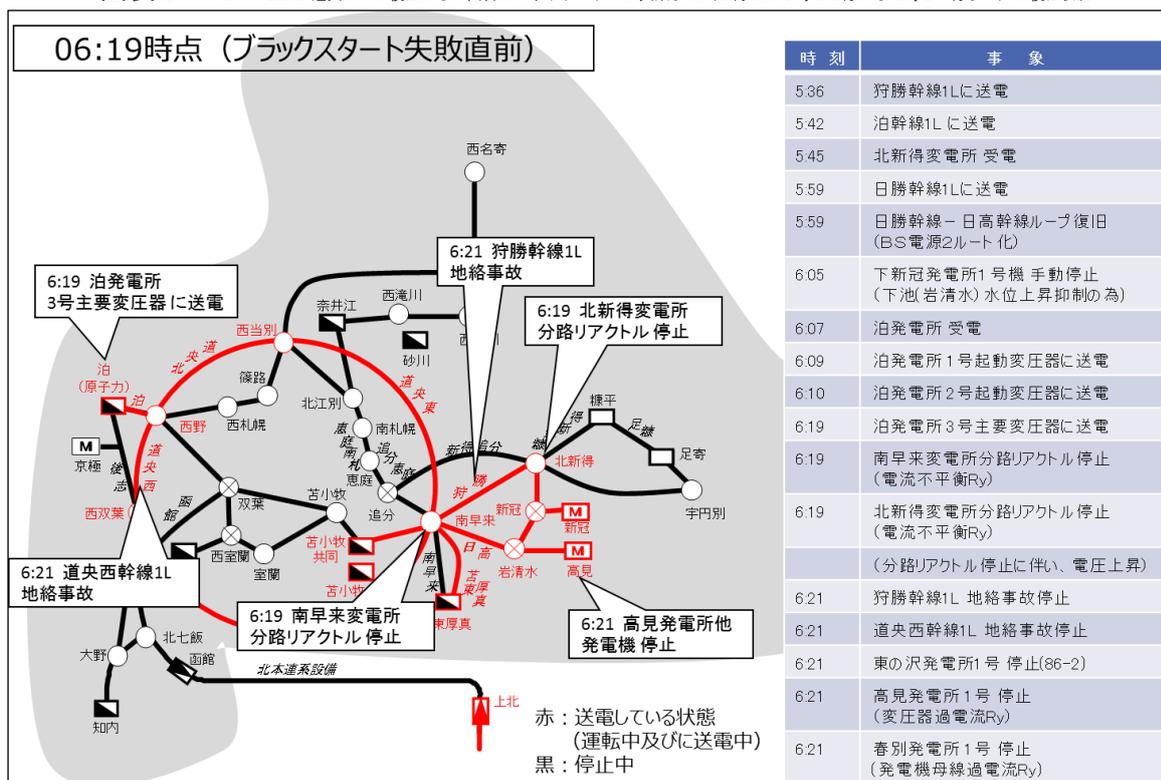
図表3-6 275kV 道央ループ復旧から1回目のブラックスタート失敗まで(9月6日5時36分から6時21分まで)の復旧状況

個別事象	
<b>5. 泊発電所の所内電力を非常用電源から外部電源へ切替操作中にブラックスタート失敗</b>	
<b>&lt;事実確認&gt;</b>	
・ 系統復旧状況	<p>5:42 西野変電所で泊幹線 1L に送電した。</p> <p>6:07 泊発電所を泊幹線 1L で受電した。</p> <p>6:09 泊発電所で 1号起動変圧器に送電した。</p> <p>6:10 泊発電所で 2号起動変圧器に送電した。</p> <p>6:19 泊発電所で 3号主要変圧器に送電した。</p> <p>6:19 南早来変電所・北新得変電所の分路リアクトルが停止した。その後、電圧が上昇した。</p> <p>6:21 道央西幹線 1L、狩勝幹線 1L で地絡事故が発生した。</p> <p>6:21 高見発電所他 発電機が停止した。</p>
・ 供給力対応	<p>5:52 苫東厚真発電所では、現地確認の結果 1号機及び 2号機が起動できないことを確認した。</p> <p>4号機を優先に起動を試みたが、タービン軸付近で発火したため、4号機の復旧は中止した。</p>

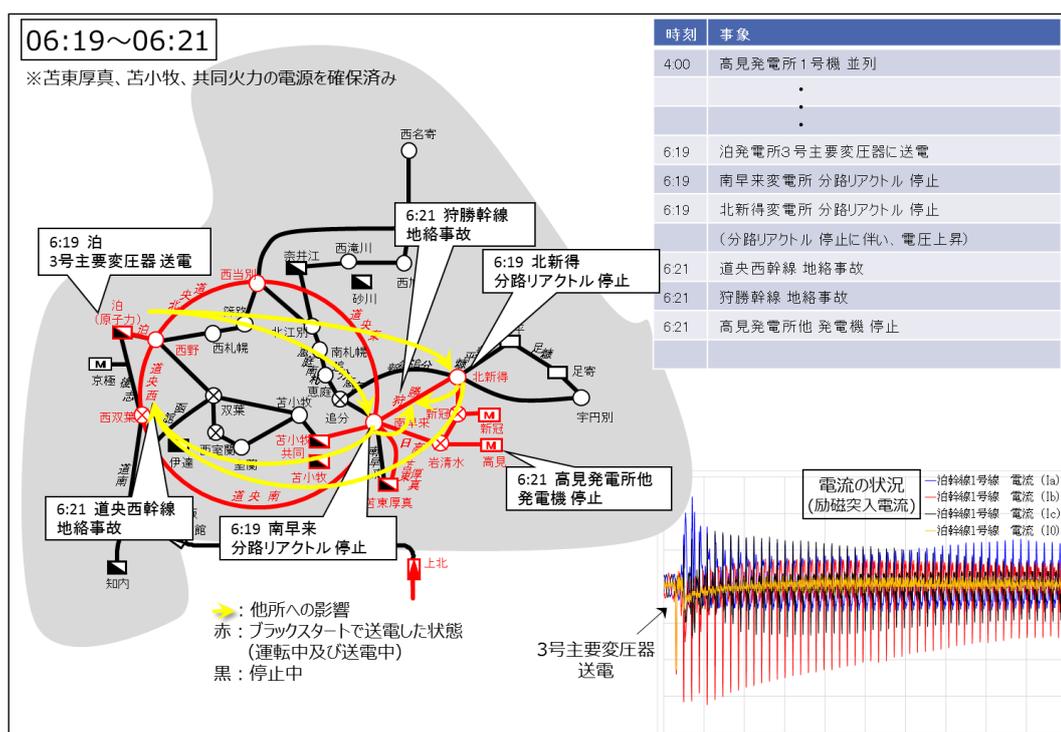
図表 3-20 1回目のブラックスタートに関する事象

- ブラックアウトの発生後、高見発電所の発電開始までは35分間で実施されており、その後も、発電所の保安用所内電源や発電機を起動するための所内機器への電源確保に向けた手順は、迅速かつ適切に進められていた。
- 泊発電所3号主要変圧器に送電の際に大電流が発生しているが、変圧器へ送電した際に大電流が流れる現象は、ブラックスタート時に限らず、また、どの変圧器でも、通常、起こり得ることである。今回は、ブラックスタート初期の段階で系統も小さかったことから、この大電流発生が電力系統へさまざまな影響を与えたものと想定されるものの、複雑な現象であり、予見することは困難。
- よって、全体としてみれば、復旧作業は定められた手順に基づき適切に行われていたと評価できる。他方、無負荷状態で送電した際の異常現象も考慮したうえで、復旧手順を充実させることが望まれる。

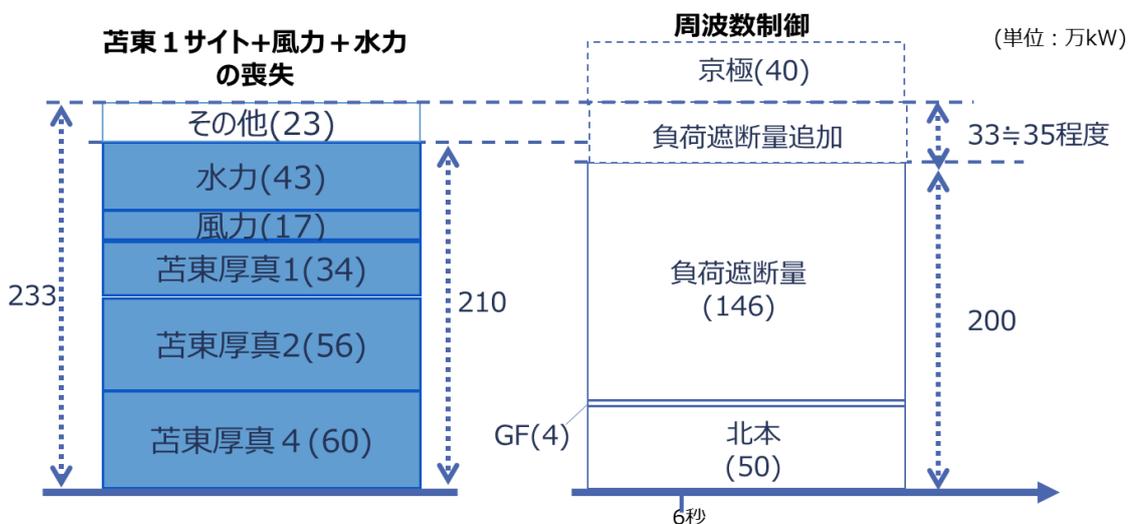
図表4-5 苫東厚真発電所1箇所（発電機3台）、風力、水力同時トリップ、加えて現時点でトリップの原因や時間が確認できない約23万kWの電源も同時トリップが発生した場合に周波数制御に必要な負荷遮断量

※ 前回「その他」と整理した電源34万kWのうち、最後までトリップしなかった11万kW\*を差し引いたもの  
 \* 第2回検証委員会では、「「その他」と整理した電源34万kWのうち、最後までトリップしなかった8万kW\*を差し引いたもの」としたが、その後の調査において11万kWであることが判明した。

これらを総合的に考えれば、当面（冬季）の早期対策として、UFRを35万kW程度追加することが妥当と考えられる。

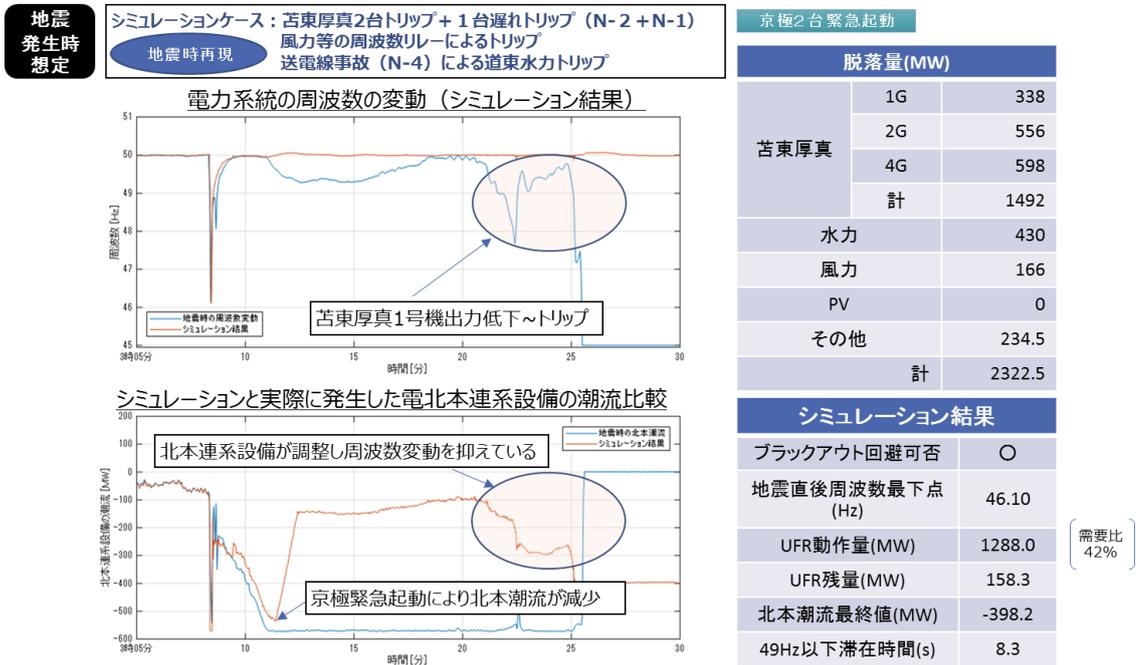
図表 4-7 京極発電所 2 台が稼働を想定したシミュレーション結果

シミュレーション結果、上記で想定していたとおり、京極 1・2号機が周波数低下時に直ちに起動することで、北本連系設備の AFC 余力が回復し、苫東厚真 1号機出力低下～トリップ時の周波数低下においても UFR による負荷遮断なしに周波数を安定化できている。（図表 4-7 参照）

これにより、先般の地震発生と同様の事象（苫東厚真 1 サイト及び水力等）においても、京極 1・2号機（20万kW×2）が稼働できれば、ブラックアウトには至らなかったことが確認された。

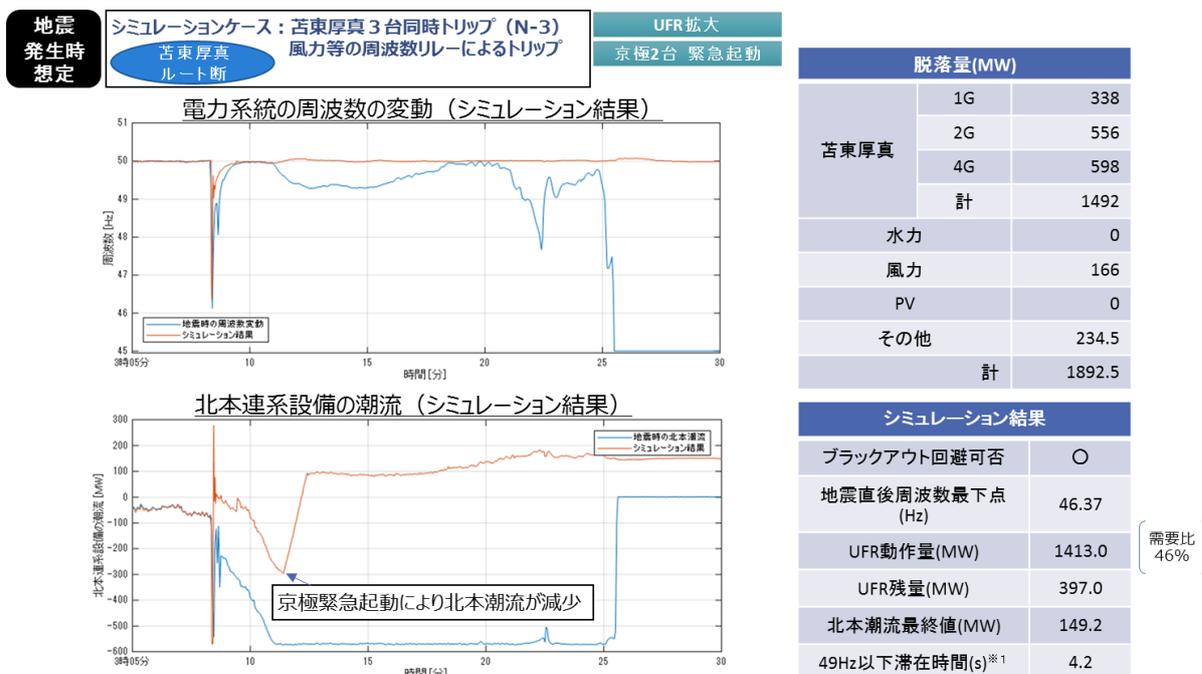
図表4-10 苫東厚真1サイト同時トリップ (N-3) を想定したシミュレーション結果

さらに、実際に発生する可能性のある苫東厚真1サイト同時トリップ (N-3) についてもシミュレーションでブラックアウトが回避できることを確認している。(図表4-10参照)
