# 平成30年北海道胆振東部地震に伴う 大規模停電に関する検証委員会

## 最終報告

平成30年北海道胆振東部地震に伴う大規模停電に関する検証委員会

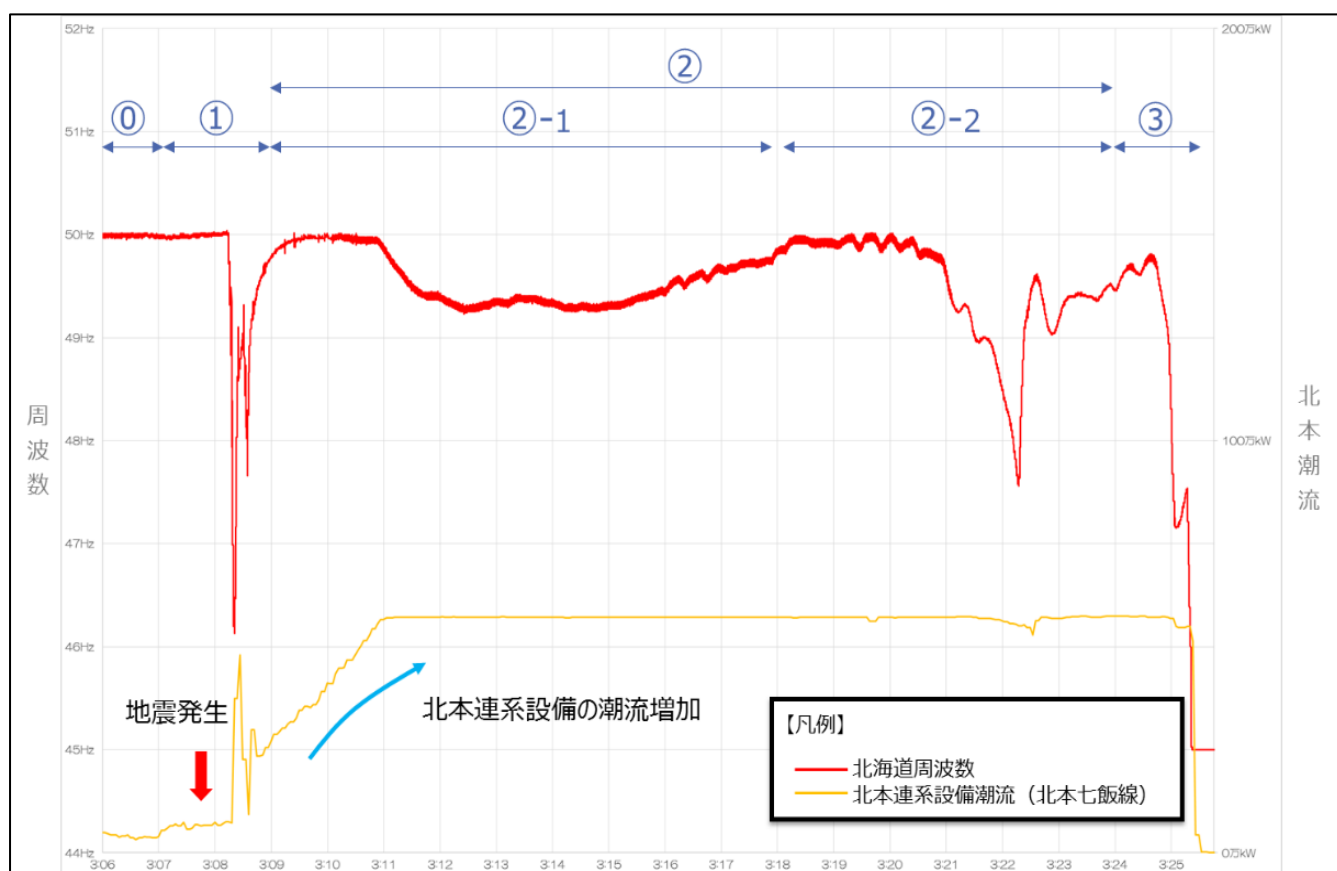
図表2-1 ブラックアウトに至るまでの周波数と北本連系設備の潮流

このため、地震発生からブラックアウトに至るまでの事象について、主として系統全体の需給バランスを読み解くことのできる周波数を基に、系統内で起きた事象について時系列に整理するとともに、発電機ごとの出力の増減、周波数低下リレー（UFR）の動作等の事象を説明・補完するデータを確認することで、広域機関において客観的な事実をもとに整理した（図表2-1参照）。

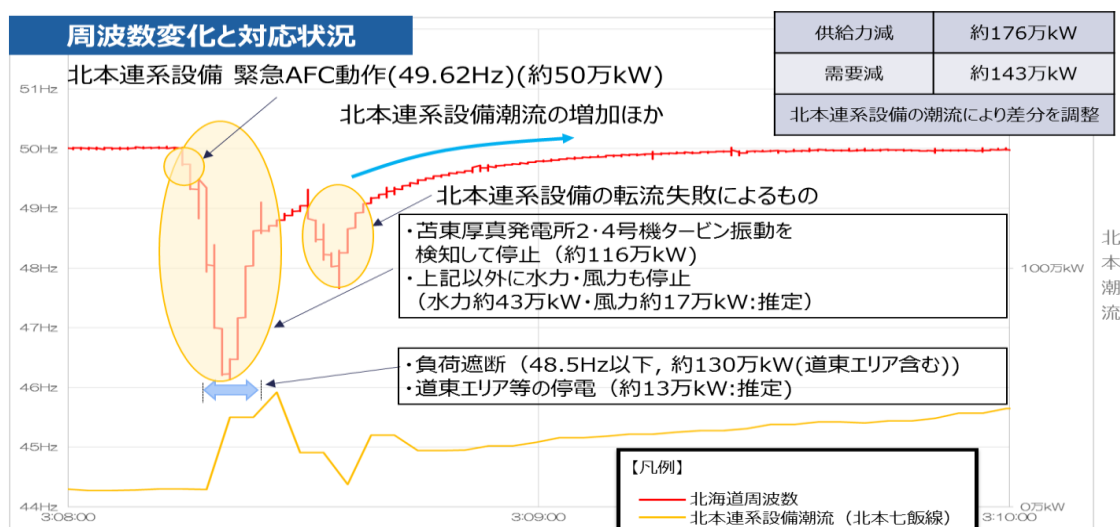
図表2-5 周波数変化と対応状況（9月6日3時8分から3時9分まで）

- 苫東厚真2・4号機がタービン振動を検知し停止したことにより周波数が低下した。これにより、北本連系設備からの緊急融通（49.62Hzで動作）や負荷遮断を行う周波数低下リレー（UFR）<sup>3</sup>（需要：▲130万kW）が動作した他、風力が停止した（発電：▲17万kW）。
- また、狩勝幹線他2線路が地震による地絡事故で停止し、道東エリア等が停電（負荷：▲約13万kW）し、水力が停止（発電：▲37万kW）した。なお、その他送電線事故等を含め、北海道全体で43万kWの水力が停止している。上記事象の結果、周波数低下は46.13Hzで止まり回復方向に切り替わり、北本連系設備のAFC機能により50Hzで一時的にバランスした。

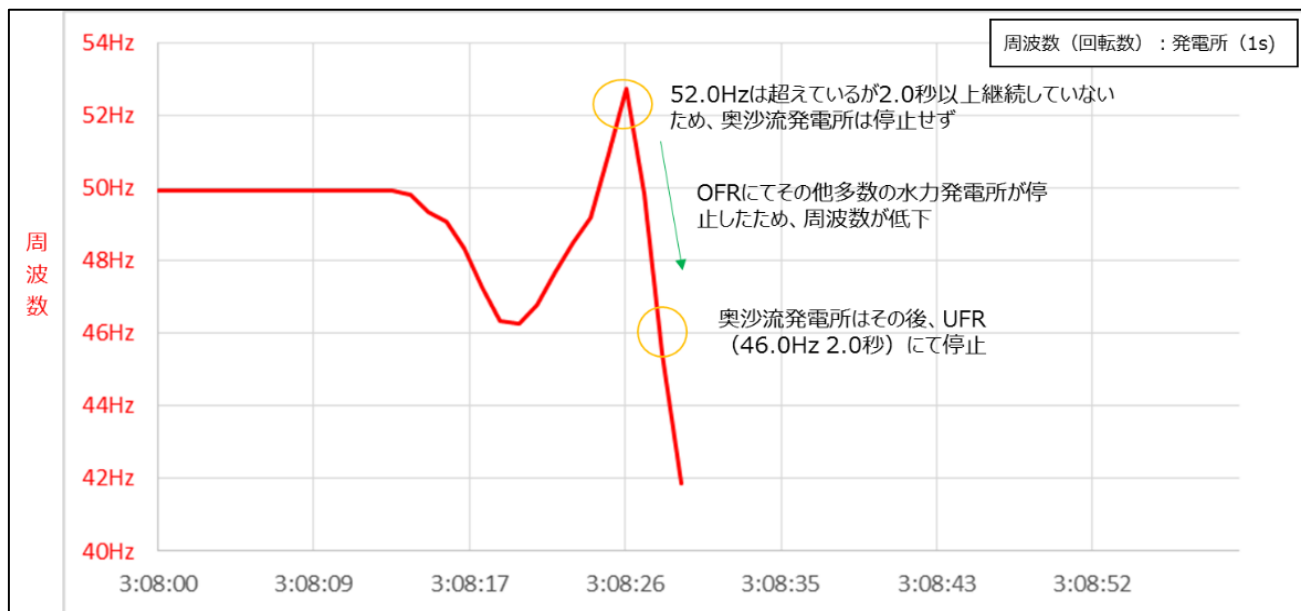
図表 2－12 道東エリアの周波数の状況

なお、単独連系となった道東エリアの周波数上昇の状態としては、OFR が動作していない水力発電所（奥沙流発電所）における周波数（発電機の回転数を周波数換算した値）により、52.0Hz はを超えていると考えられる。

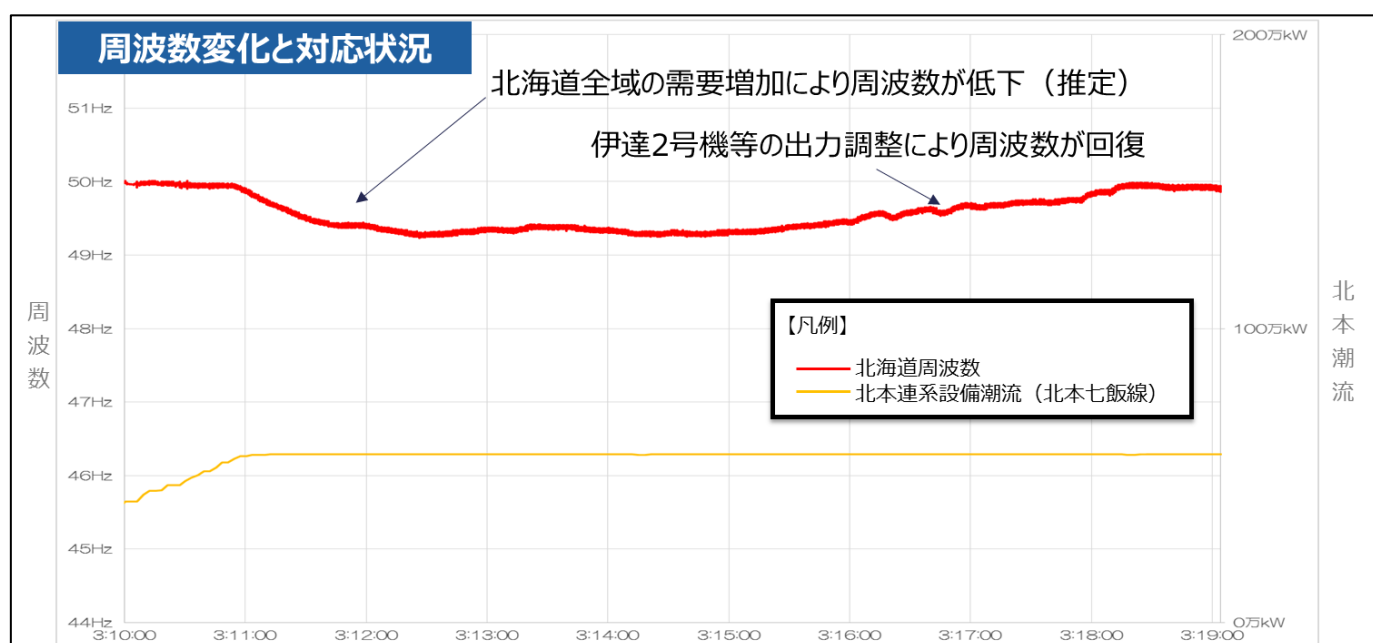
図表2－13 周波数変化と対応状況（9月6日3時9分から3時19分まで）

- 周波数の回復後、需要増加（情報収集のための照明・テレビ等によるものだけでなく、負荷遮断後の系統電圧上昇による負荷増加も一因と推定される）により周波数が徐々に低下した。<sup>5</sup>
- 中央給電指令所から火力機等へ出力増加を指令・制御し、周波数が回復傾向となった。

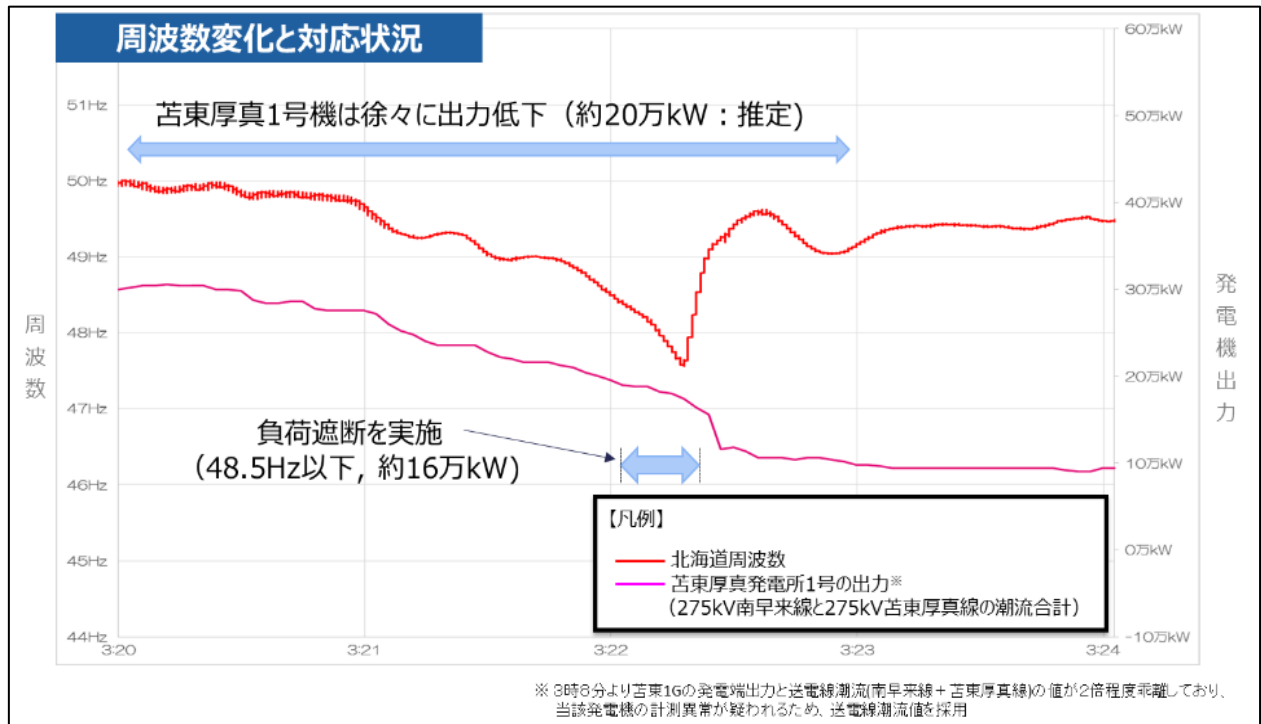
図表 2－15 周波数変化と対応状況（9月6日3時20分から3時24分まで）

- 苫東厚真 1 号機の出力が安定せず、徐々に出力低下（発電：▲20 万 kW 推定）したため、周波数が低下した。
- 1 回目の周波数低下では継続時間が短かったため、不動作だった UFR が残っており、それが 2 回目の周波数低下では動作域となったため動作し、負荷遮断（需要：▲16 万 kW）を行った。これにより、周波数は回復傾向となったが、安定を維持できなかった。

| 個 別 事 象 |
|---|
| <p><b>12. 苦東厚真1号機の出力が低下した（発電：▲20万kW推定 3:20～3:23）</b></p> <p>＜確認事項＞</p> <p>苦東厚真1号機の出力低下については、中給のテレメータで確認。地震の影響により、ボイラー管が損傷するとともに、ドラムへの給水系統の一部である脱気器水位調節器の動作不良が発生したため、ドラムへの給水量が低下し、ドラム水位が激減した。なお、このとき運転員は発電機の停止防止対策として、微粉炭機の停止および蒸気タービンへ送る蒸気の量の抑制を実施した。これらにより出力が低下した。</p> <p>＜事実認定＞</p> <p>苦東厚真1号機の出力低下については記録からほぼ間違いのない事実と認められる。</p> |

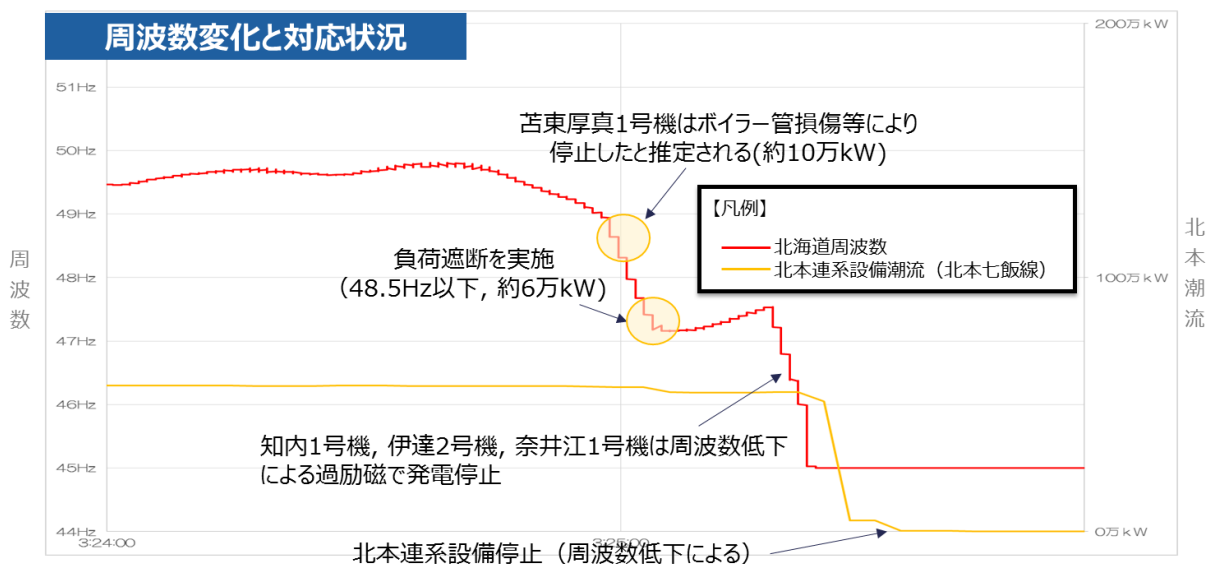
図表2－18 周波数変化と対応状況（9月6日3時24分から3時25分まで）

- 苫東厚真1号機が停止したため、再び周波数が低下した。
- 1回目の UFR 動作による負荷遮断後に誤って再送電された負荷があり、この周波数低下で再度、負荷遮断(需要：▲6万kW)が行われたが、周波数の回復を見込める量ではなかった。
- 周波数低下により、他の火力及び水力等が設備保護のため停止するとともに、北本連系設備が運転不能となった。
- 上記事象により供給力が喪失し最終的にブラックアウトに至った。

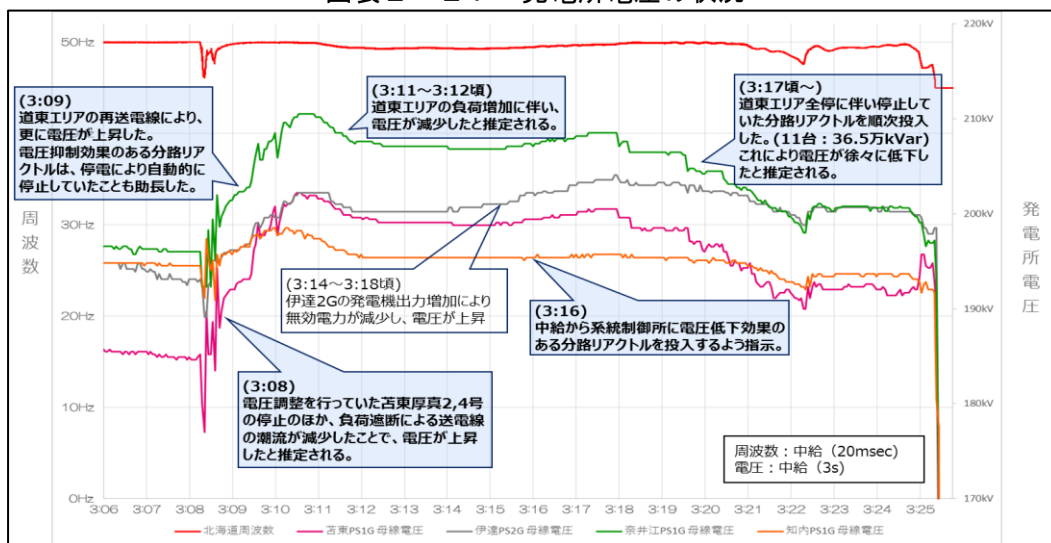
図表 2-27 発電所電圧の状況

- 電圧調整を行っていた苫東厚真の発電機の停止のほか、負荷遮断や道東エリアの再送電（道東エリアの停電に伴い電圧抑制効果のある分路リアクトルが自動停止していた）等により電圧が上昇した。
- 系統制御所からの分路リアクトル再投入等により、電圧が徐々に低下したと推定される（系統制御所は、周波数が一旦回復したため、電圧調整に注力していたと推定される。）。
- 系統電圧上昇により負荷が増加することから、更なる周波数低下要因となるので、系統電圧を分路リアクトル投入等によって抑制したことは、設備の過電圧抑制とともに、周波数維持の観点からも適切な処置であったと評価できる。

- 地震直後は発電所の母線電圧が上昇したため、下げる方向に無効電力を調整している状況が分かる。
- その後、系統制御所の分路リアクトル再投入により電圧が低下したため、無効電力を減らしたと考えられる。

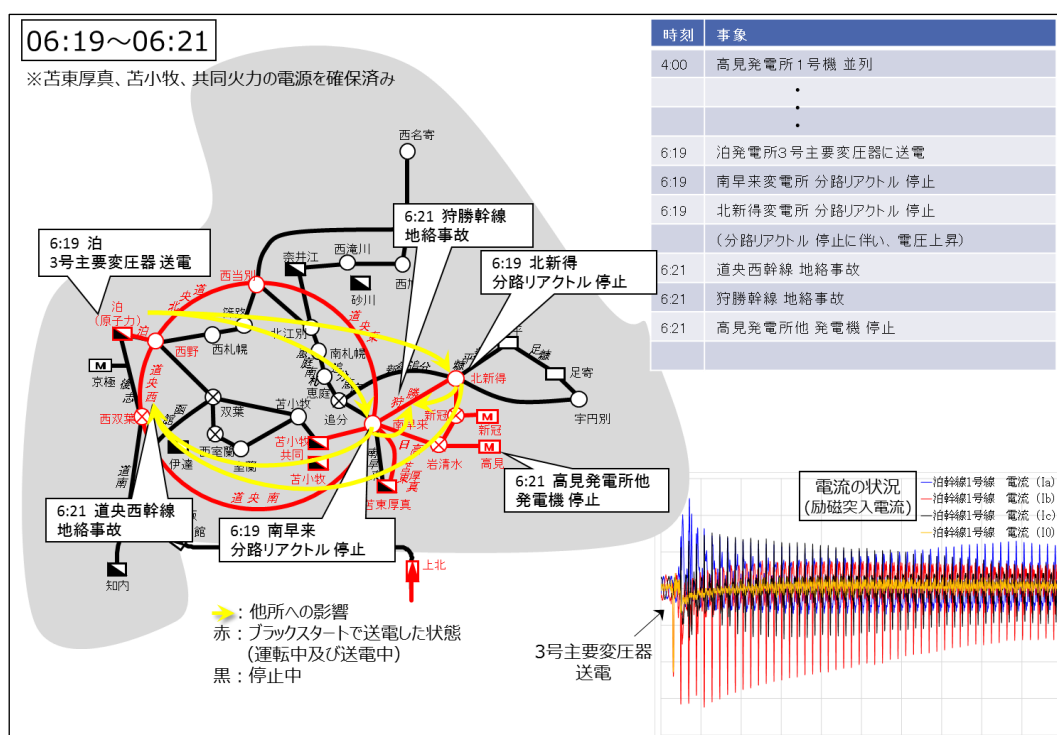
図表 3-20 1 回目のブラックスタートに関する事象

- ブラックアウトの発生後、高見発電所の発電開始までは 35 分間で実施されており、その後も、発電所の保安用所内電源や発電機を起動するための所内機器への電源確保に向けた手順は、迅速かつ適切に進められていた。
- 泊発電所 3 号主要変圧器に送電の際に大電流が発生しているが、変圧器へ送電した際に大電流が流れる現象は、ブラックスタート時に限らず、また、どの変圧器でも、通常、起こり得ることである。今回は、ブラックスタート初期の段階で系統も小さかったことから、この大電流発生が電力系統へさまざまな影響を与えたものと想定されるものの、複雑な現象であり、予見することは困難。
- よって、全体としてみれば、復旧作業は定められた手順に基づき適切に行われていたと評価できる。他方、無負荷状態で送電した際の異常現象も考慮したうえで、復旧手順を充実させることが望まれる。

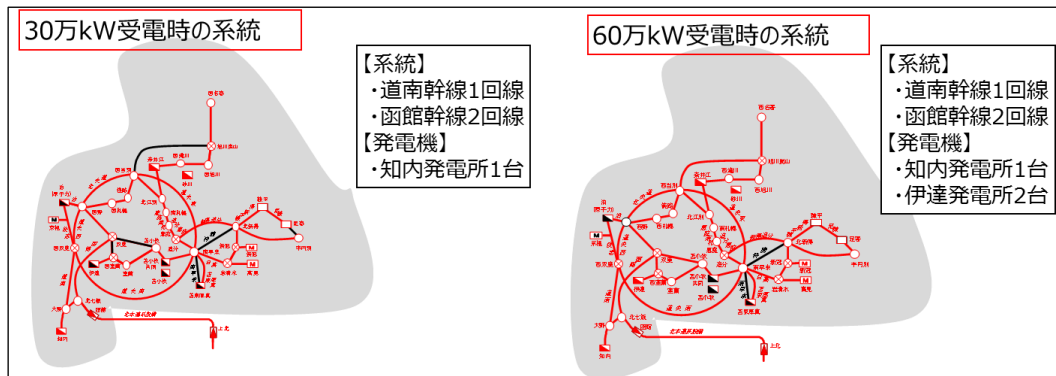
図表3-21 北本連系設備の受電時の系統状況

伊達発電所は所内電源の故障により、他の発電所に比べ復旧が遅れたため、北本連系設備からの+30万kWの受電タイミングに遅れが生じたものと推定。

なお、新北本は「自励式」であり、北海道の系統の電圧を必要としないため、このような問題は生じない。

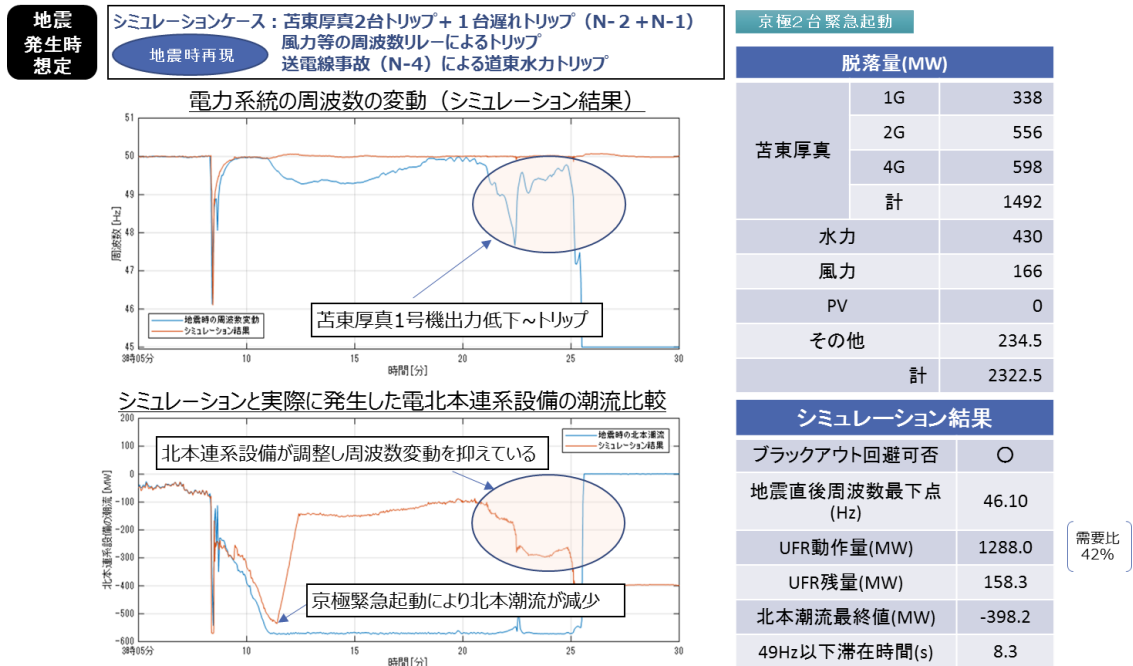
図表 4－9 京極発電所 2 台が稼働を想定したシミュレーション結果

シミュレーションの結果、上記で想定していたとおり、京極 1・2 号機が周波数低下時に直ちに起動することで、北本連系設備の AFC 余力が回復し、苫東厚真 1 号機出力低下～トリップ時の周波数低下においても UFR による負荷遮断なしに周波数を安定化できている。（図表 4－9 参照）

これにより、先般の地震発生と同様の事象（苫東厚真 1 サイト及び水力等）においても、京極 1・2 号機（20 万 kW×2）が稼働できれば、ブラックアウトには至らなかったことが確認された。

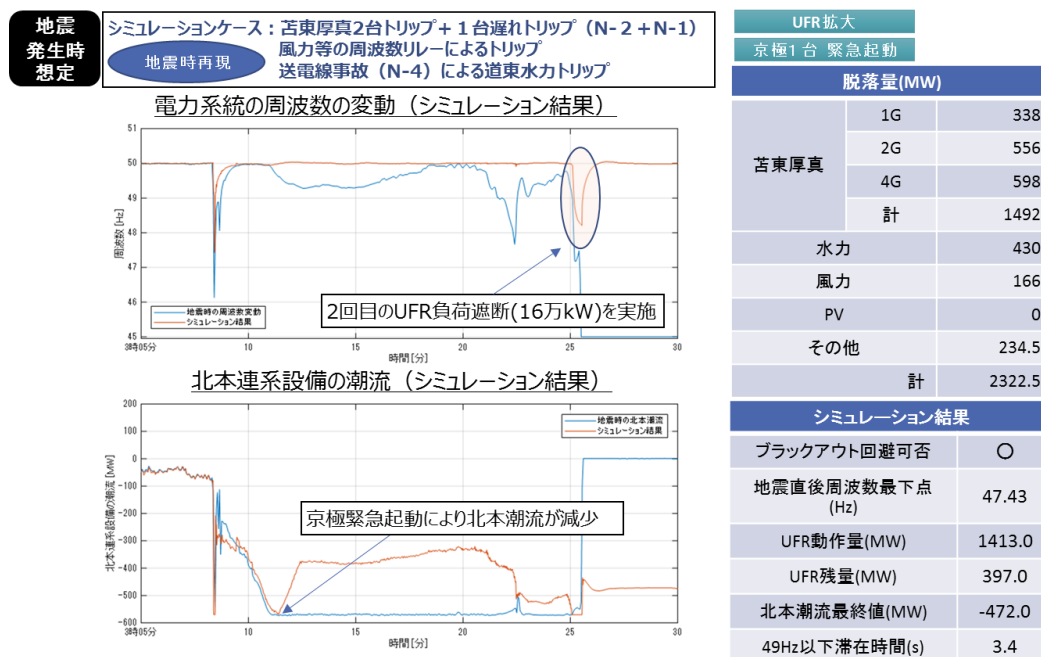
図表 4－10 京極発電所 1 台のみ稼働を想定したシミュレーション結果

また、京極発電所 1 台がトラブルにより稼働できないケースについても、UFR を 35 万 kW 追加してシミュレーションを実施した結果、緊急起動による北本連系設備の AFC 余力が減少するため、苫東厚真 1 号機トリップ時には 2 回目の負荷遮断が実施され、ブラックアウトを回避できることがわかる。(図表 4－10 参照)

しかし、UFR による負荷遮断は 2 回動作し、かつ北本潮流（受電量）の最終値は 47 万 kW で上限に近く、AFC 余力が少ないため一定の対策は講ずるべきと考える。このため、京極 1 台が停止した場合には苫東厚真 1 号機の出力を 20 万 kW 程度（京極 1 台分）抑制する等の対策を講じる必要がある。ただし、高需要期は安定供給の観点から出力抑制ではなく、10 分程度で 20 万 kW の出力増加できるように火力機等を運用することで追加対策とすることができるものとする。

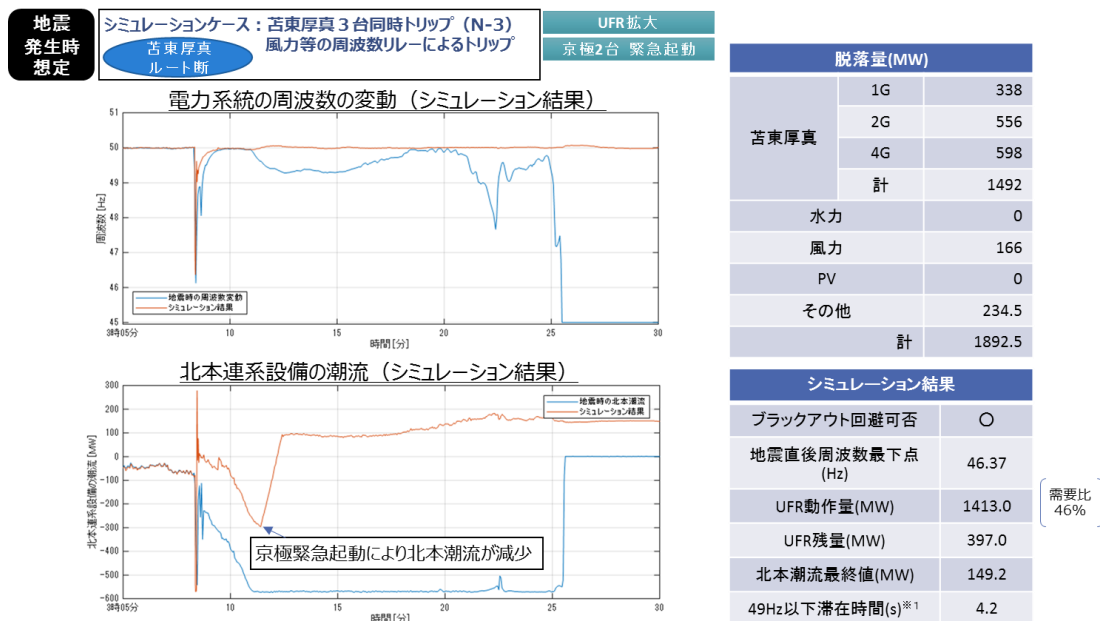
図表 4-1-2 苫東厚真1サイト同時トリップ（N-3）を想定したシミュレーション結果

さらに、実際に発生する可能性のある苫東厚真1サイト同時トリップ（N-3）についてもシミュレーションでブラックアウトが回避できることを確認している。（図表4-1-2参照）

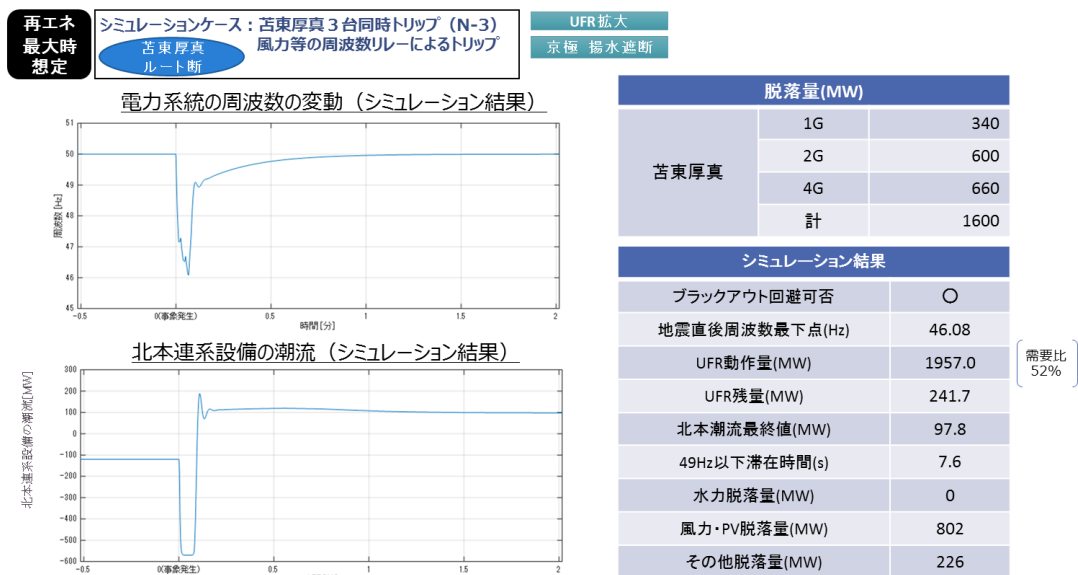
図表 4－15 再エネ高出力を想定した場合のシミュレーション結果

しかしながら、UFRは需要規模比で52%までしか動作していないにも関わらず、周波数の最下点は46.08Hzになっていることから、負荷遮断の応動時間が長い部分が活用できていないと考えられる。この点についてはUFR48.0Hzの時限において、今回動作していない時限分(6%)を北海道電力が見直しを行わないのであれば、運転継続電源比率24～29%を30～35%程度(+6%)とすべきと考える。

1. 早期対策として緊急時措置である UFR を 35 万 kW（需要規模 309 万 kW 時）追加する。
2. 京極 1、2 号機が運転できる状態であることを前提に苦東厚真 3 台を運転することを可能とする。
3. ただし、京極 1 台がトラブル等で停止した場合、一定の裕度を持たせる観点からは苦東厚真 1 号機の出力を 20 万 kW 程度（京極 1 台分）抑制する。なお、高需要期については、安定供給の観点から出力抑制ではなく、10 分程度で 20 万 kW の出力増加できるように火力機等を運用することで追加対策とできる。
4. 需要の 30～35%程度を、火力など周波数低下が起きた場合においても、運転継続可能な電源により電力供給を行うこととする。
5. 北本連系設備の運転に必要な短絡容量の算定に苦東厚真の発電量は考慮しないこと。
6. バランス停止を行う場合には予備力を十分考慮し、当面、需要の動向に応じて、数分から数時間で供給できる予備力を火力発電所で確保できる状態にする。
7. 当面、トラブル等により京極 1 台が停止し、追加対策を講じる場合には適

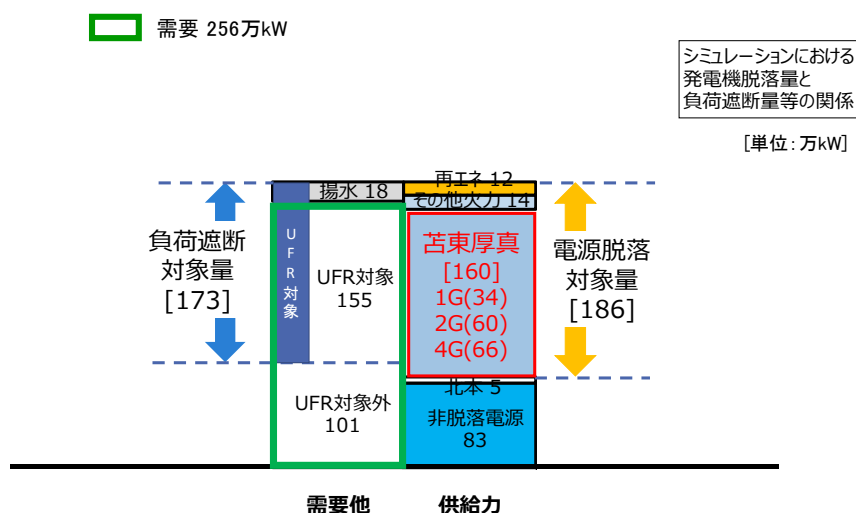
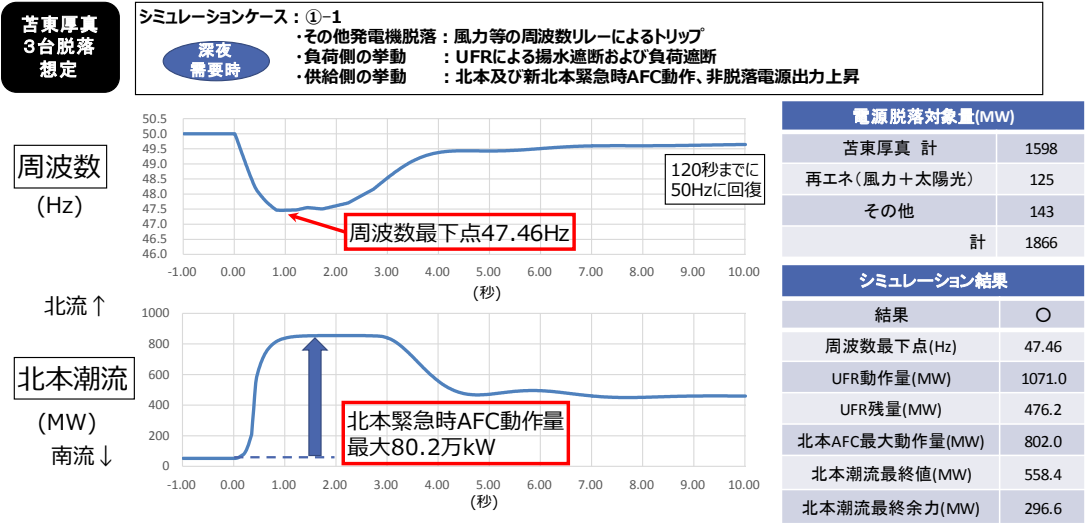
図表4－24 ケース①－1：苫東厚真発電所1、2、4号機3台がフル出力の条件に合致した断面で、そのうち需要が最も小さい深夜帯の需要断面（256万kW 2017年8月13日（日）1時実績）において苫東厚真発電所発電機3台が同時脱落するケース（揚水有り）のシミュレーション結果①

ただし、北本連系設備及び新北本連系設備の緊急時AFC動作量は最大80.2万kWであり、初期潮流が逆方向・北海道向きに5万kW弱であることを考慮すると、逆方向・北海道向きの最大マージン54.6万kWを上回っている。（図表4－24及び図表4－25参照）

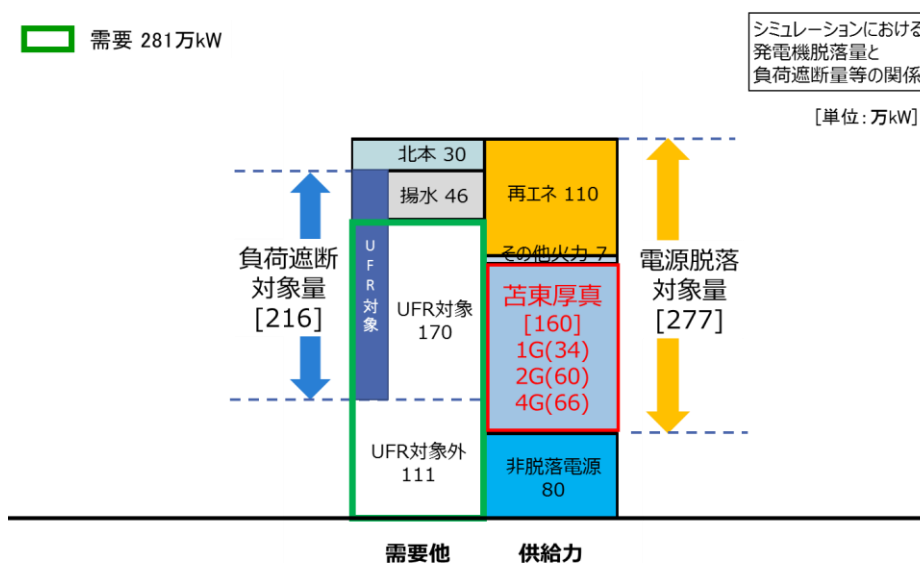
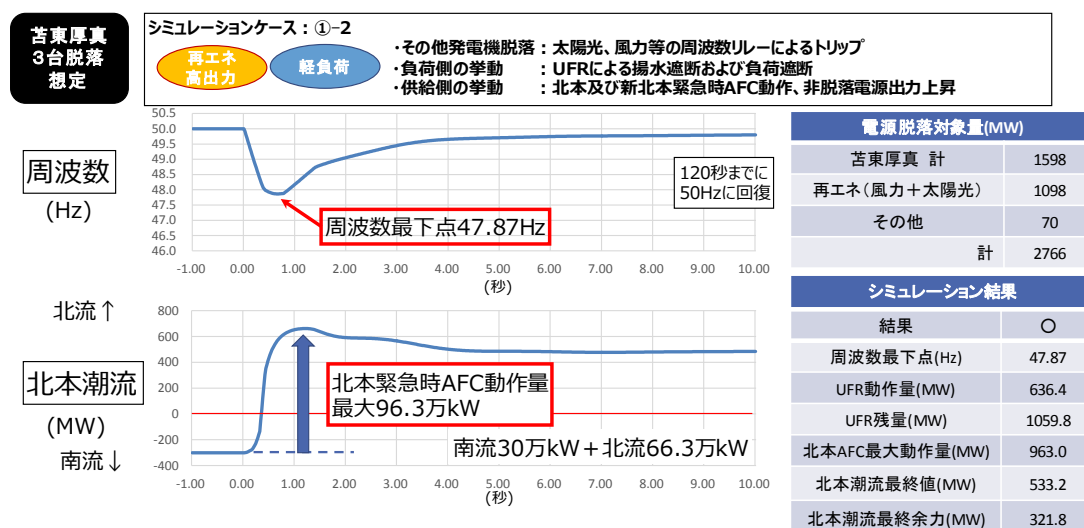
図表 4－2 6 ケース①－２：苫東厚真発電所 1、2、4 号機が 3 台運転している断面で、再エネが高出力の条件に合致する需要断面（281 万 kW 2017 年 10 月 1 日（日）11 時実績）において苫東厚真発電所発電機 3 台が同時脱落するケース（揚水有り）のシミュレーション結果①

苫東厚真発電所発電機 3 台同時脱落后、太陽光、風力等の周波数リレーによるトリップが発生するが、北本連系設備及び新北本連系設備の緊急時 AFC、UFR 動作による揚水遮断や負荷遮断、水力等の非脱落電源の出力上昇等により、周波数低下は抑えられ、周波数の最下点は 47.87Hz であり、47.0Hz を上回っている。また、周波数が 50Hz 程度まで回復している。

ただし、北本連系設備及び新北本連系設備の緊急時 AFC 動作量は最大 96.3 万 kW であり、初期潮流が順方向・本州向きに 30 万 kW 程度であることを差し引くと、逆方向・北海道向きの最大マージン 53.1 万 kW を上回っている。（図表 4－2 6 及び図表 4－2 7 参照）

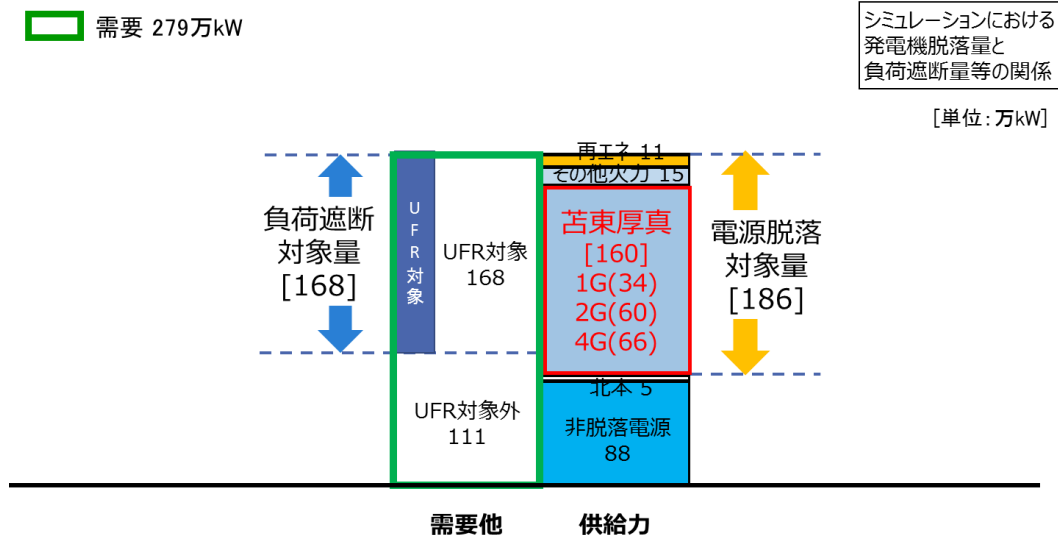
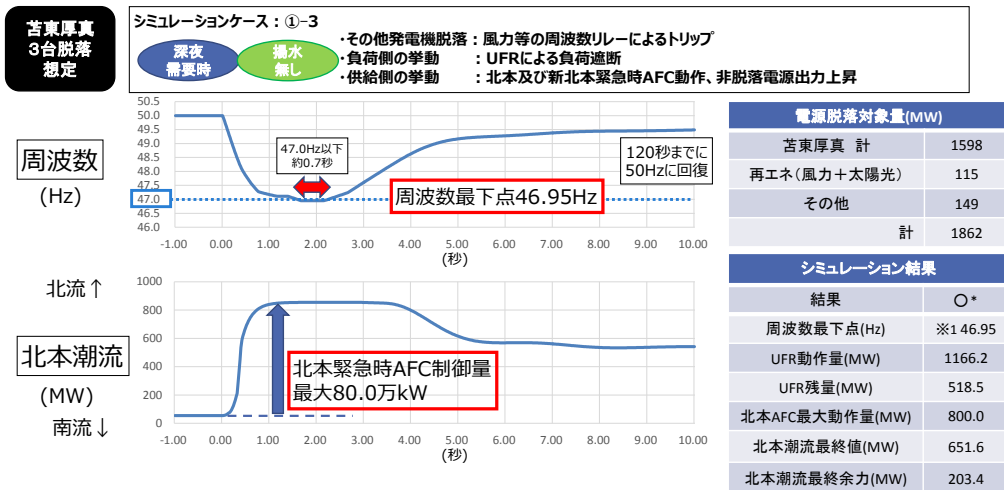
図表 4-28 ケース①-3：ケース①-1と同一日において、揚水なしで、苫東厚真発電所1、2、4号機3台がフル出力に合致した需要断面（279万kW 2017年8月13日（日）3時実績）において苫東厚真発電所発電機3台が同時脱落するケース（揚水無し）のシミュレーション結果①

苫東厚真発電所発電機 3 台同時脱落后、風力等の周波数リレーによるトリップが発生する一方、北本連系設備及び新北本連系設備の緊急時 AFC、UFR 動作による負荷遮断、水力等の非脱落電源の出力上昇等により、周波数低下は抑えられるものの、周波数の最下点は 46.95Hz であり、47.0Hz を下回っている。また、周波数が 50Hz 程度まで回復している。

ただし、北本連系設備及び新北本連系設備の緊急時 AFC 動作量は最大 80.0 万 kW であり、初期潮流が逆方向・北海道向きに 5 万 kW 弱であることを考慮すると、逆方向・北海道向きの最大マージン 53.1 万 kW を上回っている。（図表 4-28 及び図表 4-29 参照）

※1 47.0Hz以下であるが、発電所UFR(47.0Hz-10秒)遮断なしのため、ブラックアウトしない

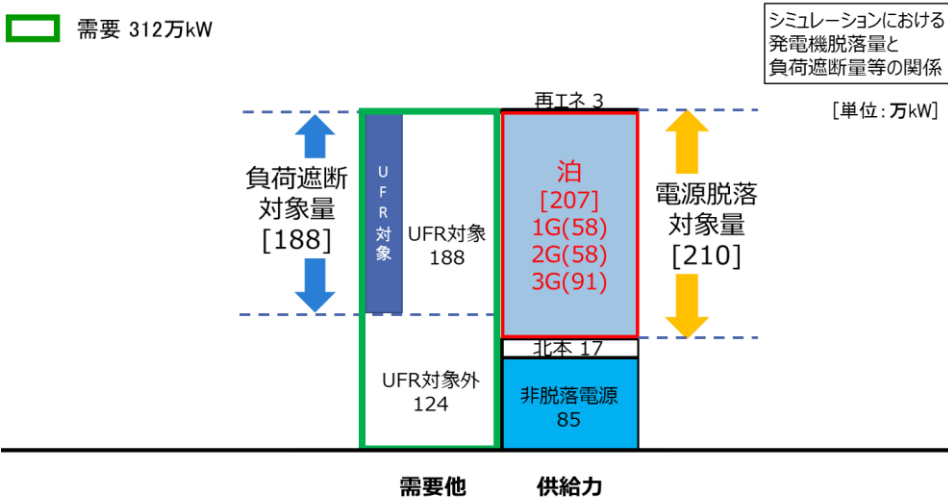
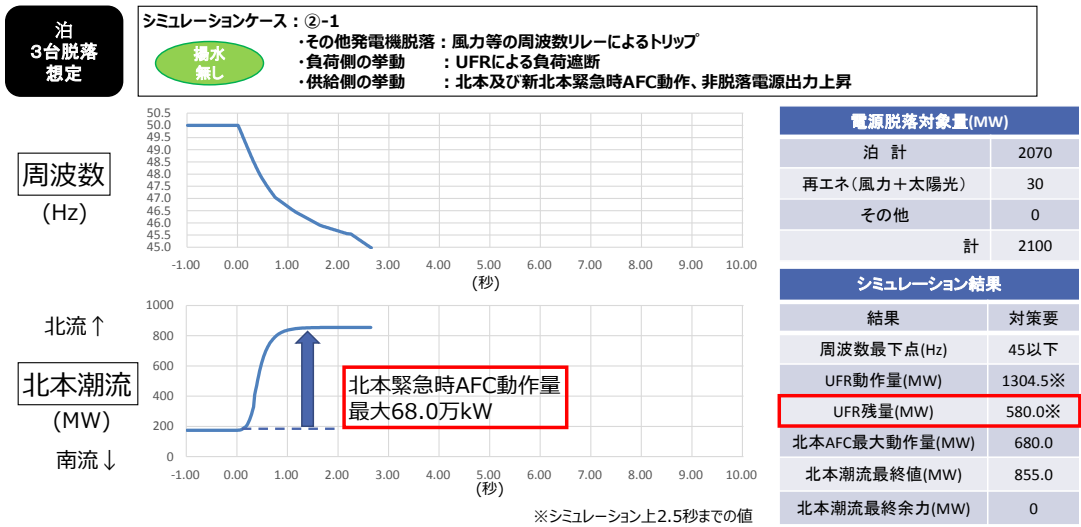
図表 4-33 ケース②-1：深夜帯の需要断面（312 万 kW、揚水無し、泊発電所発電機 3 台フル出力）で泊発電所発電機 3 台フル出力が同時脱落した場合のシミュレーション結果①

なお、北本連系設備及び新北本連系設備の緊急時AFC動作量は最大68.0万kWである。（図表4－3 3及び図表4－3 4参照）

前述のとおり、4つの最過酷断面で泊発電所発電機3台又は2台フル出力が同時脱落した場合であっても、一定の留保を解消するための所要の対策の実施を前提として、ブラックアウトは回避できることがシミュレーションにより確認された。ただし、ケース②-1については、追加の対策が必要である。

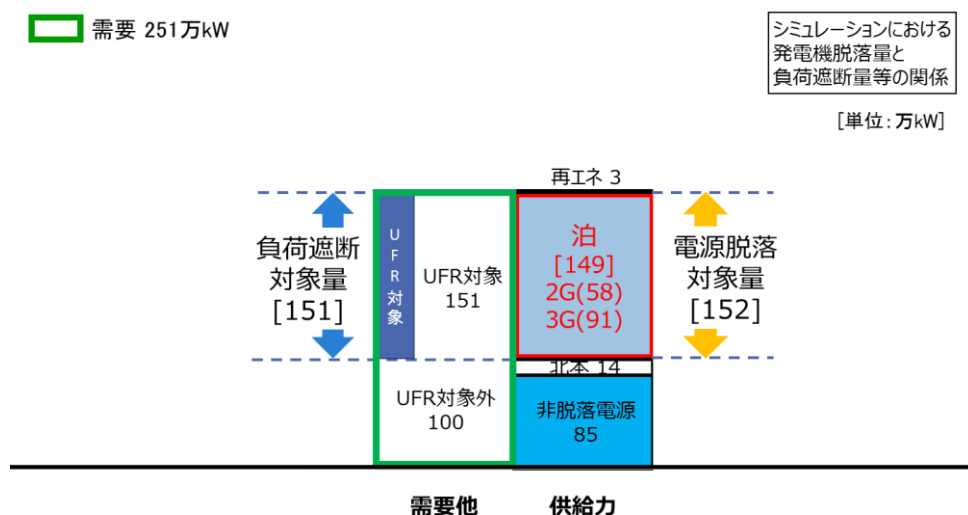
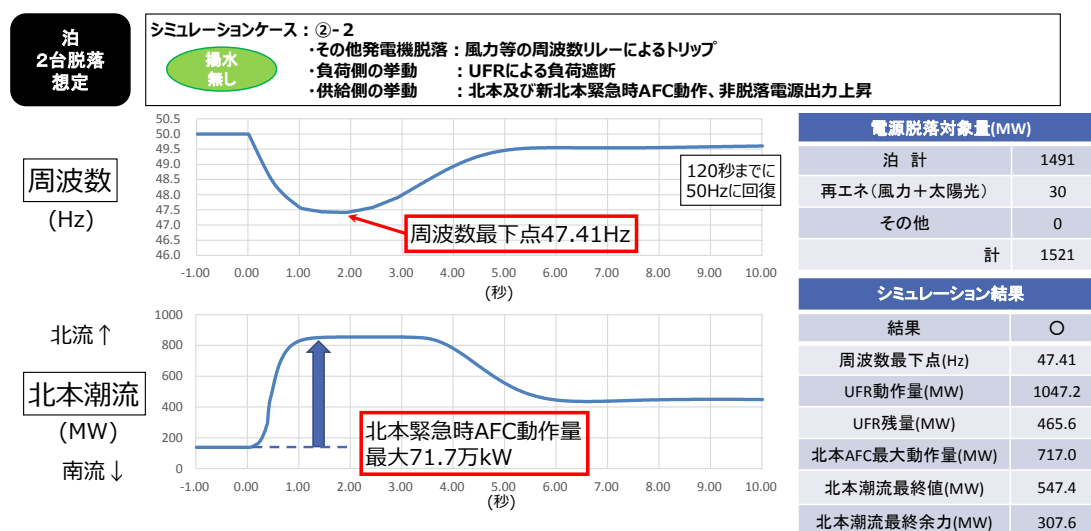
図表 4－3 5 ケース②－２：深夜帯の需要断面（251 万 kW、揚水無し、泊発電所発電機 2 台フル出力）で泊発電所発電機 2 台フル出力が同時脱落した場合のシミュレーション結果①

泊発電所発電機 2 台同時脱落后、風力等の周波数リレーによるトリップが発生する一方、北本連系設備及び新北本連系設備の緊急時 AFC、UFR 動作による負荷遮断、水力等の非脱落電源の出力上昇等により、周波数低下は抑えられ、周波数の最下点は 47.41Hz であり、47.0Hz を上回っている。また、周波数が 50Hz 程度まで回復している。

なお、北本連系設備及び新北本連系設備の緊急時 AFC 動作量は最大 71.7 万 kW であり、初期潮流が逆方向・北海道向きに 10 万 kW 強であることを考慮すると、逆方向・北海道向きのマージン 76.2 万 kW を下回っている。（図表 4－3 5 及び図表 4－3 6 参照）

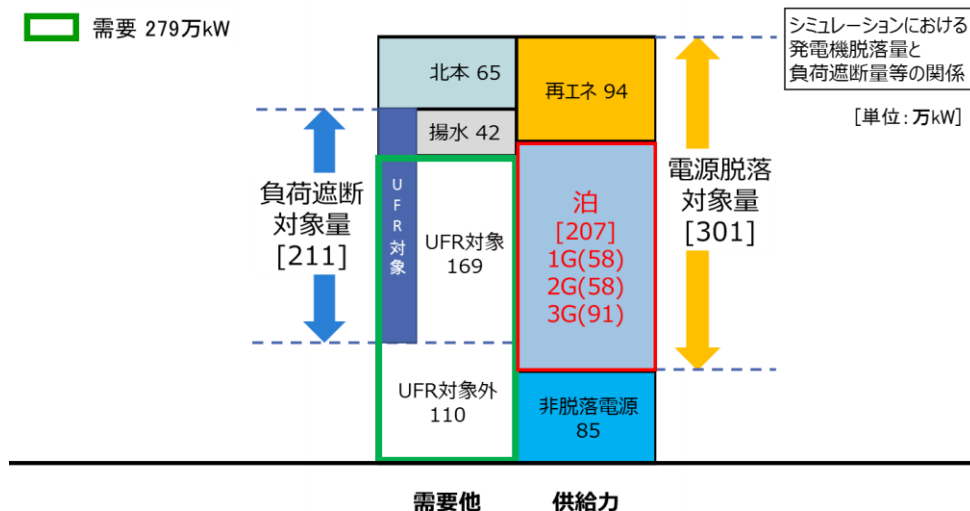
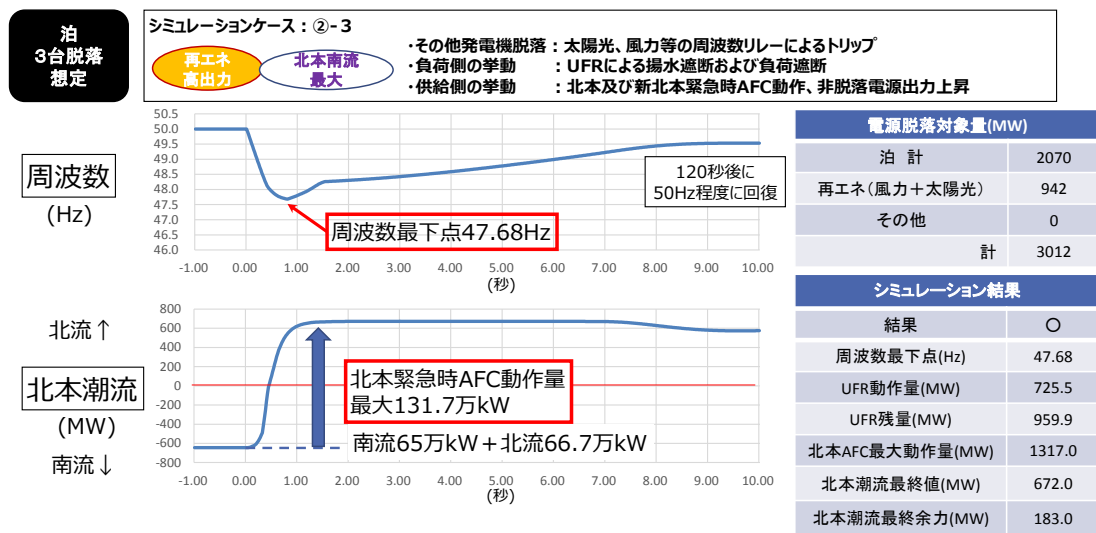
図表 4-3-7 ケース②-3：再エネ高出力時の需要断面（279 万 kW、揚水有り、泊発電所発電機 3 台フル出力）で泊発電所発電機 3 台フル出力が同時脱落した場合のシミュレーション結果①

泊発電所発電機 3 台同時脱落后、太陽光、風力等の周波数リレーによるトリップが発生する一方、北本連系設備及び新北本連系設備の緊急時 AFC、UFR 動作による負荷遮断、水力等の非脱落電源の出力上昇等により、周波数低下は抑えられ、周波数の最低点は 47.68Hz であり、47.0Hz を上回っている。また、周波数が 50Hz 程度まで回復している。

ケース②-3 がケース②-1 と異なり、ブラックアウトを回避できる主な要因として、UFR による揚水遮断（42 万 kW）があること、北本連系設備の初期潮流が順方向・本州向きであり、北本連系設備及び新北本連系設備の緊急時 AFC の動作量が相当大きいことが考えられる。（図表 4-37 及び図表 4-38 参照）

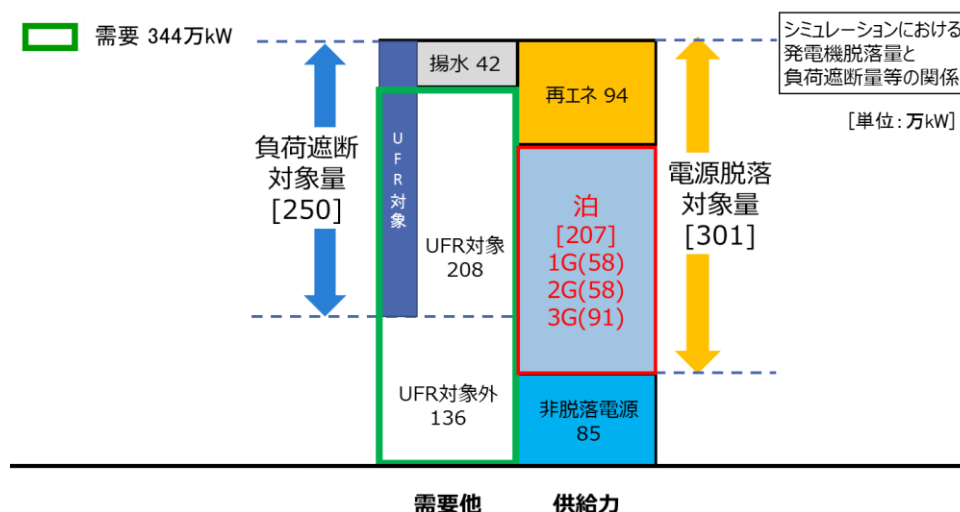
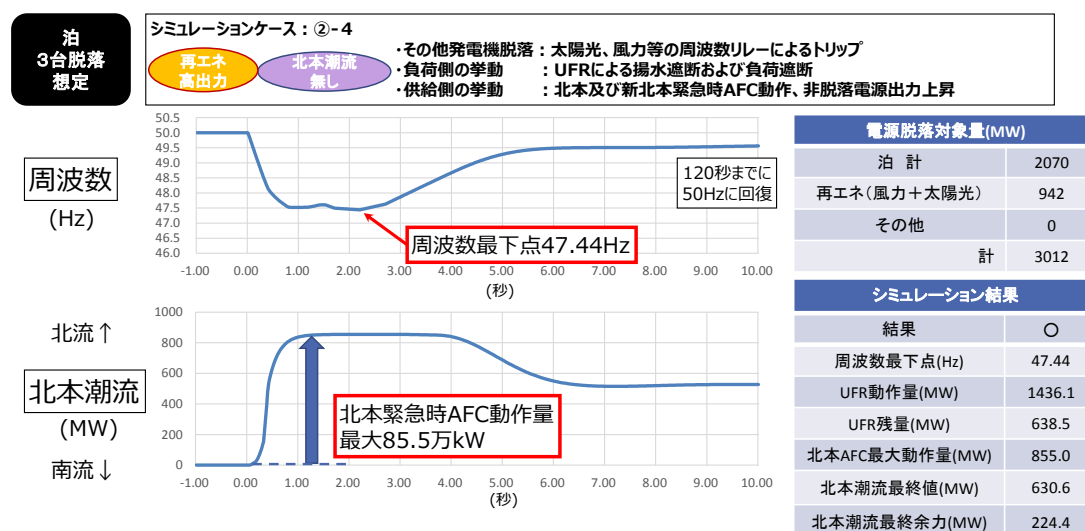
図表 4－39 ケース②－４：再エネ高出力時の需要断面（344 万 kW、揚水有り、泊発電所発電機 3 台フル出力）で泊発電所発電機 3 台フル出力が同時脱落した場合のシミュレーション結果①

泊発電所発電機 3 台同時脱落后、太陽光、風力等の周波数リレーによるトリップが発生する一方、北本連系設備及び新北本連系設備の緊急時 AFC、UFR 動作による揚水遮断や負荷遮断、水力等の非脱落電源の出力上昇等により、周波数低下は抑えられるものの、周波数の最下点は 47.44Hz であり、47.0Hz を上回っている。また、周波数が 50Hz 程度まで回復している。

ケース②－４がケース②－１と異なり、ブラックアウトを回避できる主要な要因として、UFR による揚水遮断（42 万 kW）があることが考えられる（図表 4－39 及び図表 4－40 参照）。

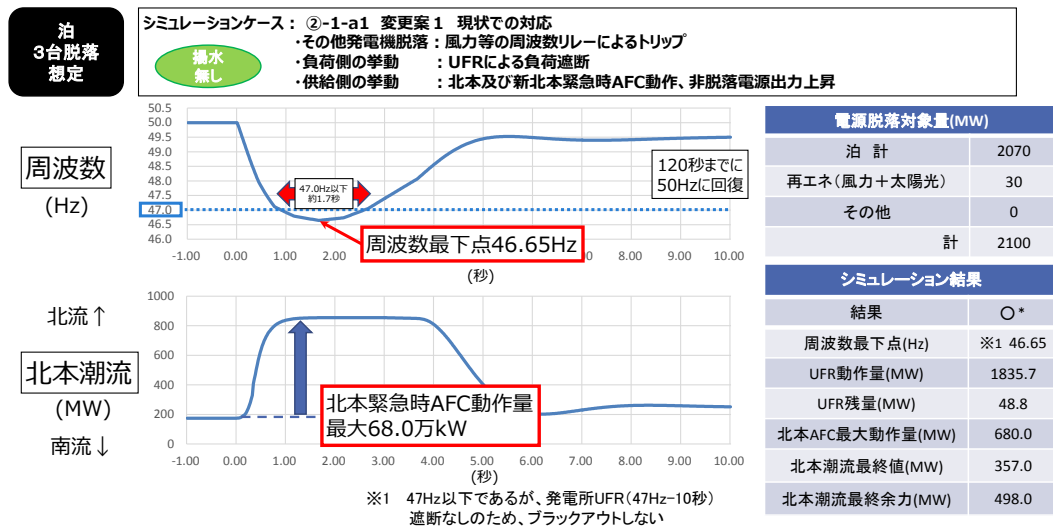
図表 4-4-4 ケース②-1-a1 のシミュレーション結果

泊発電所発電機 3 台同時脱落后、風力等の周波数リレーによるトリップが発生する一方、北本連系設備及び新北本連系設備の緊急時 AFC、UFR 動作による負荷遮断、水力等の非脱落電源の出力上昇等により、周波数低下は抑えられるものの、周波数の最下点は 46.65Hz であり、47.0Hz を下回っている。また、周波数が 50Hz 程度まで回復している。

なお、北本連系設備及び新北本連系設備の緊急時 AFC 動作量は最大 68.0 万 kW であり、初期潮流が逆方向・北海道向きに 20 万 kW 弱であることを考慮すると、逆方向・北海道向きのマージン 72.5 万 kW を下回っている。（図表 4－4 4 参照）

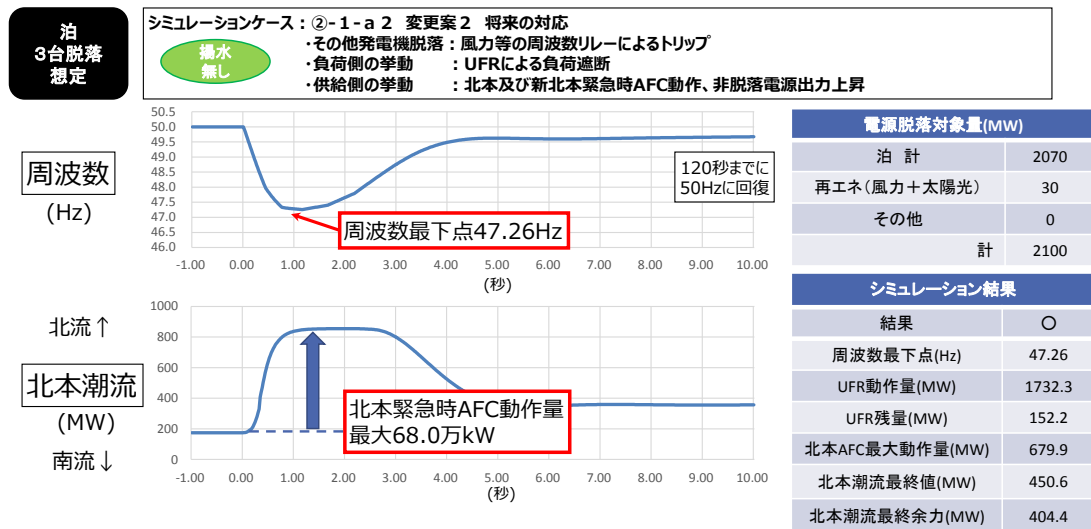
図表 4-45 ケース②-1-a2のシミュレーション結果

泊発電所発電機 3 台同時脱落后、風力等の周波数リレーによるトリップが発生する一方、北本連系設備及び新北本連系設備の緊急時 AFC、UFR 動作による負荷遮断、水力等の非脱落電源の出力上昇等により、周波数低下は抑えられ、周波数の最下点は 47.26Hz であり、47.0Hz を上回っている。

なお、北本連系設備及び新北本連系設備の緊急時 AFC 動作量は最大 68.0 万 kW であり、初期潮流が逆方向・北海道向きに 20 万 kW 弱であることを考慮すると、逆方向・北海道向きのマージン 72.5 万 kW を下回っている。（図表 4-4-5 参照）

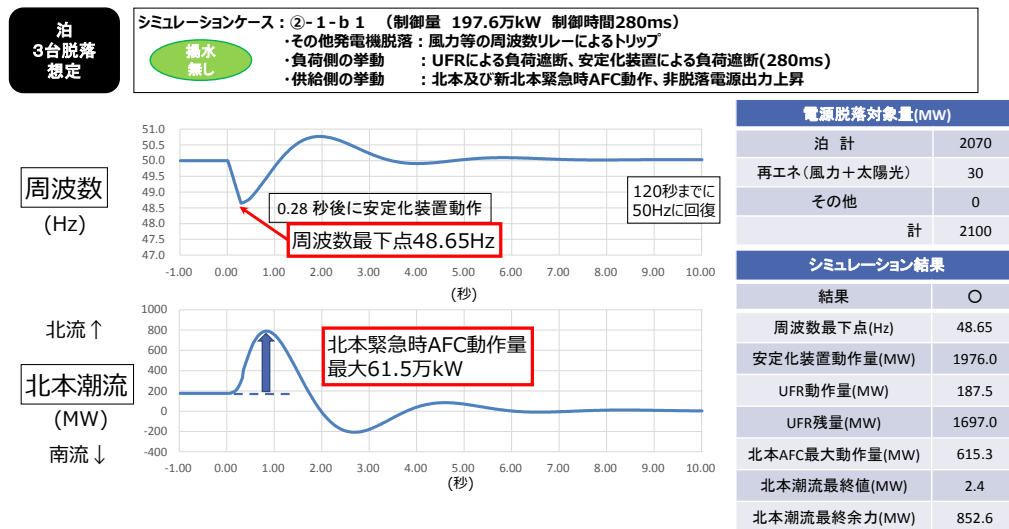
図表 4-47 ケース②-1-b1 のシミュレーション結果

泊発電所発電機 3 台同時脱落后、風力等の周波数リレーによるトリップが発生する一方、北本連系設備及び新北本連系設備の緊急時 AFC、UFR 動作による負荷遮断、安定化装置による負荷遮断（280ms）、水力等の非脱落電源の出力上昇等により、周波数低下は抑えられ、周波数の最下点は 48.65Hz であり、47.0Hz を上回っている。

なお、北本連系設備及び新北本連系設備の緊急時 AFC 動作量は最大 61.5 万 kW であり、初期潮流が逆方向・北海道向きに 20 万 kW 弱であることを考慮すると、逆方向・北海道向きのマージン 72.5 万 kW を下回っている。（図表 4－4 7 参照）

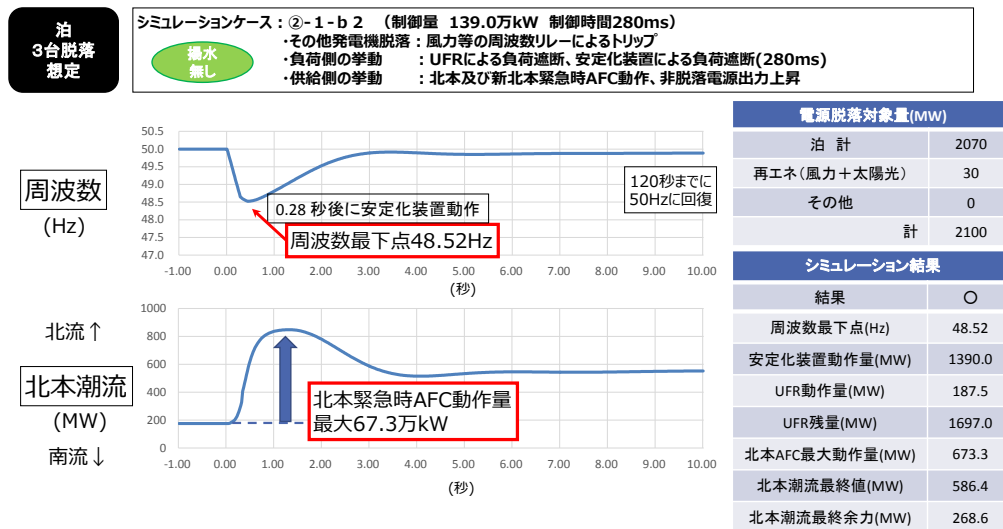
図表 4-48 ケース②-1-b2のシミュレーション結果

泊発電所発電機 3 台同時脱落后、風力等の周波数リレーによるトリップが発生する一方、北本連系設備及び新北本連系設備の緊急時 AFC、UFR 動作による負荷遮断、安定化装置による負荷遮断（280ms）、水力等の非脱落電源の出力上昇等により、周波数低下は抑えられ、周波数の最下点は 48.52Hz であり、47.0Hz を上回っている。

なお、北本連系設備及び新北本連系設備の緊急時 AFC 動作量は最大 67.3 万 kW であり、初期潮流が逆方向・北海道向きに 20 万 kW 弱であることを考慮すると、逆方向・北海道向きのマージン 72.5 万 kW を下回っている。（図表 4-48 参照）
