# 平成30年北海道胆振東部地震に伴う 大規模停電に関する検証委員会 最終報告（概要）

2018年12月19日

平成30年北海道胆振東部地震に伴う大規模停電に関する検証委員会

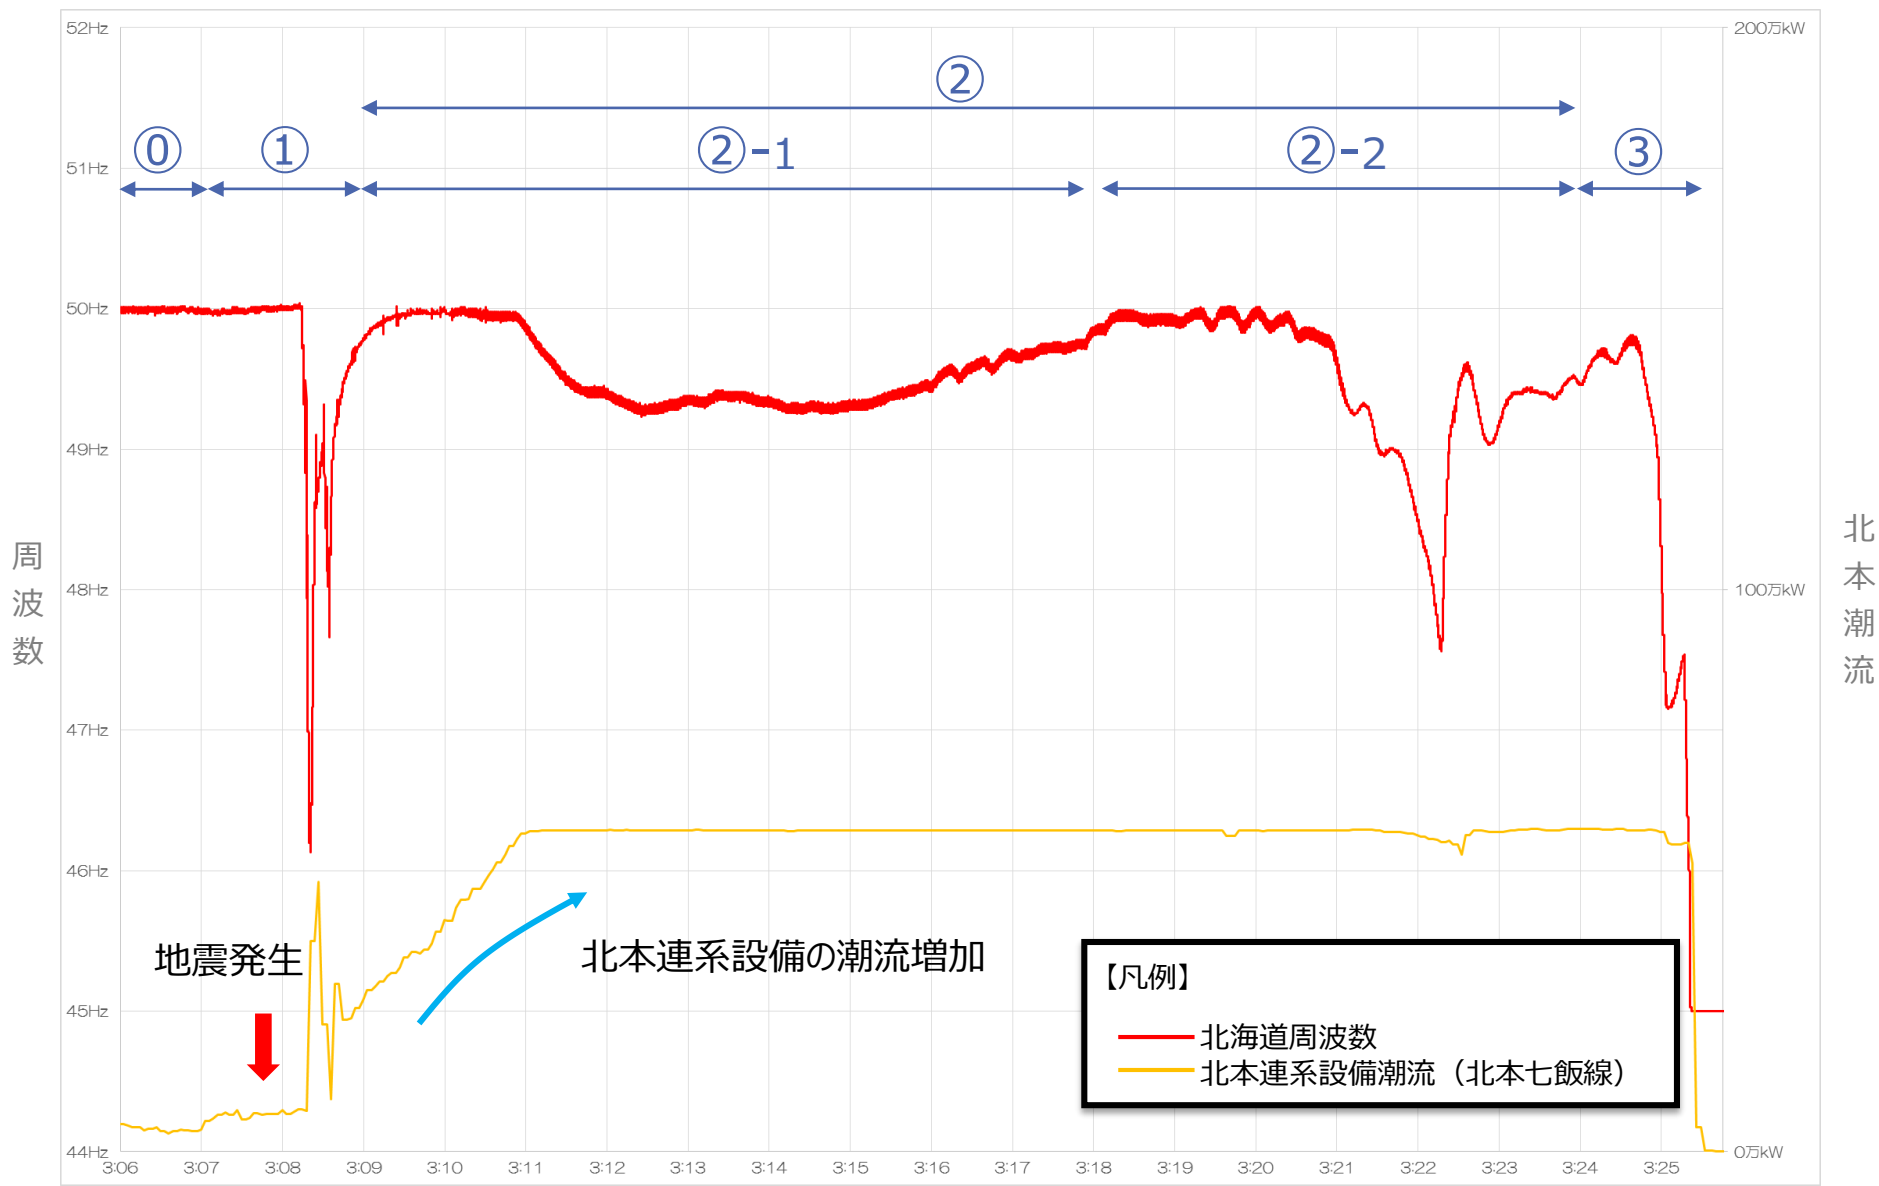
■ 周波数が大きく変動した①～③内の事象について個別に確認。

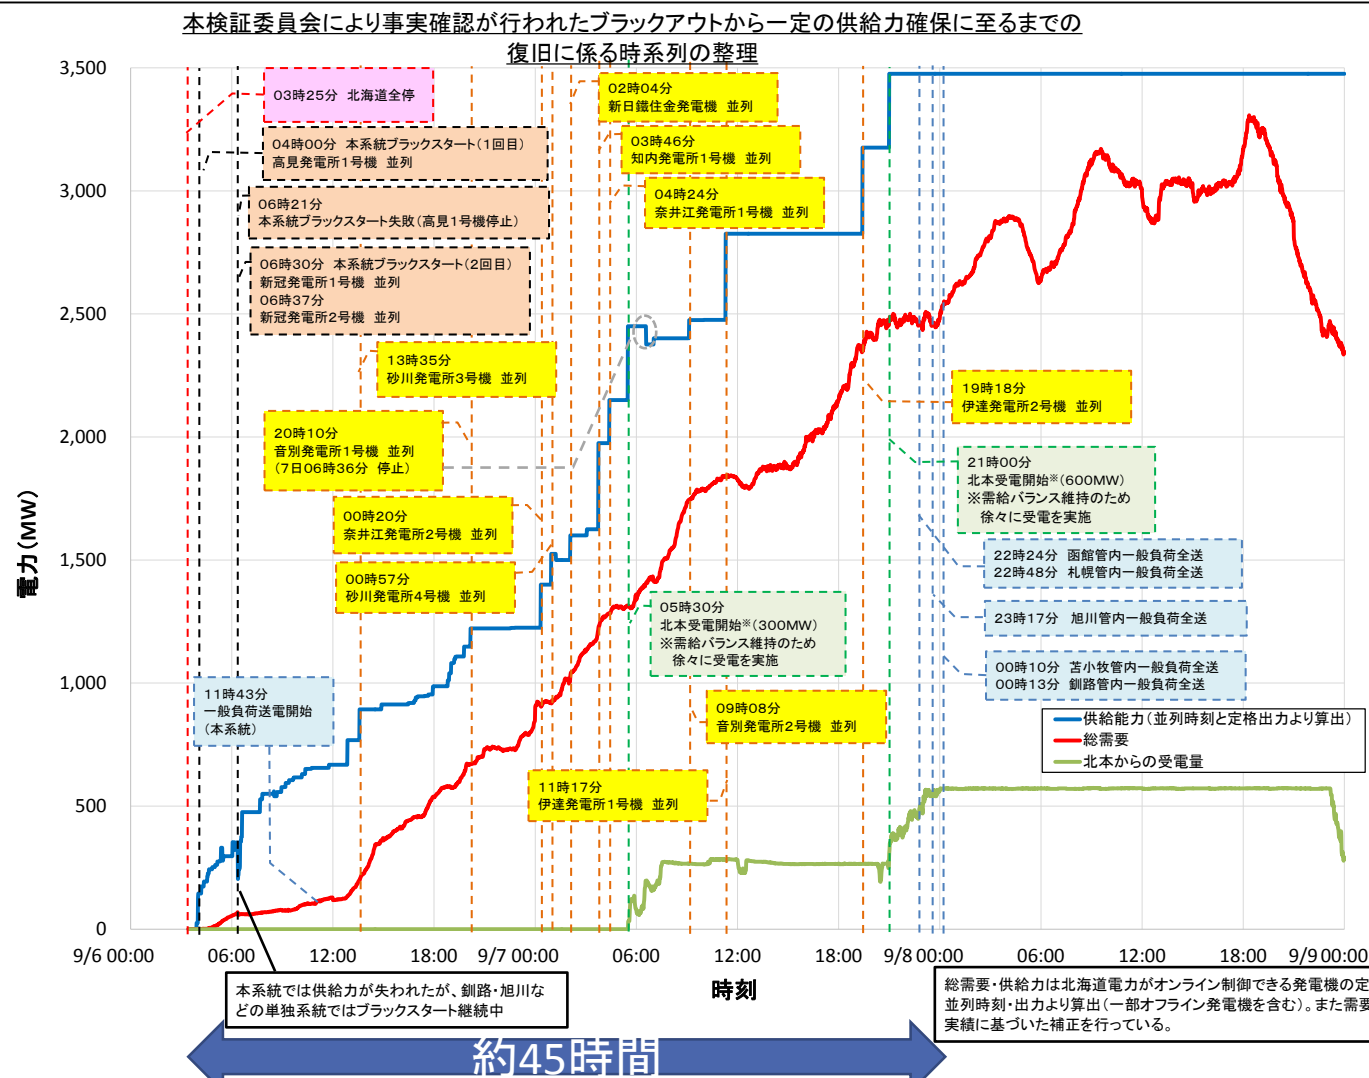
- ブラックアウト後から一般負荷送電（一定の供給力（約300万kW）確保に相当）至るまでの復旧状況について「停電の早期解消」の観点から検証を行った。
- 手順書に定められた手順どおりに適切に復旧が進められたが、ブラックアウトから概ね全域に供給できるまで45時間程度を要している。

- ブラックスタートについてはマニュアルに従い実施しており、明らかな人為的ミスなどはなく、問題となるような点は確認できなかった。小さい系統から少しずつ発電機を起動させていくため、復旧時間の短縮には限度があることを確認した。

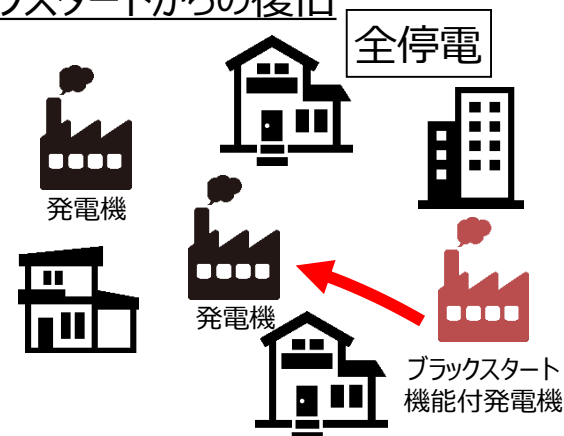
## ブラックスタートからの復旧

- ・ブラックスタート機能が付いた一部の発電機から、少しずつ周囲の発電機を起動させる。
- ・系統が極めて小さく、少しの動揺で系統が大きく変動し不安定。

- 1回目のブラックスタートでは、手順書どおり、火力、原子力発電所の保安用所内電源や発電機を起動するための所内機器への電源確保に向けて復旧を進め、泊発電所の3号主要変圧器に送電したところ、大電流が流れ、その影響と想定できる異常電流で、南早来・北新得変電所で分路リアクトルが停止した。
- 分路リアクトル停止後の電圧上昇に伴って、道央西幹線、狩勝幹線で地絡事故が発生した。同時刻、高見発電所他で事故電流を検知して発電機が停止した。
- 2回目のブラックスタートでは、大電流が発生した主変圧器を使わず予備変圧器のみで所内電源を供給し、その後も適切に系統を拡大し、供給力を確保した。
